Rapport 2010:58

Brösarps station

- omläggning av tak

Antikvarisk medverkan, 2010
Maglehems socken, 1087
Simrishamns kommun
Skåne län

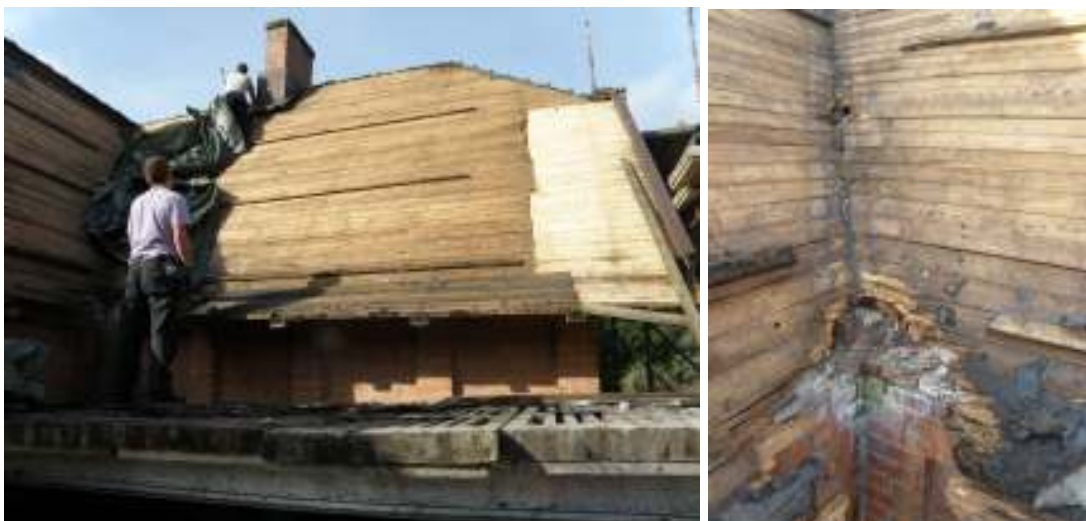
På den vänstra bilden syns de berörda takfallen, den ljusare panelen är en äldre lagning med panel utan profil. På den högra bilden syns rötskador i anslutning till rännviden.

Läkt liksom takpapp har rivits ned och herefter har lagningar utförts på tre takstolar. Sparrarna har skarvats ungefär mittpå och de nedre rötskadade delarna har ersatts med friskt virke. Av underbrädningen har omkring 10 – 12 kvadratmeter bytts ut. Skadorna fanns i anslutning till rännviden, invid takfoten samt på utsprånget.

Panelen har bytts i samtliga takutsprång, med undantag av utsprånget åt norr som var bytt sedan tidigare, vilket är synligt genom en förenkling där pärlspontsbrädor ersatts med brädor utan profil. Den äldre befintliga panelen på takutsprånget har en pärlspontprofil vilken inte har gått att helt efterlikna utan den nya panelen som använts skiljer sig något från befintlig avseende profilen.

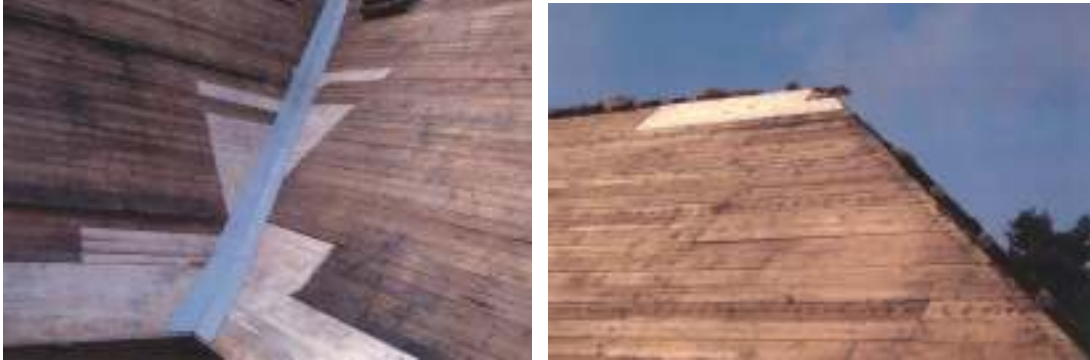
Bilder tagna av hantverkarna som visar lagningar i underbrädningen i anslutning tillnock och rännedal.
