Jöns Jonsgården

– utvändiga arbeten

Antikvarisk medverkan, 2010

Rapport 2010:63

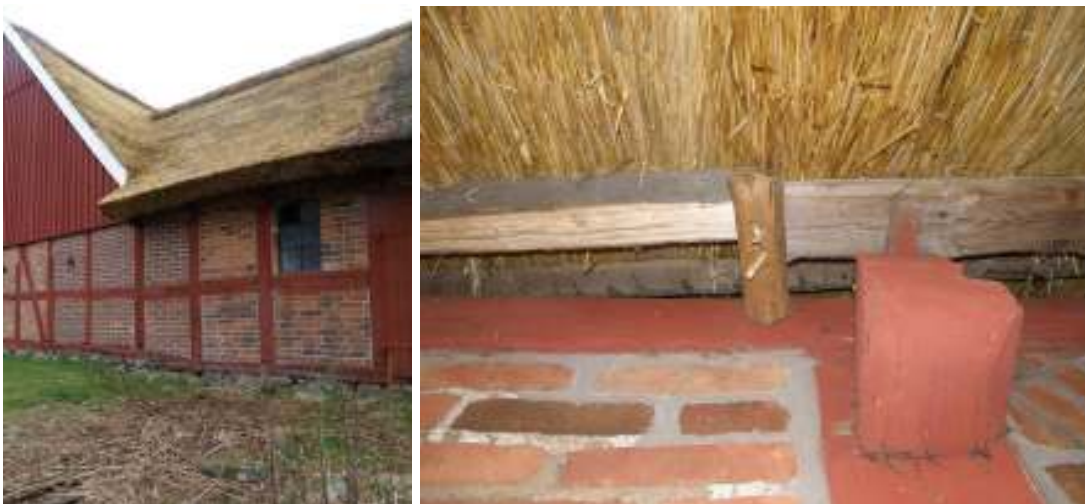
Till vänster i bild syns den yttre ränn dalen åt norr efter genomförd omläggning. På den högra bilden har ny stöddymling och ny huggen läkt monterats. Notera skillnaden i utförande mellan denna och anslutande befintlig del.

Trots att läckage tidigare hade konstaterats var takstolar liksom läkt genomgående i ett gott skick och det har inte varit nödvändigt med byte eller förstärkning. Utmed gårdssidan har avasaträet kompletterats med en kort bit längst in i rännalen där en sådan saknades. Den nya delen är sågad i likhet med den befintliga. Två nya stöddymlingar med tillhörande naglar har satts upp i samband härmed. Längs utsidan ersattes en bit av det äldre avasaträet med en ny del som är huggen och fyra nya stöddymlingar har tillverkats och satts upp utmed denna sida. Dymlingarna placerades i redan befintliga hål i lejden. Dymlingarna är i ek och naglarna i en.

Taktäckningen är välutförd medan tillverkning av avasaträ och stöddymlingar kunde ha utförts med större hantverksskicklighet och anpassning gentemot befintligt utseende.

De två stin som har lagts om i år omfattar den inre samt yttre ränn dalen mellan log- och stallängan. Stina har lagts med halm från Polen som bundits med 1 mm galvad ståltråd över pilrafter. Ryggning har utförts med löspressad råghalm och hönsnät.

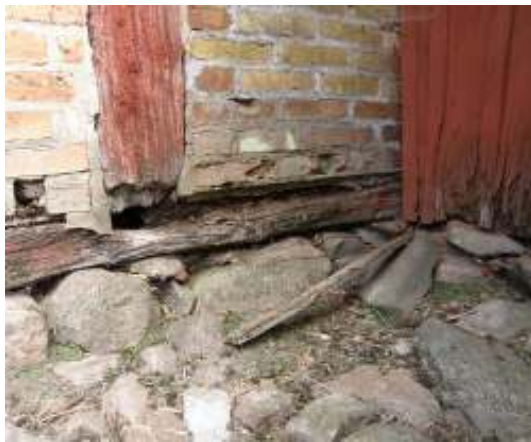
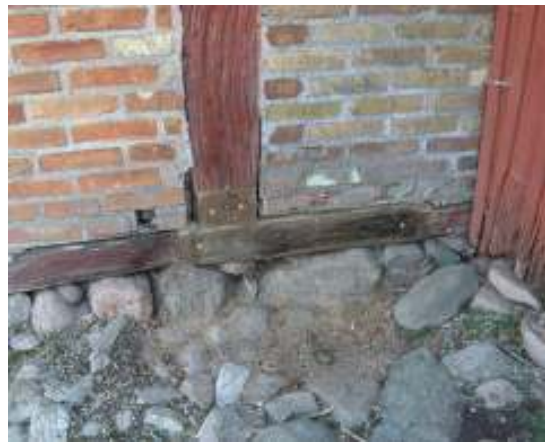
Vänster bild: Rötskadad syll och stolpe på loglängan. Höger bild: Syll och stolpe efter lagning men innan fogning.

Rötskador åtgärdades på loglängans timra. Skadan omfattade syllen samt en mötande stolpe och var placerad på innergårdens fasad i det östra hörnet där byggnaden möter undantagslängan. Syll och stolpe renskas från skadat virket och

kompletterande delar i ek pluggades fast. Härefter har de anslutande fogarna fyllts i med hydrauliskt kalkbruk.

Lagningarna i timran har utförts varsamt genom att så lite som möjligt av befintligt material har ersatts med nytt. Målningsarbetena utfördes inte enligt överenskommet varken till omfattning eller till använd linoljefärg.
