# Östraby kyrka

## Invändiga restaureringsarbeten

Antikvarisk medverkan, 2010

Rapport 2010:70

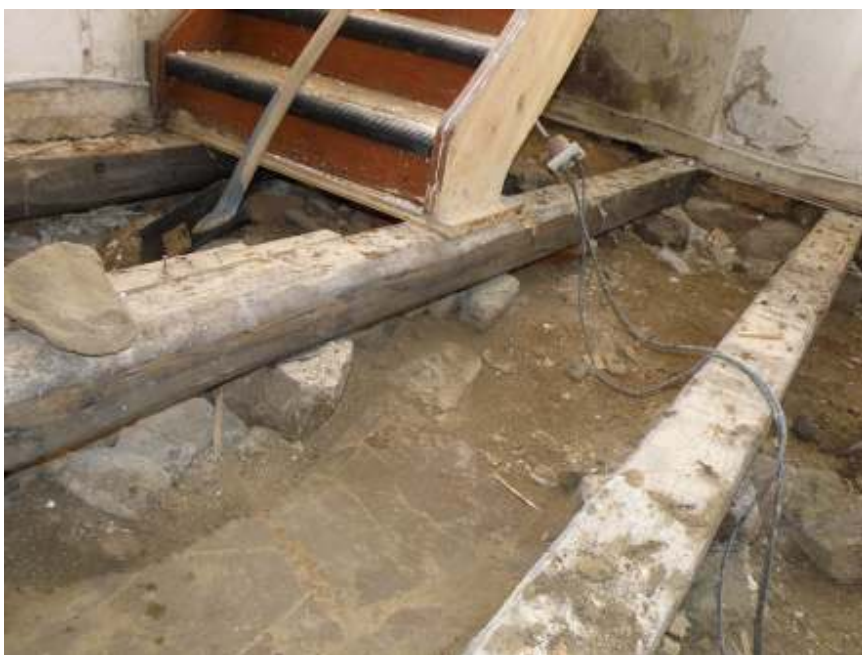
Under befintligt trägolv i den västra hälften av den södra korsarmen påträffades resterna av golv från vapenhuset utanför långhusets sydportal. Golvresterna låg ca 30- 35 cm under läktarunderbyggnadens mittgång och bestod av fint slitna kullerstenar/gråstenshällar och tegelpartier. Golvytan var ganska ojämn och i anslutning till befintlig avloppsstam sönderbruten. Här och var förekom bruk i golvfogarna men det gick inte att säkert säga om golvet varit regelrätt fogat, men stenmaterialet tolkades som lagt på sand/jordunderlag. Tegelinlagen tolkades som senare reparationer. Teglet var vanligt murtegel, handslaget, rött med format ca 8,5-9x14x 26 cm, vilket pekar på att det var medeltida. Ytan gick att följa fram till västra fasadmurens insida och fram till orgelläktarens trapplopp i söder där sedan golvet/vapenhusets grundmur brutits bort. Yttermåtten har uppskattningsvis varit ca 7,5 x 7,5 m, vilket är ganska ansenligt för ett vapenhus, om nu tillbyggnaden inte även haft en annan funktion. Större delen av korsarmens västra

grundmur motsvarar sannolikt det gamla vapenhusets västra grundmur. Korsarmen har uppskattningsvis förlängts en meter söderut i förhållande till vapenhuset.

*Rester av ett äldre golv ligger bevarat under golvbjälklaget i utrymmet för den nya wc:n.*

Befintligt golv i blivande handikappsanpassad wc, städförråd, stolförråd utgjordes av brädgolv på ganska luftigt utrymme, där fanns inget betonggolv. Befintliga äldre golvytor sparades under tvättad makadam och ny betonggjutning som underlag för stengolv. Under orgelläktartrappan sparades rester av ursprungligt tegelgolv i den tillbyggda korsarmen (se bild).

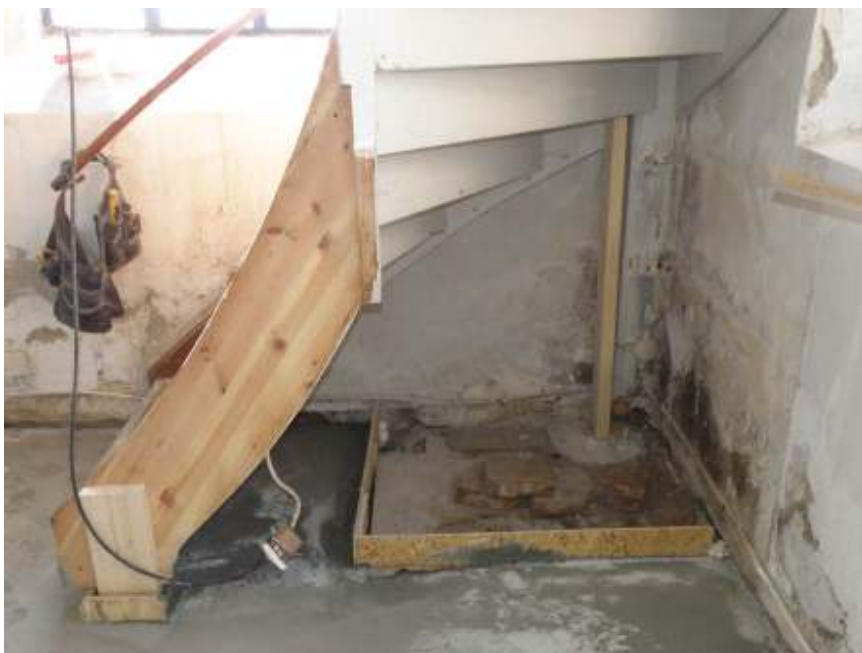
Under trappan fanns ca 1m<sup>2</sup> bevarat av äldre tegelgolv som bedömdes vara det kanske ursprungliga i korsarmen. Golvet bestod av vanligt handslaget rött murtegel med format ca 6 x 12 x 21 cm. Teglet låg i sand utan fogbruk. Denna tegelrest var å andra sidan att räkna inom ursprungligt bänkkvarteretsgolv. Som fundament till läktarpelare låg i golvytan en större gråsten.

*Ett parti med tegelgolv lämnades synligt under trappan till läktaren.*

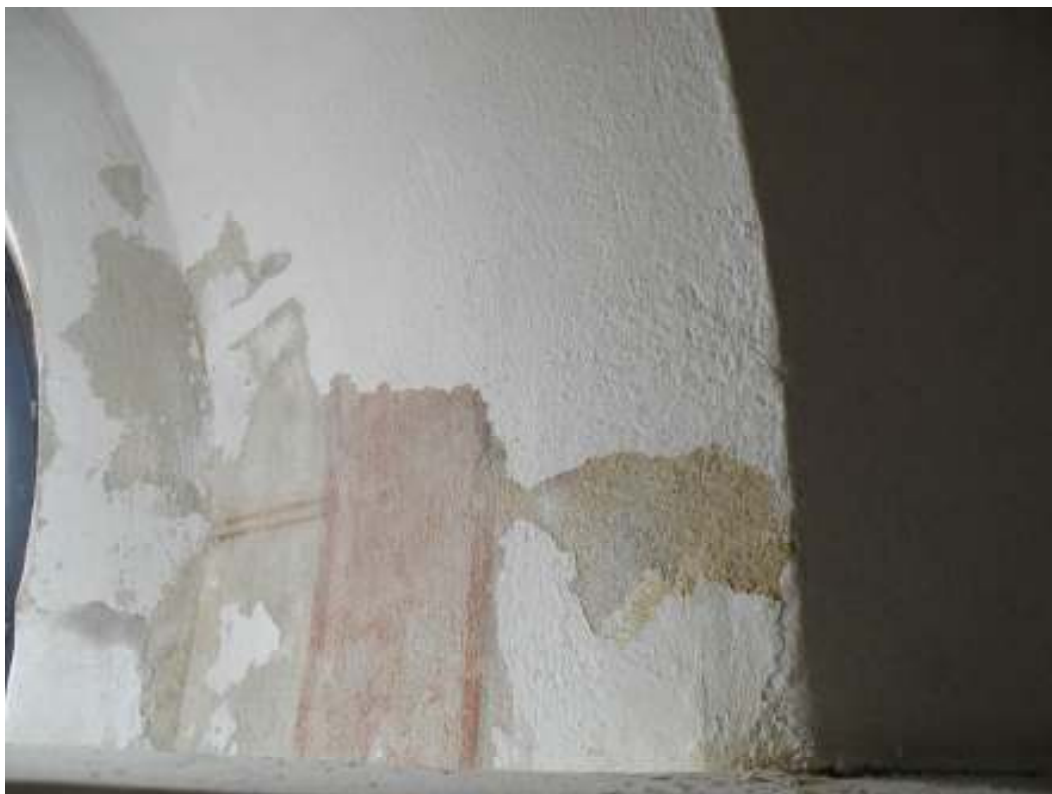
*Kvadermålning från slutet av 1800-talet finns bevarat under putsen i fönstervalven. Bilden visar ett parti i fönstervalv vid trappan upp till läktaren.*

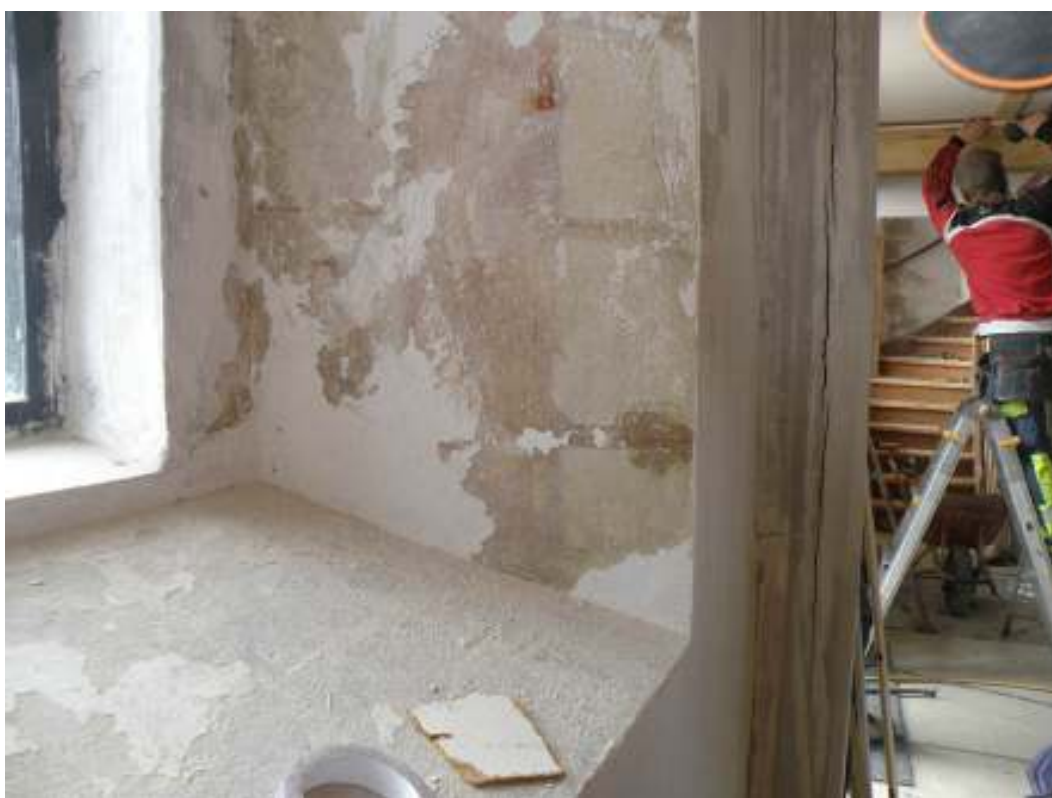
*Kvadermålning i fönstervalv i fd sakristian.*
