Vankiva kyrka - invändig restaurering

Antikvarisk medverkan, 2010

Antikvarisk medverkan, 2010
Vankiva socken, 1137
Hässleholms kommun
Skåne län

Heikki Ranta

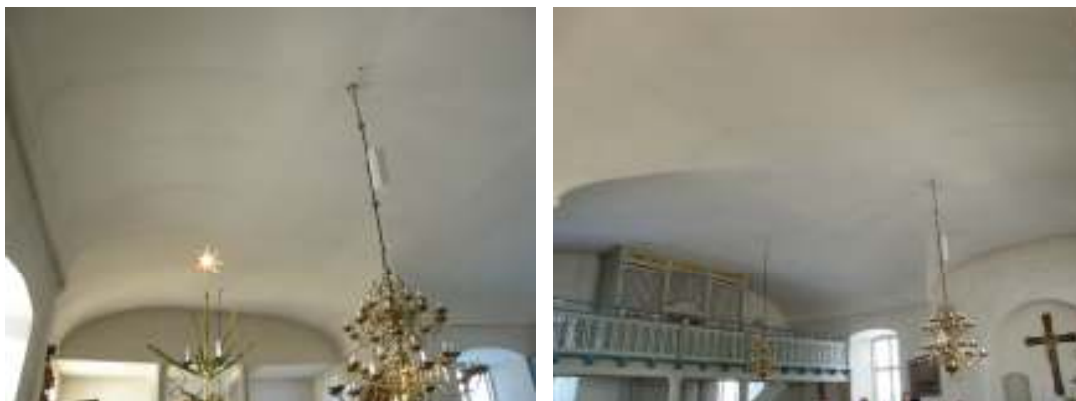
Bilder på nästa sida: Långhusets och sidoskeppets tak innan restaureringen 2010.

Tretexskivor och den på skivorna påklustrade pappen i långhusets och sidoskeppets tak avlägsnades. Det kunde då konstateras att det underliggande trätaket var lagt med grova, spåntade brädor av varierande bredd. Taket var i välbevarat skick och inga träpaneler behövde bytas ut. Taket var målat med två färglager – en i ljusblå linoljefärg, en i gröngrå alkydoljefärg. Eftersom endast dessa färglager påträffades verkade det vara fastslaget att paneltaket härstammar från Wählinns restaurering 1912-1914 och att den ljusblå färgen, ”wählinblå”, skulle då vara den ursprungliga färgsättningen i detta tak.

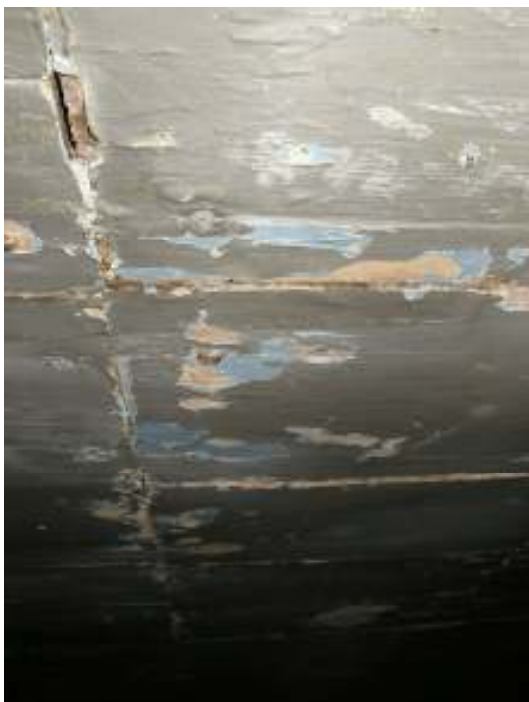
Bild till vänster: Tidigare färgspår i taket över långhuset och sidoskeppet. Den ”wählinblå” färgen underst, en senare mörkgrå färgnyans överst.

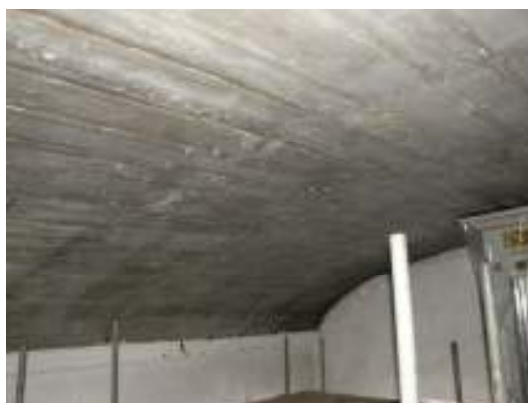
Bild nedan: Taket över sidoskeppet efter borttagning av tretexskivor och papp.

Det beslutades att alkydoljefärgen skulle skrapas bort mekaniskt där den lossnade lätt. Spikhålen efter tretexskivorna spacklades med linoljekitt. Skarvarna mellan brädorna skrapades rent, dammsögs och spacklades längst in i skarvar där det behövdes för att hindra nedfall av isolerande sågspån m.m. Därefter målades taket med ljusblå linoljefärg i kulör S2020-R90B (BS 27.00, SS 19.00) med tre tunna strykningar. Linoljefärger från Kulturhantverkarna Färg AB användes genomgående.

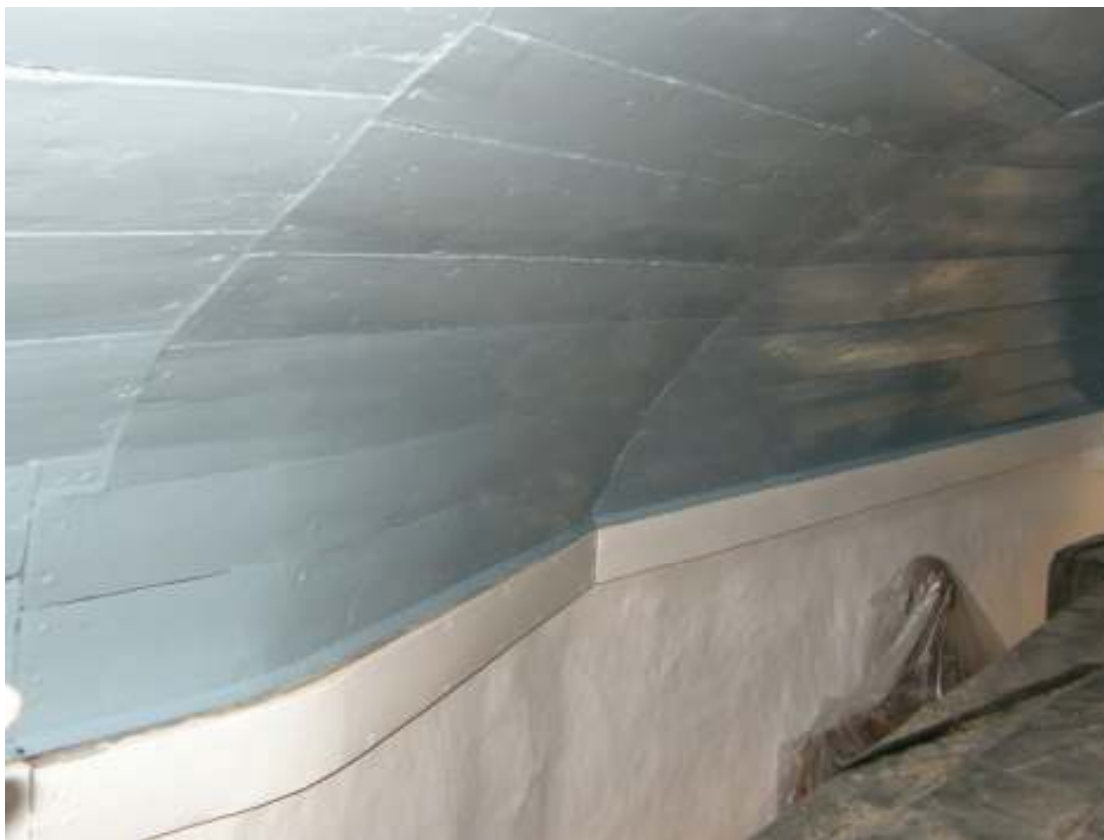
Bild ovan: Det nymålade taket i, närmast nog, "våblinblå" kulör. Hammarbanden nedanför paneltaket målades med linoljefärg och väggarna omkalkades.

Förhoppningen är att skrapning, dammsugning och partiell kittning av skarvarna skulle hindra framtida nedsläppning av damm och sågspån. Vid denna restaurering av taket kunde man inte rengöra takets ovansida där taket och det isolerande sågspånet täcks av tilläggsisolering. Det är dock sannolikt att taket efter något/några år kommer att kräva upprepade åtgärder och underhåll då skarvarna fortsätter att röra sig och partiklarna även i fortsättningen kommer att vandra genom de spåntade brädkanterna.

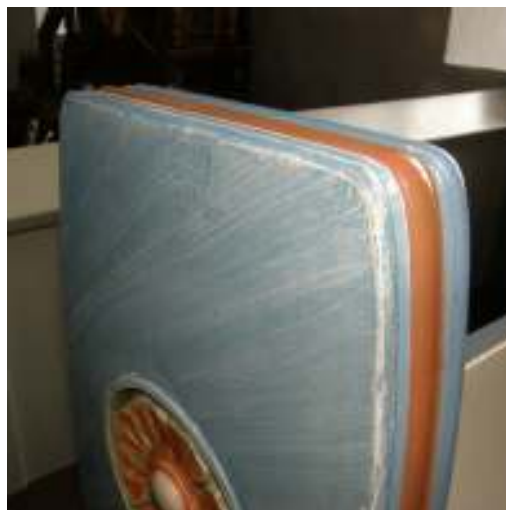
Bild nedan: Försiktiga lagningar av inredningsmålningens skador.

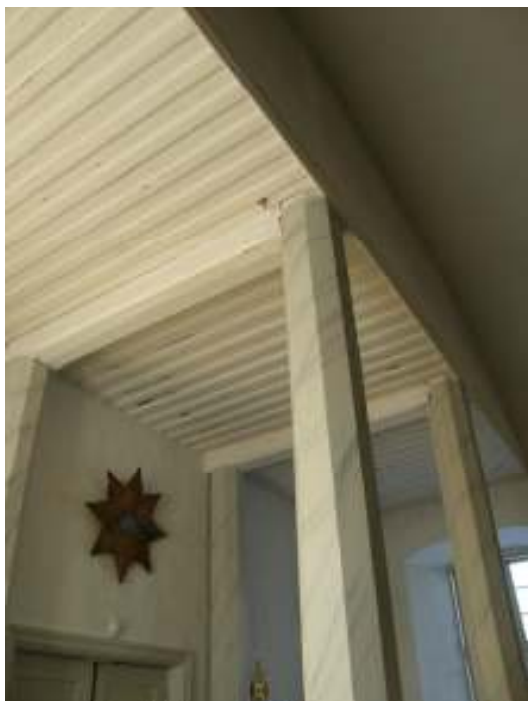
Taket över västra ingången, i nykyrkan, hade färgskikt som flagnade kraftigt. Detta berodde på att taket målats flera gånger med olika färgtyper. Taket rengjordes från färg, spacklades och målades om med vit, matt linoljefärg (se bilder på s. 11).

Bild till vänster: Taket ovanför entrén i väst, i nykyrkan, innan restaurering.

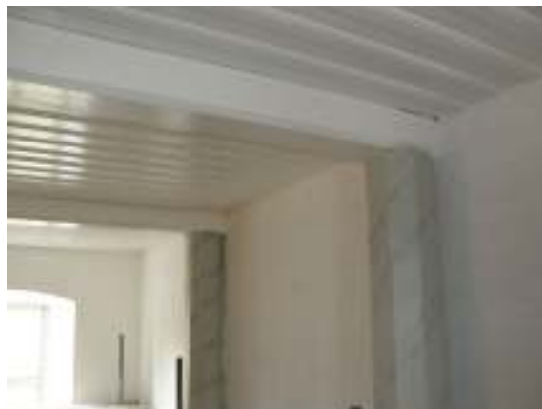
Bild nedan: Taket i entrén skrapades rent och målades med vit linoljefärg.
