Stångby kyrka – utvändig renovering

Antikvarisk kontroll 2005-2006

Rapport 2010:10

Antikvarisk kontroll 2005-2006
Stångby socken
Lunds kommun
Skåne län

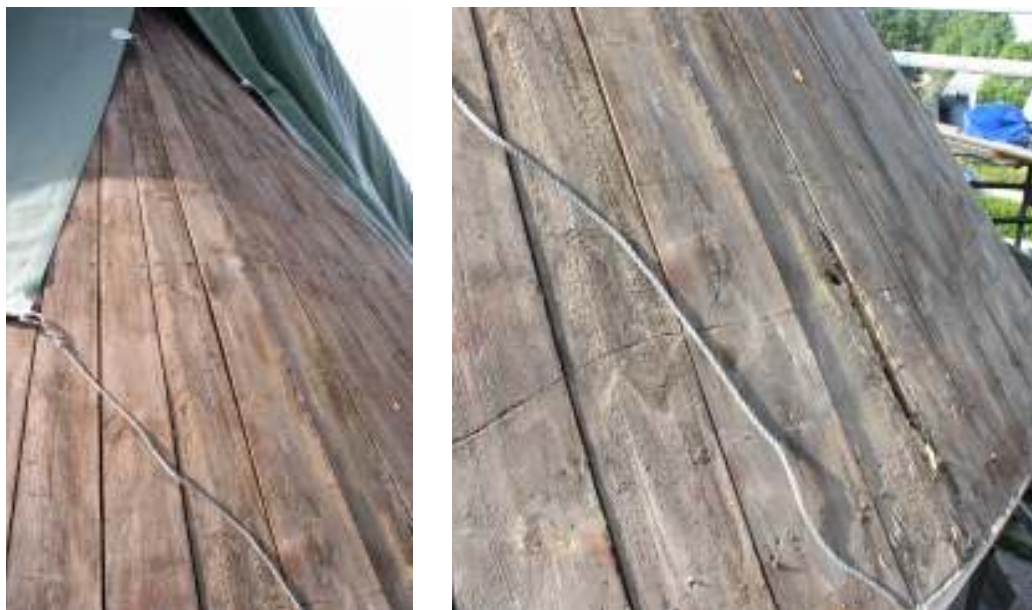
Absidens undertak före byte.

På absiden var både undertak och taklag mycket rötskadade. Brädningen av solfjäderform var angripen av skadedjur. Likaså sparrverk, stödben och stickbjälkar. Taklaget var utfört i bilad furu undantaget remstycke och hanband som var av bilad ek, troligtvis medeltida. Remstycket kunde bibehållas medan övriga delar byttes ut och ersattes av bandsågad furu med samma konstruktiva utförande som tidigare. För att bevara absidens rundade form lades brädningen enligt samma princip som tidigare, med stående ospontad, kilsågad furuplank.

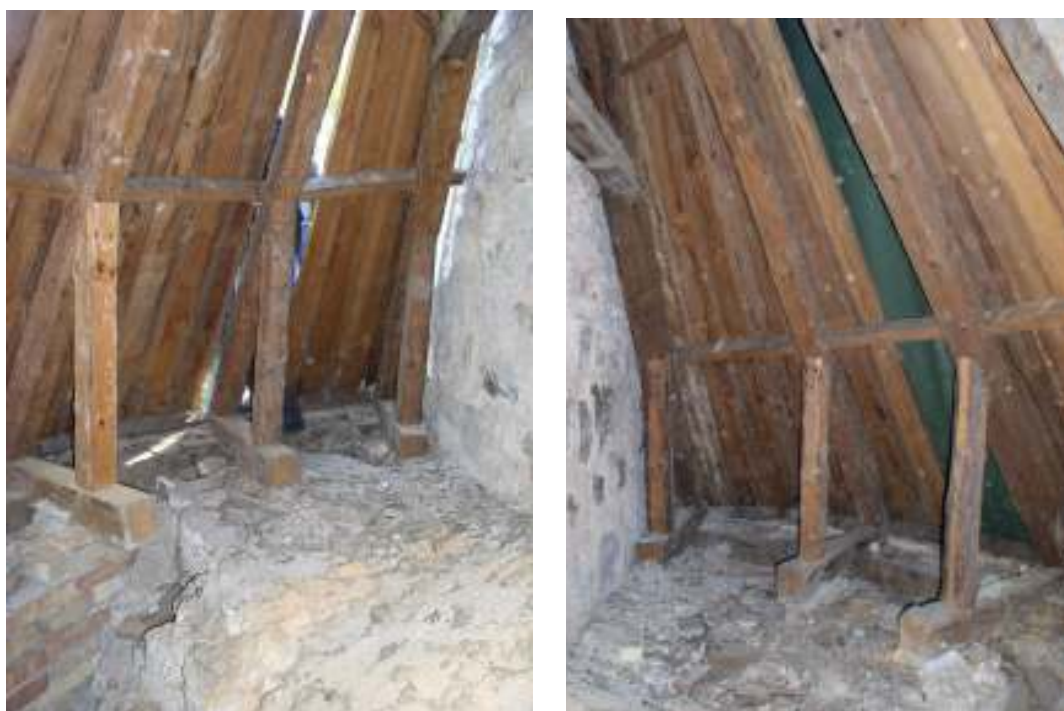
Absidens taklag och undertak före byte åt syd respektive nord.

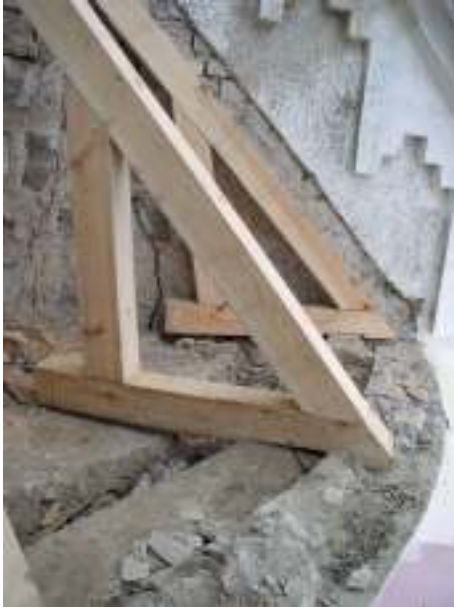
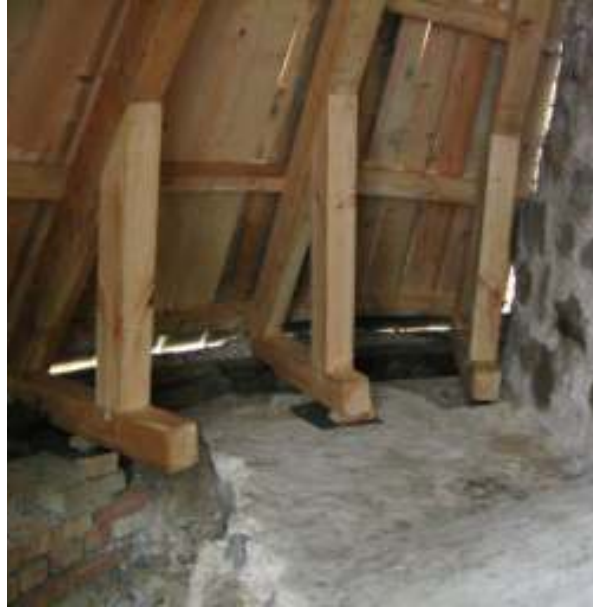
Absidens taklag åt nord respektive syd efter omläggning.

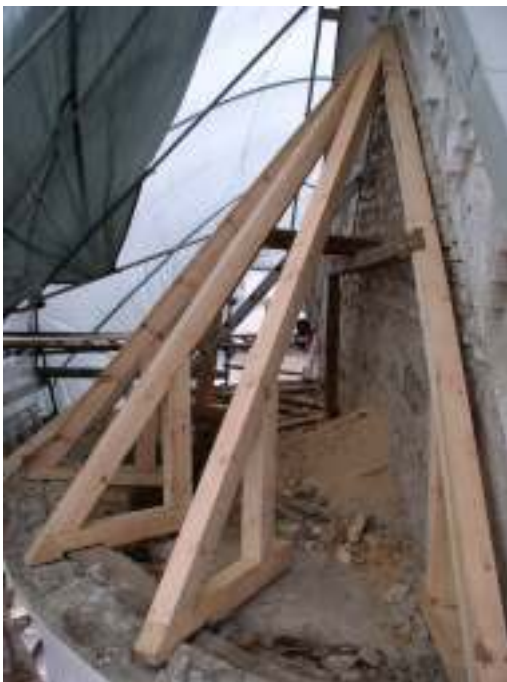
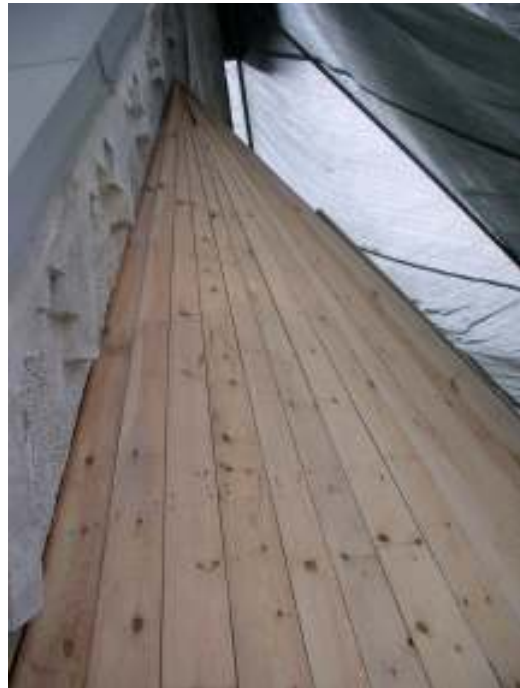
Absidens taklag och undertak efter byte.

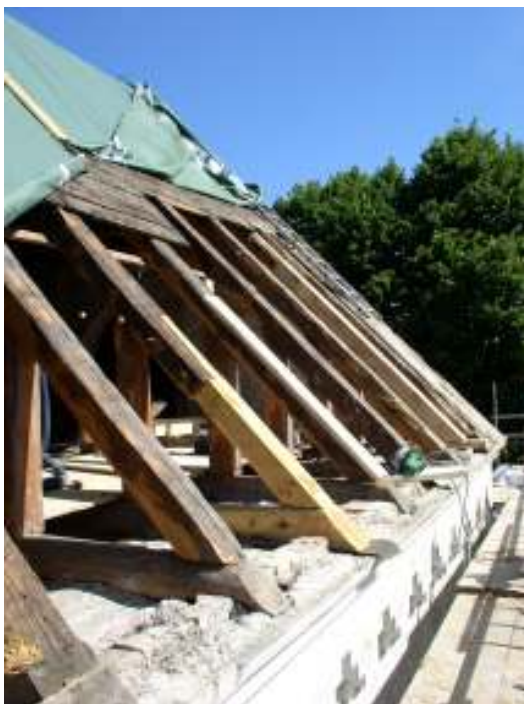
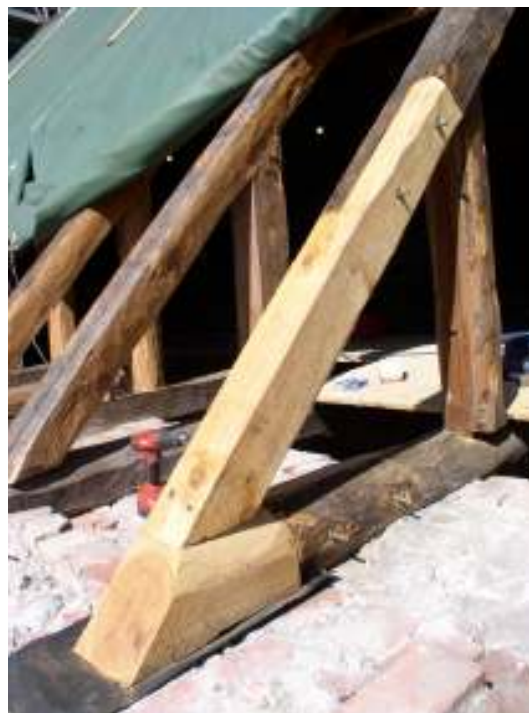
Tv. Långhusets södra takfall under pågående reparation av rötskador i taklag. Th. Lagad takstol med iskarvad sparre och stickbjälke.

På långhuset reparerades ett flertal sparrar och stickbjälkar. Över koret lagades två sparrar, en i nord och en i syd samt två hanband.

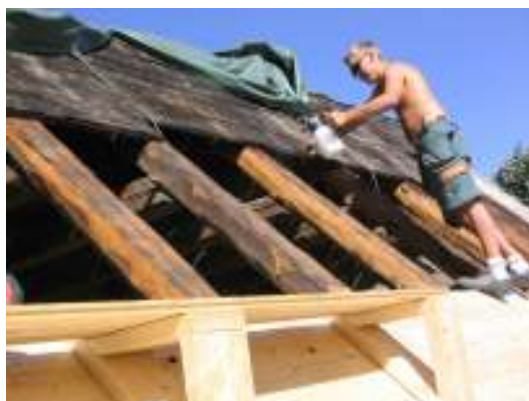
Tv. Reparerad bjälke och sparre i långhusets sydöstra taklag. Th. Långhusets undertak byts ut.

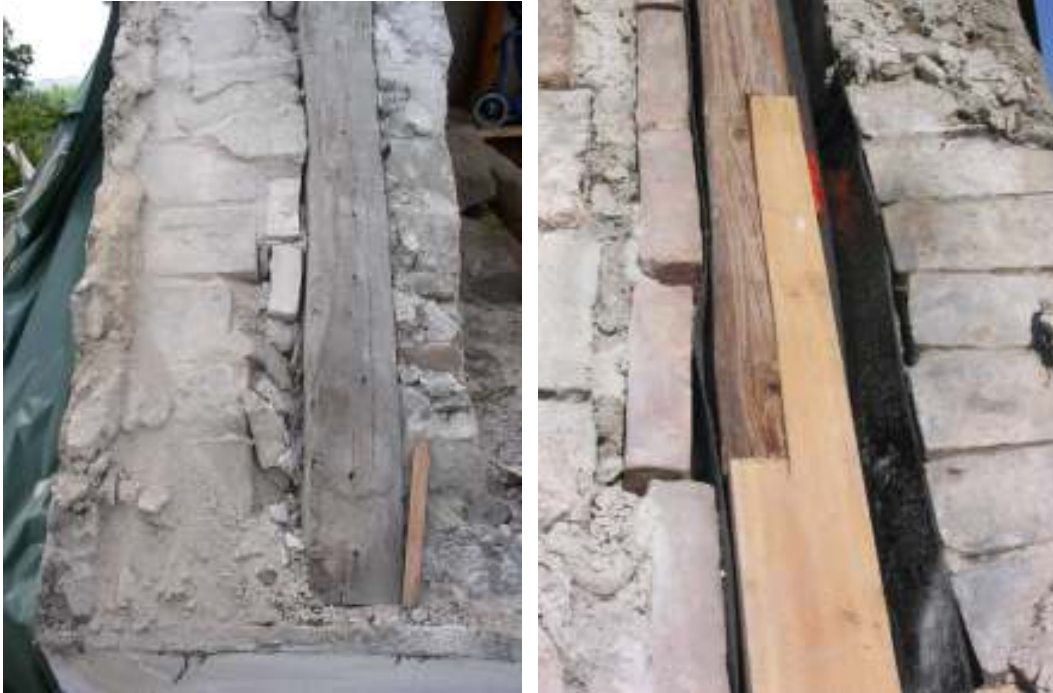
Tv. Korets norra sida med inmurad sparre österut som undgick reparation. Th. Motsvarande sparre i söder efter lagning.

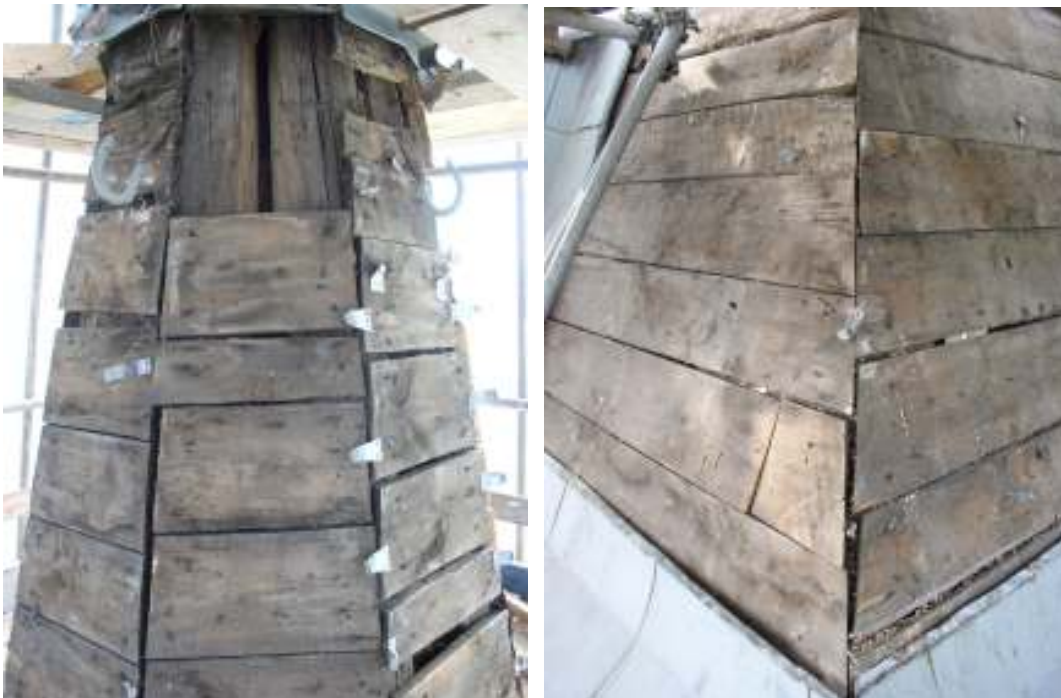
Tornspirans undertak före byte.

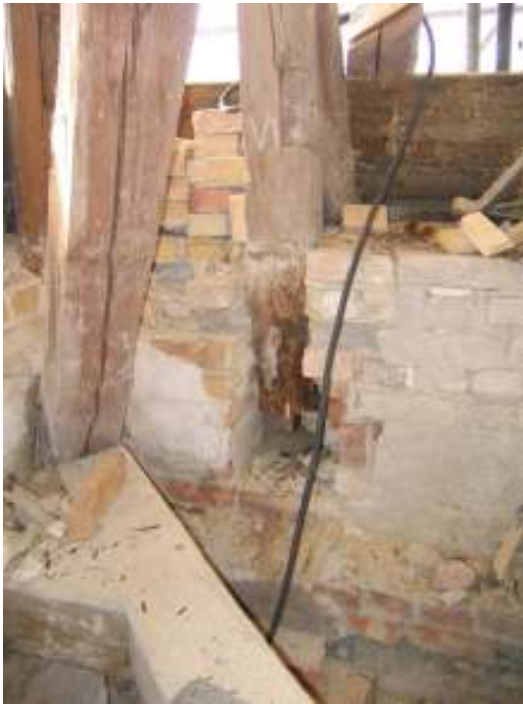
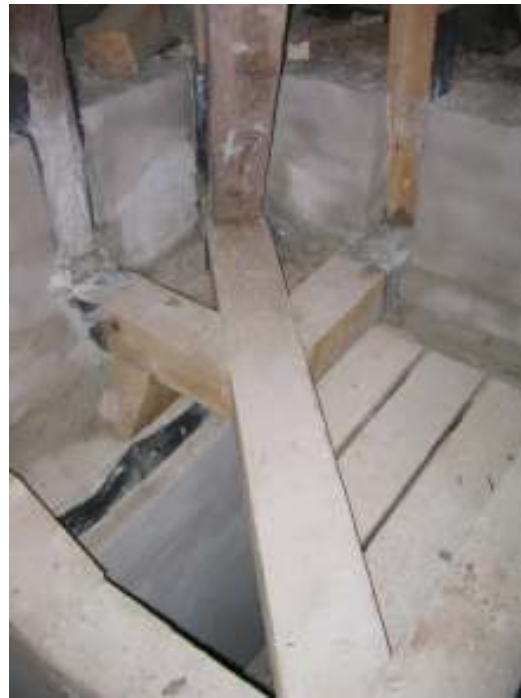
Reparation av tornets nedre taklag. Lägg märke till rötskadad stolpe till höger i bild. Th. Tornspirans nedre bjälklag efter byte. Anslutande tegelmurverk är återställt och putsat.

I tornets taklag förekom rötskador både nedtill i anslutning till murkrönet samt upptill i tornspirans överdel. En rad bjälkar byttes ut i sin helhet och flera stolpar och sparrar lagades. Bjälklaget nedtill var inmurat i tegelmurverket och hade på grund av inkapslad fukt blivit mycket rötskadat. Nordsidan hade klarat sig bäst och undgick reparation. På övriga sidor byttes remstycken och flera stickbjälkar. Stolpar och sparrar lagades genom halvning med förstärkning av bultar och smidda järnband. För att undvika att samma skador återkommer återställdes anslutande murverk med väl tilltagen luftspalt och mellanliggande papp.

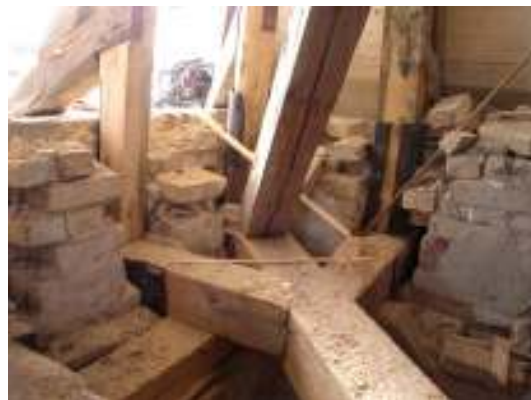
Tornets bjälklag mot murkrön före respektive efter byte.

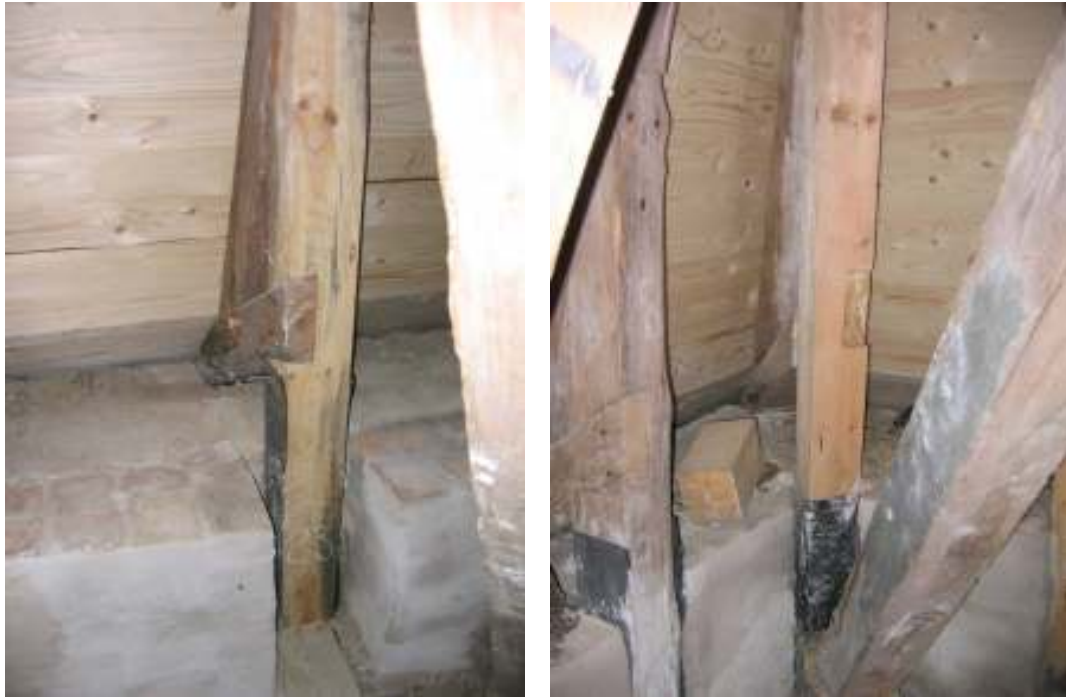
Tornspirans nedre taklag efter lagning. Anslutande tegelmurverk är återställt och putsat.

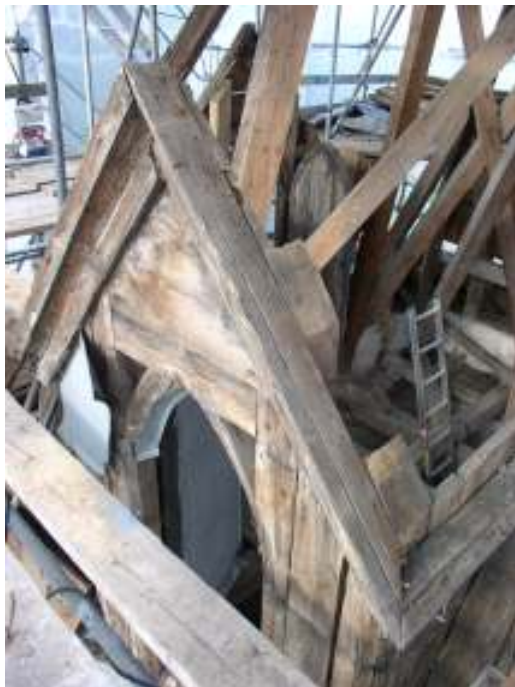
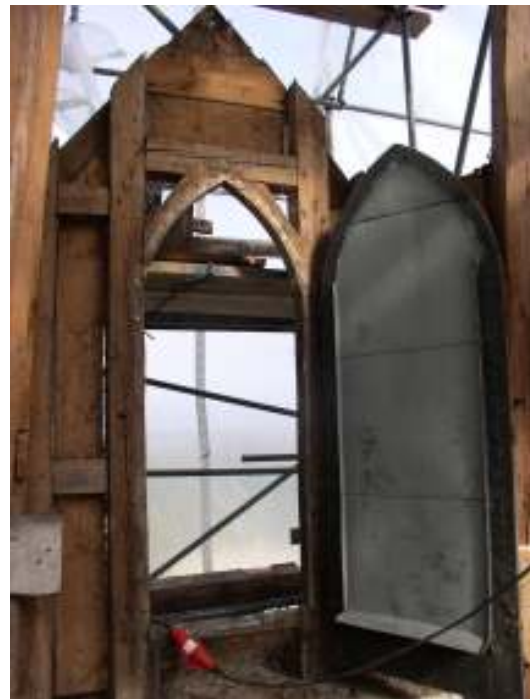
Tv. Tornkupa med krönlist före byte. Th. Tornkupa med plåtklädd dörr sedd från tornvinden före reparation.

Kupornas krönlistor var så pass anfrätta att de inte ansågs fungera fullgott som underlag för plåten. Nya lister tillverkades med utgångspunkt från förlagan. En äldre krönlist togs tillvara.

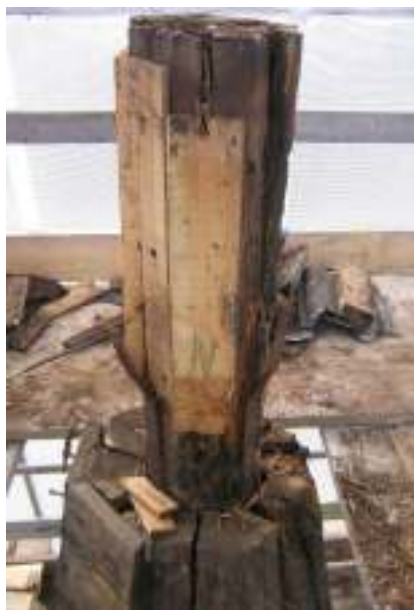
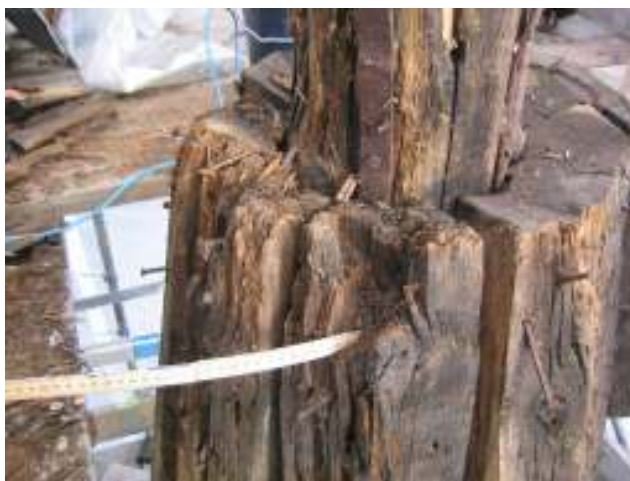
Tornspirans topp med omfattande rötskador både i hjärtstolpe och kröndecor.

I spirans rötskadade överdel skarvades både hjärtstolpens åttakantiga överdel och anslutande sparrar. Hjärtstolpen lagades halvt i halvt med stödgivande klämjärn av plattstål. Likaledes halvade sparrar förankrades till hjärtstolpen med fransk bult. Torntaklaget försågs slutligen med rötskyddande inborrade impelstavar.

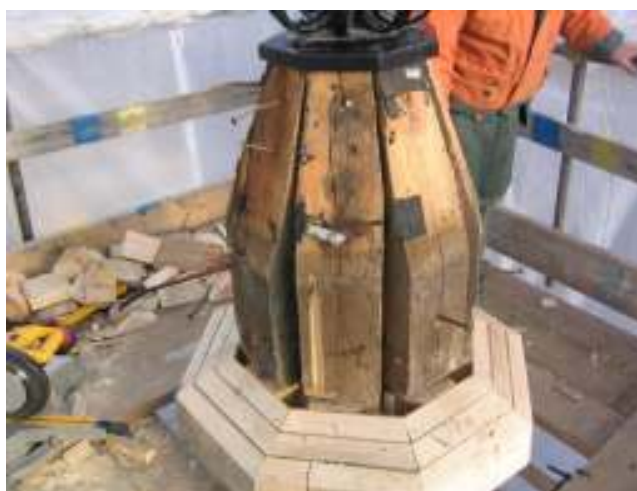
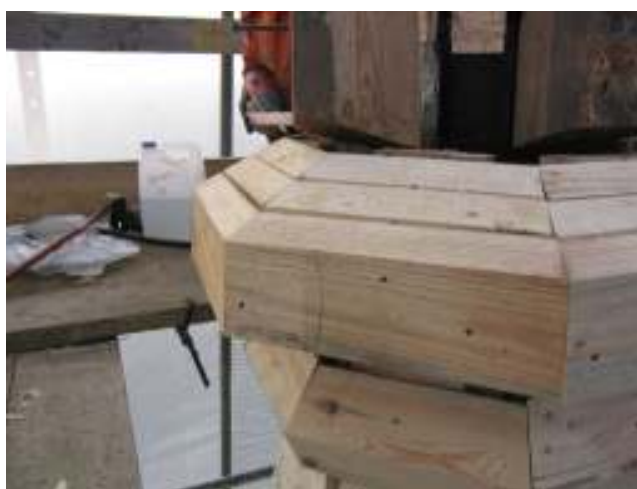
Tornspirans topp med ny inklädnad av krönvulster.

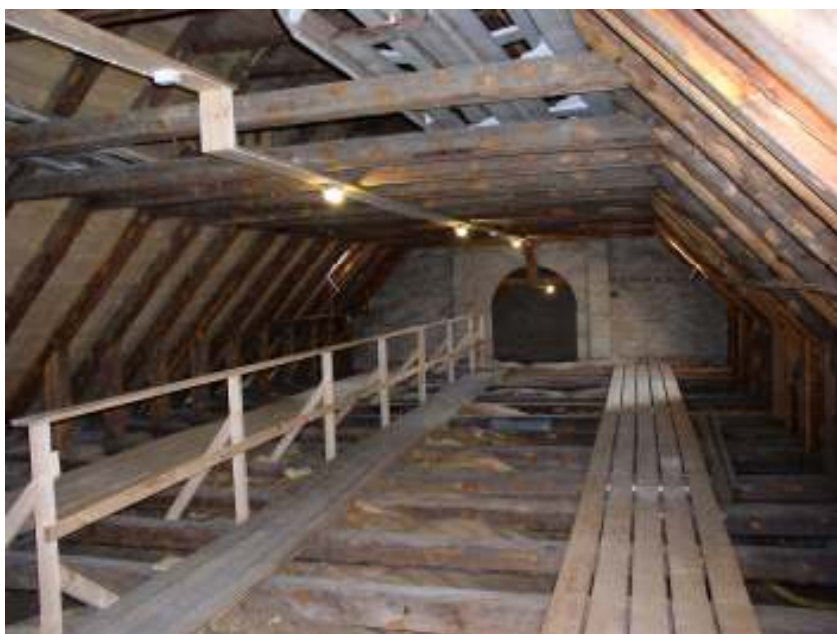
Långhusets vind efter kompletteringar med gångbroar, ledstänger och prydliga installationer för belysning.

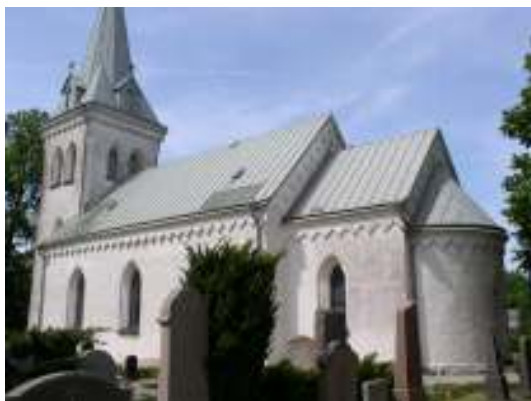
Kyrkan från sydöst respektive nordöst före restaurering.

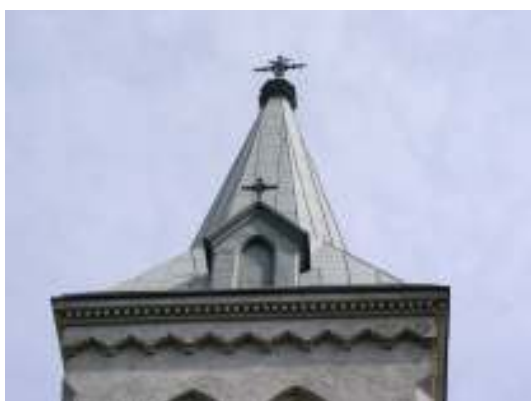
Tv. Tornspiran från söder före restaurering. Th. Långhustakets sydvästra del före. Den omlagda delen är en temporär täckning utförd i samband med besiktning av tak och taklag inför restaureringen.

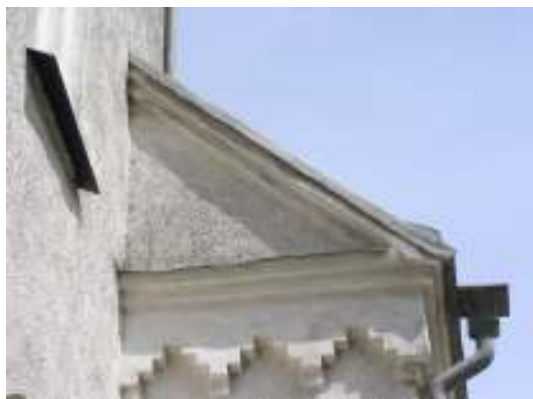
Tv. Långhusets sydvästra gavel med hängskiva och listplåt före. Th. Övergång mellan kor och långhus i söder före.

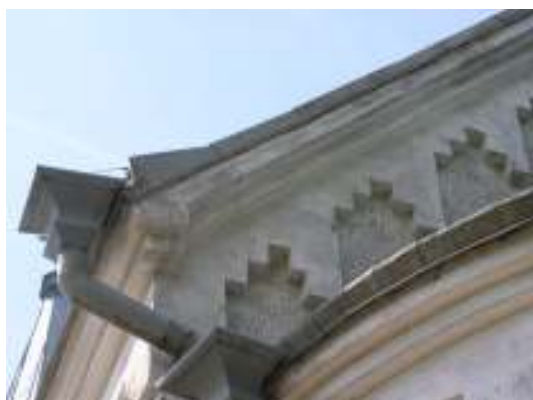
Tv. Övergång mellan absid och kor i söder före. Th. Absidetakets från sydöst före.

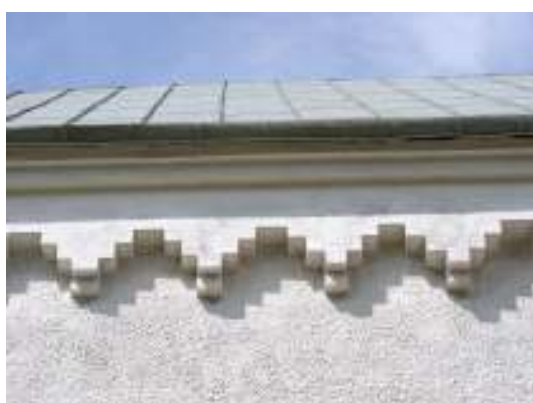
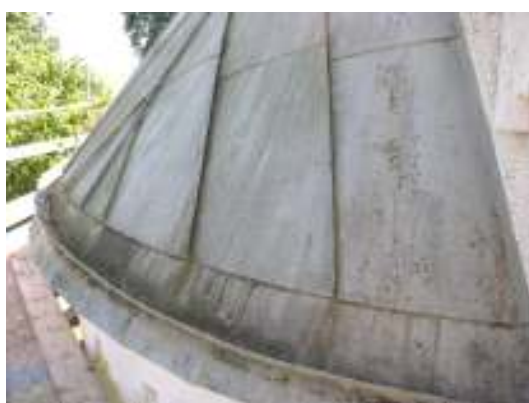
Tv. Takfot långhusets södra sida före. Th. Absidetakets nedre del och fotränna från nord före.

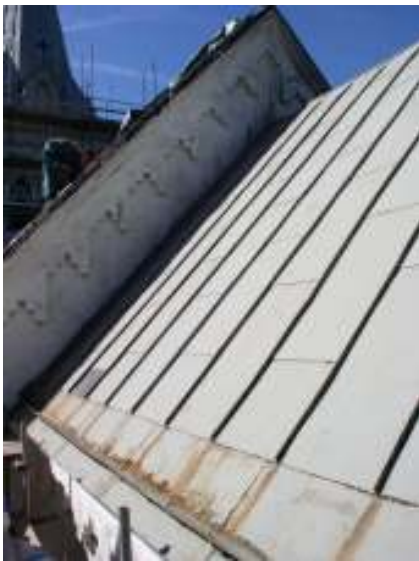
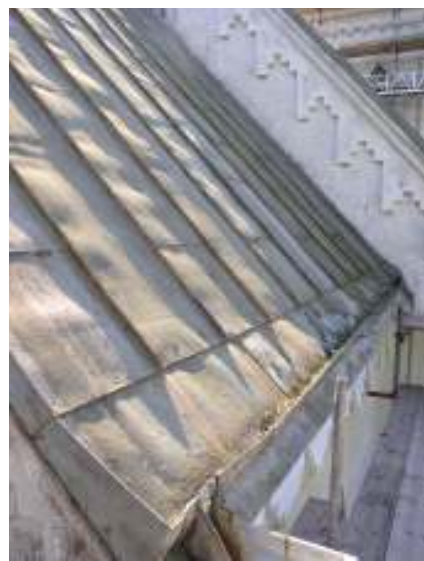
Tv. Korets norra takfall före omläggning. Th. Övergång mellan kor och absid norrut före.

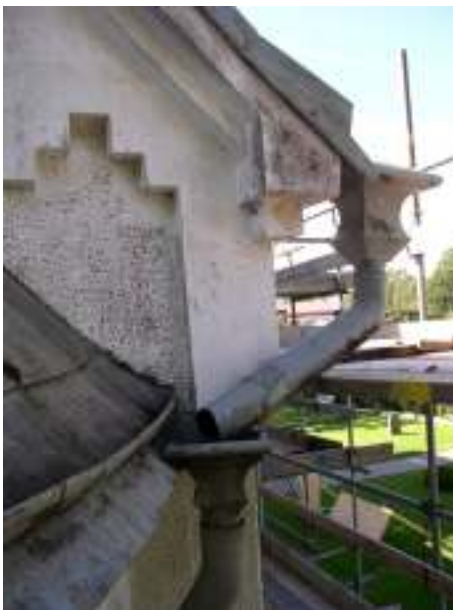
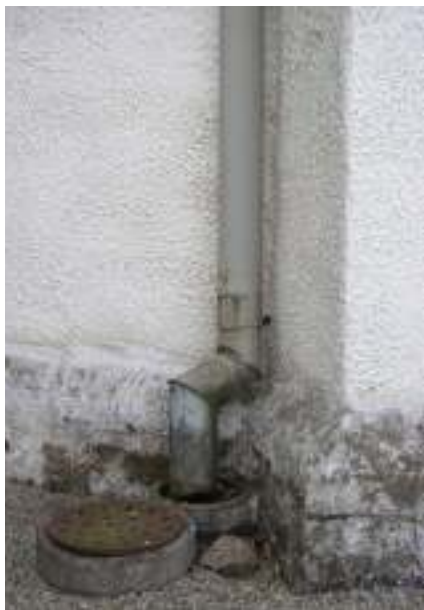
Tv. Anslutning av vattkypor mellan kor och absid på södra norra sidan före byte. Notera även absidens nätta takfot och svagt rundade fotränna. Th. Stuprörskastare på absidens norra sida före.

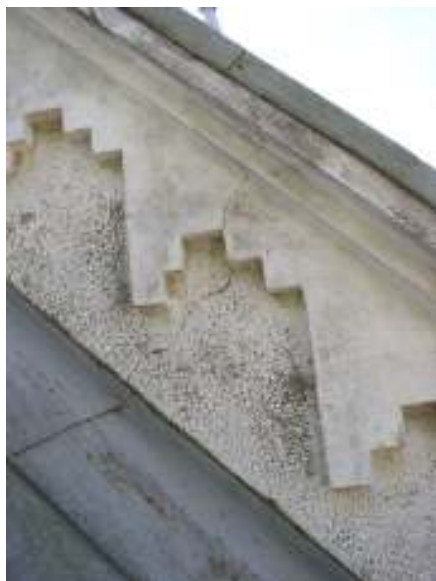
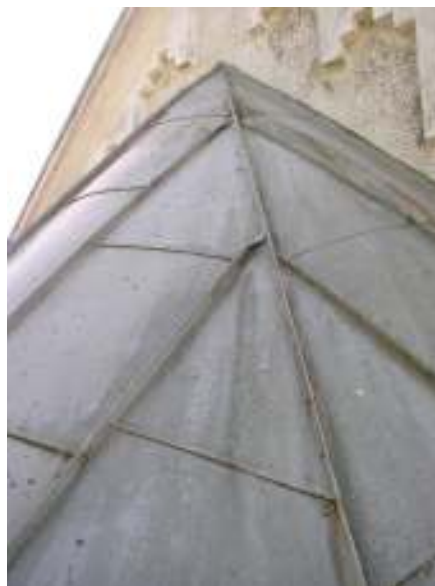
Tv. Korets östra gavel norrut. Absiden ansluter till gavelväggen med en nätt ståndskeiva. Sprickan som löper över väggen syntes även inifrån och är en äldre sättningskada. Th. Absidataket norrut före omläggning.

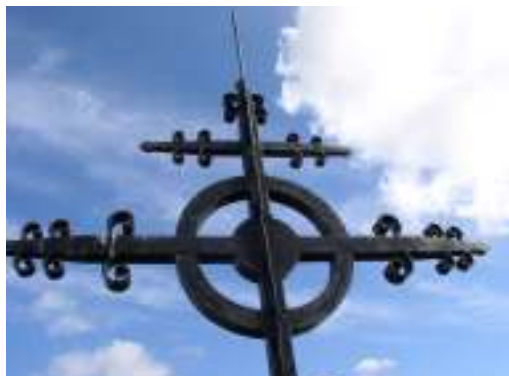
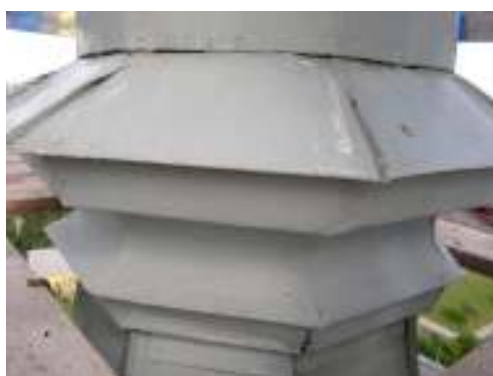
Tornspirans krönkors och anslutning till spira före reparation.

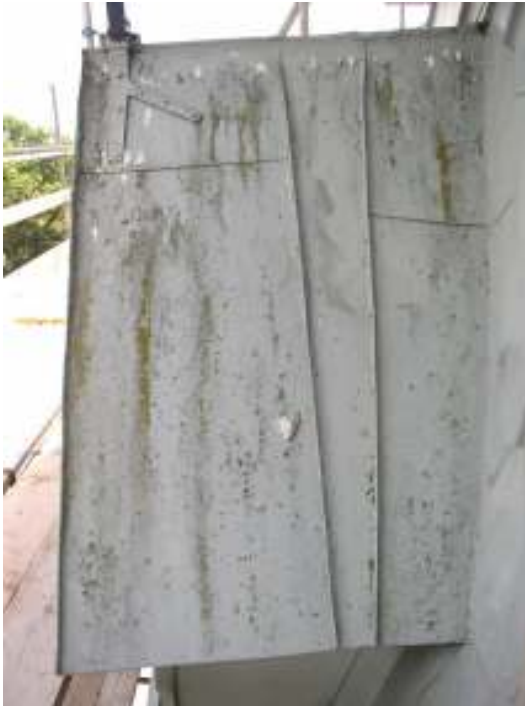
Tornkupa åt väster före.

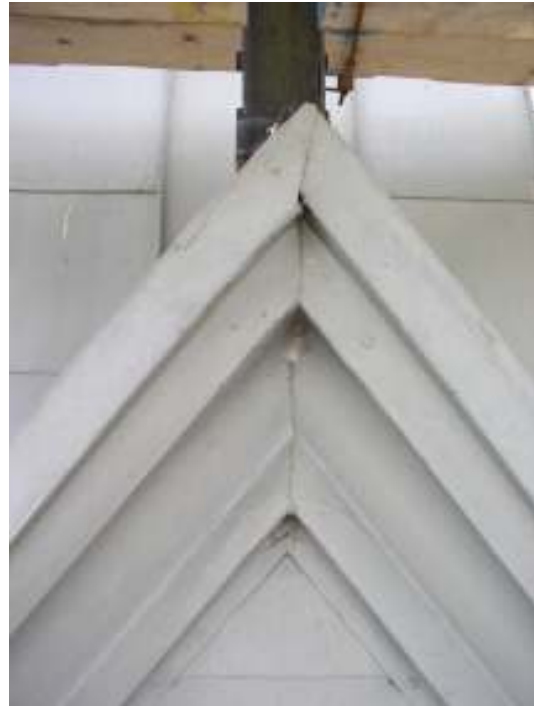
Listverk på tornkupa före.

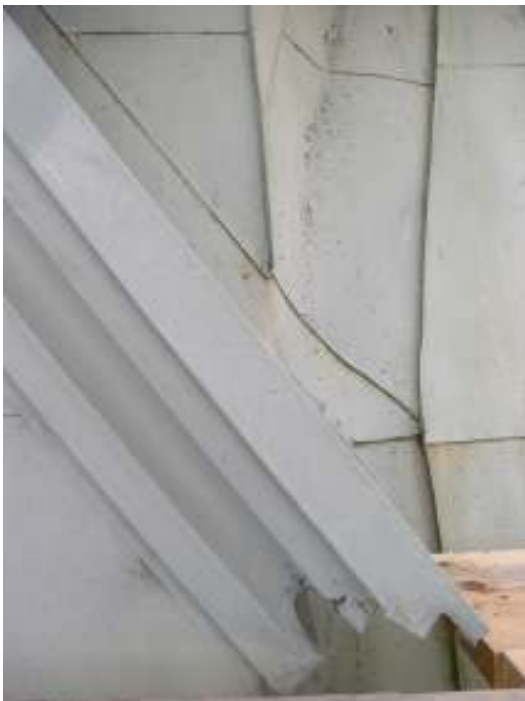
Tv. Listverk på tornkupa före. Tb. Tornbuvens nedre takfall före.

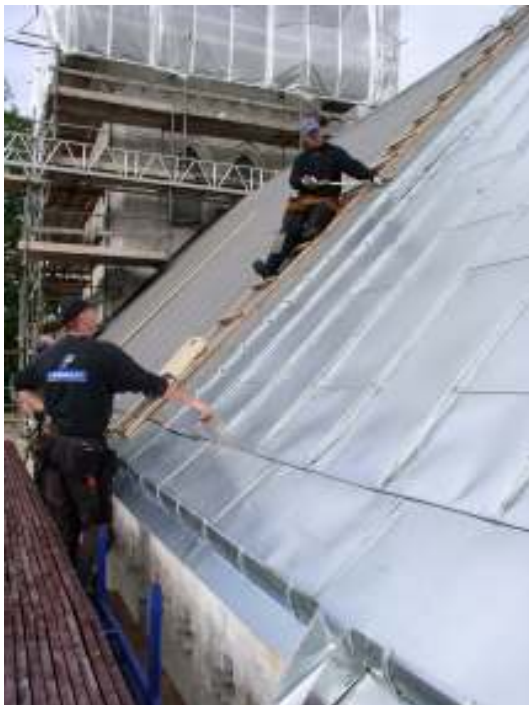
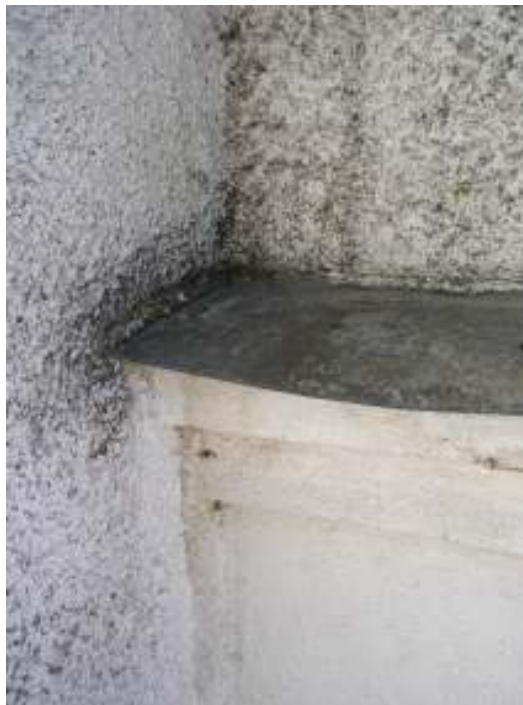
Tv. Plåtläggning pågår på långhusets sydsida. Th. Detalj av långhusets västra listavtäckning före byte.

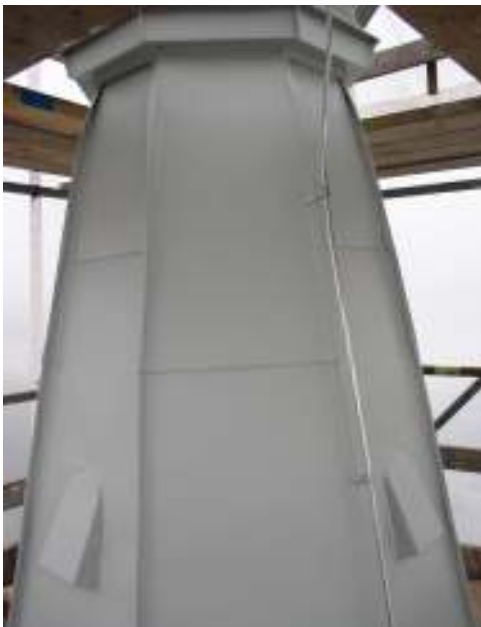
Tornspira med luftning efter omläggning.

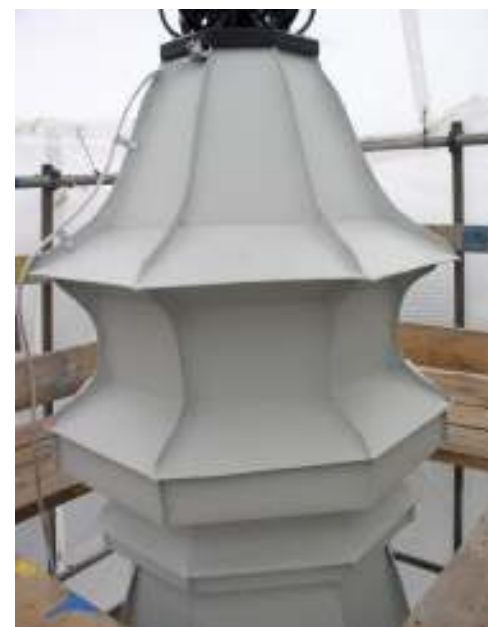
Tornspirans krön efter omläggning.

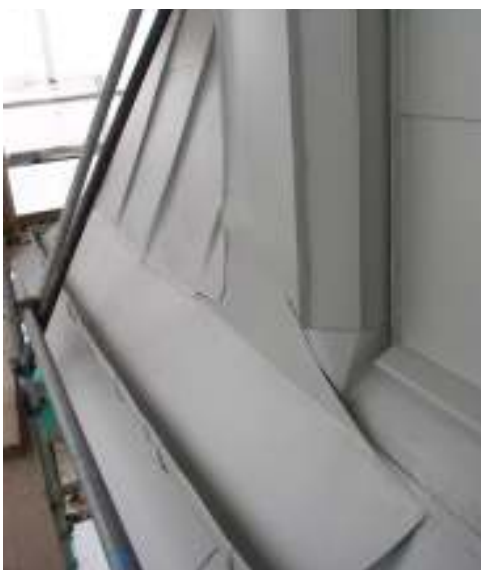
Tornhuvens nedre takfall med ny plåtavtäckning.

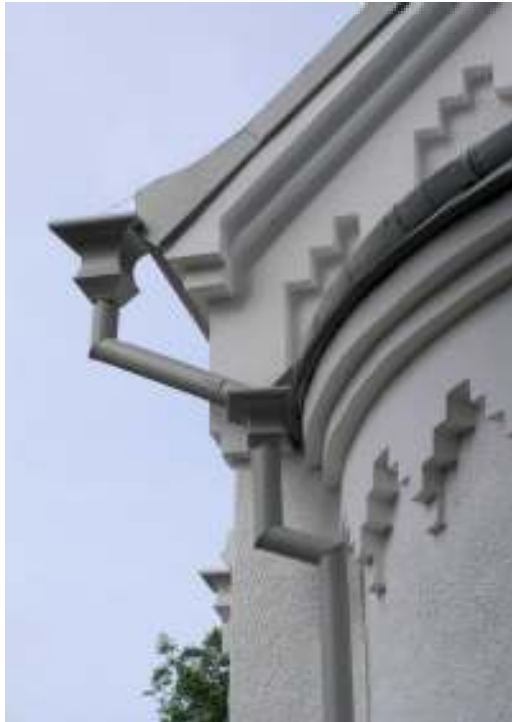
Avvattning i hörnet mellan kor och absid.

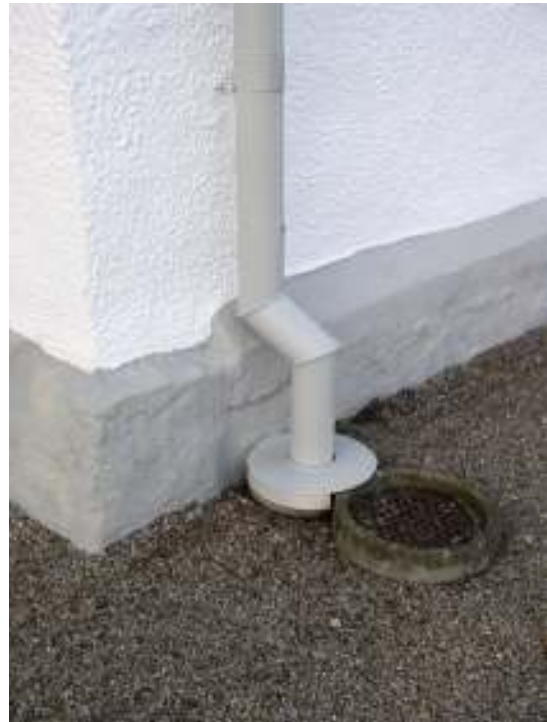
Avslutning stuprör. Sockeln är målats grå.

Sockel skulle enligt beslut målas grå enligt önskemål från beställare, föreskriven färgtyp Sandkalk. Detta ändrades dock utan samråd till silikatfärg, fabrikat Tikurilla, NCS 3502-Y.

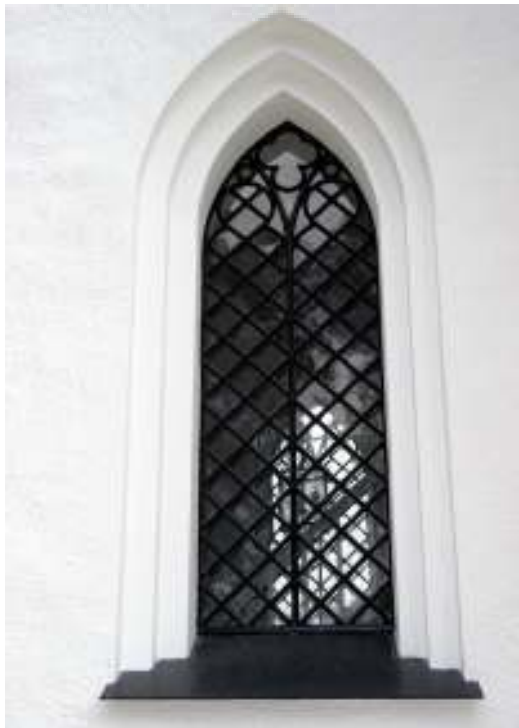
Nymålat fönster i koret.

Gjutjärnsfönster och järndetaljer rengjordes från färgrester och korrosion. Samtliga ytor grundfärgades med järnmönja före målning med svart linoljefärg, Ottossons färgmakeri. Trasiga glasrutor byttes mot nytt blåst alternativt valsat glas.

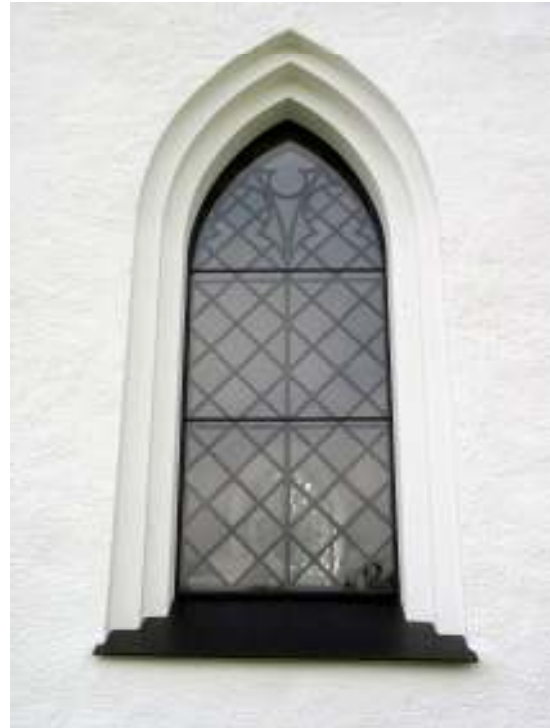
Nymålat fönster i långhus.

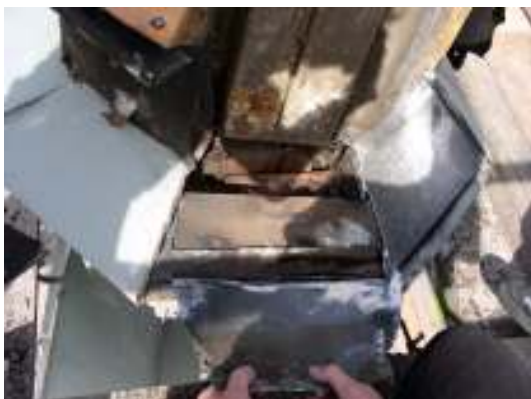
Tv. På tornspirans plåtantäckta krön upptäcktes en äldre bevarad zinkplåt under befintlig galvad plåtantäckning. Th. Absidens taklagstopp före byte.

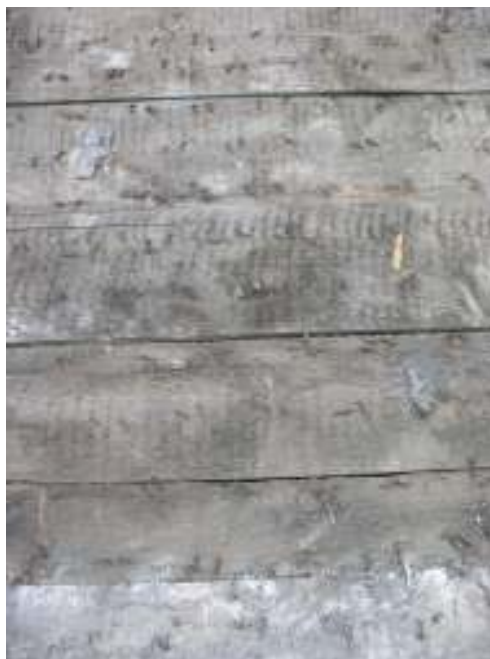
Långhusets undertak, ramsågad brädpanel med massor av spik efter tidigare skeffertäckning

Undertakens brädpanel bestod av ramsågade, ospontade grova furuplank med måtten 1-1,5 x 7-8 tum. Brädningen var till viss del fuktskadad och insektsangripen men för övrigt i gott skick. Bytet gjordes främst med anledning av den spikmatta som kvarstod efter takens inledande skiffertäckning. På vinden finns en mängd bevarade skifferplattor av både röd och svart kulör, vilket antyder att taket varit mönsterlagda.
