Mörarps kyrka

– invändig renovering och konservering

Antikvarisk kontroll, 2010

Rapport 2010:18

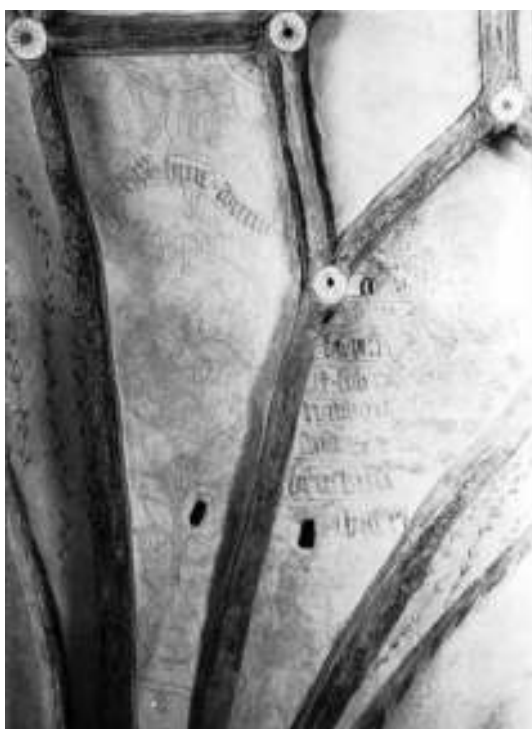
I samband med besiktning av kyrkans stjärnvalv inför konserveringsarbetenas igångsättande noterades att i de murade skärningspunkterna mellan valvribborna i långhusets östra och mellersta valv fanns runda hål, varav flera var försedda med trätappar. Flera av tapparna hade bemålning i änden, kulör lika omgivande dekormåleri. På äldre fotografier från restaureringen 1931 då kalkmålningarna togs fram kan man också se dessa tapparna. Tapparna är inte genomgående till valvkappans ovansida vilket kontrollerats från kyrkvinden. Syftet med tapparna är inte känt och vid rundfrågning hos i Skåne verksamma konservatorer samt hos Nationalmuseet Köpenhamn framkom inga kända motsvarigheter

Bild 7 överst t.v: Ett av hålen i skärningspunkten mellan valvriibborna i östra långhusvalvet. **Bild 8 ovan t.h:** En annan skärningspunkt i samma valv som föregående bild försedd med trätapp med bemälad ände. **Bild 9 t.v:** Äldre fotografi i ATA tagen i samband med kalkmålningarnas framtagande på 1930-talet. Även på denna bild framträder skärningspunkterna mellan stjärnvalvens valvriibbor med hål, en del av dem försedda med tapper, bland annat skärningspunkten längs till böger på bilden.
