# Örnanäs

Rapport 2010:20

## - arbeten 2009 - 2010

Antikvarisk medverkan, 2010  
Örkened socken, 1158  
Osby kommun  
Skåne län

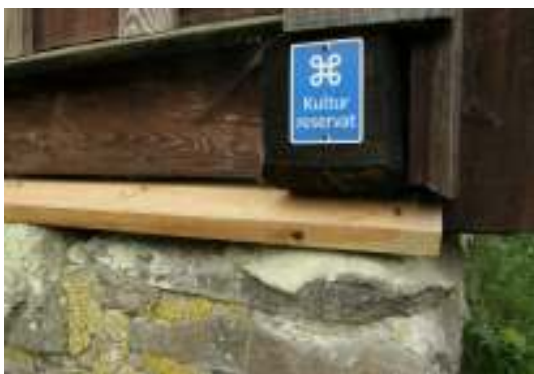
*Ny vattbräda å norra långsidan.*

På Stora hus monterades vattbrädor ovan norra respektive södra långsidans stengrund, i anslutning till syllens underkant (röda pilar vid Stora hus på planritningen ovan). Åtgärden, som är ett komplement till den befintliga konstruktionen, är godkänd av Länsstyrelsen. Vidare restaurerades norra långsidans fönster, där bl a vattbrädan under bågarna byttes, samt fönstret på västra gavelröstet, där bågarnas understycken byttes samt del av ena sidostycket och en av spröjsarna (blå markering vid Stora hus). Luckan på östra gavelröstet funktionsäkrades genom omfästning av järndetaljer (brun pil).

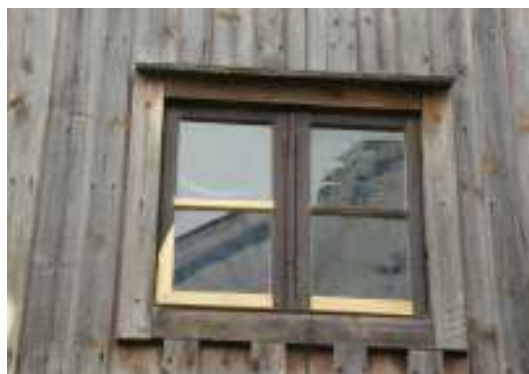
*Fönstret på västra gavelröstet, efter arbetet.*

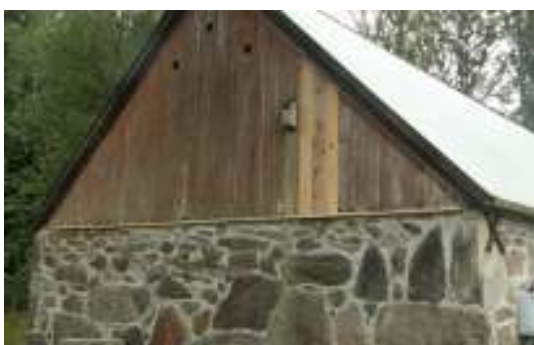
*Östra längans norra gavel efter arbetet.*

Skadebilden på Östra längan bestod i huvudsak av brister i norra gavelröstets panel samt eftersatt fönsterunderhåll. På enklaste sätt skedde komplettering av gavelröstet med bandsågad gran/furupanel. Dessutom ersattes den förbrukade vattbrädan av ny i fur (röd markering på Östra länga). På längans södra del restaurerades 4 st 15-glasiga, kopplade fönsterbågar. Som ersättningsglas användes planglas eftersom fönstren är tillkomna under senare tid (blå markering på Östra längan). Till kittning användes linoljekitt (gäller för samtliga fönster inom ramen för arbetet).

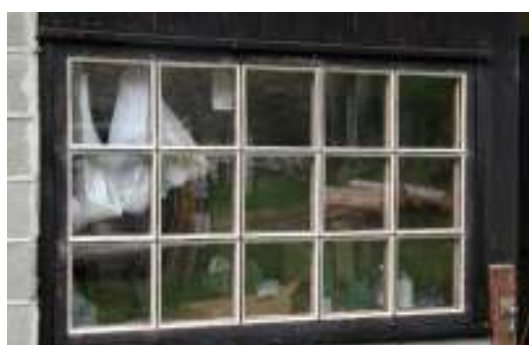
*Ett av de 15-glasiga fönstren efter arbetet.*

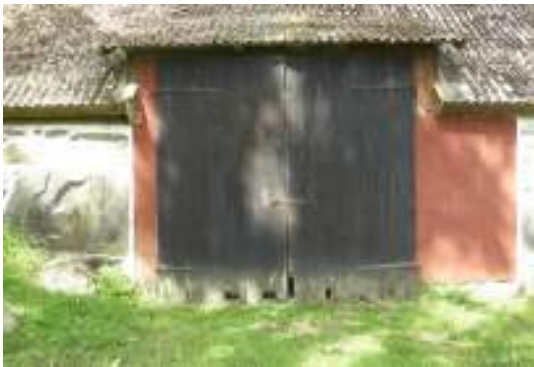
Skadebilden på Västra längan innefattade mindre brister i norra gavelröstets panel samt rötskador på dörrar, logport och 1 st 18-glasigt fönster. Därutöver fanns skador på mot Västra längan sammanbyggda mindre byggnader. Dessa utgörs av ett mjölkrum, ett garage och ett skyddstak ovan gödselstaden.

*Västra längans logport innan arbetet.*

Panelen på norra gavelröstet kompletterades sparsamt och vattbrädan byttes. (röd markering på Västra längan). Dörrarna skarvades med nytt virke likt befintligt utförande. Logporten lagades genom påspikning av liggande skyddsbrädor. Detta då bakomvarande näre inte erbjöd tillräckligt fästunderlag för skarvade portbrädor. Alla lagningar ströks i efterhand av ägaren med svart, hemblandad linoljefärg (svarta pilar). Fönstret omkittades (blå markering på Västra längan).

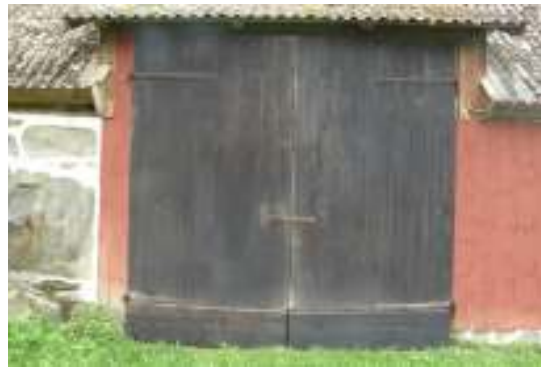
*Efter arbetet.*

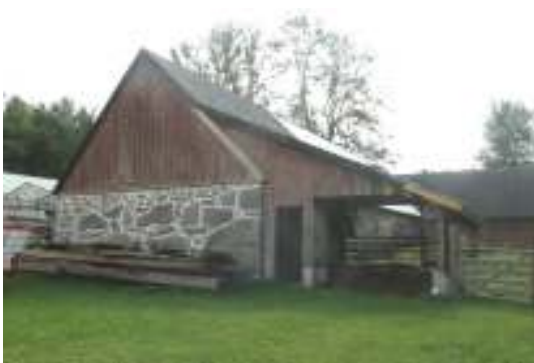
*Lagningar på Västra längan/skyddstaket.*

Eternittaket ovan gödselstaden lagades genom byte av trasig eternitplatta, skarvning av norra vindskivan samt byte av takfotsbrädan (grå markering).

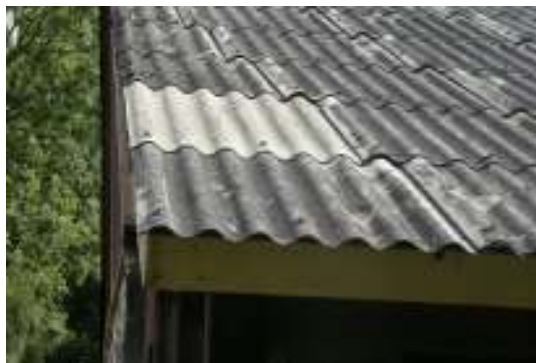
*Ny eternitplatta på skyddstaket.*

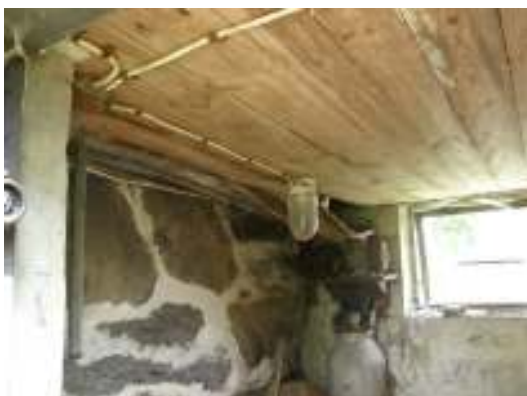
Innertaket i mjölkrummet, som befanns angripet av hussvamp, byttes till sin helhet mot nytt i utförande likt befintligt, dvs spontad och maskinhyvlad furupanel i blandade bredder. På Mjölkrummets norra sida lagades ett rötskadat fönster genom byte av understycke samt skarvning vid bägge sidostyckena (blå markering på Mjölkrummet).

*Mjölkrummets skadade innertak.*

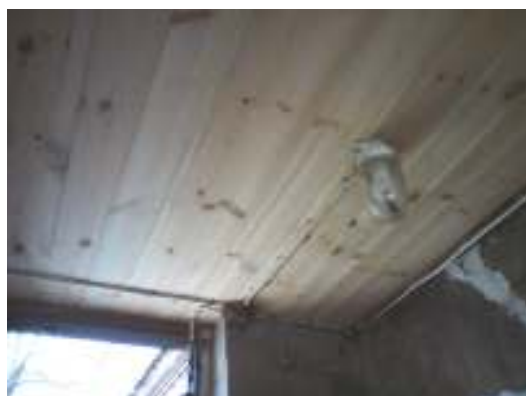
*Det nya innertaket.*

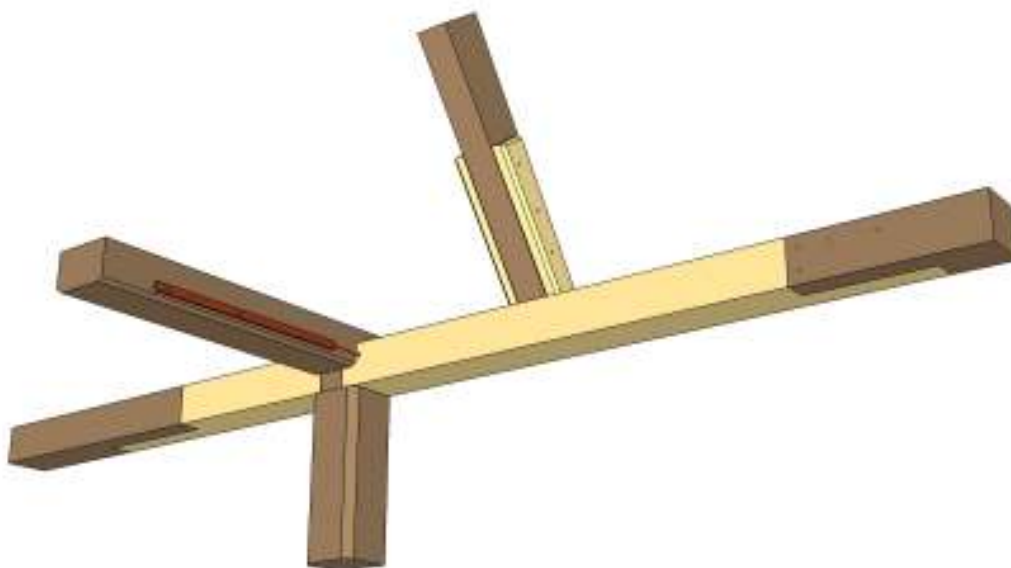
*De skarvade och förstärkta timmerdelarna vid garagets södra långsida (grön pil). Notera det återanvända dragjärnet. Ej skalenlig bild.*

Vid garaget byttes rötskadad panel på både norra och södra sidan (röd markering på Garaget). Dessutom skarvades en taksparre samt den till denna angränsande lejden. Ett befintligt dragjärn, som är fört genom lejden, återanvändes (se ritning nedan samt grön pil).

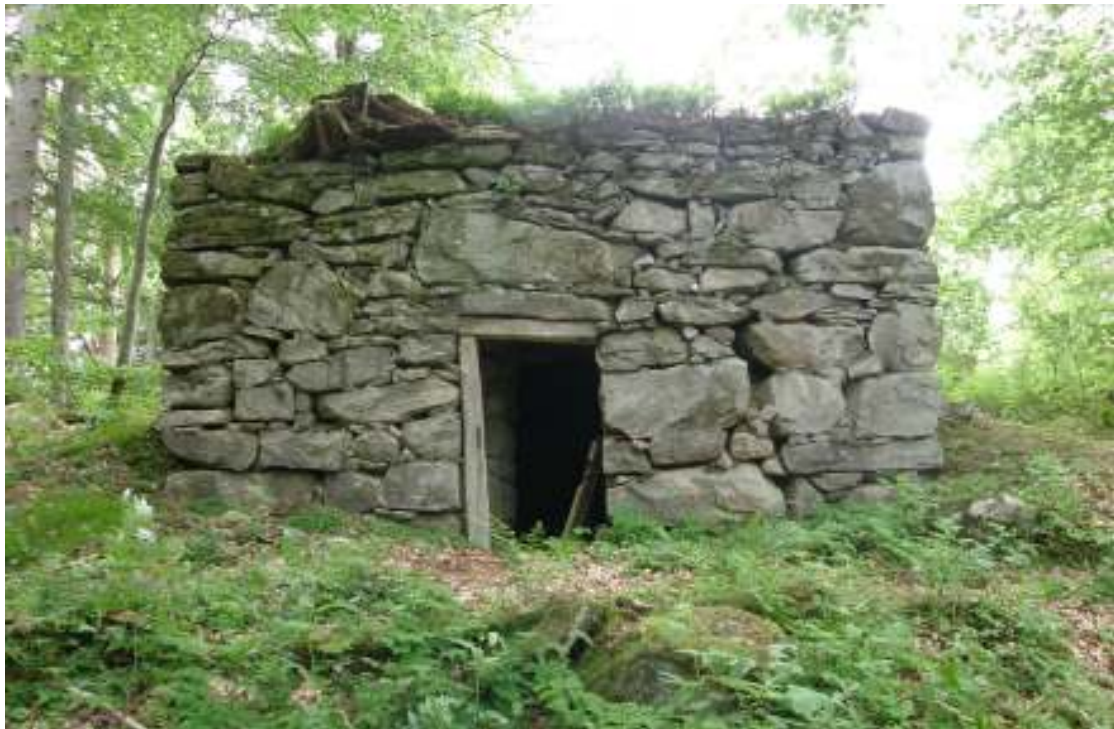
*Jordkällaren före arbetet.*

Över jordkällaren, som är belägen ca 100 meter SSV om gården, har en ny överdel uppförts med helt traditionella material och metoder (gul markering). Samtligt timmer till stommen höggs på fastigheten och handbilades 2009. Takstickorna av gran, vars material också kommer från fastigheten, hyvlades på gården samma år.

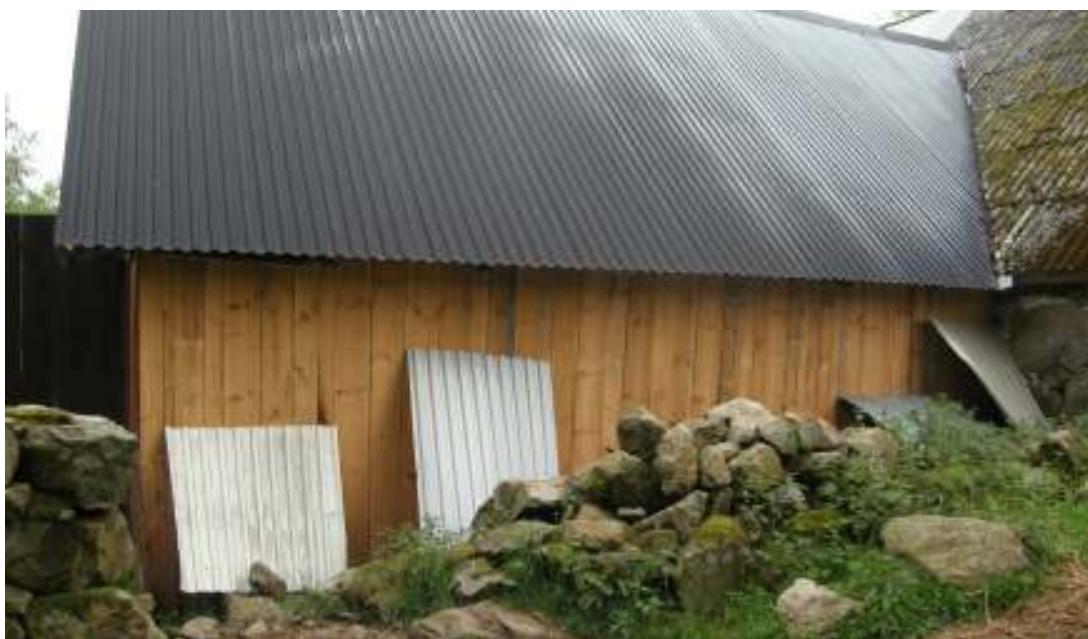
Det ska nämnas vad gäller garagets nya panel, att en hängränna bör monteras på åtminstone södra långsidan. Detta eftersom panelen utsätts för omfattande regnstänk samt svårigen kan torka upp på grund av nästintill ständig skuggning och läbildning av den tätt intilliggande stenvuren.

*Garaget, södra långsidan. Plåtar ställda som tillfälligt regnskydd.*

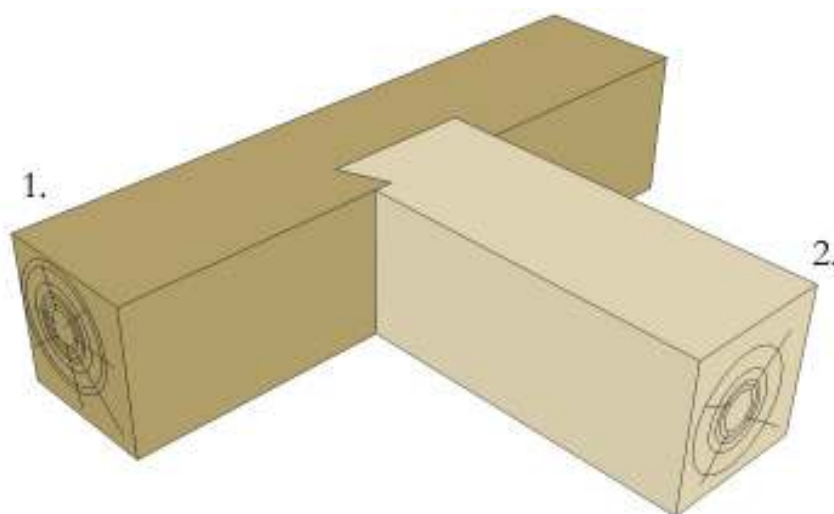
*Draghygge (halv laxstjärt). Denna typ av förankring av bindbjälkar (2.) mot fotträ (1.) användes vid Jordkällaren.*

Efter rengöring sträcktes ett nytt 10 x 10” fotträ på murkrönen. De fyra hörnen bladades samman och fästes med fyrkantshuggna ekdubb. Fotträets långsidor förankrades med 5 st 6 x 6” bindbjälkar, fästa med ”draghygge” (halv laxstjärt) i
