# Tomelilla Byagård - fasadarbeten 2010

Antikvarisk medverkan, 2010

Rapport 2010:26

Antikvarisk medverkan, 2010  
Tomelilla socken, 1130  
Tomelilla kommun  
Skåne län

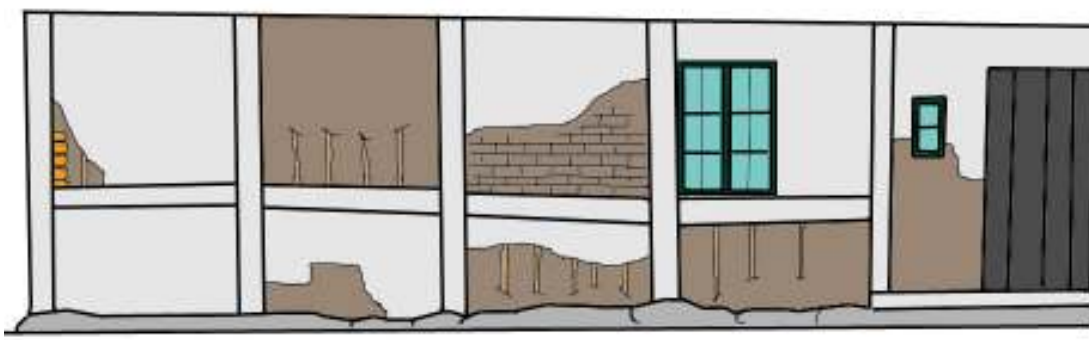
Boningshusets södra fasad, väster om bakugnen. Redogörelse över de större putslagningarna utförda under insatsen 2010. Orange markering visar var bränt tegel framkom. I övrigt markeras återfunna stakar och lerstensmurning. Stakarna markeras ungefärligt på de platser de återfanns, men de sträcker sig sannolikt i fackens fulla höjd. De sentida bristfälliga lagningarna, utförda med cementshaltigt bruk – och övriga brister – har avlägsnats in till det ursprungliga lerbruket. OBS, ritningen är ej skalenlig.

Till utstockningen användes lerbruk i blandningen 1 del lera, 0,5 del kogödsel, 0,5 del finhackad halm och 2 delar sand. Till slutputsen användes en blandning innehållande 1 del lera, 1 del kogödsel och 2 delar sand. Efter påslag komprimerades slutputsen med murslev, för att därefter, när erforderlig torkning skett ”snutas” med lerslätta. Innan påslagning av ny lera vättes ytorna för att binda det lerdamm som uppkommit i samband med borttagning av skadade partier.

Samtliga putslagade ytor vitmenades 3 – 5 gånger med kalkmjölk tillverkad av kalkpasta (våtsläckt, vällagrad Kulekalk) i blandningen 1 del kalk och 5 delar vatten. I övrigt ströks hela gården en gång med kalkmjölk, såväl de yttre som de inre fasaderna.

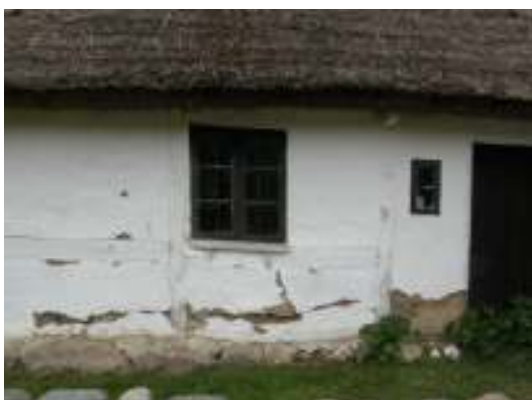
Boningshuset innan arbetet.

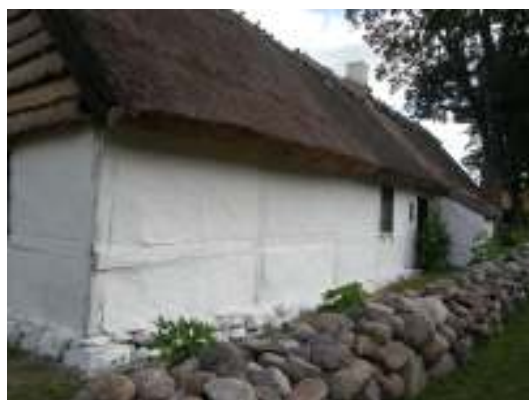
Efter arbetet.

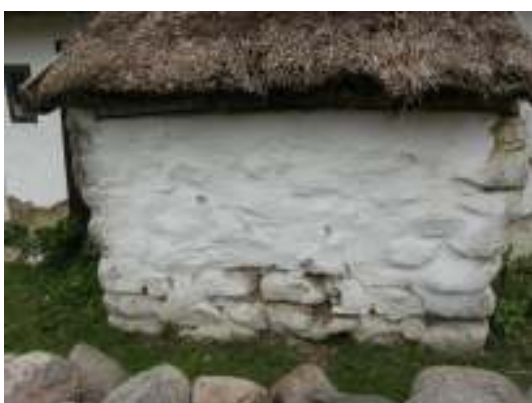
Bakugnens tillstånd innan arbetet.

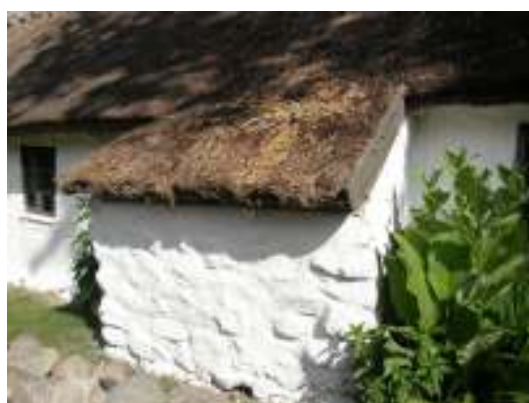
Efter arbetet.

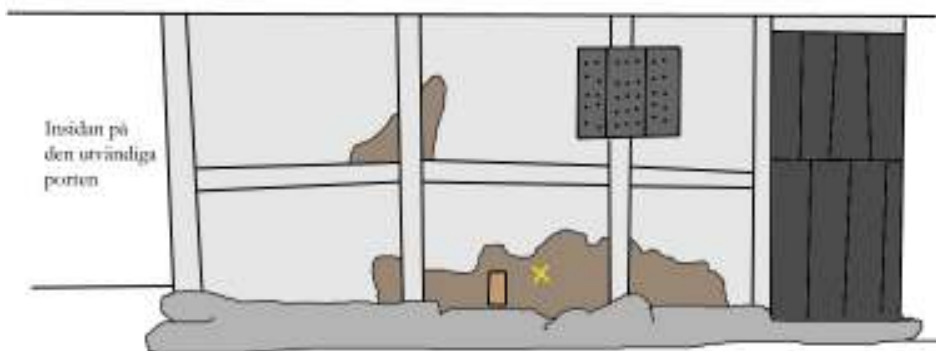
Hantverkaren gjorde bedömningen att den på Norra längans gårdssida återfunna halmflätningen var påfallande klen, sett i förhållande till de flätningar som tidigare iakttagits på gården. Bredvid halmflätningen fanns i det ursprungliga lerbruket vidare inmurat en märklig fyrkantig ”träkloss”. Det är okänt hur långt upp i konstruktionen den sträcker sig och innebörden har inte kunnat fastställas (se vidare ritningen nedan). Eventuellt har den utgjort fästunderlag för någonting som tidigare suttit synligt på fasaden, alternativt är det resterna efter en gammal lagning, där ett antal stakar ersatts med ett ”modernare” system.

*Putslagningar på Norra längan, gårdssidan. Gul markering visar platsen för återfunnen halmflätning. Ljusbrun markering visar platsen för den fyrkantiga ”träklossen”, vars innebörd ej har fastställts. OBS, ritningen är ej skalenlig.*

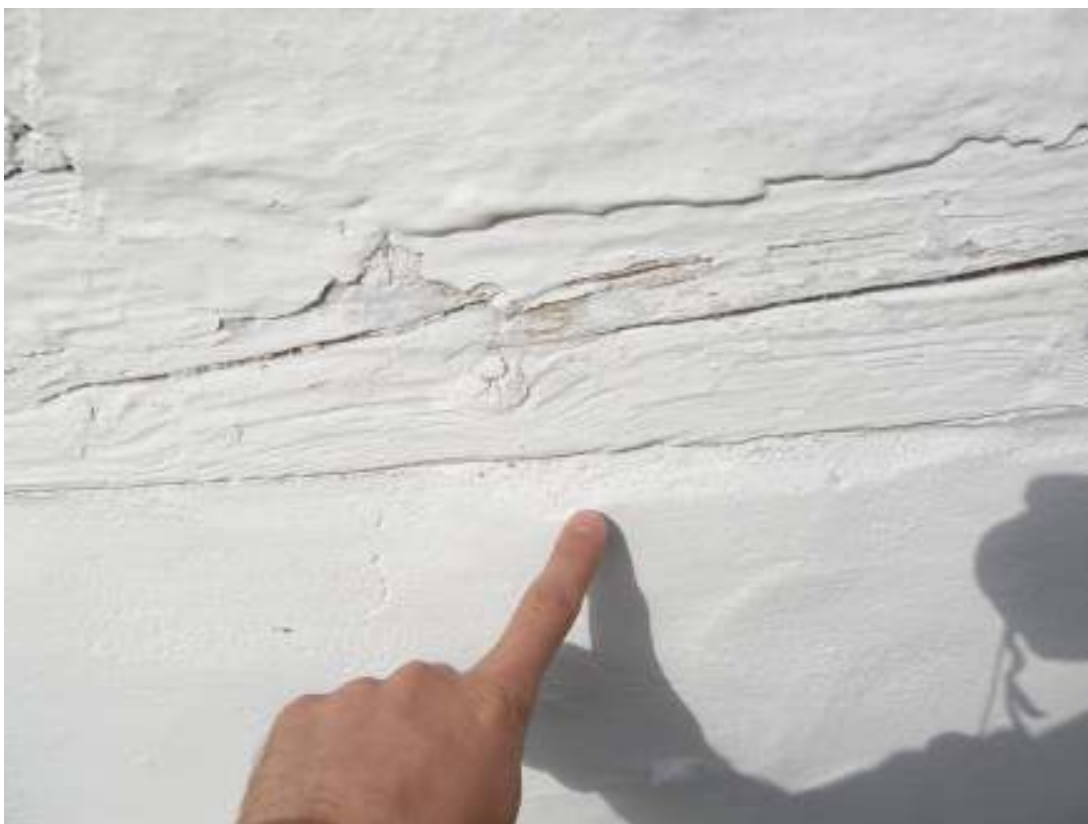
En besiktning företogs av de större putslagningar som utfördes 2007. Dessa, vilka var de första i ”modern tid” där nytt lerbruk uppblandades med gödsel, visade sig vara i mycket bra skick och i det närmaste helt opåverkade av de tre år som gått. Det enda att notera i sammanhanget är att vissa randpartier, i anslutning till äldre puts, vittrat – dock utan att spricka (se vidare foto nedan).

*Exempel på "vittring" av den puts som lades på 2007. Fenomenet kan inte förklaras men kommer att hållas under uppsikt. Under 2010 års fasadarbeten justerades lerblandningen något, till att innefatta 0,5 delar finbackad balm som extra armering samt något mindre sand, dvs ett fetare bruk. Förhoppningen är att detta ska motverka liknande terialbortfall.*
