Bälteberga Korsvirkeshuset - utvändig renovering

Antikvarisk kontroll, 2008-2009

Rapport 2010:29

Antikvarisk kontroll, 2008-2009
Ottarps socken, 1319
Helsingborgs kommun
Skåne län

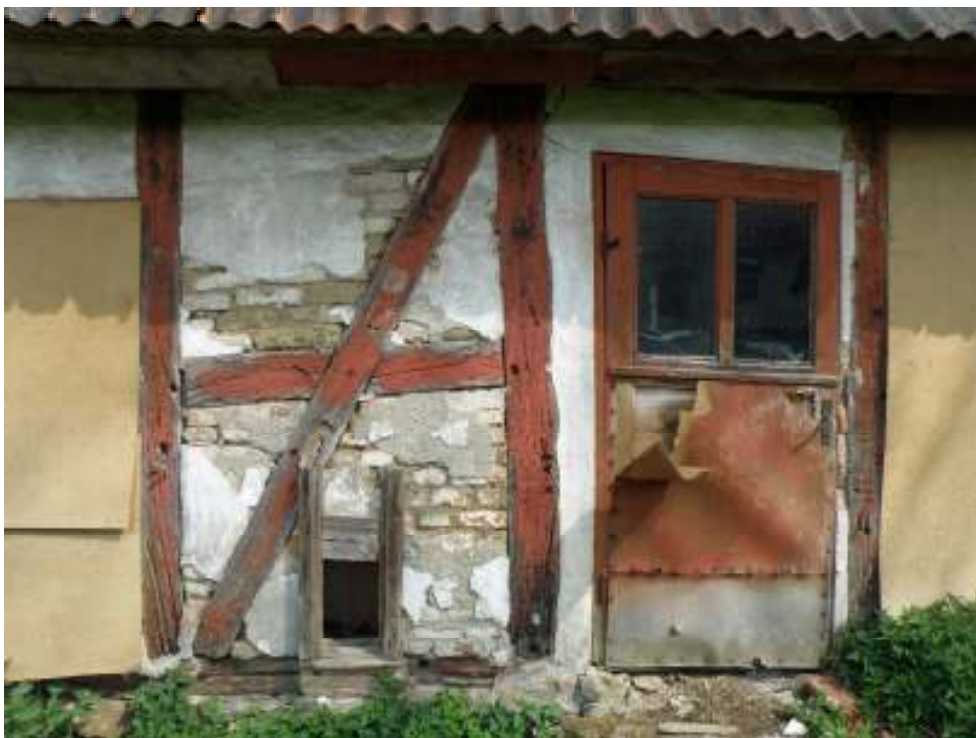
De flesta facken är fyllda med bränd tegelsten, något enstaka fack med råsten. På bilden syns bönsluckan som bevarats samt den ena dörren som ersatts med nytillverkad plankdörr.

Dörren längst åt öster i södra fasaden har renoverats genom att masoniteskivan tagits bort varefter dörrspegeln lagats upp. Den västra dörren var i alltför dåligt skick för att renovera och har ersatts av dörr som nyttillverkats på plats som en enkel plankdörr på narar.

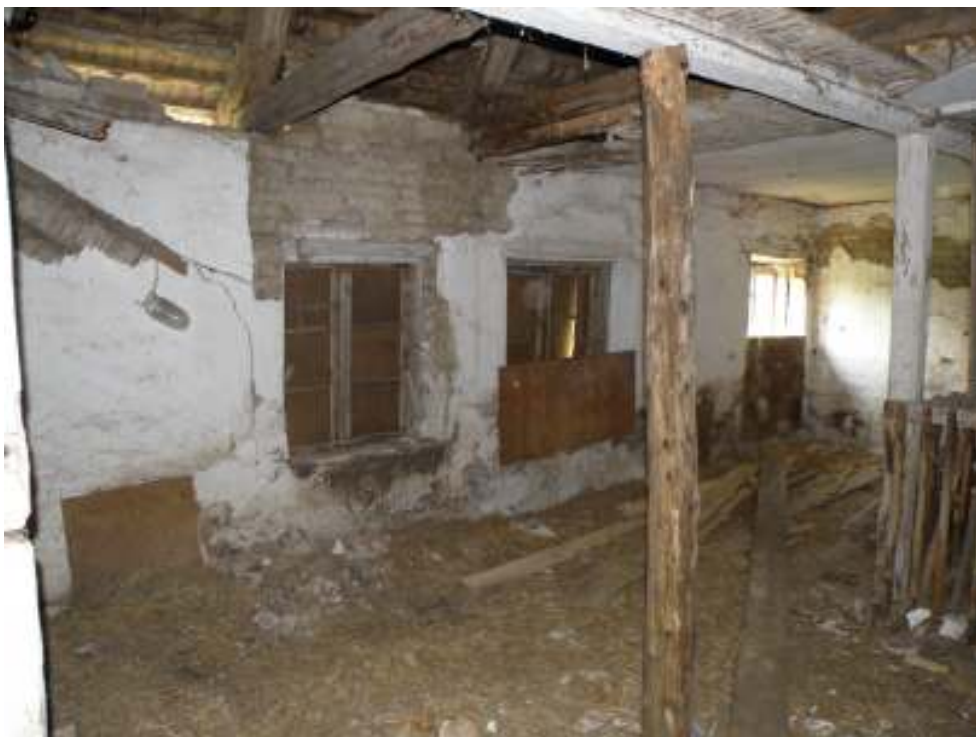
Invändigt syns separat murade innerväggar av råsten.

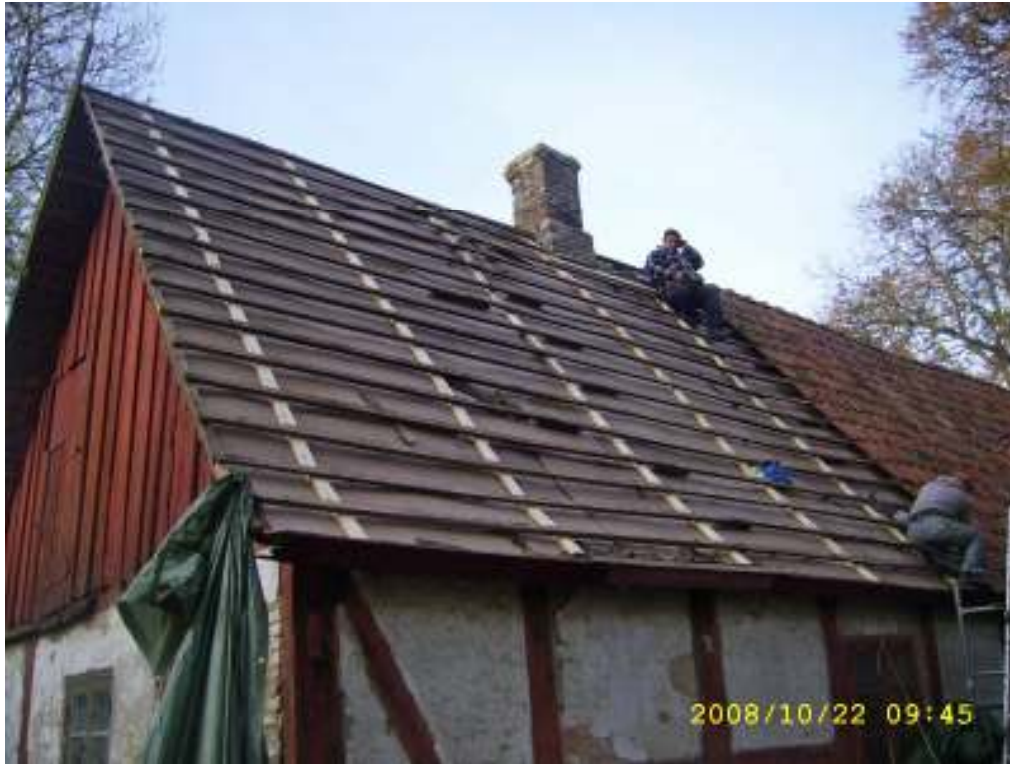
Sticketaket har täckts med oljebärdad masonite.

Befintliga bär- och ströläkt till takteglet togs bort. Oljehärdad masonite skruvades direkt mot taksparrar, varpå ny läktning påspikades. I samband med detta gjordes viss uppriktning. Slutligen kunde takteglet återläggas, ca 80 nya pannor behövdes. Nockpannorna fogades, varvid några meter lämnades öppet för luftningens skull.

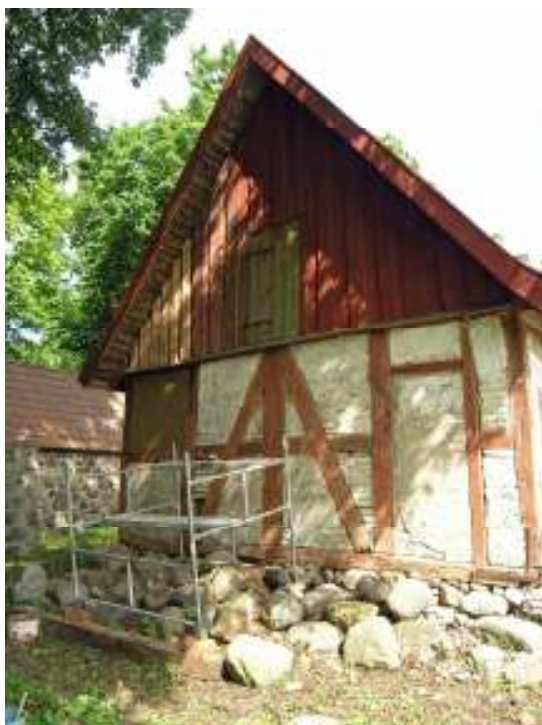
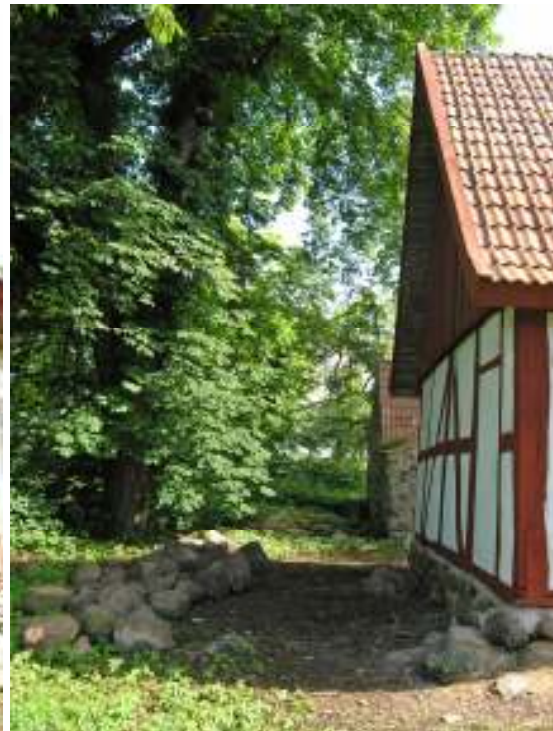
Stenansamlingen vid västra gaveln har röjts bort.

Vid gavel åt väster har befintlig stenansamling tagits bort för att möjliggöra och underlätta för framtida underhåll. Stenarna är troligtvis rester efter grundläggning till enklare tillbyggnad vid denna gavel.

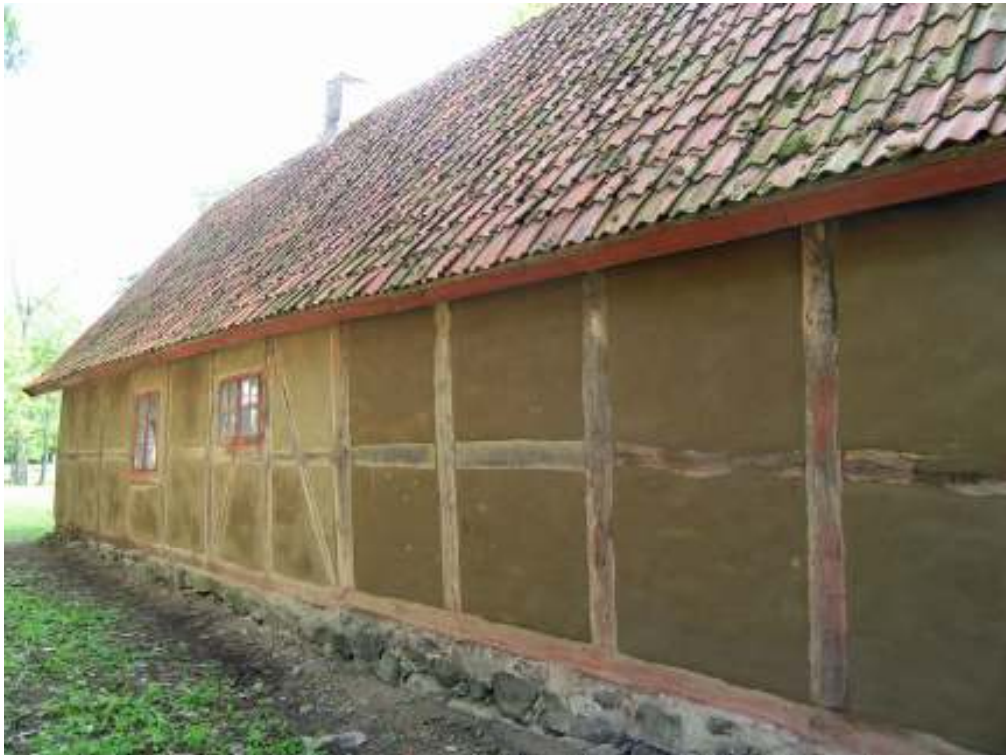
Fasaderna har putsats med lerbruk.

Skadade fyllningar har murats om med tegel. Dokumentationen visade att facken var fyllda med bränt tegel, huvudsakligen murat med lerbruk. (Bara enstaka fack var murade med råsten, dvs obränd lersten). Samtliga fasader har putsats med lerbruk från Bara mineraler och sedan (tidigast efter en vecka) vitkalkats fem gånger totalt med traditionell kalkfärg. Före kalkavfärgning behandlades lerputsen med mjölk.

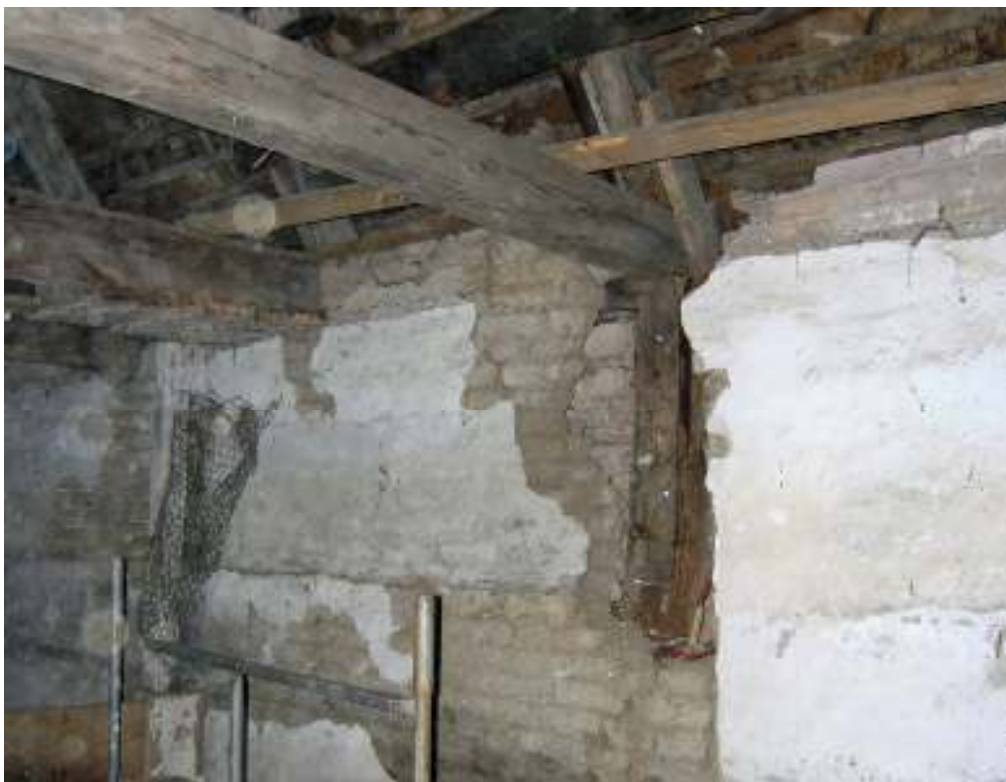
Utbytt takbjälke och förstärkt stolpe.

En takbjälke med uppruttna upplag har bytts ut. Stolpe i fasad åt norr har förstärkts på insidan genom ilusning som bultats fast. Detta för att minimera ingrepp på korsvirkeskonstruktionen samt på anslutande murade fack.

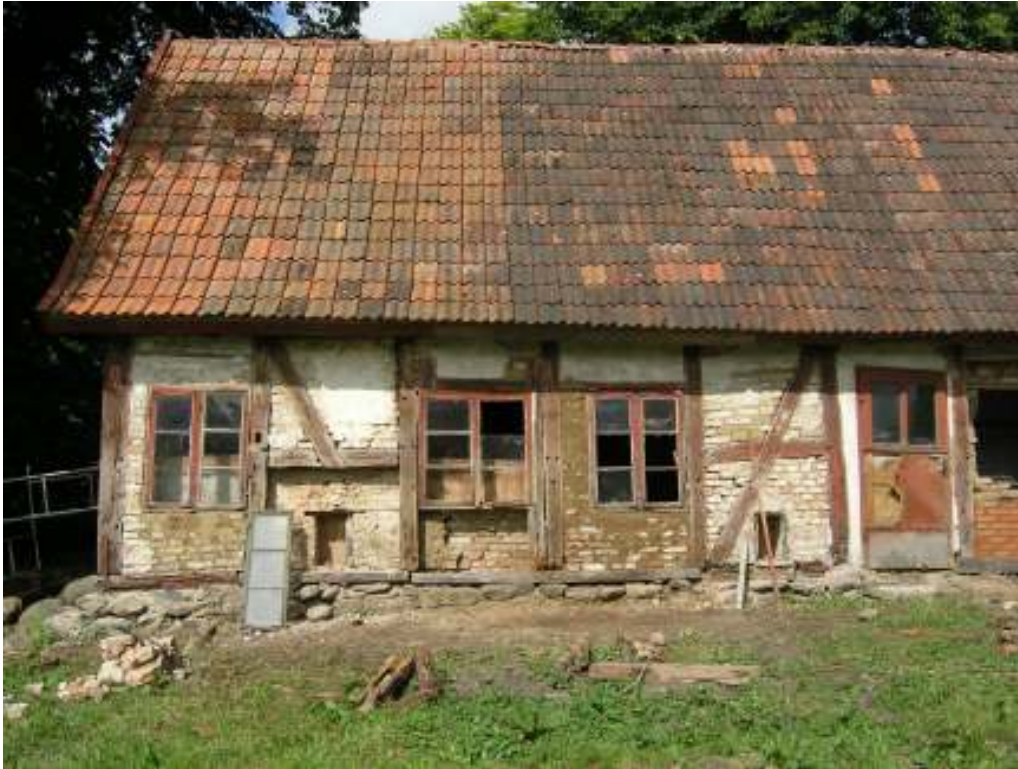
Utbytt syll i detta fasadparti.

Syllen har bytts i södra delen av östra fasaden där den helt saknades eller var rutten. Ny syll av ek.

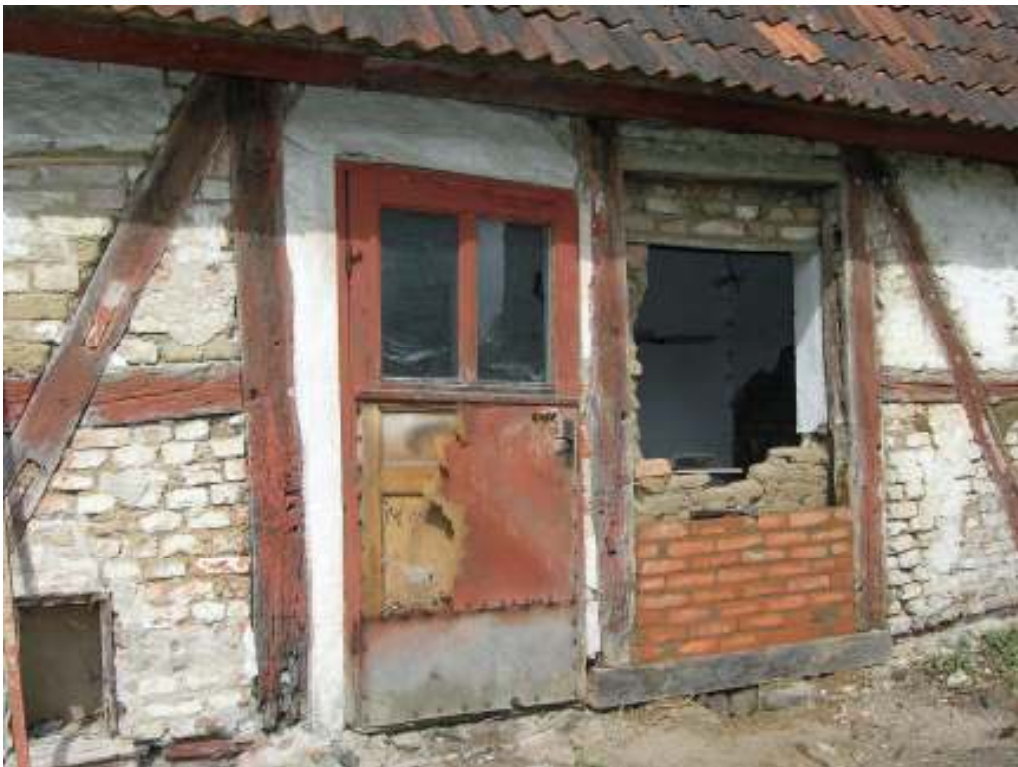
Ny tegelfyllning i fack där den vara raserad.

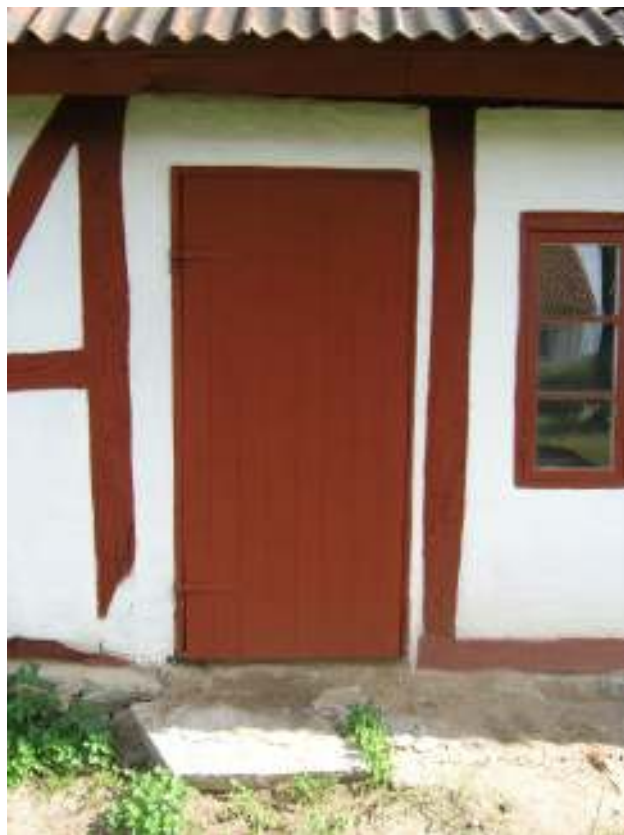
Nytilverkad plankdörr.

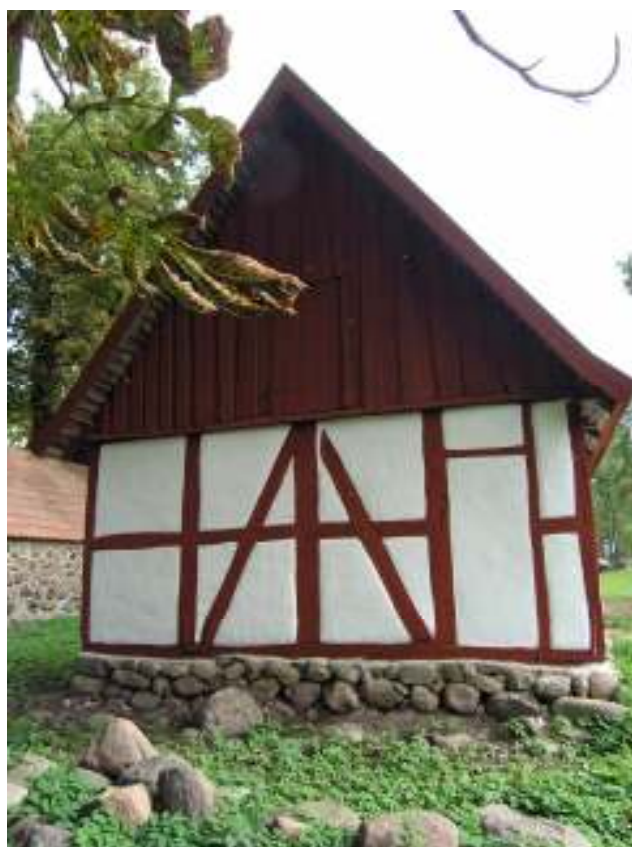
Gavel åt väster efter renovering.

Rötskadad lockpanel i västra gavelspetsen har bytts ut mot panel lika befintlig, ramsågat virke med vankanter kvar. Mindre kompletteringar av lockpanel i östgaveln har gjorts. Gavelspetsarna har rödfärgats liksom underslaget i gavelsprång.

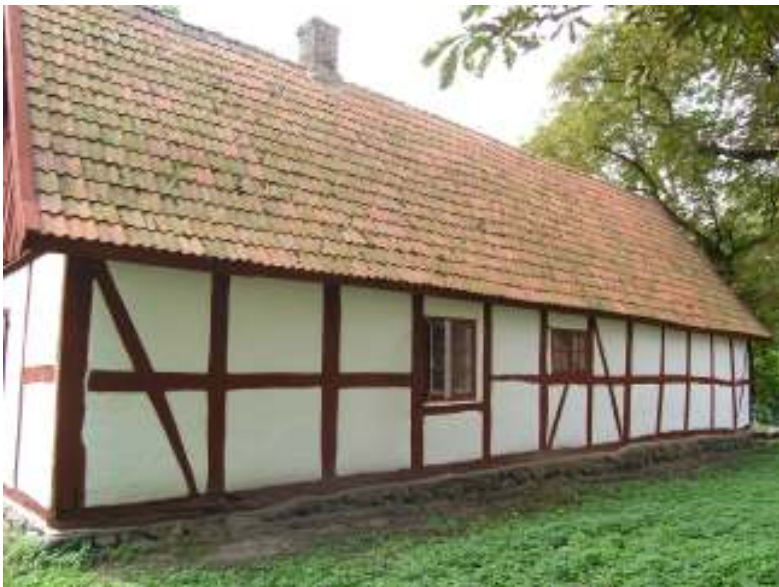
Fasad åt norr efter renovering.

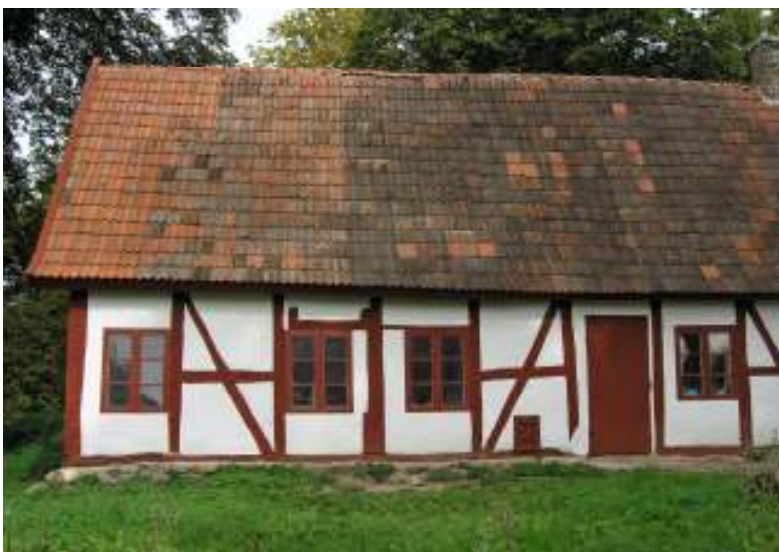
Del av sydfasaden efter renovering.

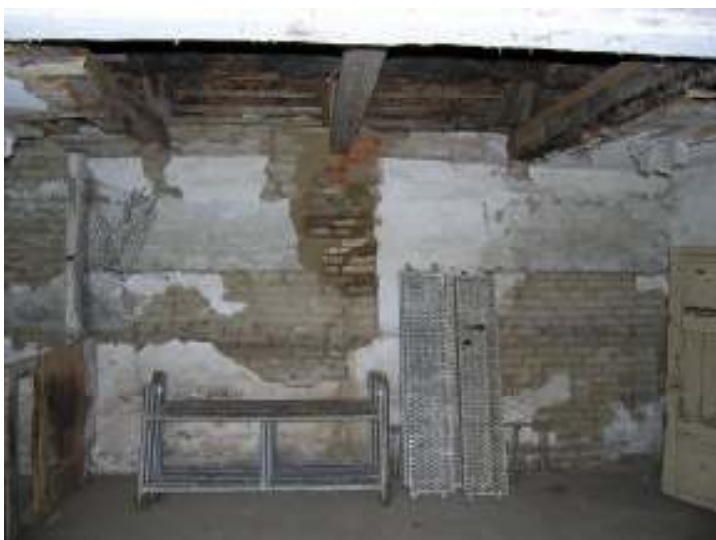
Ingrepp efter bjälkbyte återställt.

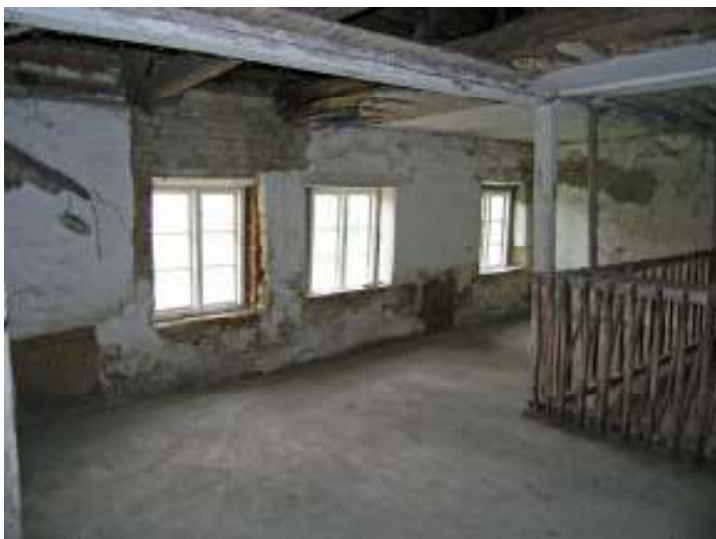
Interiör efter fönsterbyte.

Fönsterna var i några fall alltför dåliga för att bevara. Gamla fönsterbågar som fanns på gården har i dessa fall kunnat återanvändas, nya ramar har tillverkats.

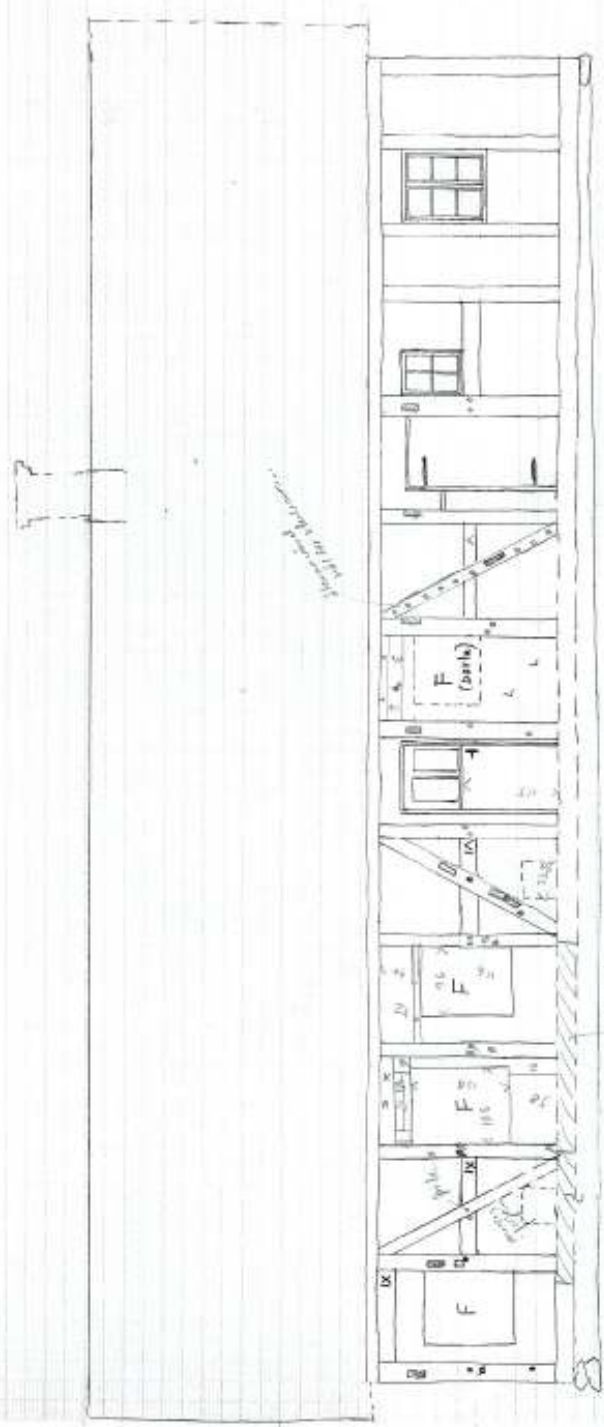
FASAD ÅT SÖDER
 Syllen i denna fasad borta alt. döljigt skrick.

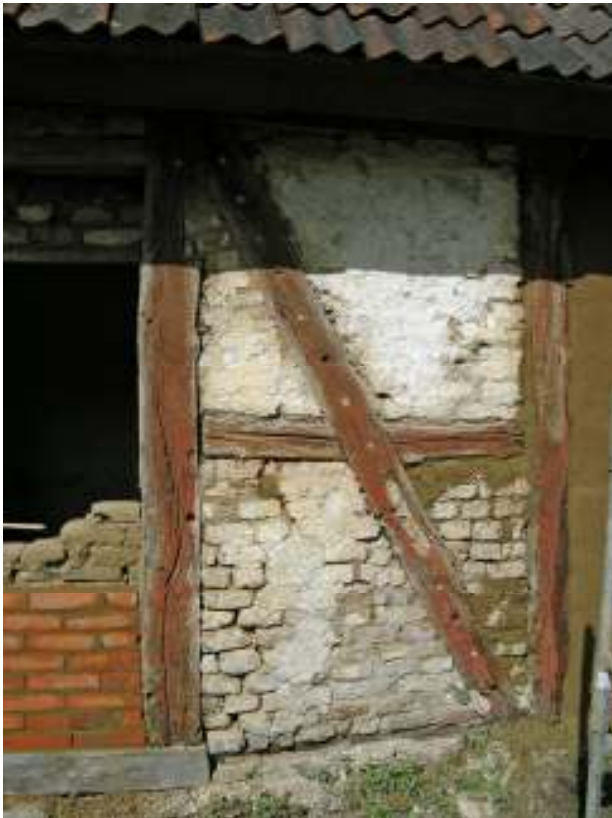
Exempel på återvänt virke, med synliga hål för käppar till stakerägg.

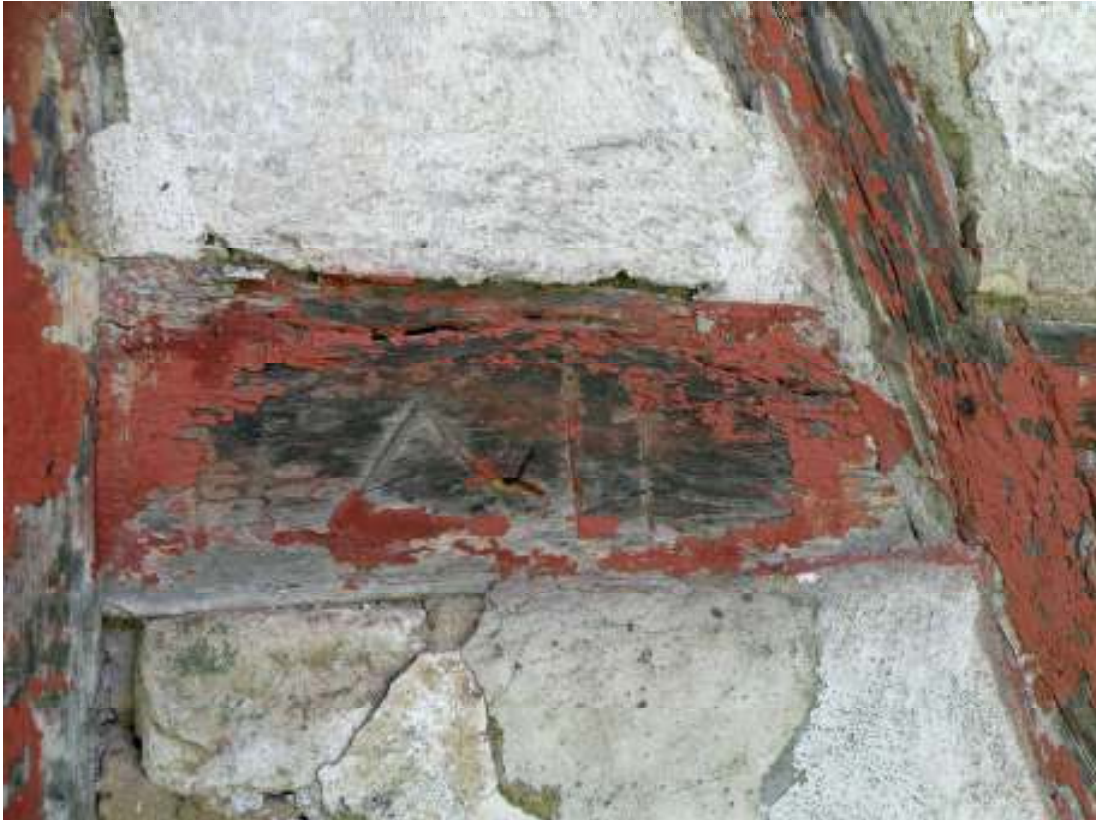
Timmermärkning.

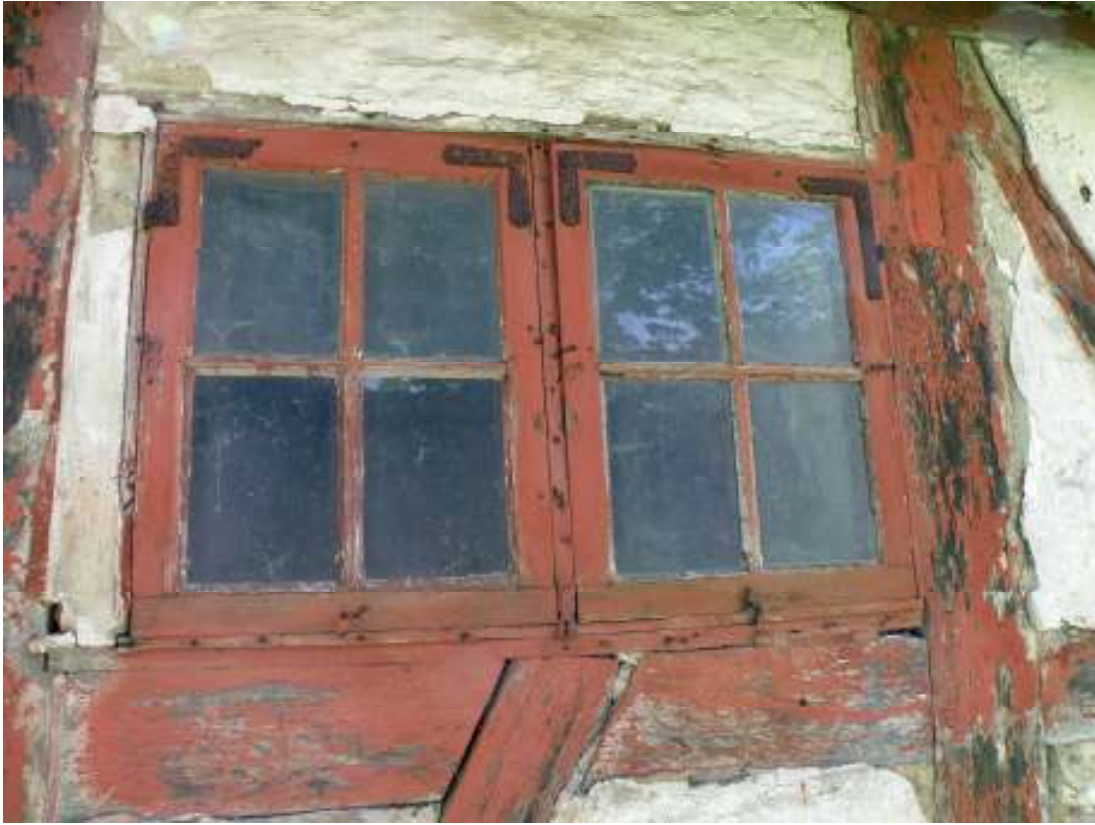
Gamla återanvända fönsterbeslag i äldre fönster.

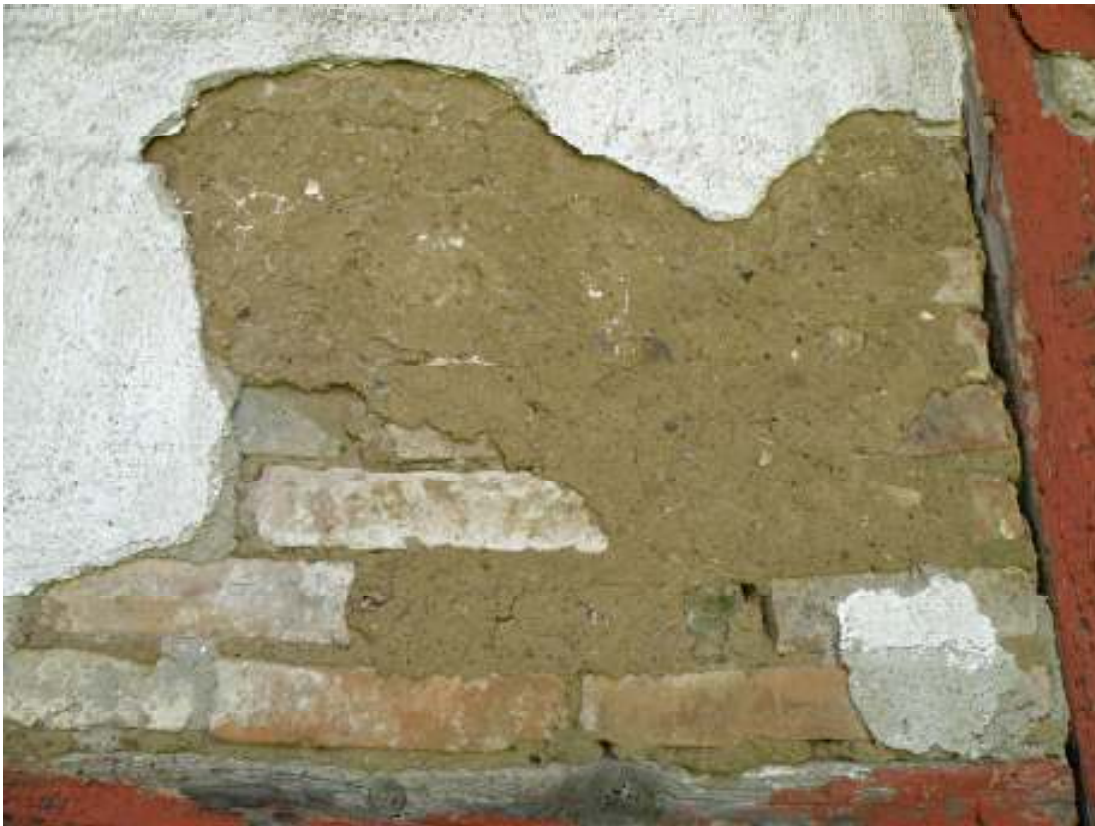
Befintlig lerputs.

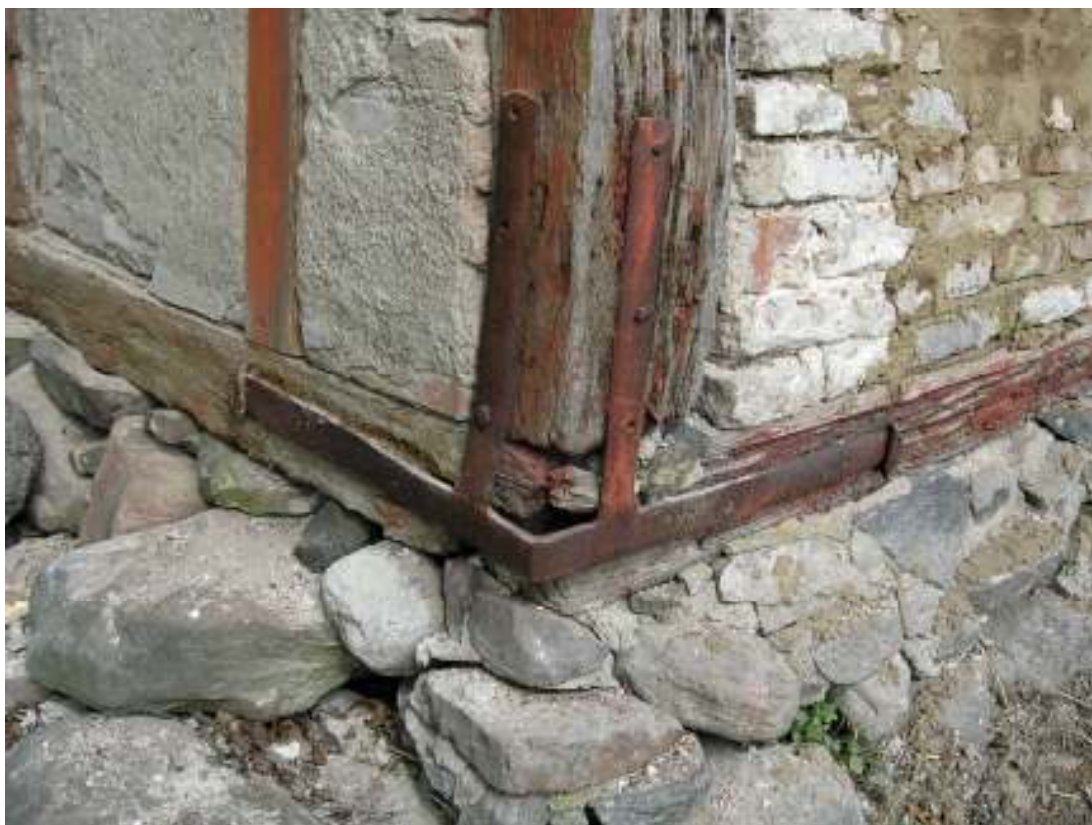
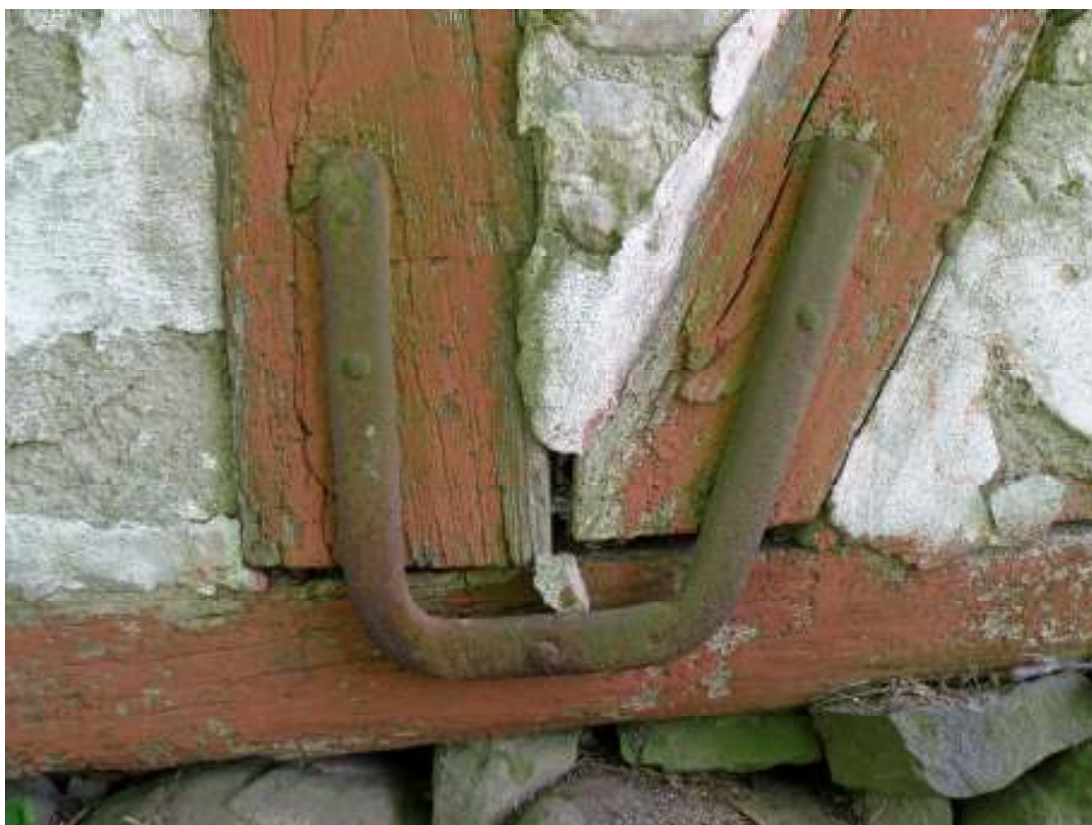
Smidda specialanpassade järnförstärkningar.

Den ena av hönsluckorna har bevarats och satts för med plankor som rödfärgats. De smidda järnförstärkningarna i timmerkonstruktionen har rostskyddats och målats med linoljefärg.
