Heliga Trefaldighetskyrkan

- tillbyggnad och invändig ombyggnad

Antikvarisk medverkan, 2009 - 2010

Rapport 2010:31

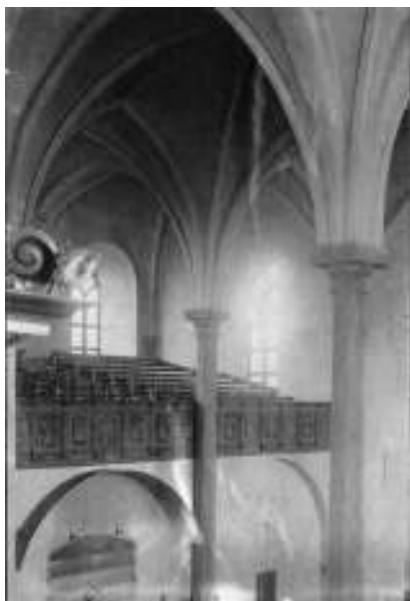
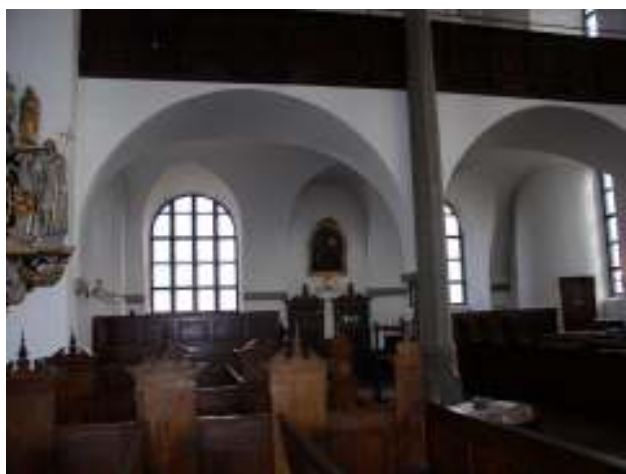
Bild 1 t.v.: Äldre fotografi i ATA visandes avskärmningen för värmerum under norra korsarmen. Bild 2 ovan: Norra korsarmen med avskärmade utrymmen för vaktmästeri och samtalsrum.

Under 1900-talets sista decennier tillkommer två avskärmade utrymmen i den norra korsarmen, dels ett vaktmästarutrymme i det västra bänkkvarter och dels ett samtalsrum i det östra bänkkvarteret.

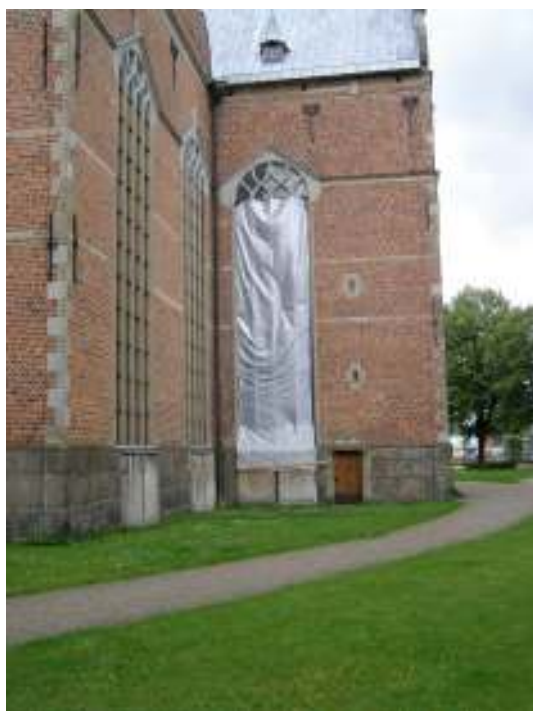
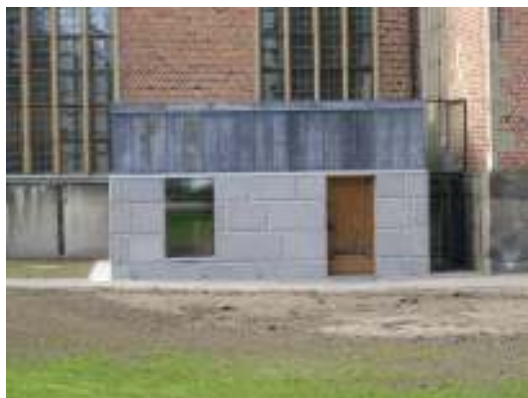
Bild 3 t.v.: Östra svickeln mellan norra korsarmen och långhuset innan tillbyggnad. Dörrbladet i norra korsarmen har flyttats ut och placerats i tillbyggnadens norra mur. Gravstenarna utmed sockeln har bevarats på plats.

Bild 4 ovan: Tillbyggnaden från norr med anslutning av glas mot kyrkobyggnaden.

Trefaldighetskyrkan har byggts till med en kvadratisk byggnad placerad i den östra svickeln mellan norra korsarmen och långhuset. Tillbyggnaden har placerats på en distans från kyrkobyggnaden om ca 1 meter och anslutits med glas mot kyrkomuren i söder och väster. Tillbyggnaden inrymmer handikappanpassad toalett, vaktmästeri och samtalsrum med pentry. Tillbyggnaden nås dels genom en ytterdörr i dess norra mur och dels genom portalen till norra korsarmens östra trapphus.

Tillbyggnaden har utvändigt klätts med granitplattor i format liknande kyrkans sockel och däröver är det nerdragna taket klätt med blyplåt. Den gamla ekporten från korsarmens östra trapphus har flyttats ut till läge för ytterdörr till tillbyggnaden.

Fyra äldre kalkstensgravvårdar placerade mot kyrkans sockel har bevarats på plats och befinner sig nu innanför tillbyggnaden.

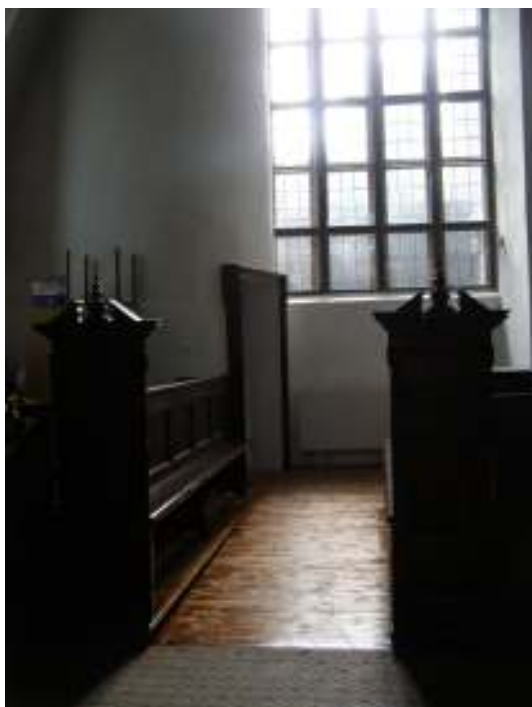
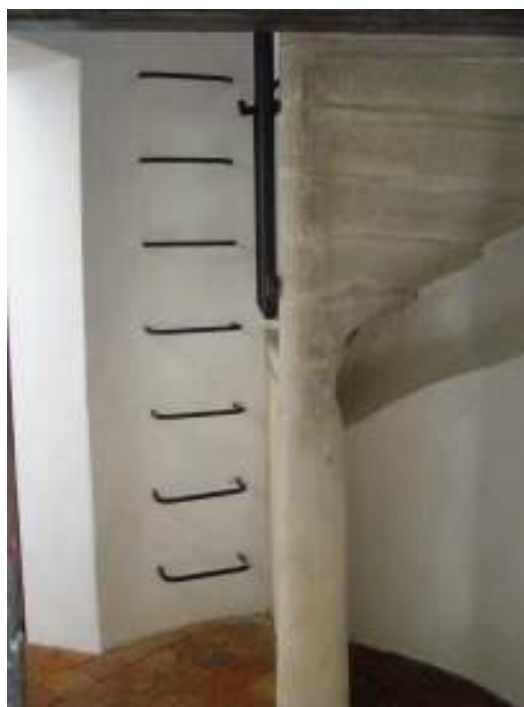
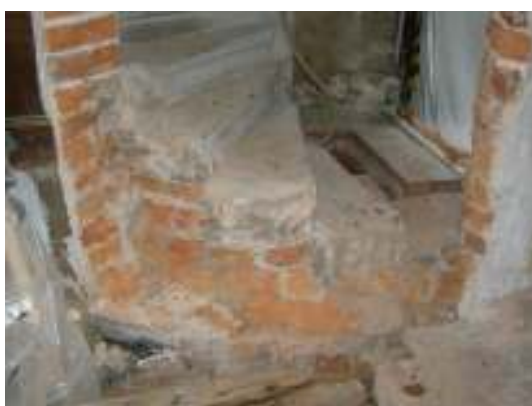
***Bild 5 ovan.v:** Gång i norra korsarmens östra bänkkvarter med utgång till tillbyggnaden via det nordöstra trapphuset. **Bild 6 ovan t.h:** Utrymningsstege på vägg i det nordöstra trapphuset. **Bild 7 t.v:** De fyra nedersta trappstegen i nordöstra trapphuset har demonterats för att lösa passagen till tillbyggnaden.*

För att lösa tillgängligheten till den nya tillbyggnaden har norra korsarmens östra trapphus byggts om. Ombyggnaden omfattar breddning av dörröppning mot kyrkorum, borttagande av läktartrappans nedre trappsteg och anordnande av utrymningsstege på vägg samt utflyttande av ytterport till tillbyggnaden.

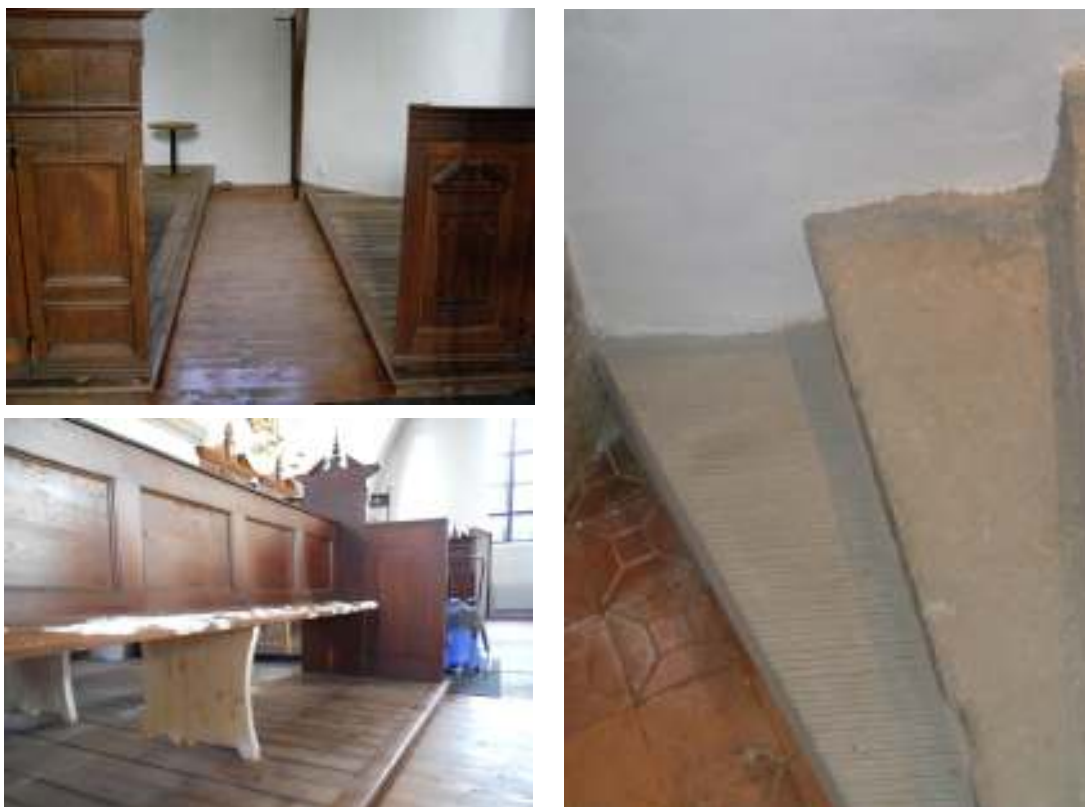
Bild 8 överst: Gång i norra korsarmens västra bänkkvarter med trägolv i samma nivå som den tegelbelagda gången från norra portalen. För att lösa nivåskillnader i gång och trapphus har ett trappsteg ner varit nödvändigt utanför trapphusets dörr. **Bild 9 ovan:** Återmonterad bänk i norra korsarmens västra bänkkvarter med nytillverkat stödben. **Bild 10 t.h.:** Trappsteg av sandsten i nordvästra trapphuset. Det nedersta trappsteget är nybygget medan trappsteg nr 2 är ett av de ursprungliga stegen som bevarats under skorstensstockens dragning.

I och med att den östra läktartrappan utnyttjas för tillträde till nybyggnaden var den västra läktartrappan tvungen att återställas för att lösa tillträdet till korsarmens läktare. Den västra läktartrappan hade till stora delar förstörts i samband med insättande av en skorsten för värmeapparaten som installerats på 1870-talet. Skorstenen gick upp genom trapphuset och vidare horisontellt i höjd med läktarplanet och sedan upp utmed korsarmens norra yttermur. Skorstenen revs och trappan kompletterades med nya trappsteg av sandsten lika befintliga steg.

En viss korrigerig av steghöjden har skett för att skapa en säker och användarvänlig trapp med ett större vilplan utanför läktarens dörr på andra våningen. Dörrfoder och dörrblad har flyttats från det nordöstra trapphuset till det nordvästra där trapphusingången satts igen i samband med skorstenens inrättande.

I norra korsarmens västra bänkkvarter har de tre bakersta bänkarna återmonterats. Sitsarna är äldre demonterade sitsar medan stödbenen har nytillverkats efter äldre förebilder då dessa var i för dåligt skick för att återmonteras. Vid antikvarisk slutbesiktning kvarstod bättringsmålning av sitsar och målning av stödben.

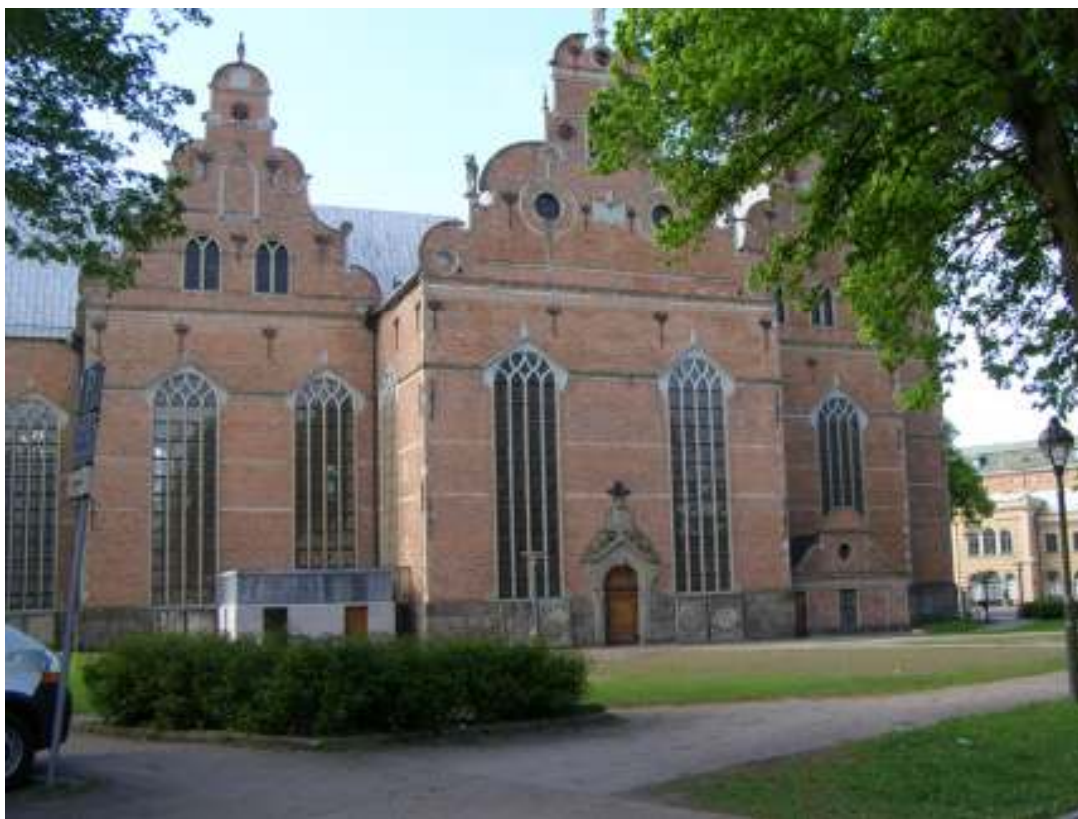
Bild 11: Tillbyggnadens plana tak, som höjts gentemot det ursprungliga förslaget inger ett kompakt och kubiskt intryck som bryter mot kyrkans ursprungliga arkitektur och den äldre tillbyggnaden på norra korsarmens västra sida.

I det ritningsunderlag som legat till grund för Länsstyrelsens beslut har tillbyggnadens tak ett pyramidformat avslut vilket visuellt ger en lägre byggnad än den som uppförts. I den uppförda tillbyggnaden har den blytäckta takkonstruktionen höjts till ett plant tak med höjd lika högsta punkten på det från början pyramidformade taket. Anledningen till förändringen är av utrymmesteknisk art då el- och ventilationsinstallationer inte fick plats i det ursprungliga förslaget. Antikvarisk medverkande har inte deltagit i diskussionerna som föranlett ändringen utan detta uppmärksammades först i samband med att stommen rests på plats.

Höjningen av tillbyggnadens tak har tyvärr medfört att byggnaden upplevs som mycket kompakt och blockformig jämfört med kyrkans ursprungliga arkitektoniska gestaltning och pendangen i form av teknikhus på norra korsarmens västra sida.
