Lunds domkyrka - ändring av västportalens trappa

Antikvarisk medverkan, 2010

Heikki Ranta

Rapport 2010:33

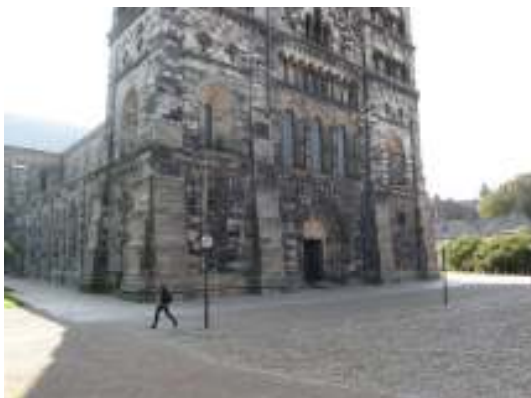
Bild överst t.v.: Lunds domkyrkas västfasad inför tillgänglighetsanpassning.

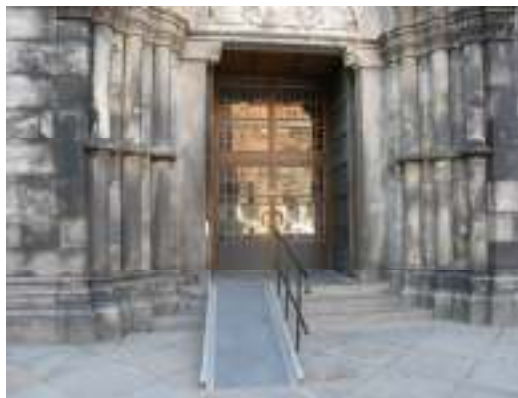
Bild överst t.h.: Västportalen och handikappramp före åtgärder 2010.

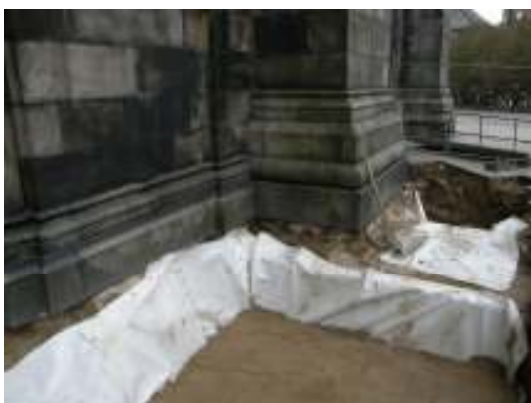
Bild mitten t.v.: Geotextil och sand i grundläggningen söder om västportalen.

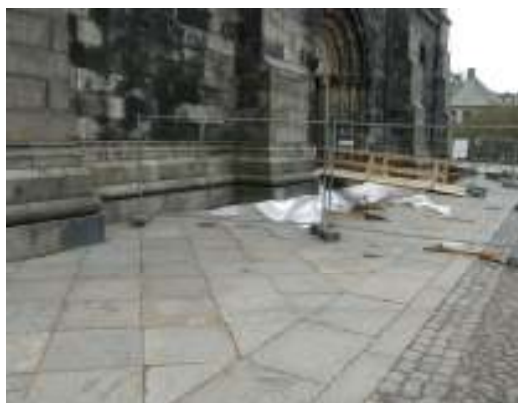
Bild mitten t.h.: Zettervalls trottoar och grundläggningen norr om västportalen.

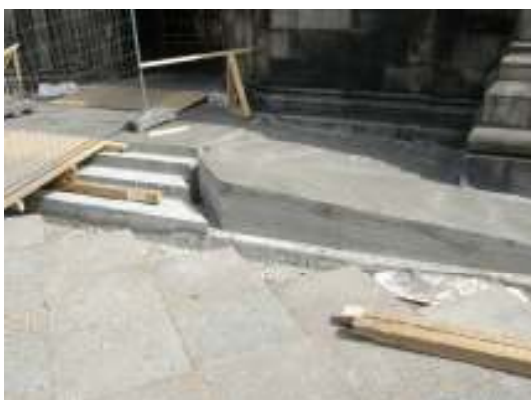
Bild nederst t.v.: Gjutning för trappan och södra rampen.

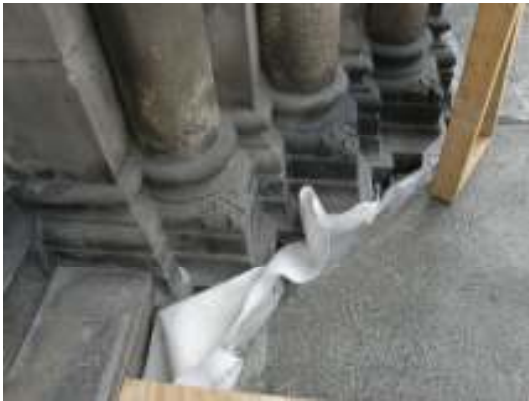
Bild överst t.v.: Geotextil och gjutning mot västportalens södra omfattning.

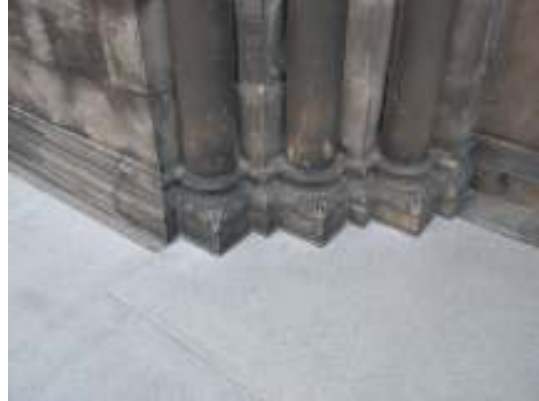
Bild överst t.h.: Granitplatta mot portalens norra omfattning.

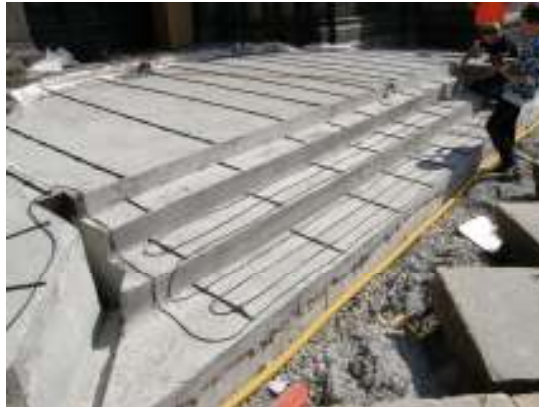
Bild nederst t.h.: Trappan framför västportalen, notera den infällda kontrastmarkeringen med vitt stenmaterial.

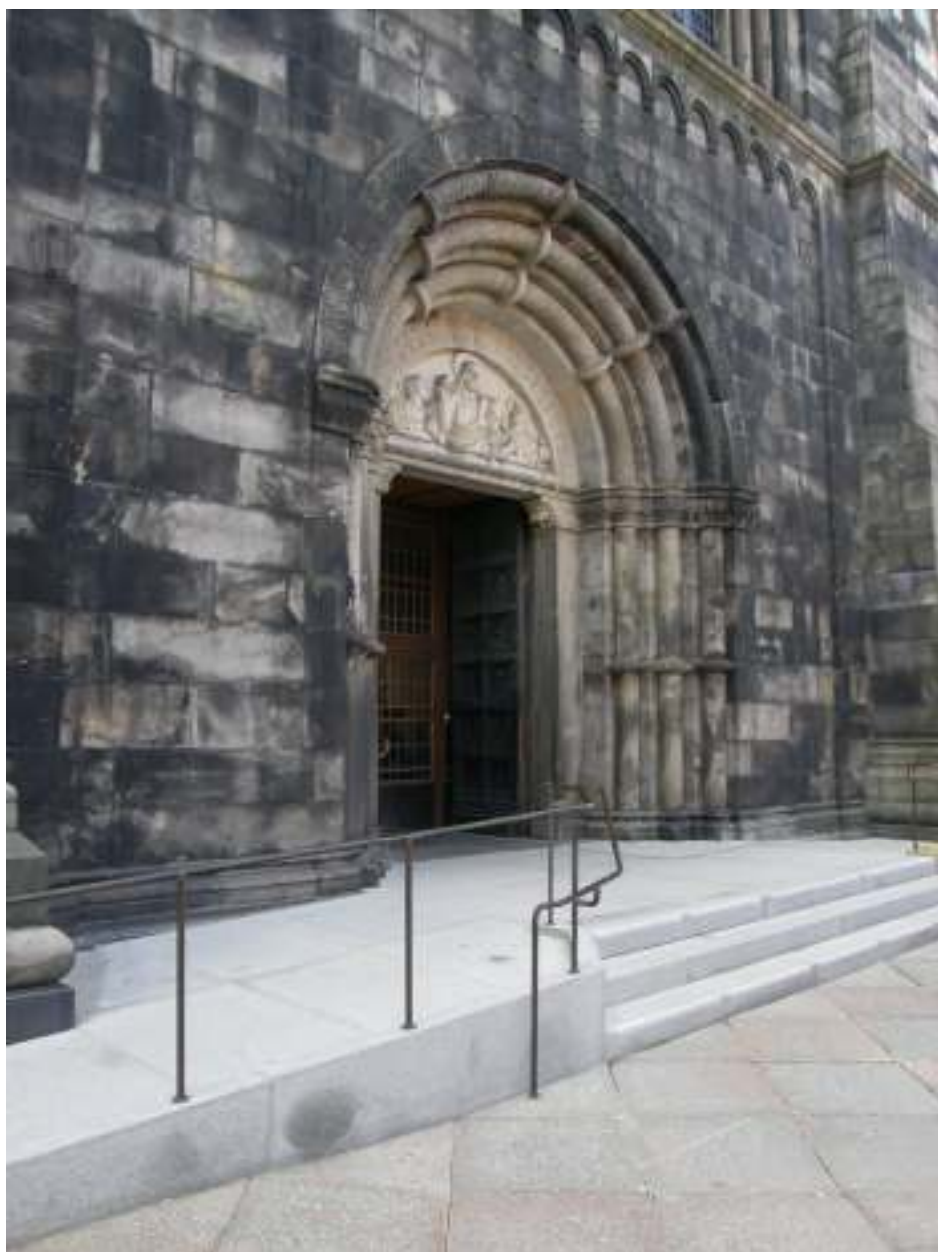
Bild ovan: Lunds domkyrka – tillgänglighetsanpassning med trappa, vilplan, ramper och räcken på sommaren 2010.
