Rapport 2010:40

Smedtorpet

Antikvarisk medverkan, 2010
Hässleholms socken, 1063
Hässleholms kommun
Skåne län

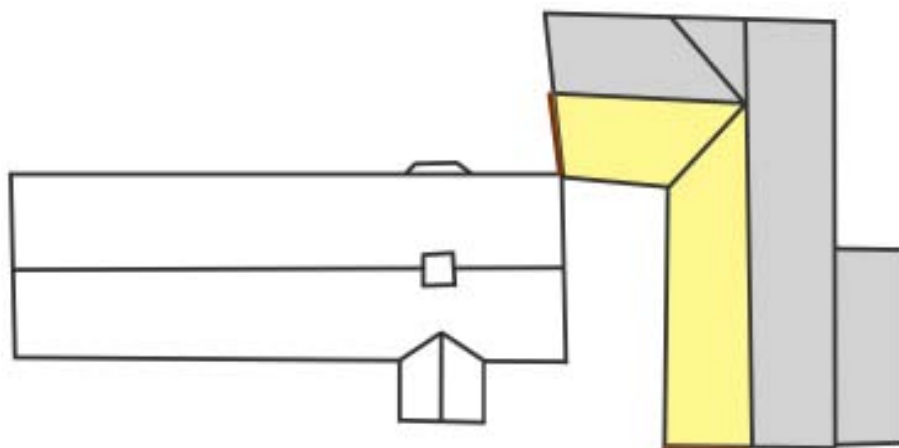
Fig. 1. Plan över utförd taktäckning 2010. Gult markerar omtäckt stråttak, brunt visar platsen för utbytta vindskivor och grått utgör ca 20 år gamla takbrädor.

Ekonomilängans västra och södra takfall har till sin helhet täckts med halm (importerad från Polen) på befintliga, sågade 2" x 3" läkter, 15 st i höjd. Bindningen är utförd med 1,25 mm galvaniserad järntråd mot rafter av elförzinkd rundstav. Ryggning lades med löspressad råghalm (odlad i Gärds Köpinge) och förbands med 50 st ryggträpar av kvartskluven ek, ca 1,20 m långa.

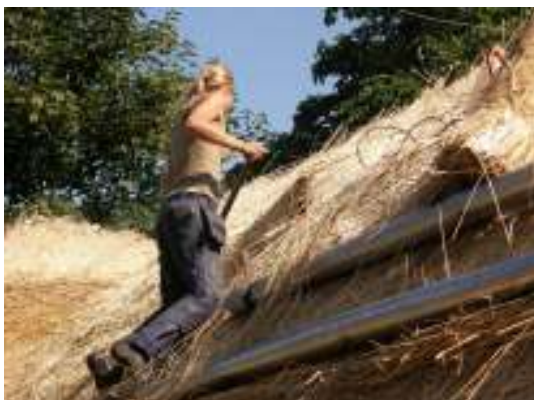
Fig. 2. Västra takfallet under arbetet.

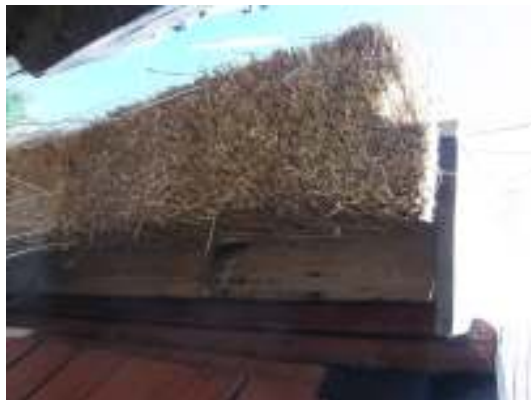
Fig. 3. Takskejget vid västra takfoten.

För att erhålla adekvat spänst i taktäckningen gjordes påsalning av en yttre takfotsbräda, ca 1" x 4", mot den befintliga, med ett överskjutande mått på 1" (Fig. 3). Vad gäller vindskivorna gjordes en avvikelse från befintligt utförande (se vidare under Avvikelser från handlingarna). De nya vindskivorna har ett mått på 1" x 12" och vattbrädorna 1" x 4". Samtliga nya snickeridetaler är fästa med blanka spik.

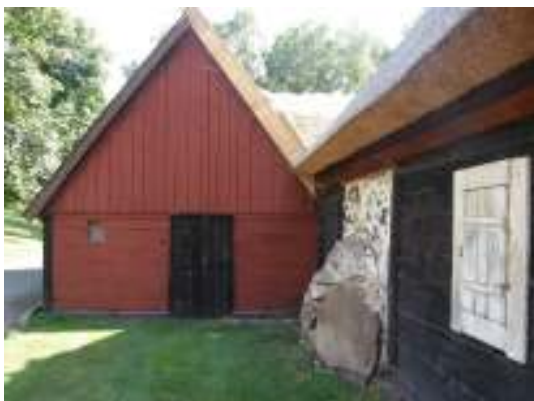
Fig. 4. Västra, nya vindskivan.

Då befintliga vindskivor och vattbrädor tillkommit i samband med att torpet reparerades efter eldsvådan 1990 skedde under årets arbete en tillbakagång till det utseende torpet hade vid tidpunkten för flytten till Hässleholm. Det ska noteras att återgången skedde partiellt och syftet är att ekonomilängans samtliga gavelsnickerier ska vara återställda 2011 – något som är tänkt ske i samband med att övriga takfall halmtäcks.

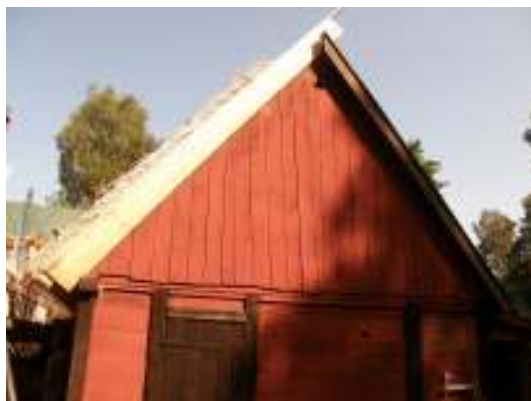
Fig. 5. Södra, nya vindskivan.

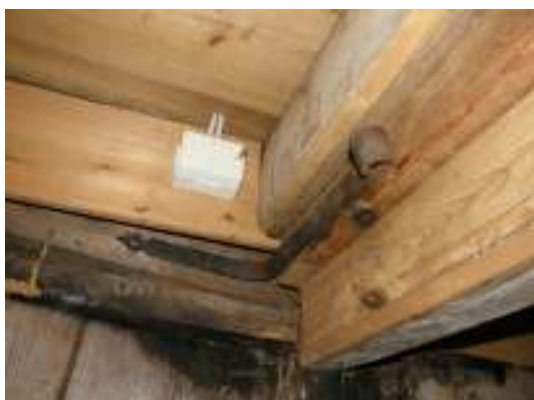
Fig. 6. Exempel på vinkeljärn.

I boningsdelen har den norra utbuktande långsidan återfixerats genom hopdragning och omfästning med vinkel- och dragjärn (Fig. 6). Järndetaljerna är återanvända och fästa med timmerspik. Föreningen har även själva tillverkat dragjärn genom att svetsa samman äldre bandjärn med nytt gängat rundjärn. På boningsdelens norra, utvändiga långsida har ett dragjärn getts extra förankring genom att ett motdrag placerats i höjd med hammarbandet (Fig. 8). På boningsdelens vind har två dragband av skarvade plankor monterats ovan stuan (Fig. 9). Fästning mot taksparrar har gjorts med timmerspik. I fähuset har en bjälke stabiliserats genom infogning av två stolpar, vilka dubbats i toppen med furudubb (Fig. 15). Den stabiliserade bjälken har även fästs med vinkel- och dragjärn. Det ska nämnas att stolpar tidigare stått på platsen, men det är okänt när dessa togs bort. Åtgärden syftar till att på sikt underlätta ett iordningställande av det utseende byggnaden hade vid tidpunkten för flytten till Hässleholm.

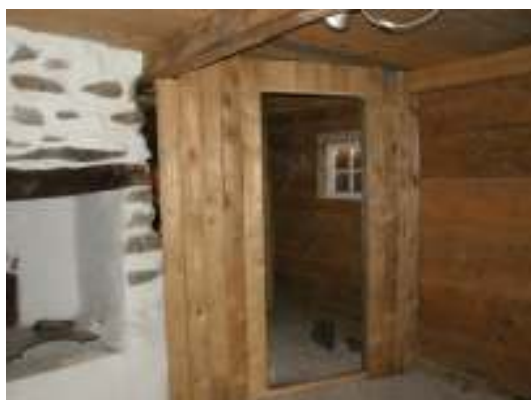
Fig. 7. Den nyuppförda plankväggen.

Genom föreningens försorg har, parallellt med bidragsarbetet, en sedan tidigare borttagen plankvägg, med tillhörande dörr, nyuppförts i gattet mellan köket och sterset (Fig. 10). Arbetet har skett på föreningens egen bekostnad.

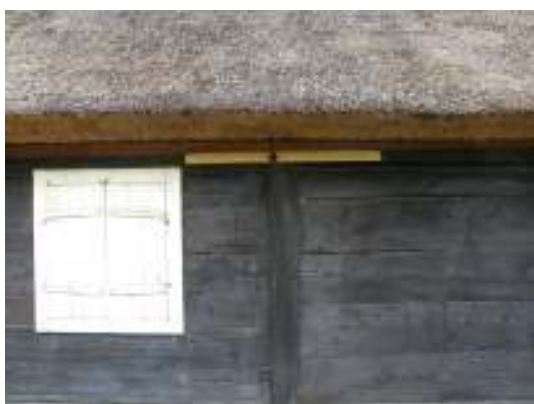
Fig. 8. Motdraget på norra långsidan.

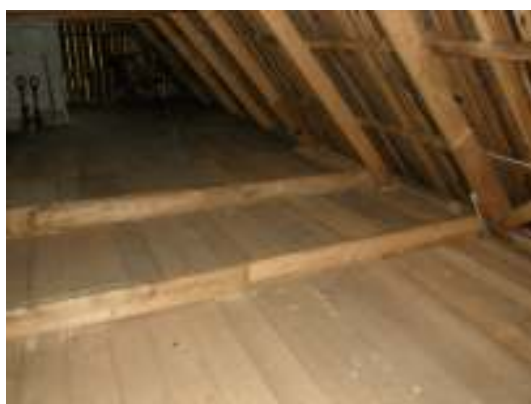
Fig. 9. Nya dragband på vinden.

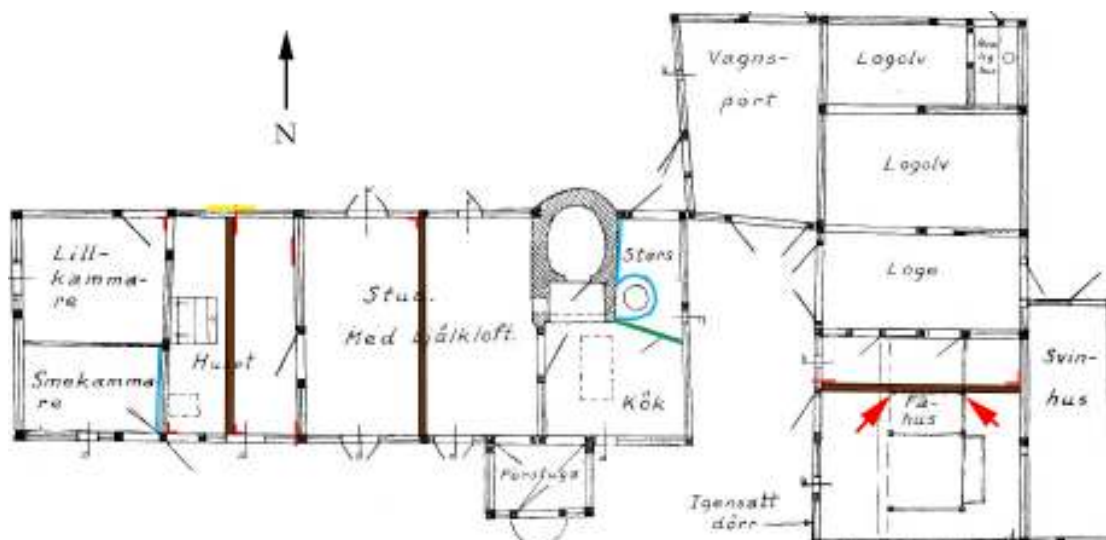
Fig. 10. Röda markeringar visar platsen för vinkel- och dragjärn, gul markering utgör motdrag, blått visar platsen för lerarbeten och grönt plankväggen. De röda pilarna visar platsen för nya stöd Stolpar. Brunt markerat bindbjälkar som inte finns med på uppmättningsritningen. Ritning utförd av Harald Olsson, 1947.

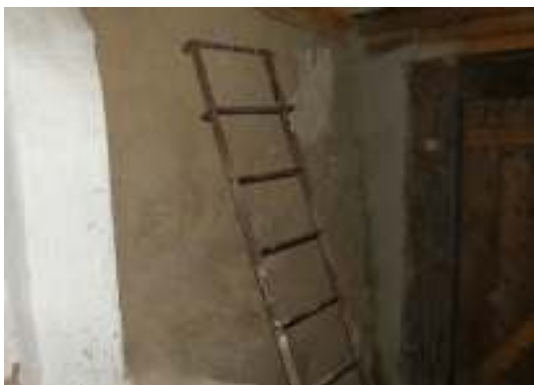
Fig. 11. Lerputsad vägg i sterset.

Samtliga arbeten är väl utförda efter byggnadernas egna förutsättningar samt i enlighet med Länsstyrelsens tillståndsbeslut. Det ska dock nämnas att det är diskuterbart om lerputsen i sterset, som slogs på den upphuggna KC-putsen, kommer att åldras på ett traditionellt sätt. Föreningen bör därför ha väggen under årlig uppsikt och om kombinationen KC-bruk/lerbruk inte håller bör arbetet göras om efter det att samtligt KC-bruk först bilats ned. Vad gäller bedömningen av det pedagogiska kunskapsutbytet etc vid kursverksamheten kan utlåtande ej ske eftersom föreningen och entreprenören valde att förlägga denna del av bidragsbeslutet till helgtid.

Under arbetet har kursverksamhet bedrivits gällande taktäckning och lerklining. Deltagarna på lerkliningskursen utförde under ledning av entreprenören arbeten i sterset och i sydvästra kammaren, kallad Smekammaren. I sterset högs den befintliga KC-putsen på både vägg och byckar upp partiellt. Därefter påfördes ler-sluring i syfte att förbättra hållfastheten för det därefter påslagna lerbruket. I Smekammaren utfördes lerklining på den östra båleväggen genom att ett ca 2 cm tjockt lager långhalm först spikades fast med rafter av diagonalställd, oskalad hassel, ca 1 – 2 cm grova. Därefter slogs lerbruket på för hand. Då bruket börjat tor-ka slättades leran (Fig. 13).

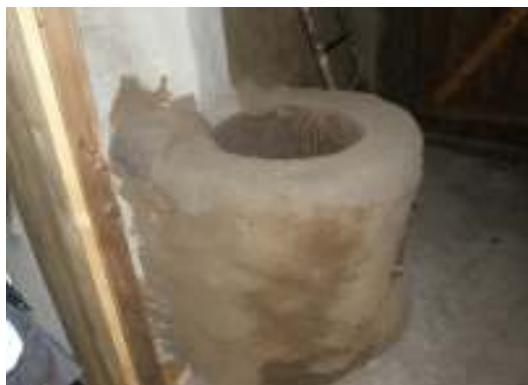
Fig. 12. Lerputsat byckar.

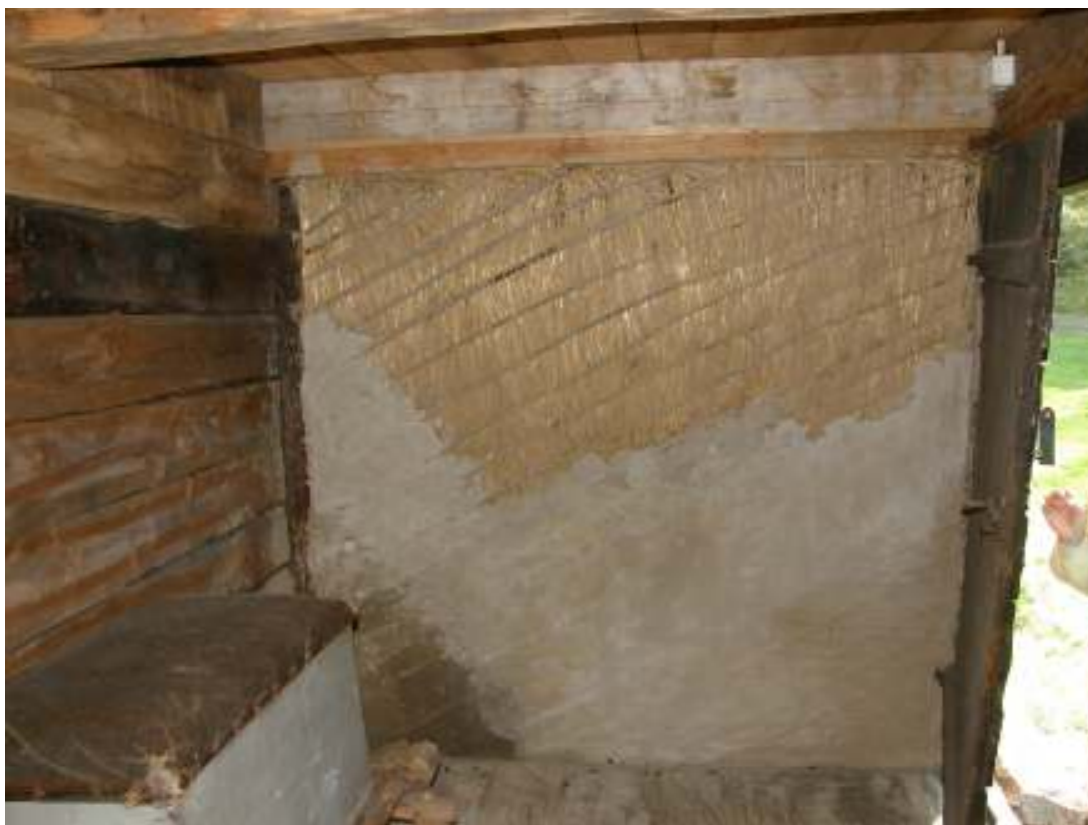
Fig. 13. Den lerputsade båleväggen i "smekammaren".

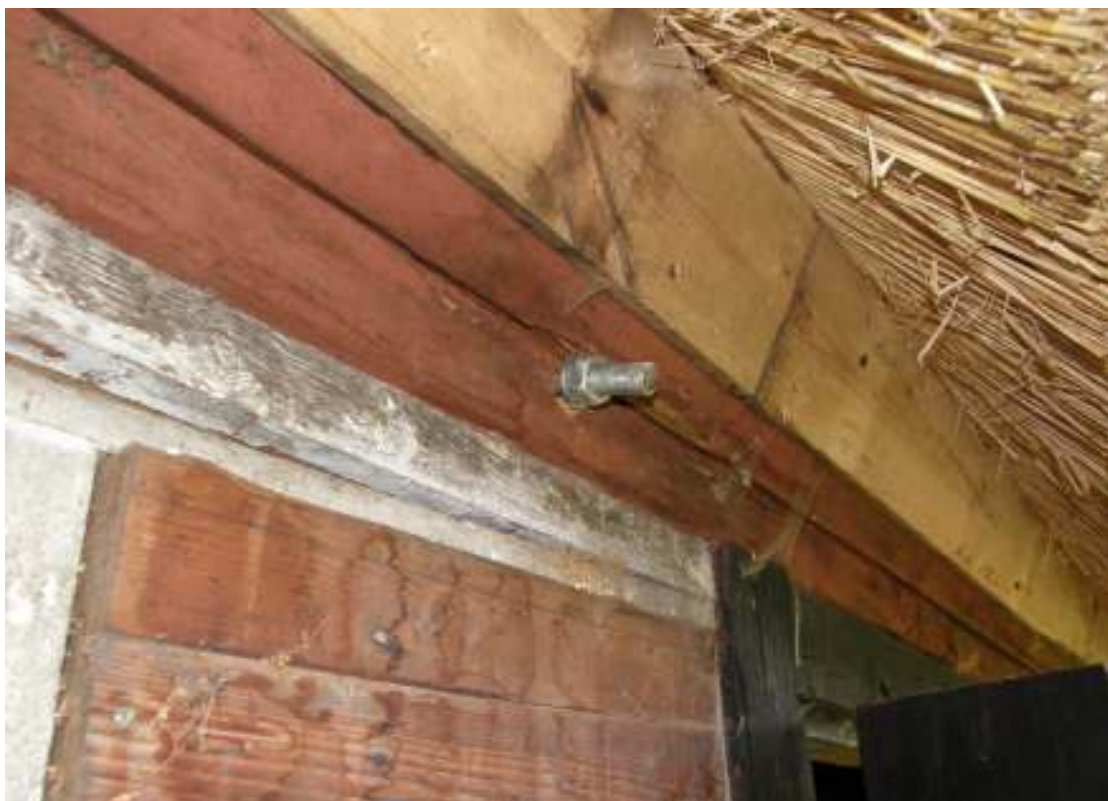
Fig. 14. Det genomgående dragjärnet i fähusets västra långsida.

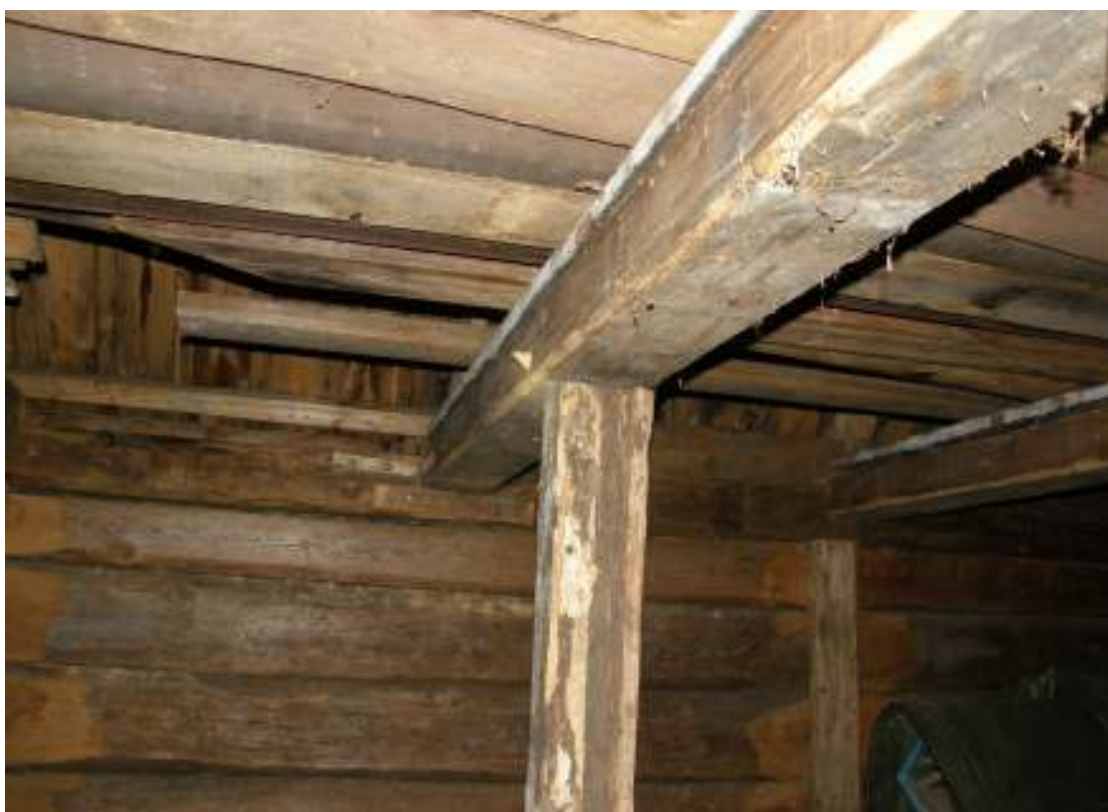
Fig. 15. Dubbad stolpe i fähuset.

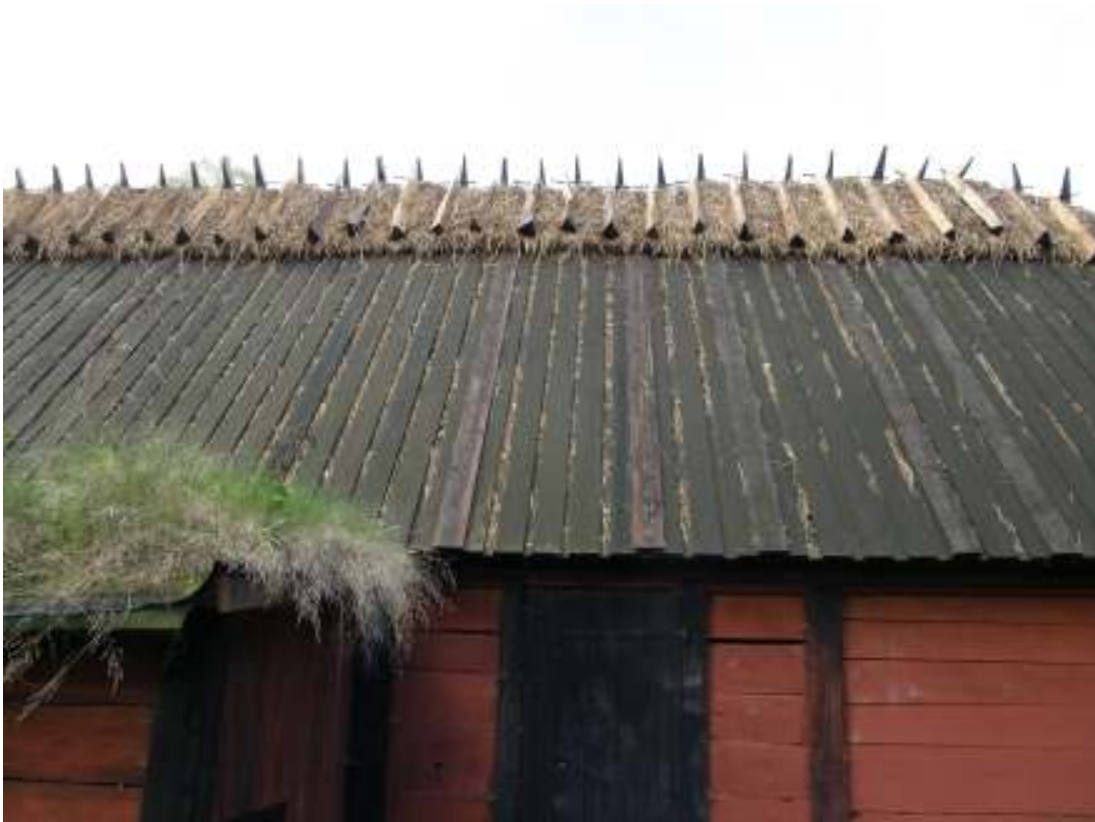
Fig. 17. Det kvarvarande brädtaket på fähusets östra takfall. Då trätaket börjat läcka, lades det temporärt med återanvända brädor.

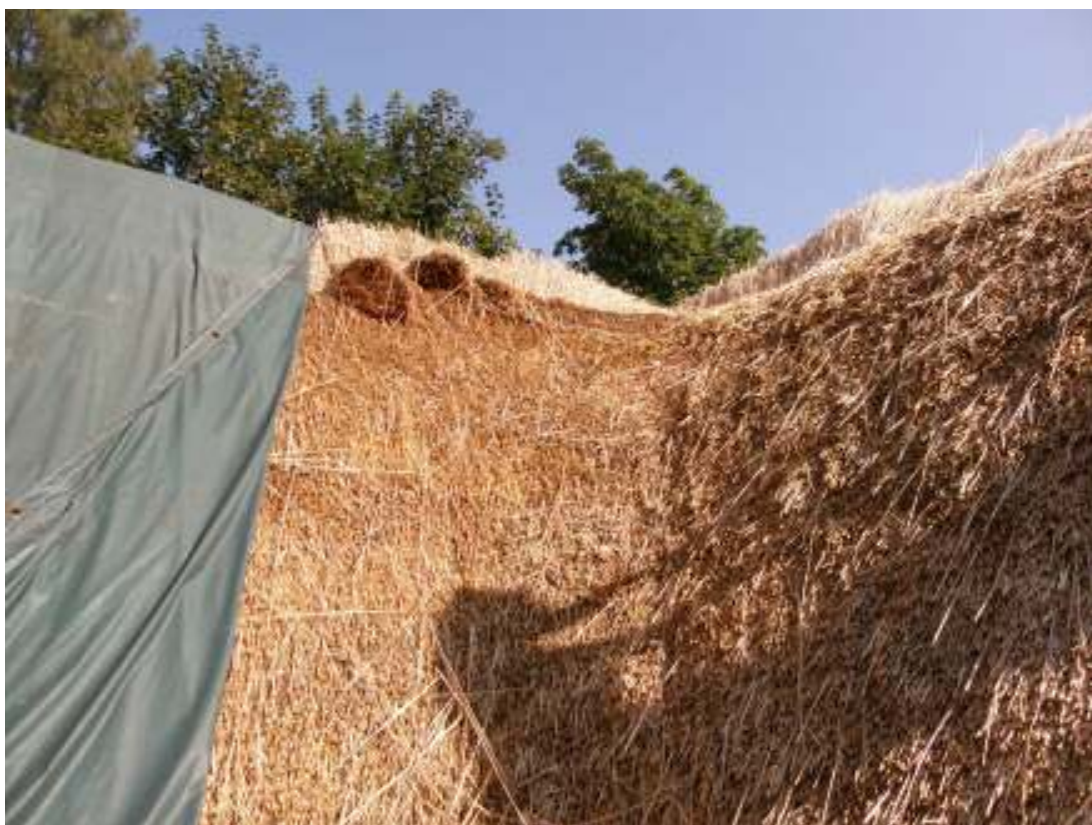
Fig. 18. Rännaldalen omtäckt.

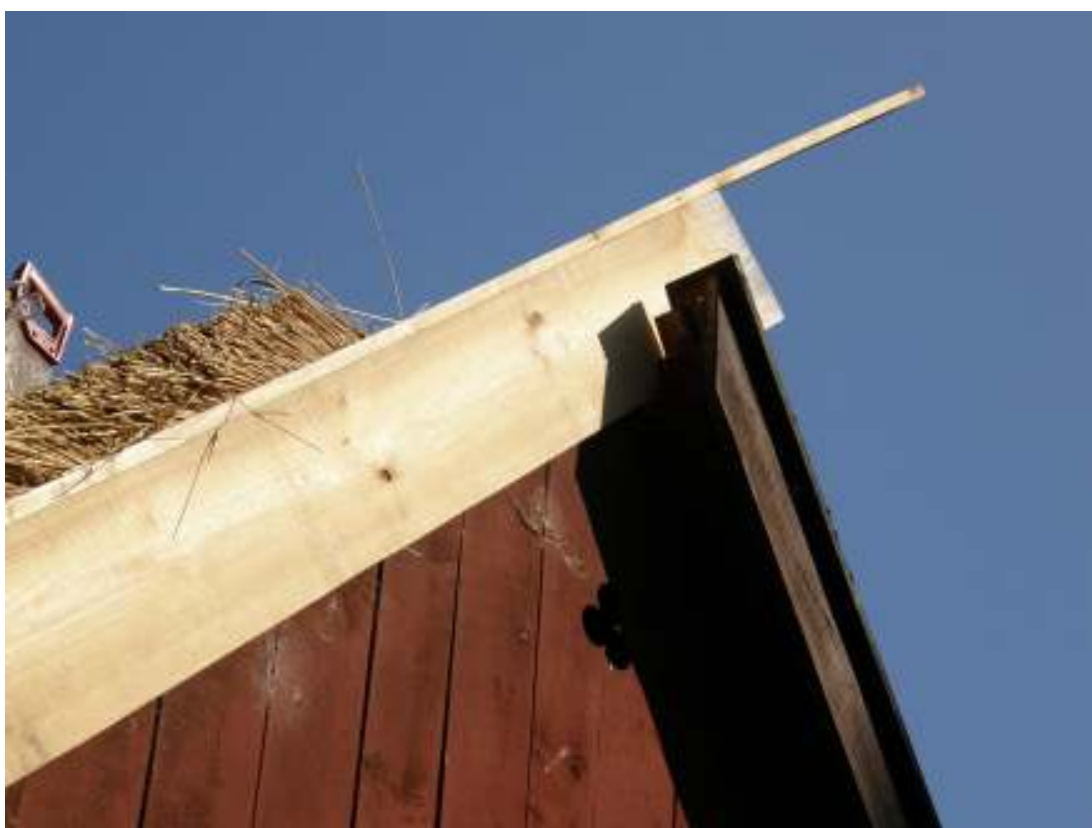
Fig. 19. Den tillfälliga skarven mellan ny och gammal vindskiva. Södra gaveln.
