2010:43

Södra Mellby mölla

- tre vingar och en vingbalk

Antikvarisk medverkan, 2008-2010

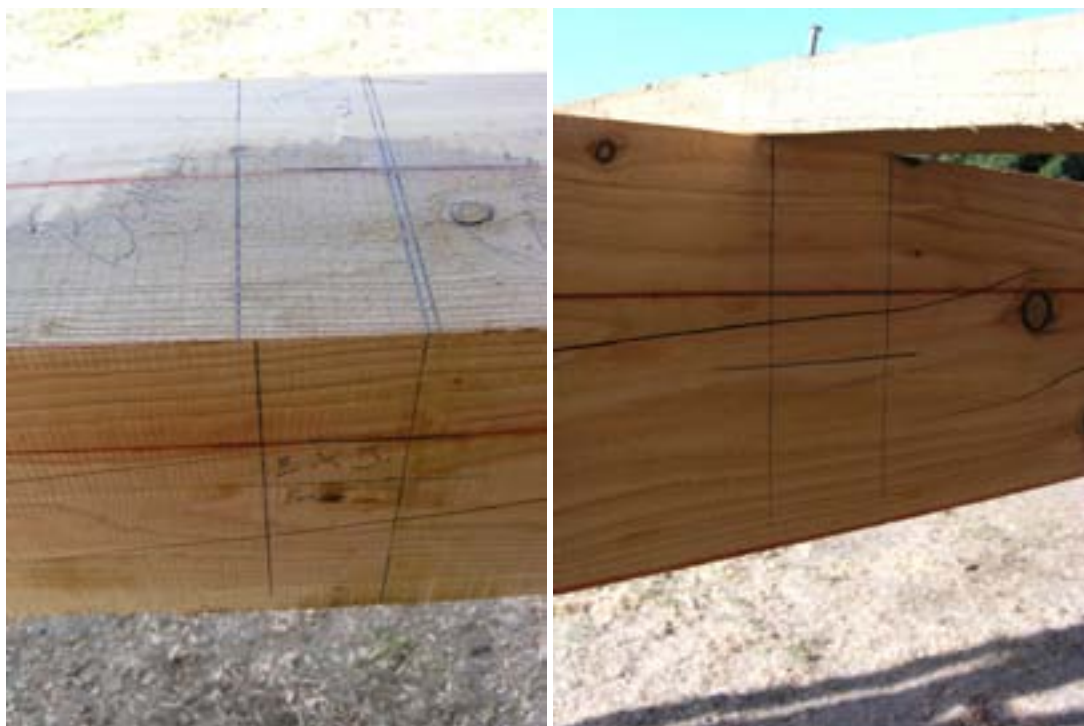
Till vänster vingträ med balkbrottet markerat. Till höger har en bäckskeed försiktigt spikats fast för att markera vinkeln som den ska ha på vingen.

Särskilt viktigt är balkbrottet, det vill säga det ställe på vingen där vingbalken har sitt slut. Det får inte finnas några svagheter i virket, eftersom påfrestningarna är maximala.

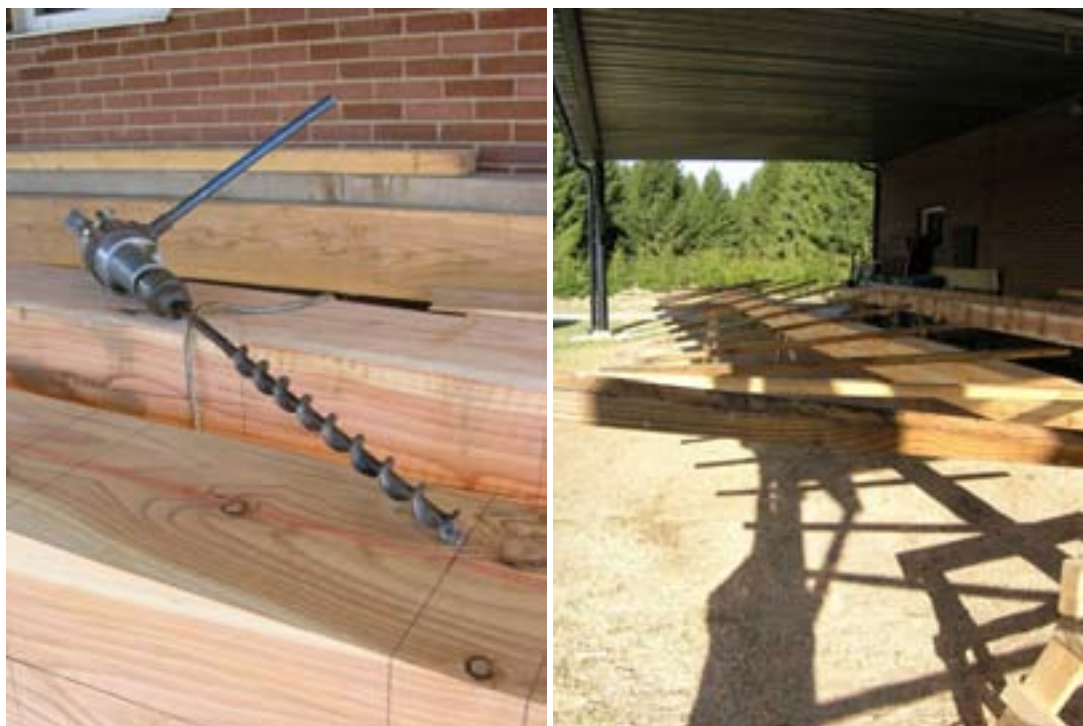
Till vänster det borr som användes vid borrning av hål till bäckskedarnas infästning i vingträet. Till höger bäckskedar som börjar anta vingens skålförm.

Vingträts mittlinje avgörande för var hålet till häckscheden ska borras. För att inte borra för långt och därmed ha möjlighet att justera hålet, användes en långsamgående borr. Borret var filat för att inte dra. Som en extra säkerhetsåtgärd användes till en början en löst fastspikad masonitskiva, vilken rörde sig så snart borrarspetsen var igenom. För att få metoden ännu mer exakt övergick entreprenören till att använda en spegel ställd på andra sidan vingträt. Där kunde han se borrarspetsen gå igenom.

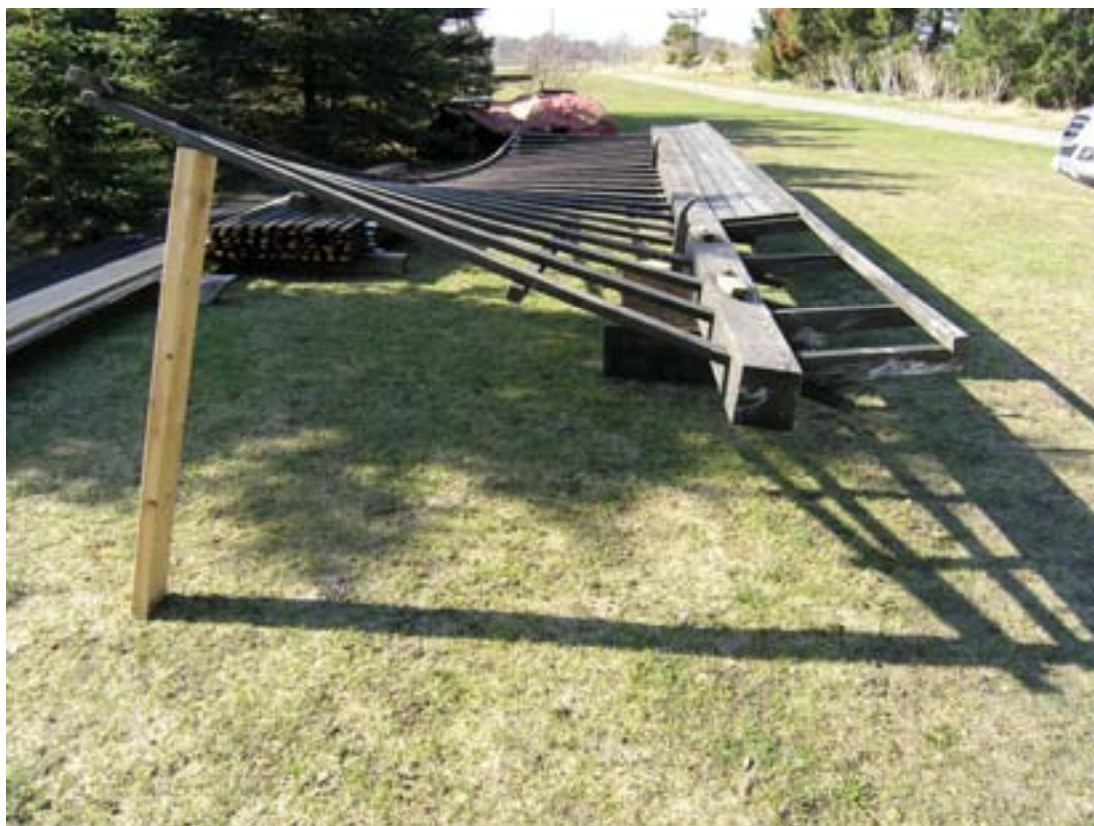
En vinge som nyligen har strukits med träskydd bestående av trätjära, balsamterpentin och linolja.

För att skydda virket och samtidigt få det nya att smälta in med det befintliga, har virket strukits *Gunnarsbögs gårds, Gammaldags Träskydd*. Den består av 40 % äkta trätjära, 30 % kallpressad och rå linolja samt 30 % balsamterpentin. Torktiden är lång, varför strykningen gjordes omkring en månad innan vingarna skulle monteras.

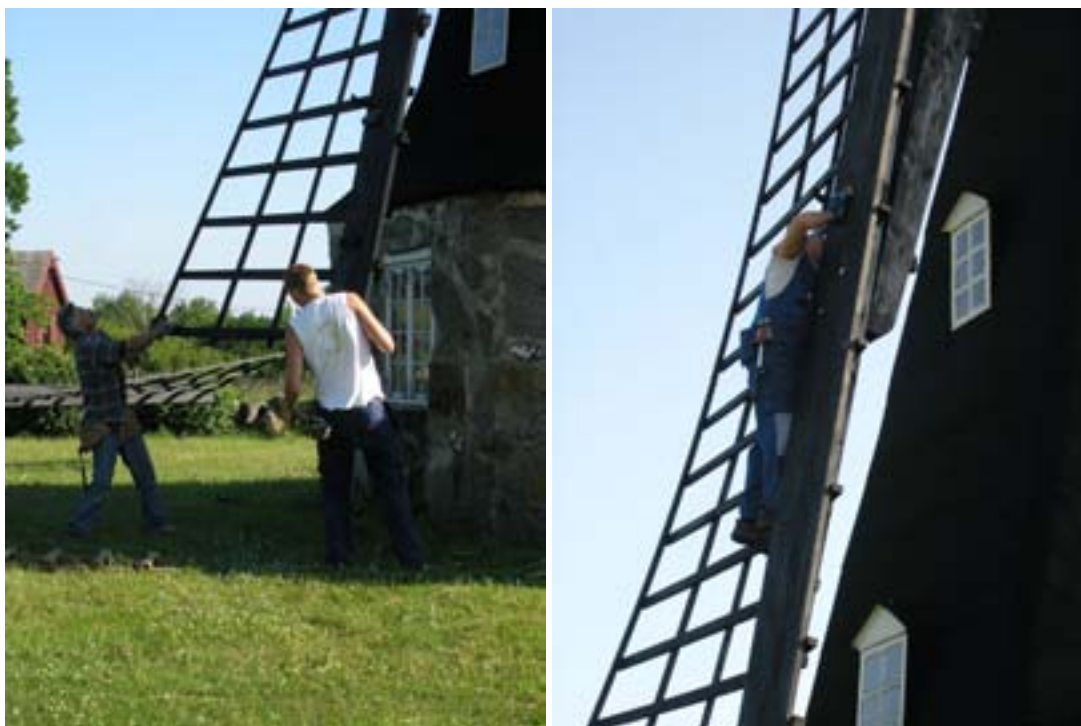
Foto: Ingela Blomén. Till vänster möllebyggarens medarbetare drar vingen enligt anvisningar ovanifrån. Till höger sätter möllebyggaren fast klamrar på vingen, vilka håller samman vingträ och vingbalk.

Monteringen liksom inpassningen av vingbalk och vingar präglades av ett intensivt samspel mellan entreprenören och hans medarbetare samt med kranföraren. Steg för steg sattes vingbalken liksom vingarna på plats och därefter monterades klamrarna (fyra på respektive vinge). Klamrarna håller samman vingträt, vingbalken och baksadlingen. Det kan uppstå differens beträffande vikt mellan vingarna, ibland upp till 10 kg. Då kan det vara nödvändigt att kompensera med vikter, vilket är en relativt vanlig åtgärd.

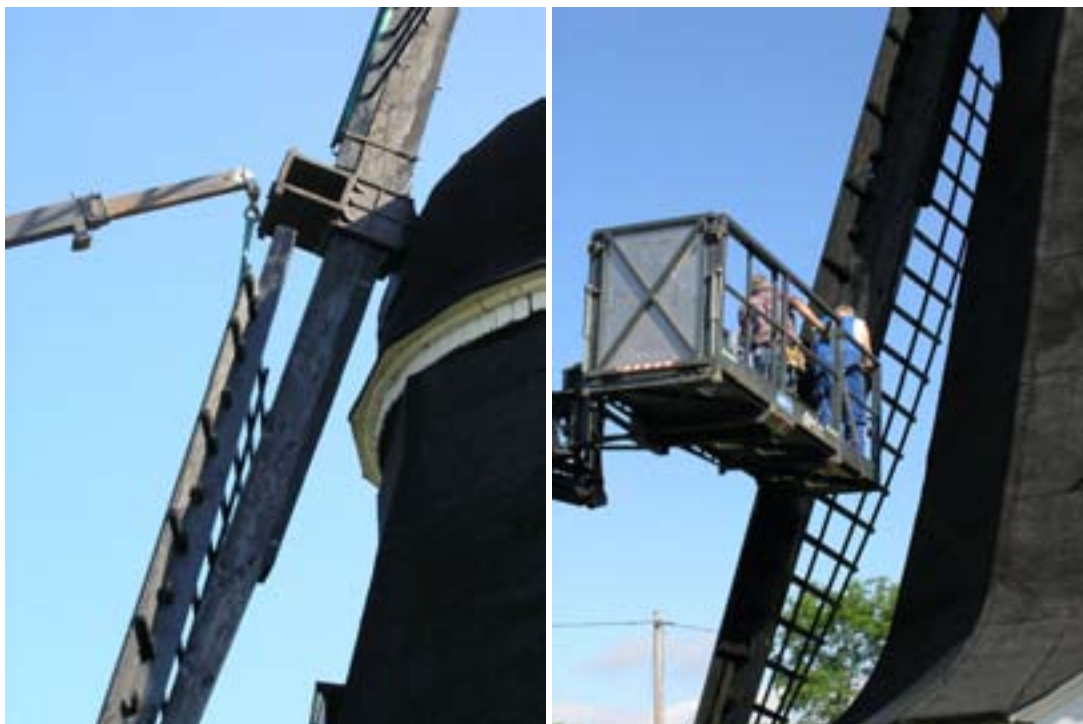
Foto: Ingela Blomén. Till vänster lyfts en av vingarna på plats för att förankras i axeln. Till höger monteras klamrar kring samma vinge, för att få den att fästa vid vingbalken.

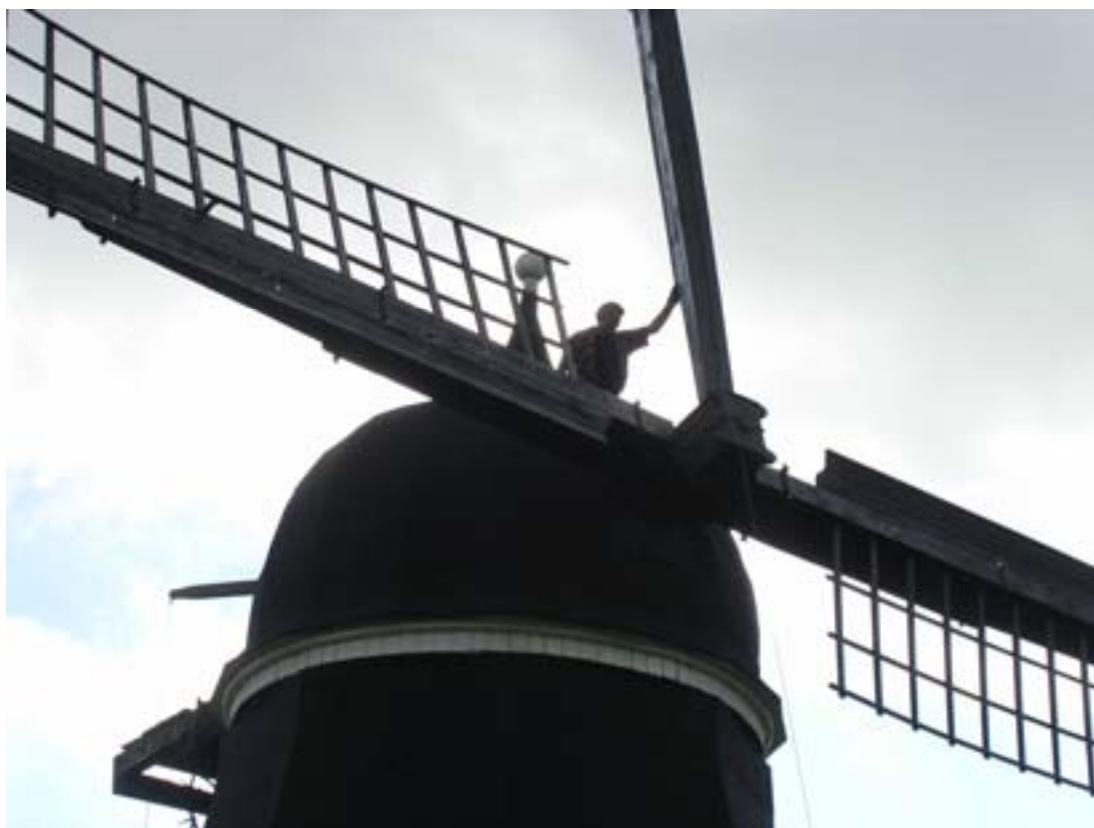
Foto: Ingela Blomén. Arbete på uppe från hättan när vingbalken ska fästas in i spindeln.

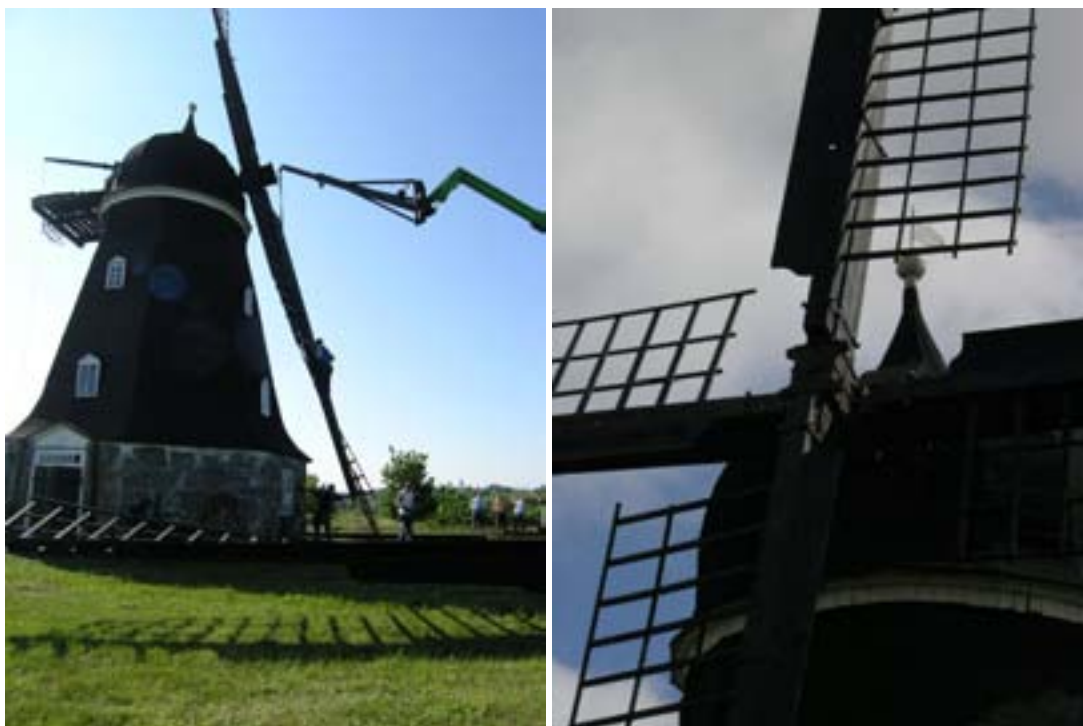
Foto: Ingela Blomén. Kranföraren lyfter upp en vinge i taget. Varje moment sker i samspel med möllebyggaren och hans medarbetare. Till höger har vindflöjeln åter kommit på plats, högst upp på hättans toppklot.

Efter att vingbalk, vingar och baksadling var på plats tog föreningen tillfället i akt och lät entreprenören återmontera den vindflöjel som varit nerplockad för vårdsinsatser. Idag är den åter fäst högst upp på hättans toppklot.

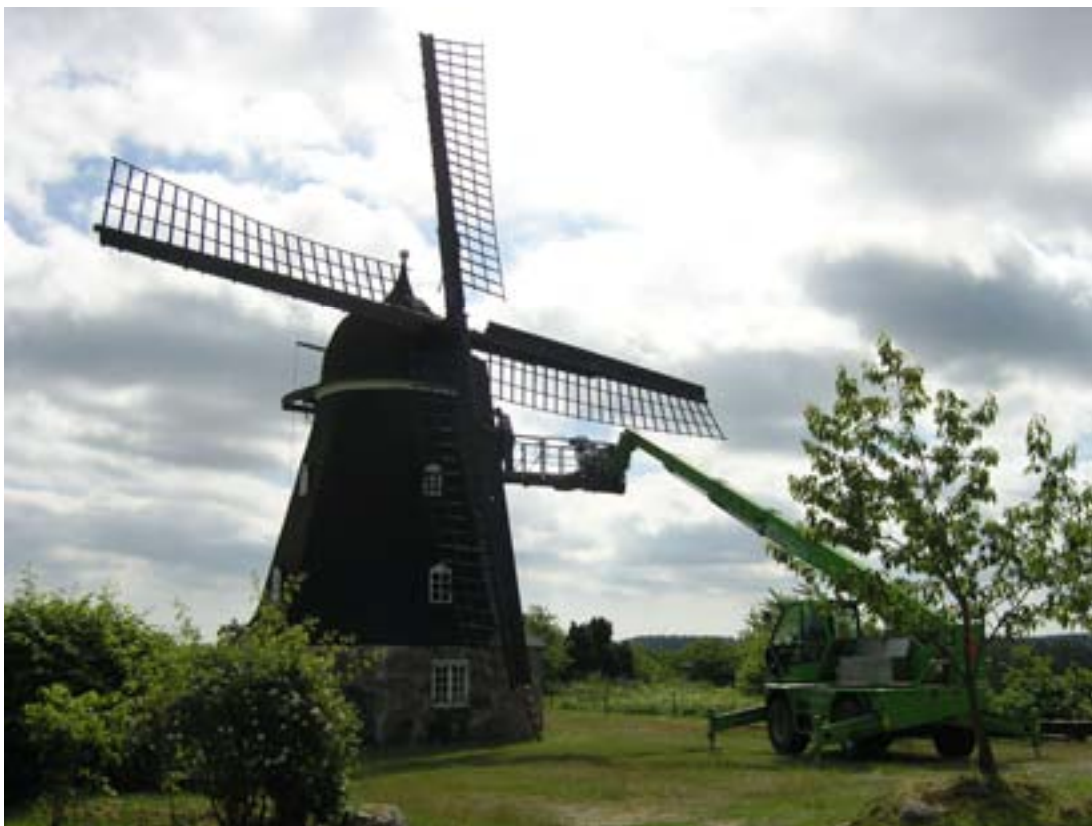
Foto: Ingela Blomén. Den sista av de tre nya vingarna har lyfts upp och förankras med klamrar.

Vingarna på Södra Mellby mölla ligger nära varandra i vikt, varför det inte behövde monteras några vikter då de nya vingarna sattes på plats.
