Bondrumsgården 2010

Antikvarisk medverkan, 2010

Rapport 2010:44

Antikvarisk medverkan, 2010
Fågeltofta socken, 1043
Tomelilla kommun
Skåne län

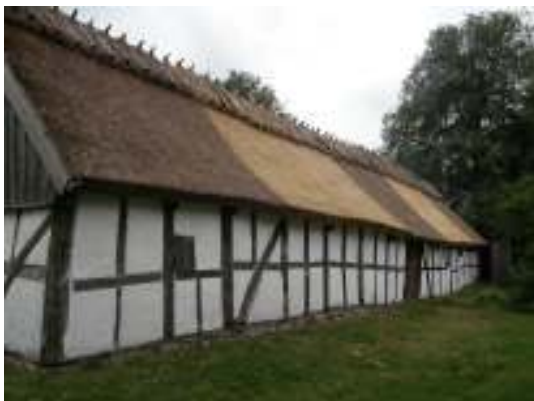
Fig. 1. Västra längan efter arbetet.

Två stin på västra längans västra takfall har till sin helhet omtäckts med halm norr och söder om det mellersta parti som omtäcktes 2009, samt ett sti på boningshusets södra takfall, öster om skorstenen (Bilaga 1). Efter bortrivning av gammalt stråmaterial (vass) förstärktes samtliga skäggläcker genom påsalning av läktmaterial och ca 10 löpmeter förbrukad läkt byttes likt befintlig (både sågade läkter och granslanor). Bindning av ny halm (inhandlad från Polen) utfördes med pilvidjor (Gulpil, inhandlad i Danmark) mot rafter av oskalad hassel. Ryggning gjordes med löspressad råghalm (odlad i Gärds Köpinge). 10 par ryggträn nyttillverkades likt befintliga (kvartskluven ek), ca 1,2 meter långa, fästa med dubb av hassel. Någon förtätning av ryggträna har inte noterats. Efter omtäckningen diagonalskars samtliga stin (se exempel på Fig. 3).

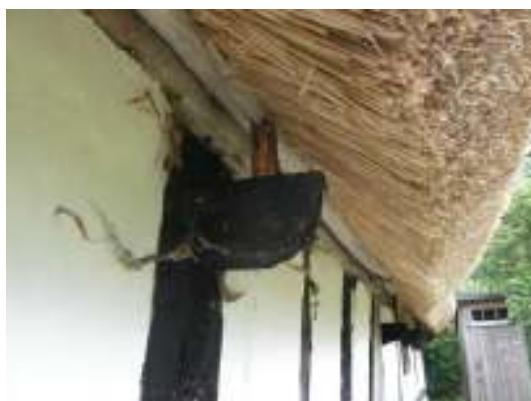
Fig. 2. Stöd åt skägglanan.

För att erhålla adekvat spänst i takfotshalmen späades befintlig skägglana upp mot halmens undersida med hjälp av distanser av barkad gran, vilka ställdes på fasadens utskjutande knutskallar. Denna typ av stöd förekommer sedan tidigare på samma fasad (Fig. 2).

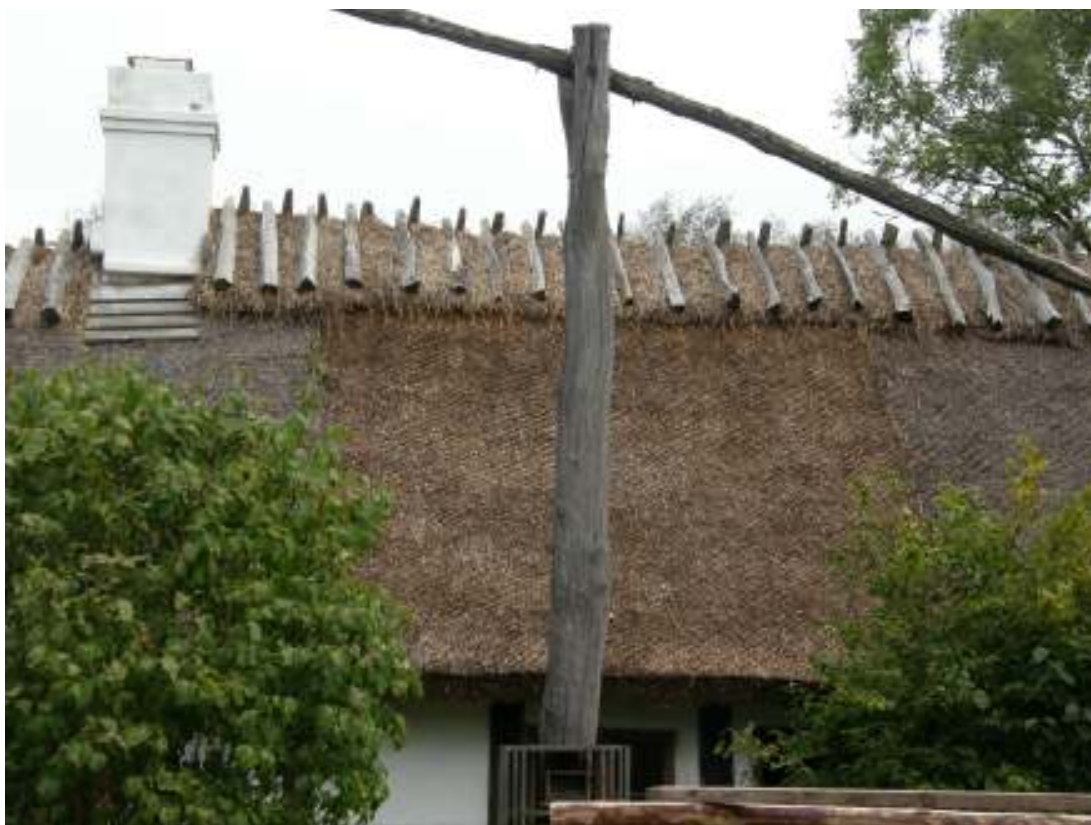
Fig. 3. Boningshusets sti.

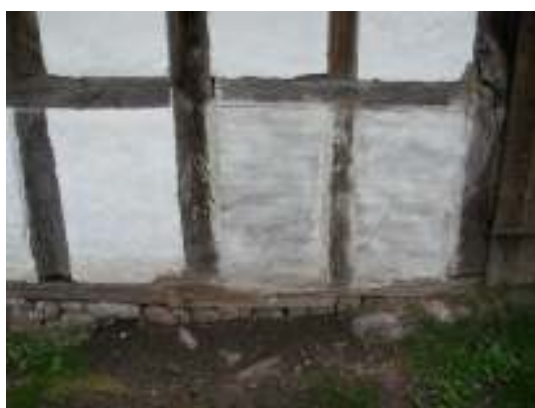
Fig. 4. Västra längan efter arbetet.

Två fackfyllningar på västra längan respektive åtta fyllningar på östra längan har under årets arbete restaurerats. På västra längan har arbetet inneburit att det norra facket till sin helhet monterats ned och därefter ommurats med befintligt tegel-

och stenmaterial. Södra facket ommurades partiellt i överdelen. Till ommurning-
 en användes lerbruk (från facken återanvänd lera kompletterad med nyuppgrävd,
 lokal lera, armerad med hackad halm och grus – se vidare under Iakttagelser un-
 der restaureringen). Sammanlagt består fackfyllningarna av ca 90% tegel av varie-
 rande mått och ca 10% sten. För att säkra de bägge facken mot framtida urkrag-
 ning sattes fyra 3” blankspik på stolparna (två på var sida), vilka bäddades in i
 vågräta murfogar. Detta förfaringssätt har hantverkaren enligt egen utsago note-
 rat på gården. Efter ommurningen putsades facken med lerbruk samt slättades
 med lerslätta. Avfärgning skedde med kalkmjölk i två omgångar (vid slutbesikt-
 ningen återstod ca 1 – 2 omgångar strykning).

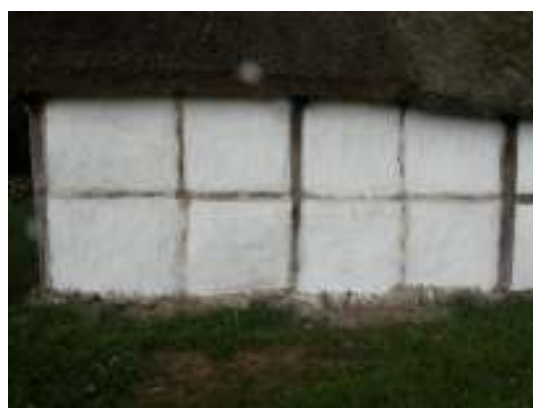
Fig. 5. Östra längan efter arbetet.

På östra längan åtgärdades åtta fackfyllningar med olika metoder efter att sen-
 tida ytputs av cementbruk/hönsnät avlägsnats. I huvudsak handlar det om om-
 klining/omputsning med lerbruk i olika blandningar, bl a hästgödsel (se vidare
 under Iakttagelser under restaureringen och Bilaga 2). I övrigt byttes två murkna
 bistolpar mot nya av fur i mått likt befintliga samt fem lerstakar av bok (Fig. 6).

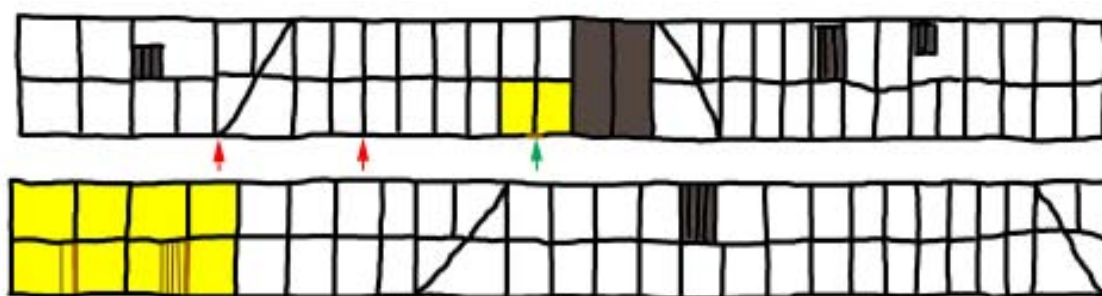
Fig. 6. Övre bilden; västra längans västra fasad, undre bilden; östra längans östra fasad. Gult markerar fackfyllningar som restaurerats 2010. Pilarna markerar skadade partier i fotträet, varav den gröna pilen visar platsen för skarvningen (se även Fig. 4 och 7) och de röda pilarna lagningar som sköts till 2011. På nedre bilden visas även platsen för två utbytta bistolpar (fur) samt utbytta stakar (bok). Ritningen ej skalenlig. Jublin Alftberg, 2010. Nedre bilden, vänstra delen, efter skiss av Nils-Erik Andersson, 2010.

Enligt arbetshandlingarna skulle halvsulning ske vid tre partier i fotträet på västra längans västra fasad. Då det visade sig att skadan på det södra av dessa tre partier var mer omfattande än beräknat gjordes omfördelning i det att den svåra skadan åtgärdades med skarvning i stället för halvsulning och de två nordligare, mindre skadorna, utelämnades till 2011.

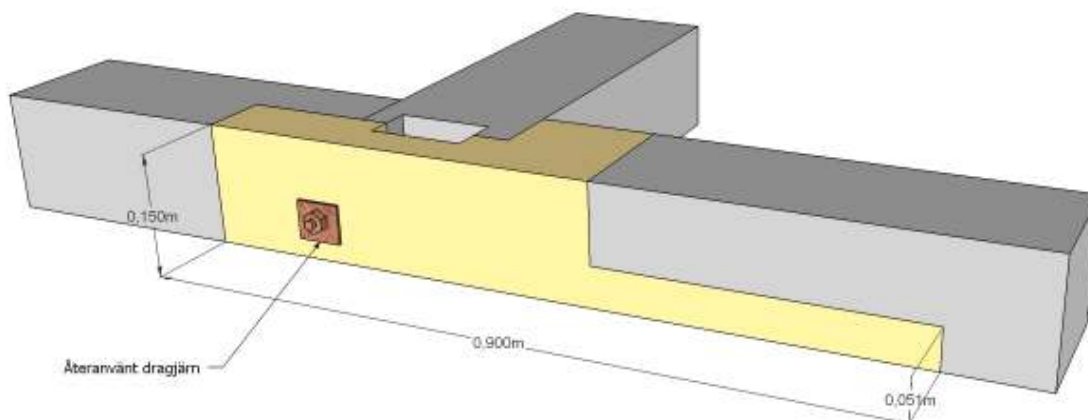
Fig. 7. Skarven vid västra längans västra fotträ i detalj. Jublin Alftberg, 2010.
