# Torsebro krutbruk 2010

Slutrapport antikvarisk medverkan, 2010

## - murnings- och snickeriarbeten

Slutrapport antikvarisk medverkan, 2010  
Färlöv socken, 1045  
Kristianstad kommun  
Skåne län

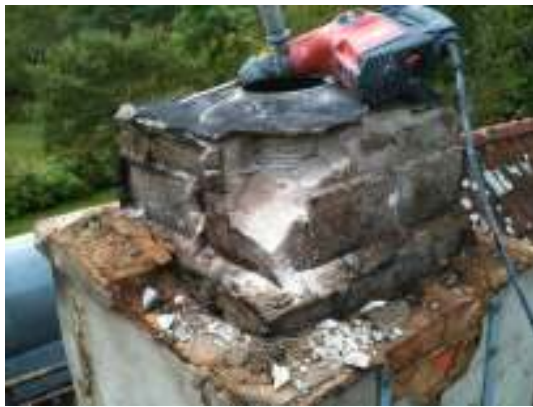
Vid årets ommurning plockades först samtliga tegelstenar ner till i höjd med den stenbas som sticker upp ca 50 cm från takfallet. I samband med detta noterades att skorstenens toppdel fyllts igen med en massiv "cementplugg", i stället för som brukligt är med en ca 5 – 10 cm tjock toppförsegling, vars huvudsakliga

syfte – förutom att hindra regnvatten från att rinna ner i skorstenen – är att hålla insatsrören på plats (fig. 2). Efter att pluggen tagits bort kunde det konstateras att insatsrören isolerats med ca 5 cm tjock mineralisolering.

Fig. 2. "Betongplugg" i skorstenspipan.

Ommurning skedde därefter med nya handslagna tegelstenar, inhandlade specifikt till Torsebro krutbruk under mitten på 1990-talet. Teglet murades och fogades med färdigdoserat hydrauliskt kalkbruk (Weber, CAL 148). Insatsrörens toppkoner säkrades med en ca 6 cm tjock försegling av kalkbruk. Avslutningsvis återmonterades skorstenshuvnen och stegkasskyddet.

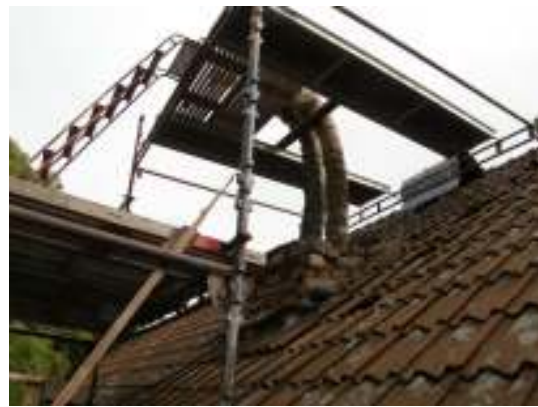
Skorstenen på den västra arbetarbostaden (byggnad 7) uppvisade vid skadeinventeringstillfället 2006 svåra brister i form av putssläpp och frostsprängning. Dessutom fanns läckage i anslutning till takfallet, och själva murstocken var påfallande fuktig – kondensvatten från skorstenen sipprade även periodvis ner i eldstadskomplexet. Misstankar fanns om att den senaste renoveringen, troligtvis utförd på 1980-talet, var undermåligt utförd. I samband med det arbetet försågs skorstenen med två insatsrör (flexislang, fig. 3).

Fig. 3. Efter att teglet monterats ned.

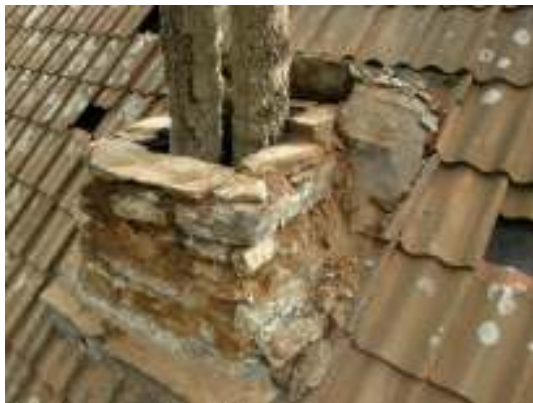
Fig. 4. Skorstensbasen av sten.

I anslutning till skorstensbasen, vilken fogades med kalkbruk, utfördes mindre säkringsåtgärder på angränsande takparti. Den befintliga takpappen, som befanns uttjänt, kompletterades med ny (ICO-PAL topsafe 3 kolsvart) och de närmsta ströläkterna på ömse sidor om skorstenen byttes för att skapa erforderliga fästpunkter åt bärläktorna (fig. 15). Den befintliga blyplåten på skorstenens baksida återanvändes efter justering och fästes mot skorstensfogarna genom spikning. Tio nya takpannor likt befintliga monterades som ersättning för trasiga pannor – reservpannor fanns att tillgå på vinden till arbetarbostaden.

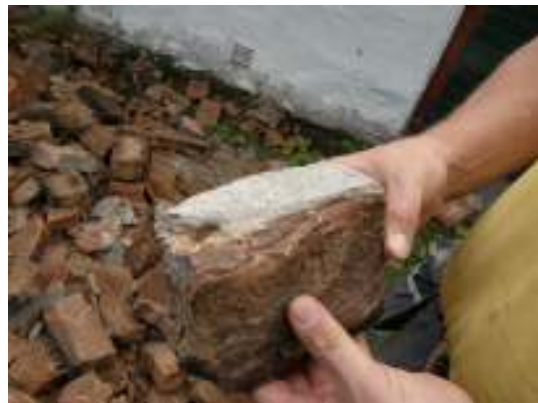
Bland det nedmonterade tegelmaterialet kunde två olika typer av tegelstenar urskiljas – 5 x 10” och 5 x 11”, där den övre halvan av skorstenen hade det något mindre tegelformatet. Efterhand som tegelstenarna monterades ned togs automatiskt den sentida cementputsen bort.

Fig. 5. Cementputs på tegelsten.

I möjligaste mån skulle teglet från skorstenen återanvändas, men då det visade sig att skorstenen putsats med cementbruk, vilket inte i nöjaktig omfattning kunde avlägsnas från tegelstenarna, samt att stenarna rent allmänt var i dåligt skick, beslöts att återuppföra skorstenen med det handslagna tegel som sedan tidigare inhandlats till krutbruket. Dessutom beslöts att avstå från putsningen eftersom det stod klart att ett säkerställande av fuktvandringen var av större betydelse för byggnadsminnets fortlevnad än en omputsning som inte med säkerhet kan beläggas vara ursprunglig (skorstenen har sannolikt även ommurats flera gånger genom åren och i sitt ursprungliga skick torde den varit uppförd av sten – sannolikt har den även varit kortare).

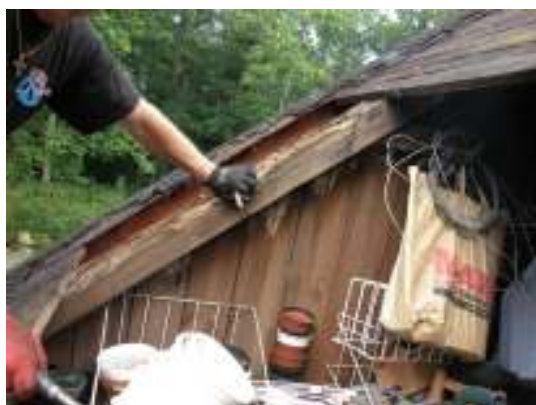
På brygghusets (byggnad 13) södra takfall, på insidan, fanns ett pågående svampangrepp som åtgärdades. Angreppet fanns på västra gavelröstets insida (fig. 6), på en sparre ovan ytterdörren samt partiellt på underbrädningen (fig. 16). Typen av svamp är okänd men sannolikt rörde det sig inte om äkta hussvamp.

Fig. 6. Svampangripet parti på gavelröstet.

Efter att trasig och förbrukad takpapp och underbrädning avlägsnats skarvades sparren ca 1,5 m från lejden (stående bladskarv). På den västra sparren, mot västra gavelöstet, gjordes bedömningen att svampen – som endast till ringa omfattning fått fäste i timret – kunde avlägsnas genom bortskärning. Ny underbrädning med mått likt det borttagna återsattes och fästes med blanka spik. Ny takpapp i två lager lades över hela takfallet (ytpapp: ICO-PAL topsafe 3 kolsvart, underlagspapp: ICO-PAL YAP 2200) och nya strö och bärläcker sattes. De gamla skruvarna till eternitplattorna återanvändes. Trasigt eternitmaterial återsattes med nytt, begagnat enligt befintligt utförande.

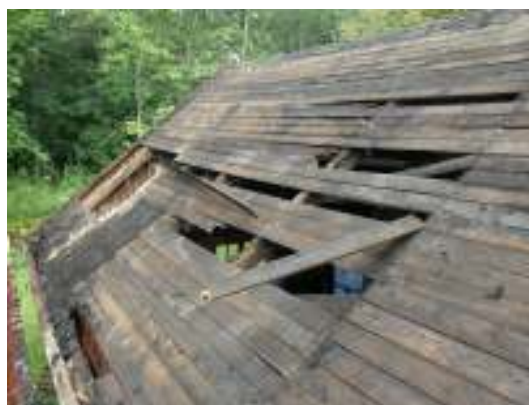
Efter att all eternit (sinuskorrugerade plattor och raka nockvinklar) monterats ned stod det klart att skadan var aningen mer omfattande eftersom den gamla underlagspappan uppvisade svår sprickbildning. Befintlig underbrädning kunde på flera ställen karaktäriseras som ”knäckebrödslik” och flera ströläcker/bärläcker var rötangripna. Dessutom var ca 90% av all gammal takpapp förbrukad.

Fig. 7. Uttjänt, äldre underbrädning.

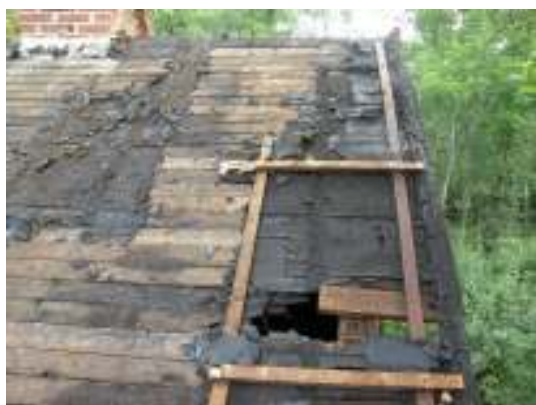
Fig. 8. Skada vid västra partiet.

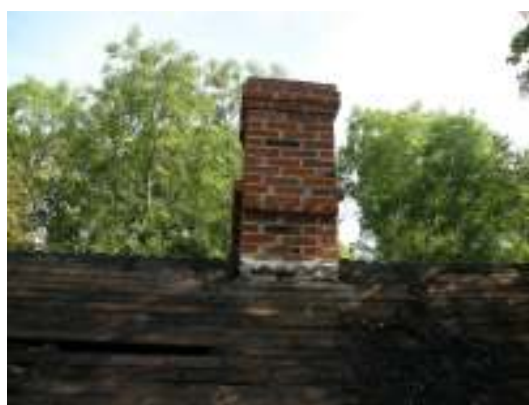
Fig. 9. Skorstenen som ommurades 2009.

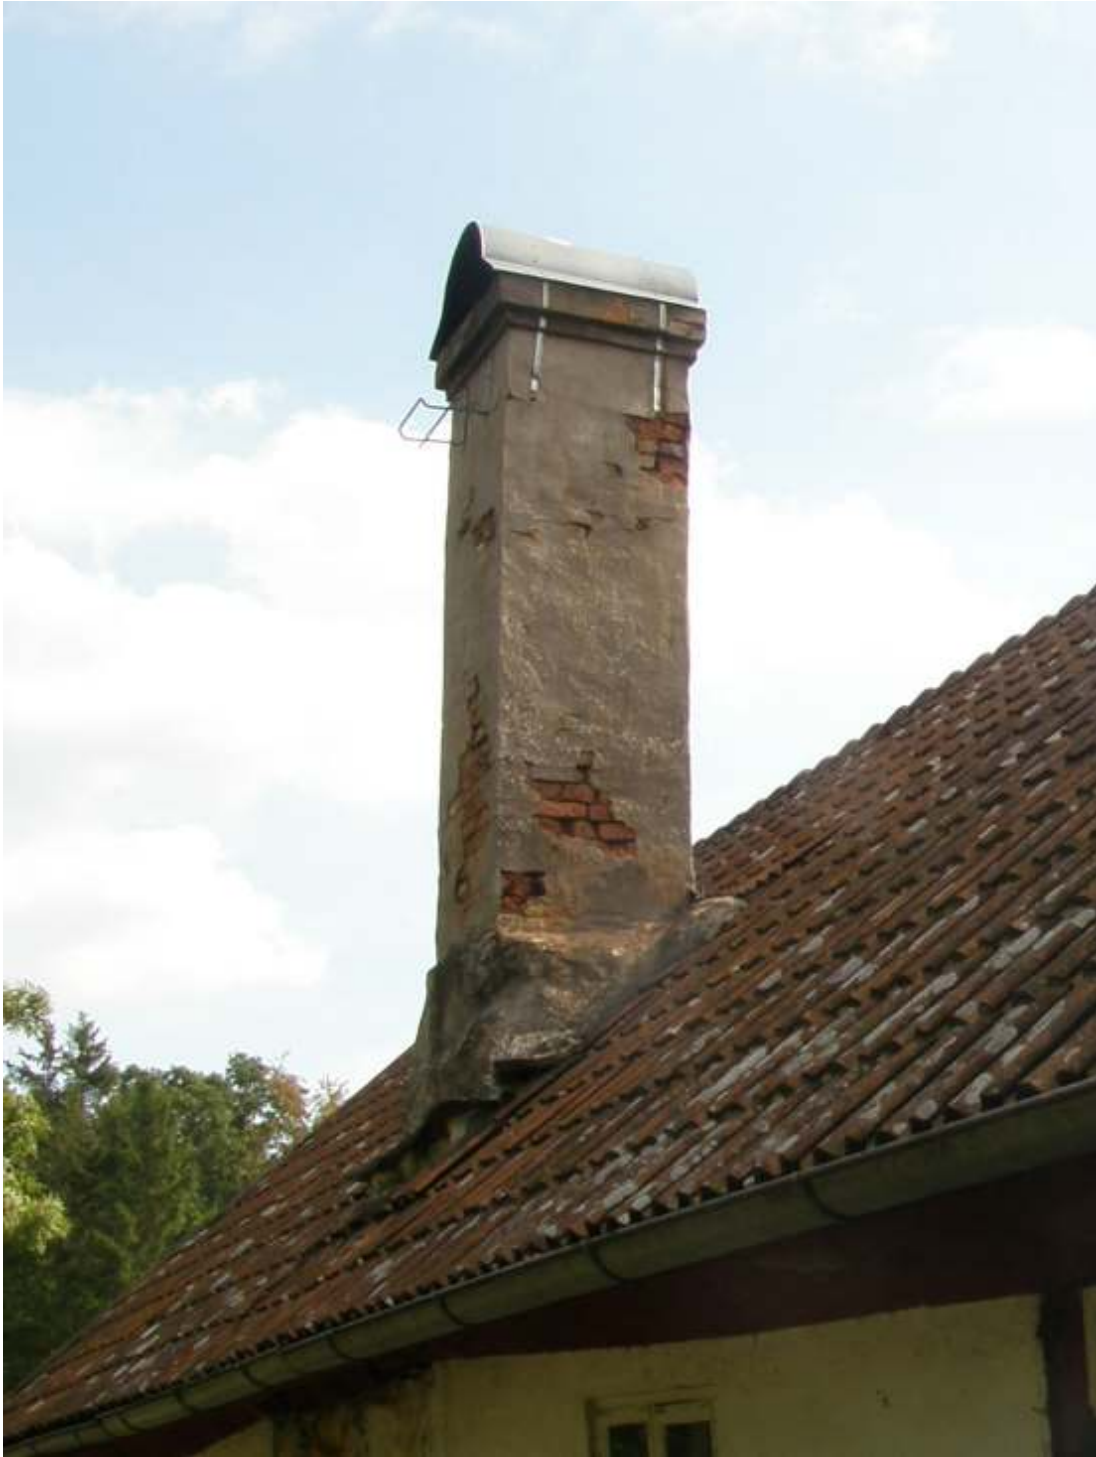
*Fig. 10. Skorstenen innan arbetet.*

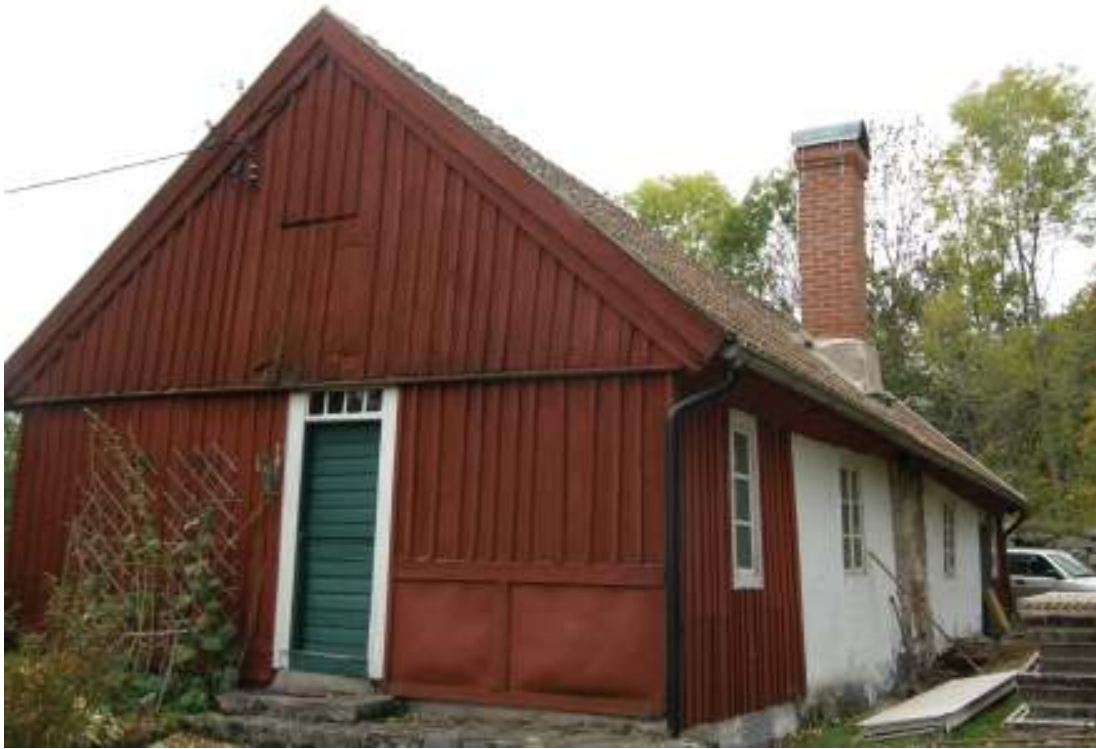
Fig. 11. Skorstenen efter arbetet.

Skorstenen bör de närmsta åren efter arbetet hållas under uppsikt och om kondensproblemet fortsätter går det att på enkelt vis komplettera isoleringsmaterialet genom att hugga upp toppkröningen. Det ska dock nämnas att hållfastheten på den igensättning som är gjord i spiskåpan, och som består av trapetskorrugerad plåt, först måste undersökas. Vid årets arbete gjordes en okulärbesiktning som gav vid handen att plåten åtminstone måste stabiliseras med en mittställd bärlina.

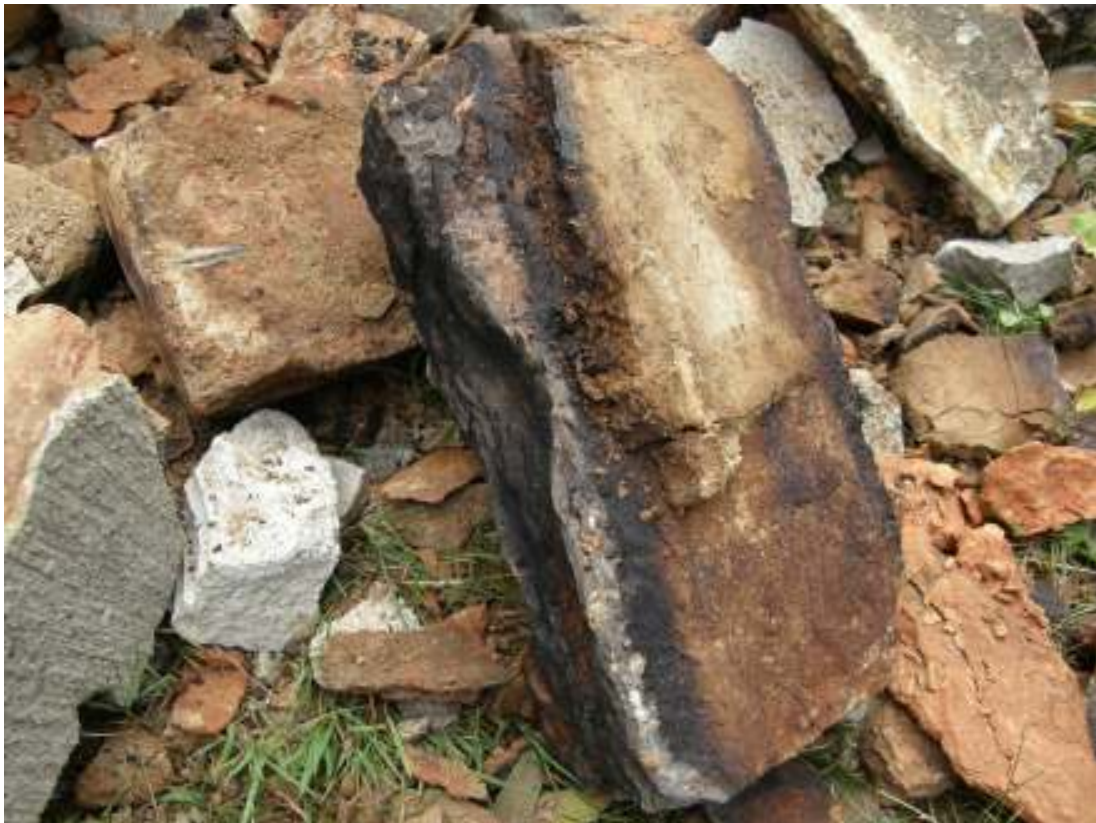
Fig. 12. Lerbruk på sotad tegelsten. Notera sotet på den starkt vittrade lerfogen, vilket vittnar om att skorstenen invändigt var i tämligen dåligt skick innan insatsrören monterades.

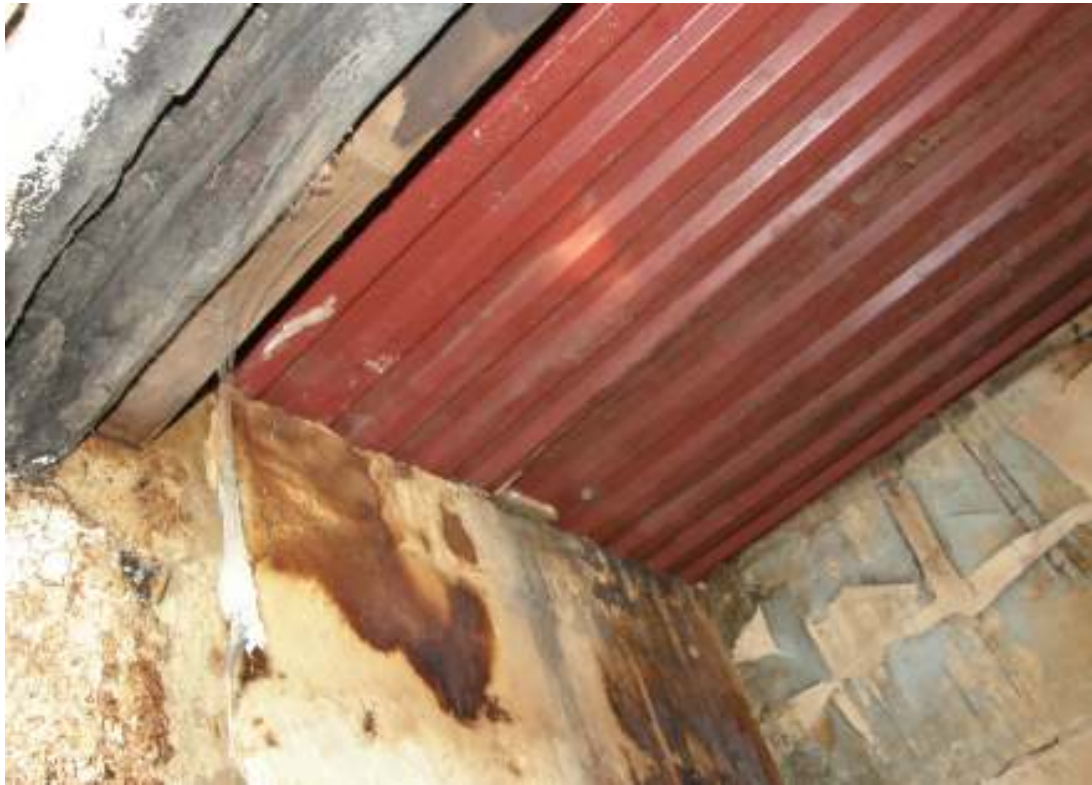
Fig. 13. Igensättningen inne i spiskåpan.

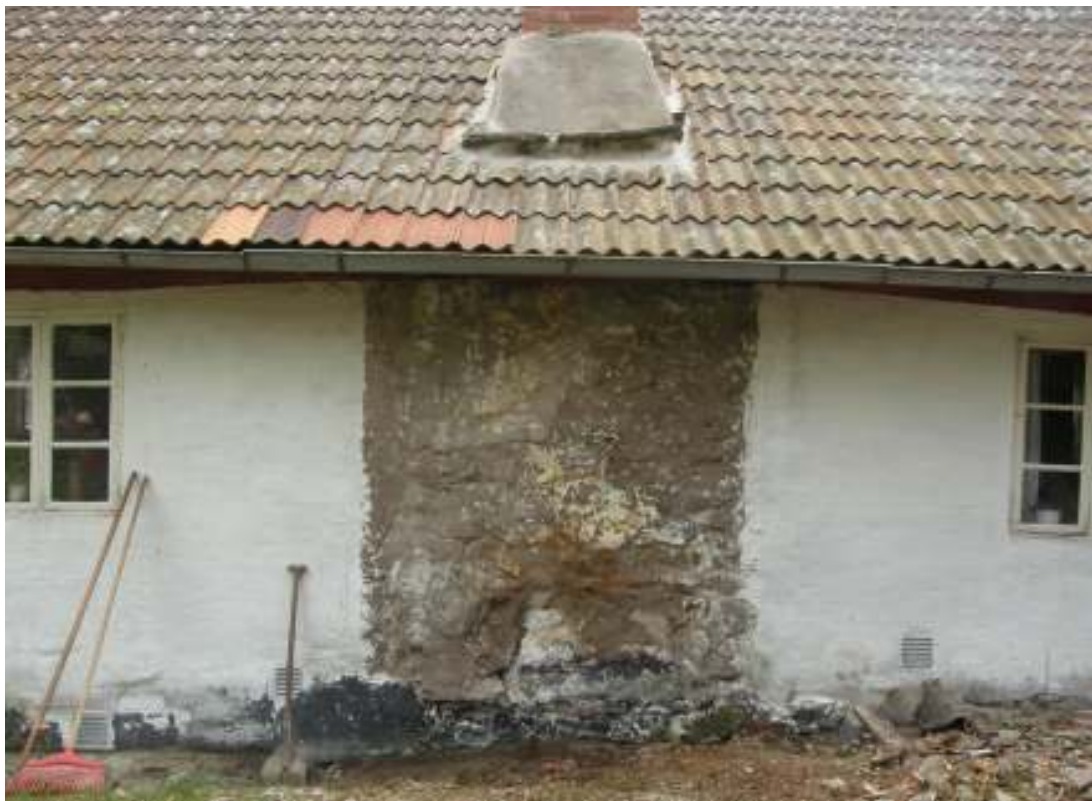
Fig. 14. Bakugnens yttervägg rengjord.

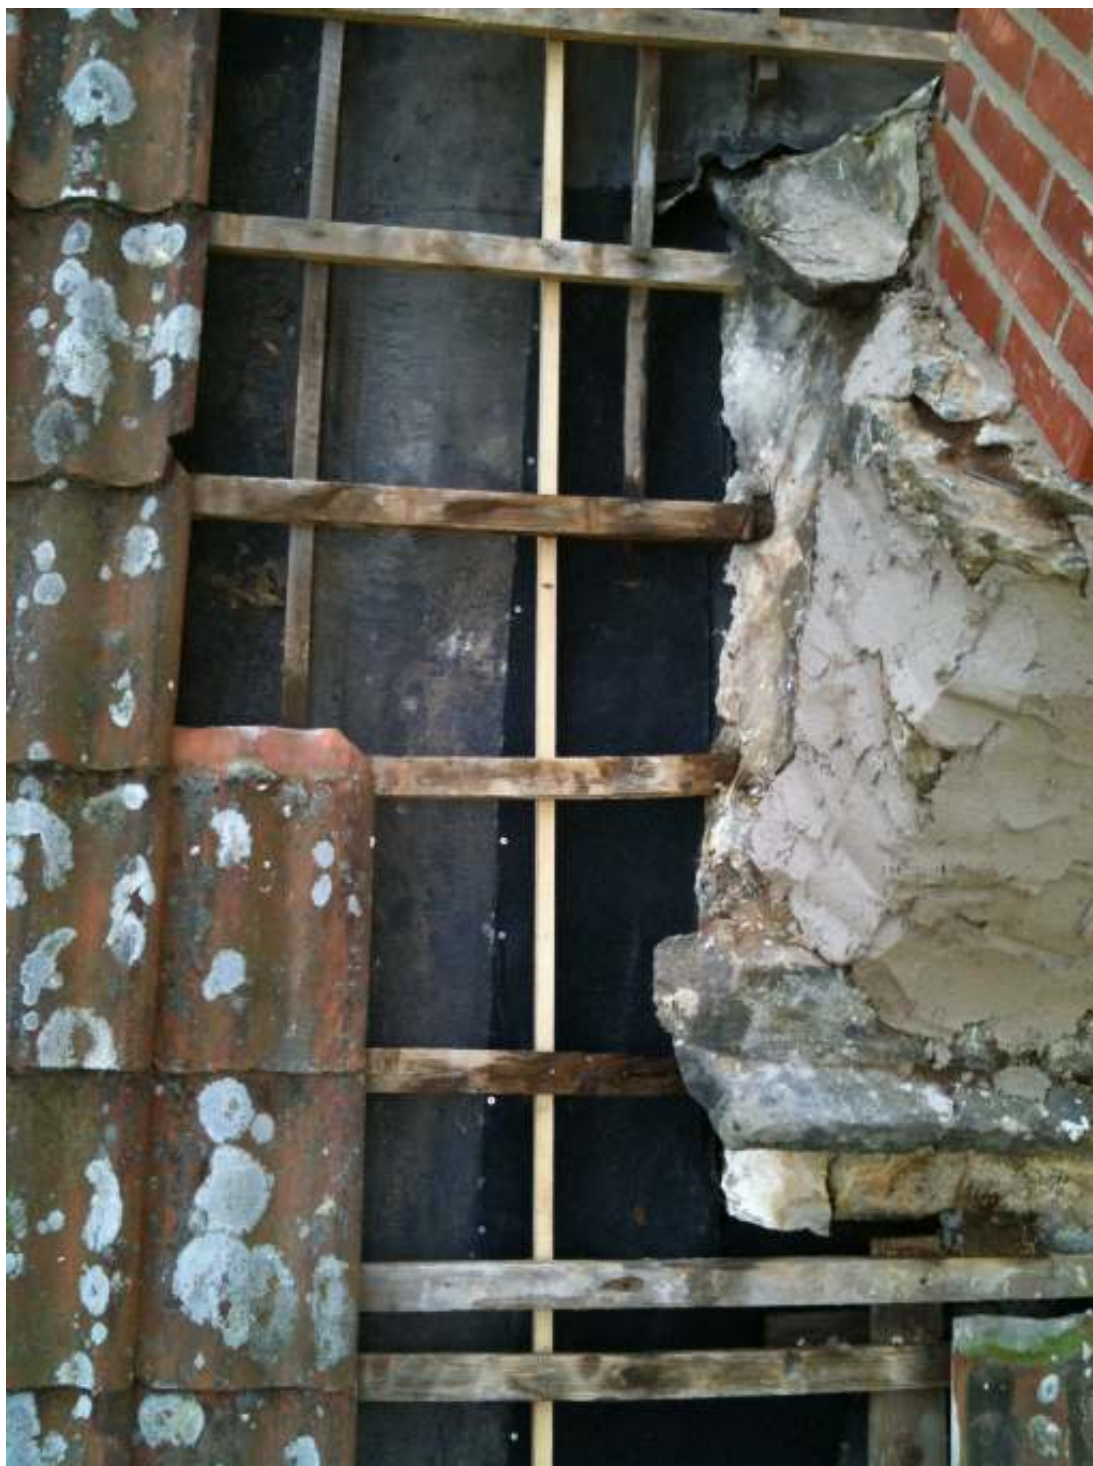
*Fig. 15. Bytt ströläkt vid skorstenens östra sida, samt partiell takpappslagning. Foto Henrik Nilsson, 2010.*

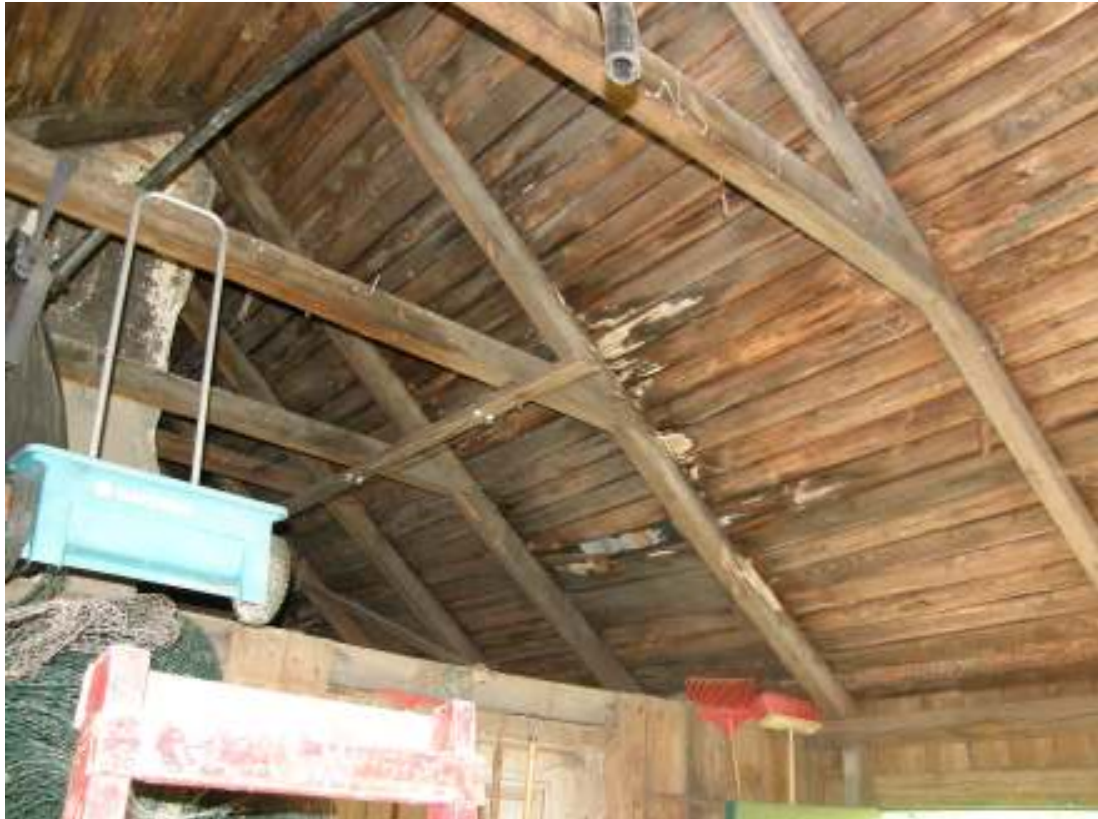
Fig. 16. Innan arbetet. Svampangrepp på den mittre sparren.

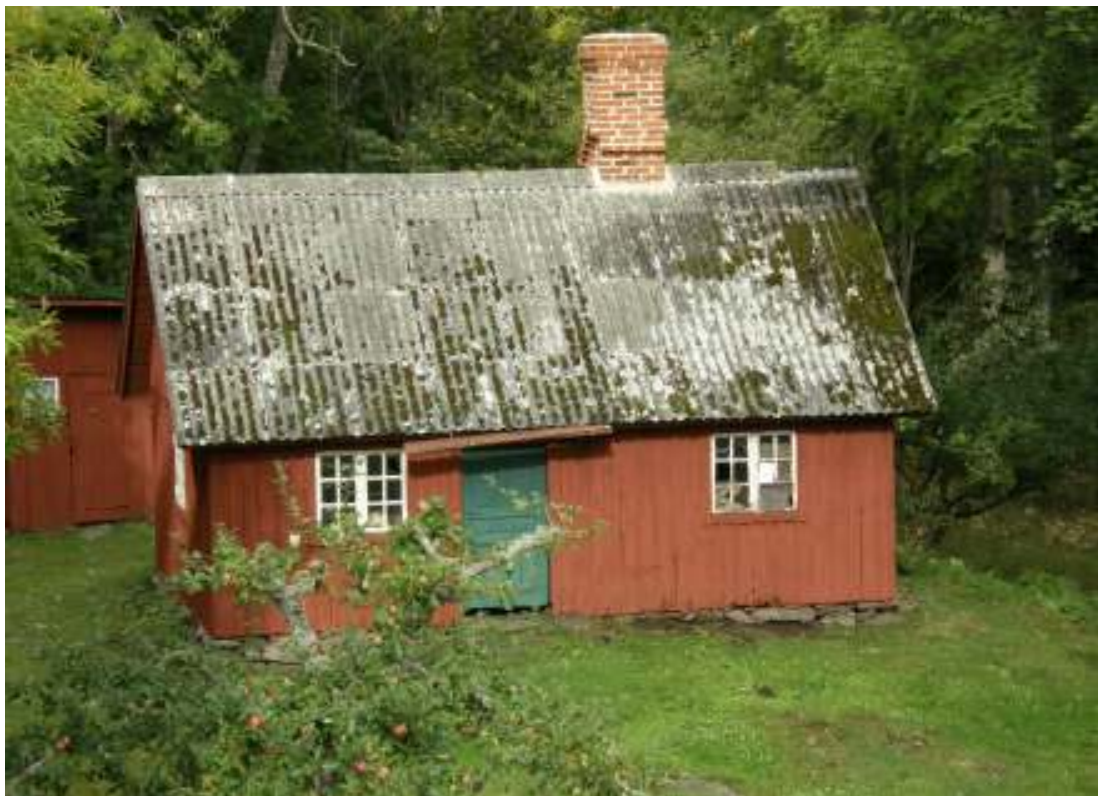
Fig. 17. Brygguset efter arbetet (sista nockvinkeln ännu inte monterad då bilden togs).
