Farhults kyrka, installation av brandlarm

Antikvarisk medverkan, 2017

Rapport 2017:52

Antikvarisk medverkan 2017
Farhults socken, 1216
Höganäs kommun
Skåne län
Petter Jansson

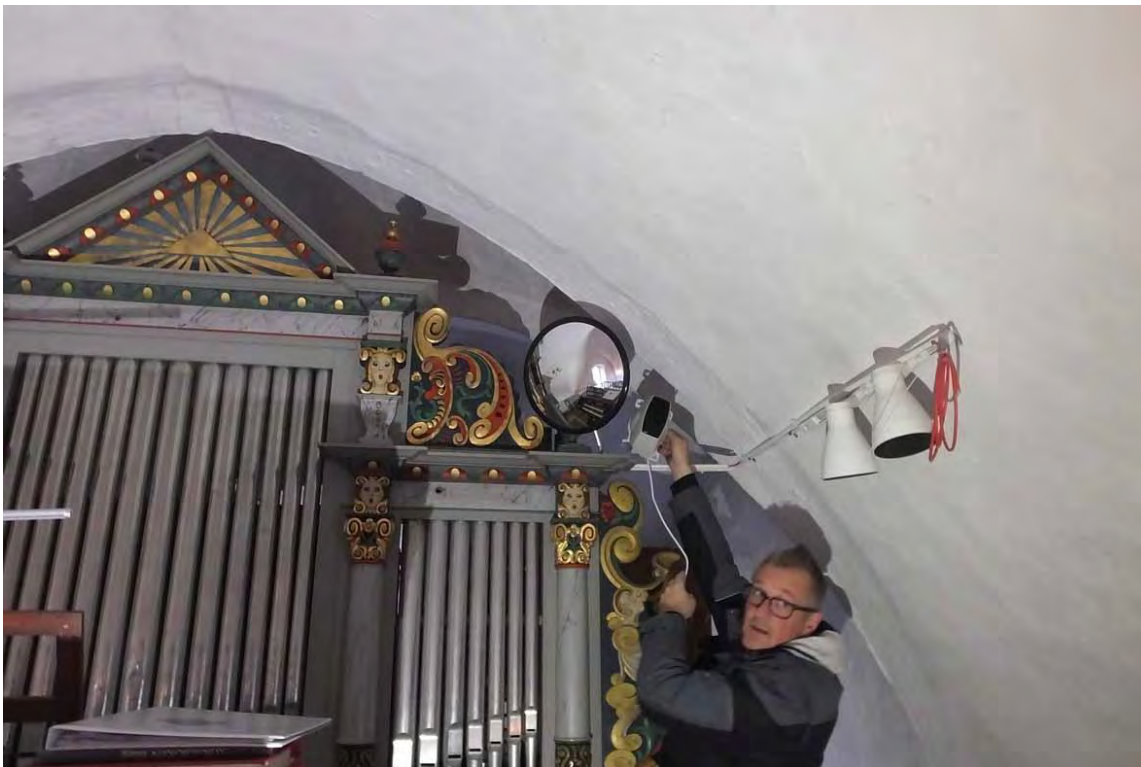
Inprovning av linjedektorns sändarplacering på orgelläktaren.

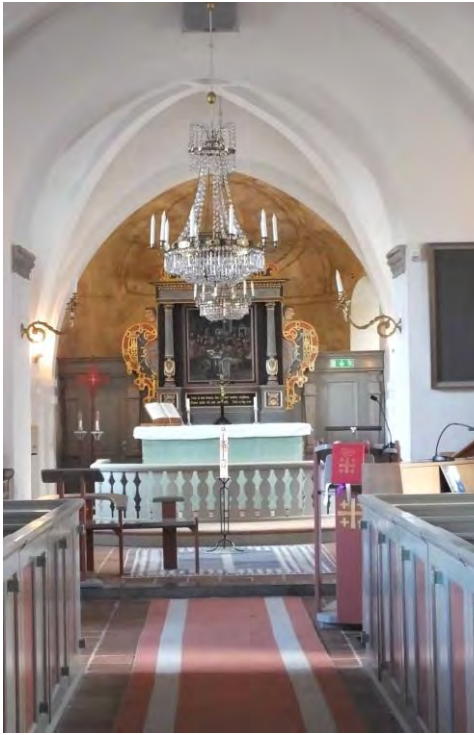
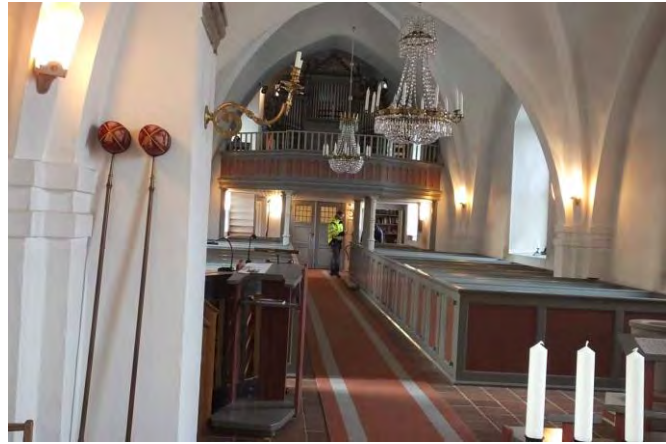
Kyrkans interiör och långbusvind före brandlarmsinstallationen.

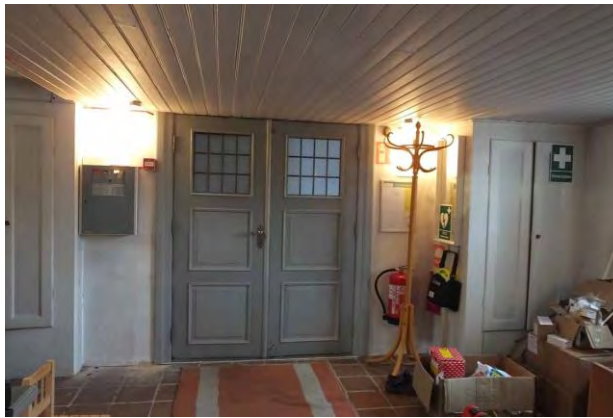
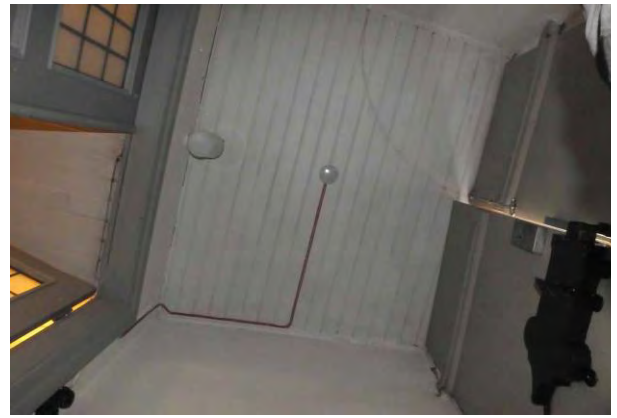
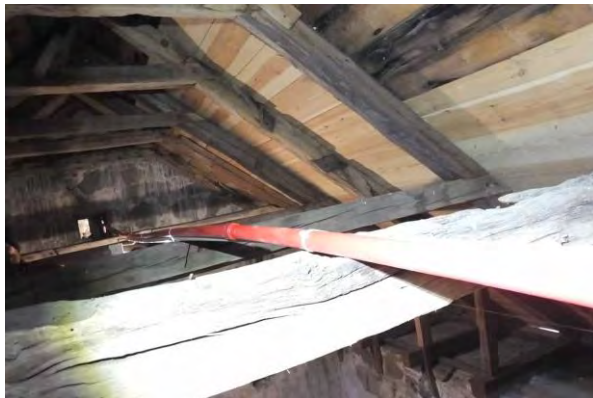
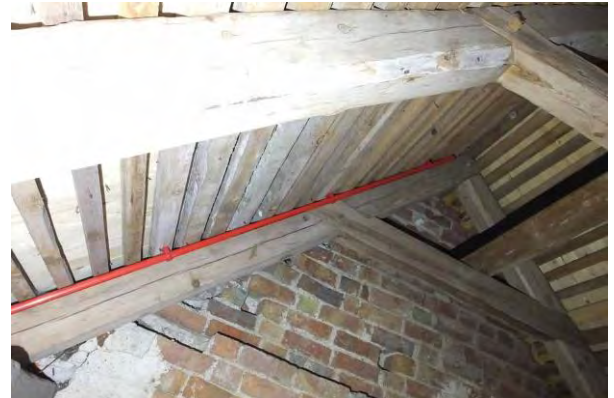
Installationer i kyrkorum och vindsutrymmen.
