# Hosaby 11:16 i Hörvik

## - omläggning av tak

Antikvarisk medverkan, 2013

Mjällby socken, 1006  
Sölvesborgs kommun  
Belkinge län

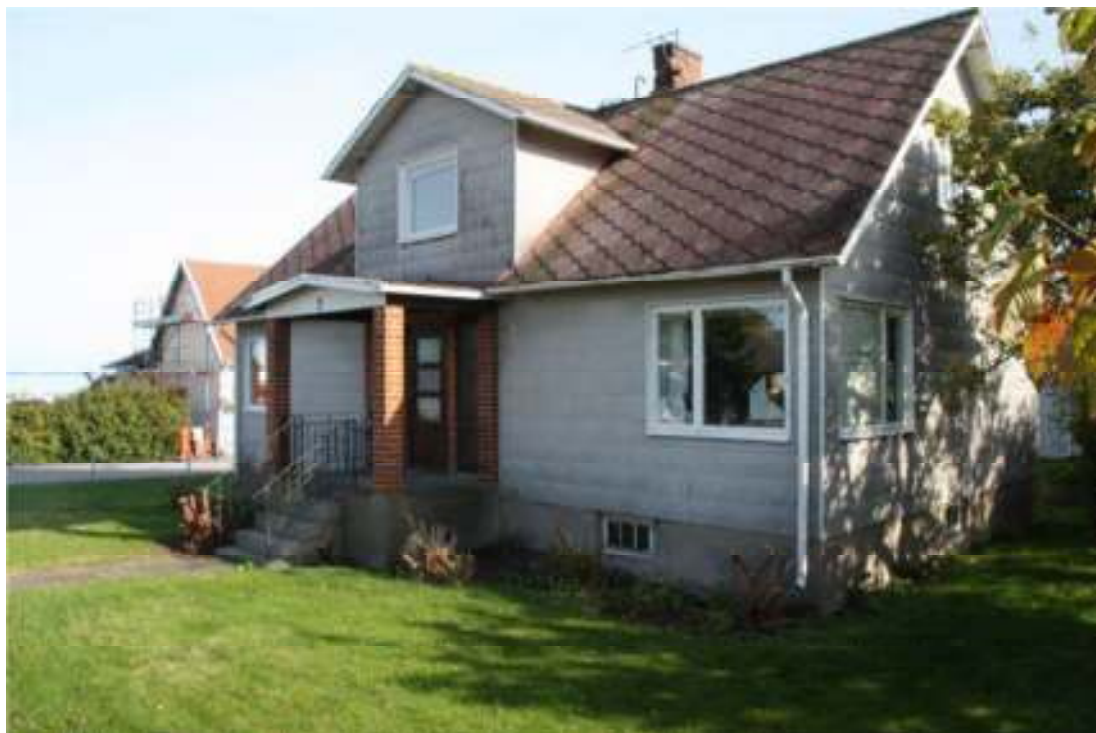
*Byggnaden som den såg ut 2011, innan renoveringen påbörjades.*

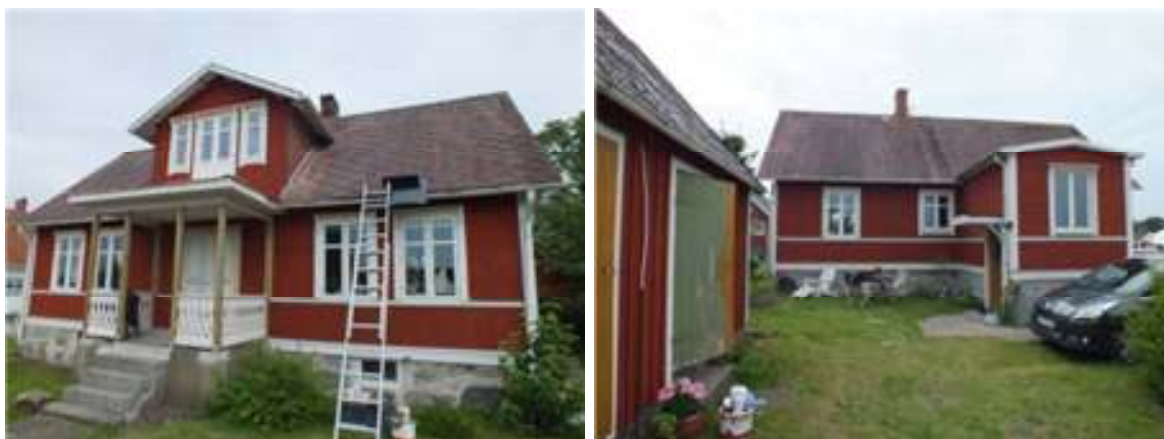
*Framsidan före restaurering belagd med eternitplattor.*

*Baksidan fotat vid samma tillfälle.*

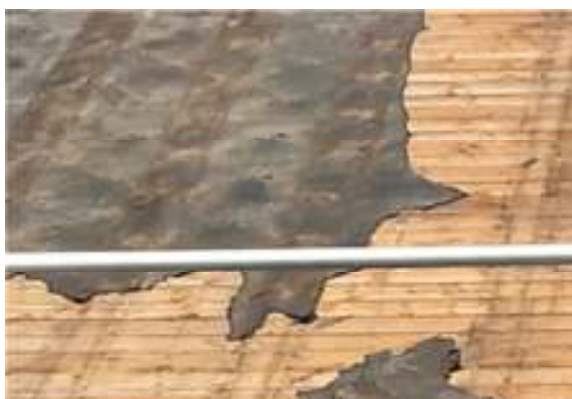
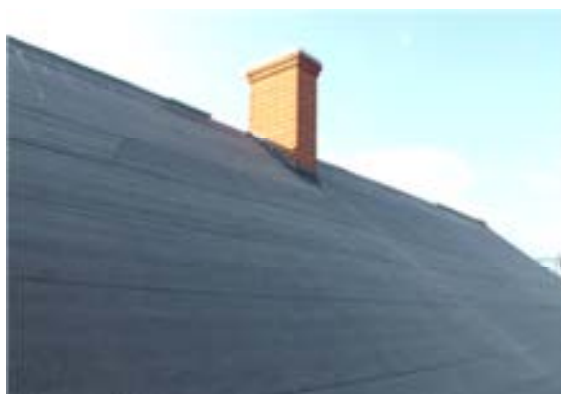
*T.v. Äldre takpapp som låg under eternitplattorna vid rivning av taket. T.h. Ny takpapp lagd horisontellt.*

När eternitplattorna på taket togs bort låg den ursprungliga tjärstrukna pappen kvar. Detta kunde man se eftersom det fanns spår av trekantslisterna och spikhålen på pappen. Listerna togs bort när eternitplattorna lades dit medan pappen gav ett underlag för de nya plattorna.

När den gamla pappen tagits bort byttes de rötskadade brädorna och vindskivorna. Ny papp, av sorten Matak 350, lades horisontellt. Denna papp är av något tjockare slag, vilket innebär att den är godkänd för bandplåtsläggning. En fördel med tjockare papp är att den tar bort en del ojämnheter i svallet.

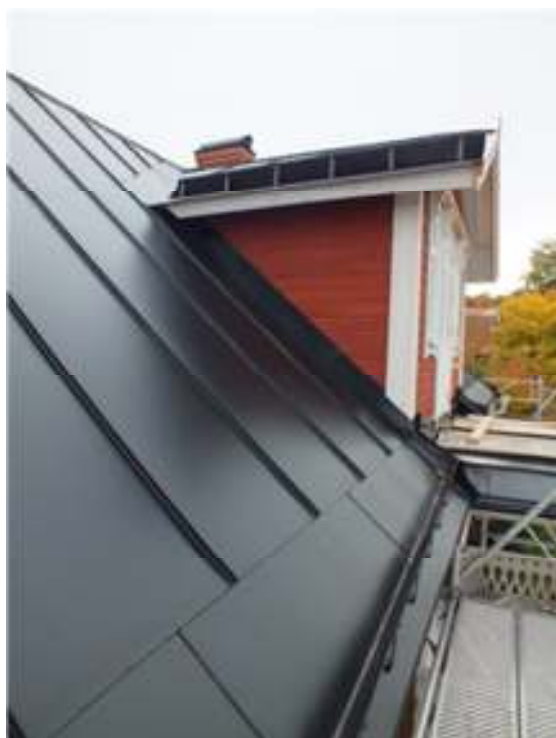
*T.v. Mötet mellan takfall och frontespis.*

På baksidan av huset, strax nedanför taknocken har ventilationen av taket lösts genom att små öppningar gjorts. Dessa täcks av plåtar som höjts en aning s.k. skopor. Ovanför ståndfalsen i själva taknocken har en ståltråd monterats för att förhindra fåglar att sätta sig på nocken. Mötet mellan takfallet och frontespisen har gjorts genom att takplåten anslutits mot väggen med ett uppvik på 10 cm. Därefter har denna täckts med en 25 cm bred stånskiva med ett omslag i underkant. Ståndskivans överkant täcks i sin tur av den liggande träpanelen.

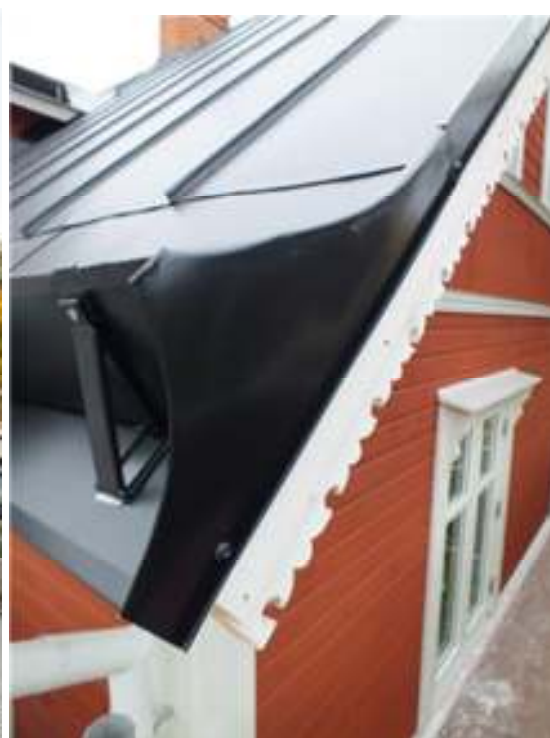
*T.h. hängskivor med öppet omslag samt anslutning på fotränna.*

Monteringen av själva plåten påbörjades vid takfoten. Här fästes ett så kallat språngbleck. Detta fungerar som ett fästbleck för dold skuvning för den fotplåt som läggs ovanpå. Fotplåten är ankantad, dvs. något mittemellan rakt och nedknäckt språng. Ovanpå takfallet rullades sedan bandplåten ut frånnocken mot fotplåten. Taket har täckts med varmförzinkad, 60 cm bred plåt av märket Lindab. Plåten benämns ”plxhbp” och är en tunn plåt belagd med polyesterlack med matt yta. Plåtarna fästes i svallet med glidklamrar och är hopfogade vertikalt med en dubbel ståndfals. Mot taksprånget har svarta hängskivor med ett öppet omslag monterats samt en svart plåt som formats mot fotrännan för att ge denna en avslutning. Plåten som använts till detta och garneringsbeslag är något tjockare med benämningen ”fahbp”.

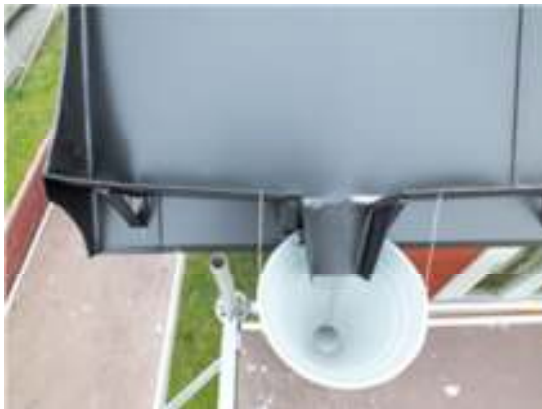
T.v. Fotränna och vattkupa som fäst med tvinnad ståltråd

Till det eternitbelagda taket var vattenavrinningen anordnad med vita hängrännor i rännkrokar och stuprör i olika dimensioner, med rundande böjar. Hängrännorna på fram och baksidans takfall har nu ersatts av fotrännor formade i samma svarta plåt som taktäckningen. De har fästs med klamrar i svallet och fogats samman med takplåten genom enkel hakfals. Själva rännan får stöd av rännkrokar av konsolmodell. Vanligtvis sätts en plastbit mellan fotplåt och rännkrok men eftersom dessa efter en tid torkar och spricker användes istället blybitar. Dessa oxiderar före järnet i krokarna och därmed får fotplåten en längre hållbarhet. Till fotrännorna har anslutits smala vita stuprör, 12,5 cm i diameter, med raka vinklar och koniska vattkupor utan sarg. Vattkuporna hålls på plats genom tvinnad ståltråd.

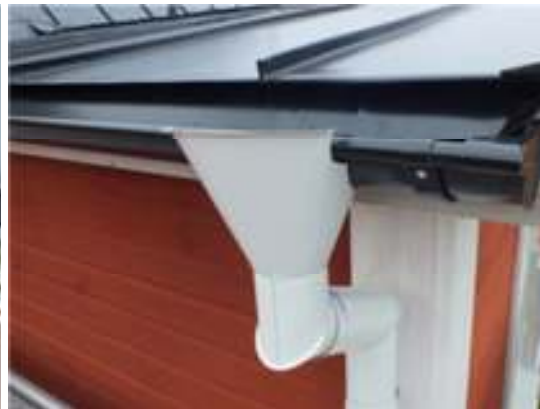
T.h. formklippt vattkupa mot hängränna på utbyggnad.

På verandataket och den senare tillkomna utbyggnaden på baksidan var taklutningen för låg för att astadkomma. Utdräckt mycket fall för att avrinningen skulle fungera. Därför har man istället här valt svarta hängrännor som lagts i rännkrokar. Vattkuporna till dessa har formklippts för att anpassas till hängrännorna.

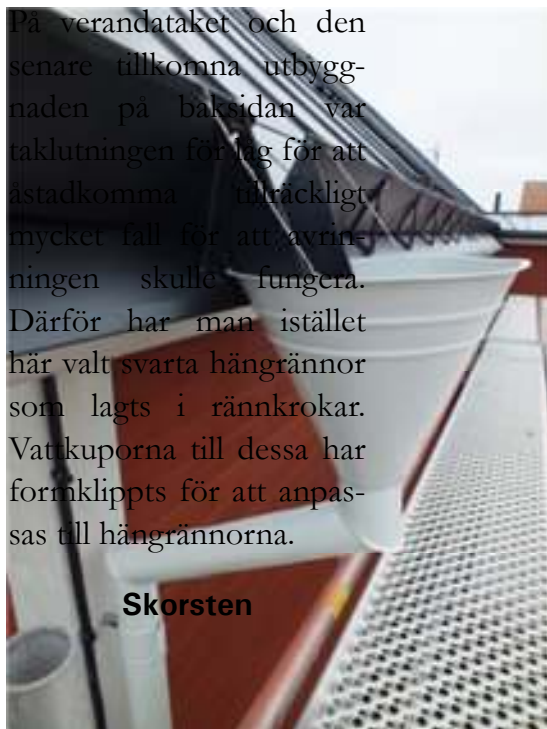
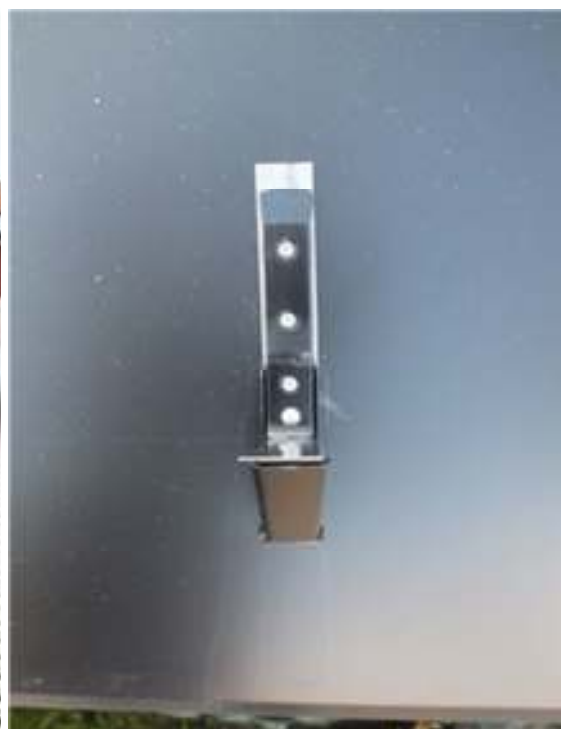
T.v. Vattkupa utan sarg och smala stuprör med raka vinklar. T.h. rännkrok fäst mot fotplåt med blybit emellan.

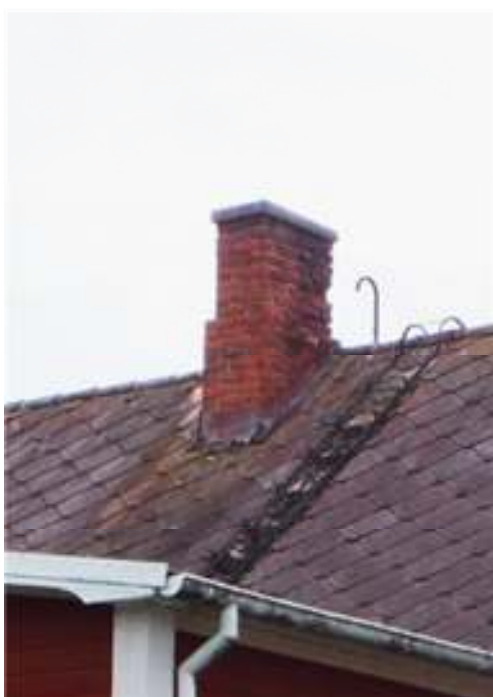
*T.v. Den gamla skorstenen med bredare bas.*

Skorstenen var vid omläggning av taket i dåligt skick och tanke fanns på att klä den med plåt. Efter att sotaren besiktigat den valde man dock att låta mura om den. Före ommurningen hade skorstenen en bredare bas och en platta av betong på krönet. Efter att den murats om fick den istället två utkragningar högst upp, likt den ursprungliga skortenen. På krönet har ett överbeslag med en anpassad huva tillverkats i plåt. Kringtäckningen av skorsten är gjord med avtrappat beslag för att ansluta till teglets murfog vid det sluttande takfallet.

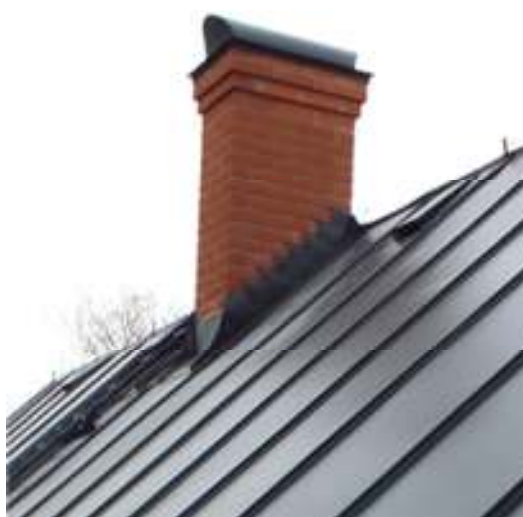
*T.h. ommurad skorsten med utkragningar och överbeslag.*

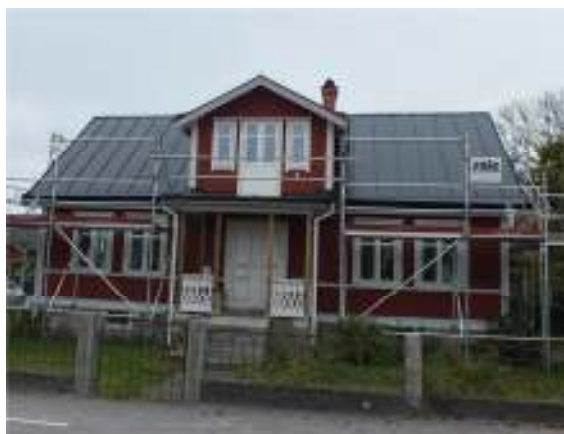
*Det färdiglagda plåttaket från framsidan.*

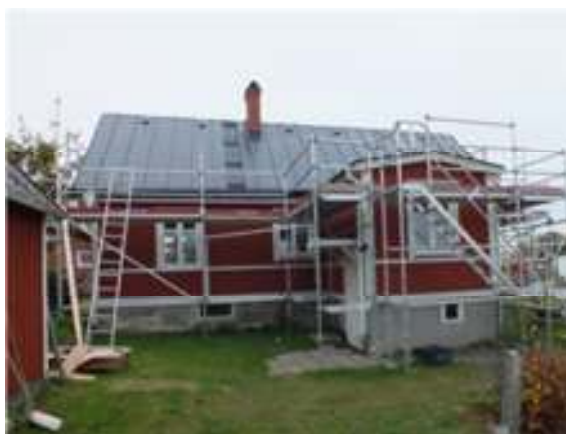
*Baksidans plåttäckta takfall med ventilationsöppningar.*
