Rapport 2013:37

Nämndemansgården på Ven

- Byggnadsvårdsläger, taktäckning och installation av dusch

Antikvarisk medverkan, 2013
Sankt Ibb socken, 1329
Landskrona kommun
Skåne län

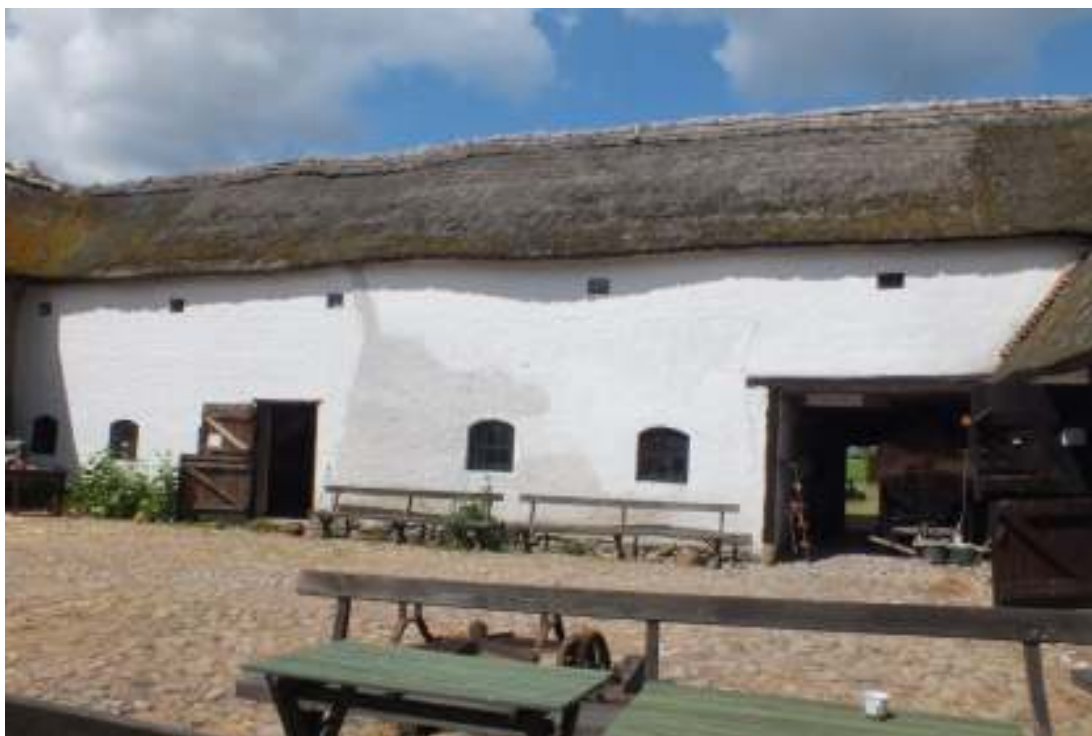
Portalängans södra fasad mot gården anvärdades med kalkfärg. Fjölårets lagning syntes tydligt medan väggen var fuktig.

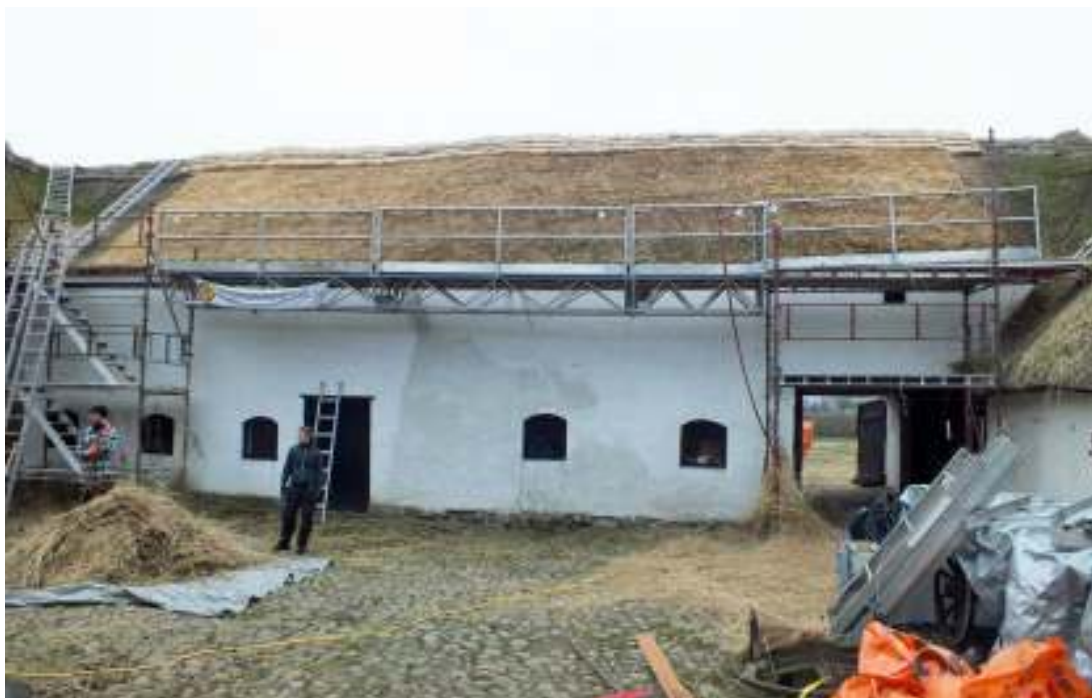
Portalängans tak efter omläggning med ny halm, november 2013.

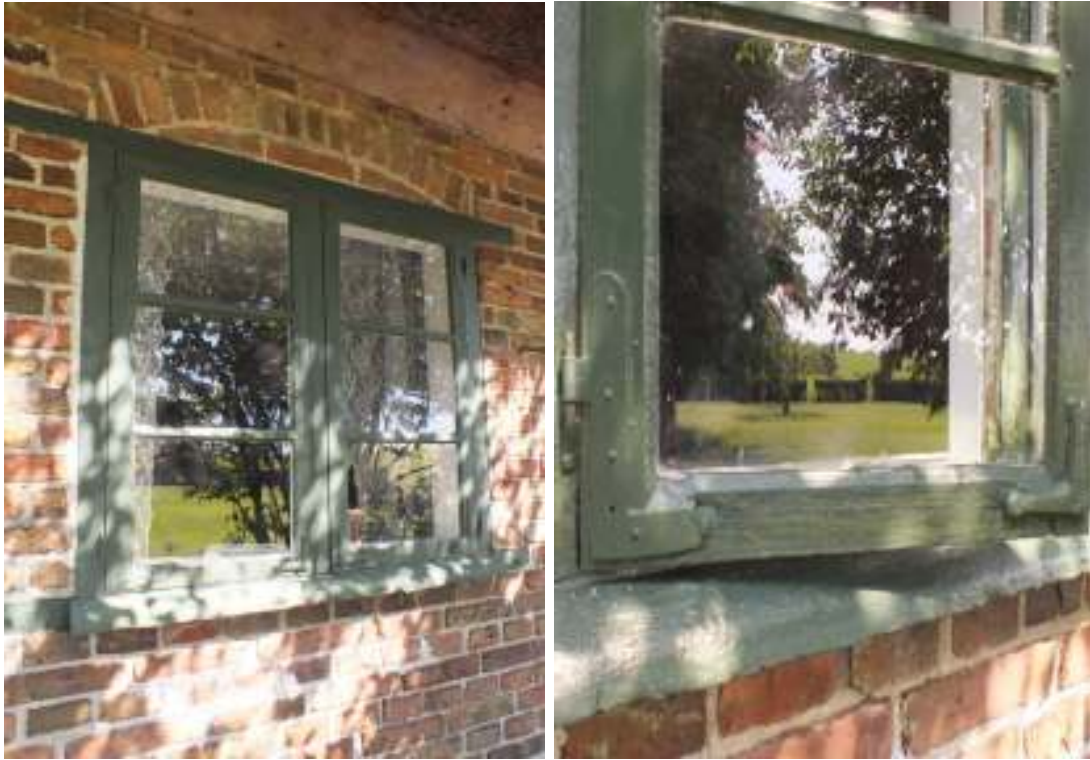
Fönstren på boningshusets baksida kittlagades och anvärgades med gårdens specialblandade gröna linoljefärg. Här ses gästrummets fönster längst i öster som är ett av de fyra gamla fönster som finns kvar på denna sida.

Samtliga fönster i boningslängan avlägsnades utvändigt från löst kitt och löst sittande färg genom varsam borttagning med skrapa. Fönstren justerades, kittades med linoljekitt och målades med den befintliga gröna specialblandade linoljefärgen från *Ottossons färgmakeri* som tagits fram för Nämndemansgården. Det fanns ett par burkar på plats och entreprenören hade också någon burk i förvar varför det inte behövdes någon ny färg detta år. Invändigt skrapades fönstren och fönsterbänkar i gästrummet, salen, sovrummet och stugan varefter de avfärgades likt förut med vit linoljefärg.

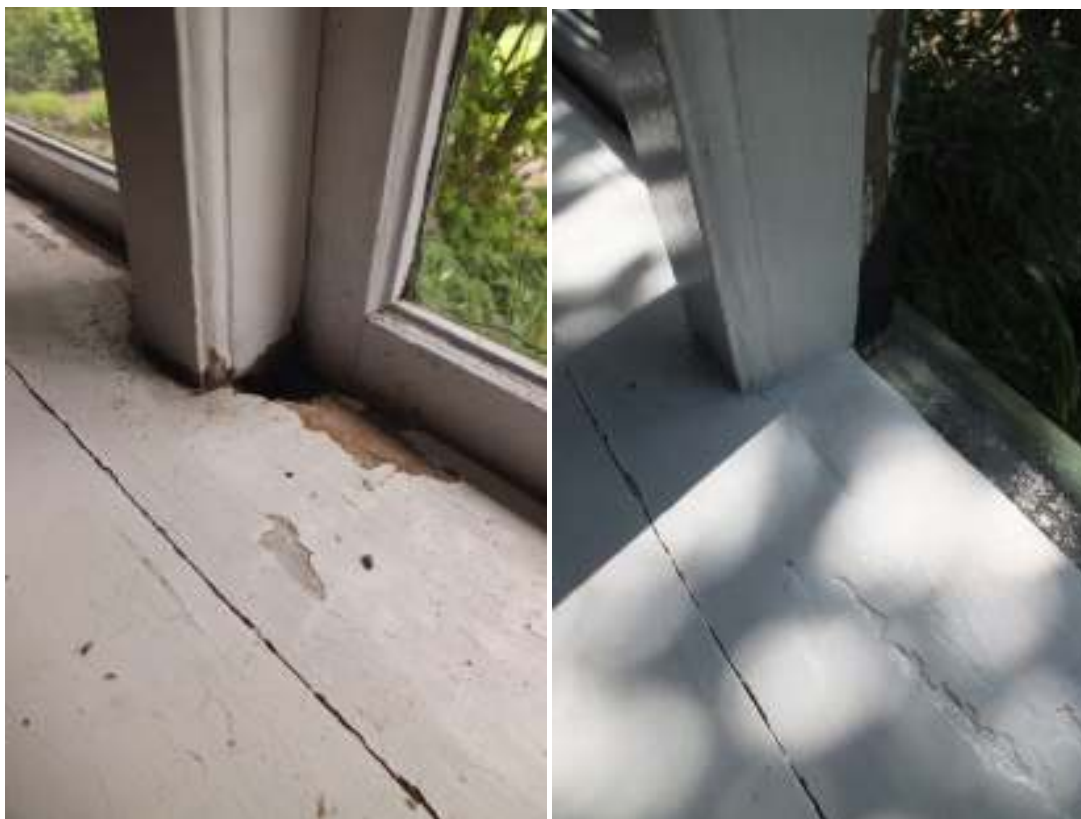
Fönstret i gästrummet längst i öster mot trädgården lagades i karmens bottenstycke, hela fönstret skrapades lätt och avfärgades med vit linoljefärg likt förut.

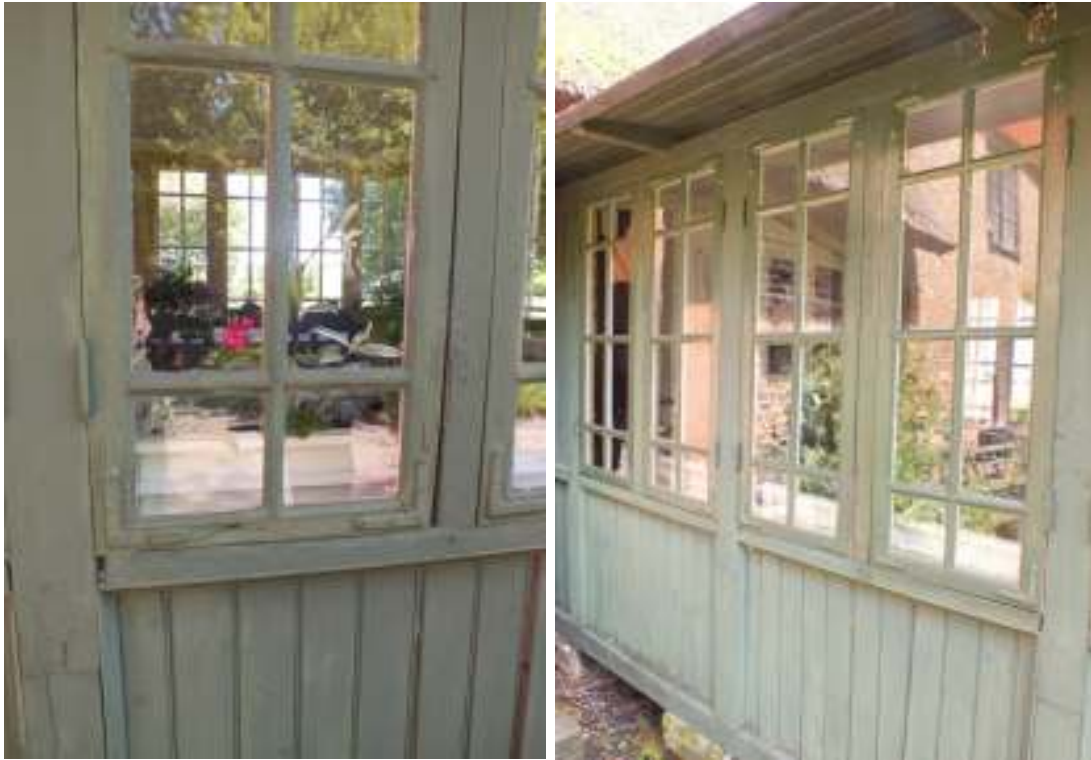
Verandans fyra fönster på den västra sidan närmast köksingången var rötskadade i bågbottenstyckena och lagades genom bladning i bågbottenstyckena. Det var bara fönstren som målades under årets arbeten.

Då en del fönster i verandan hade rötskadade bågbottenstycken togs fyra av dem ner och justerades och lagades genom bladning med nytt kärnvirke av fur. De lagade fönstren är de västra närmast boningshusets vägg och köksingång. De hörnjärn som monterades var delvis gamla återvunna och också sådana som fanns i gårdens samling.

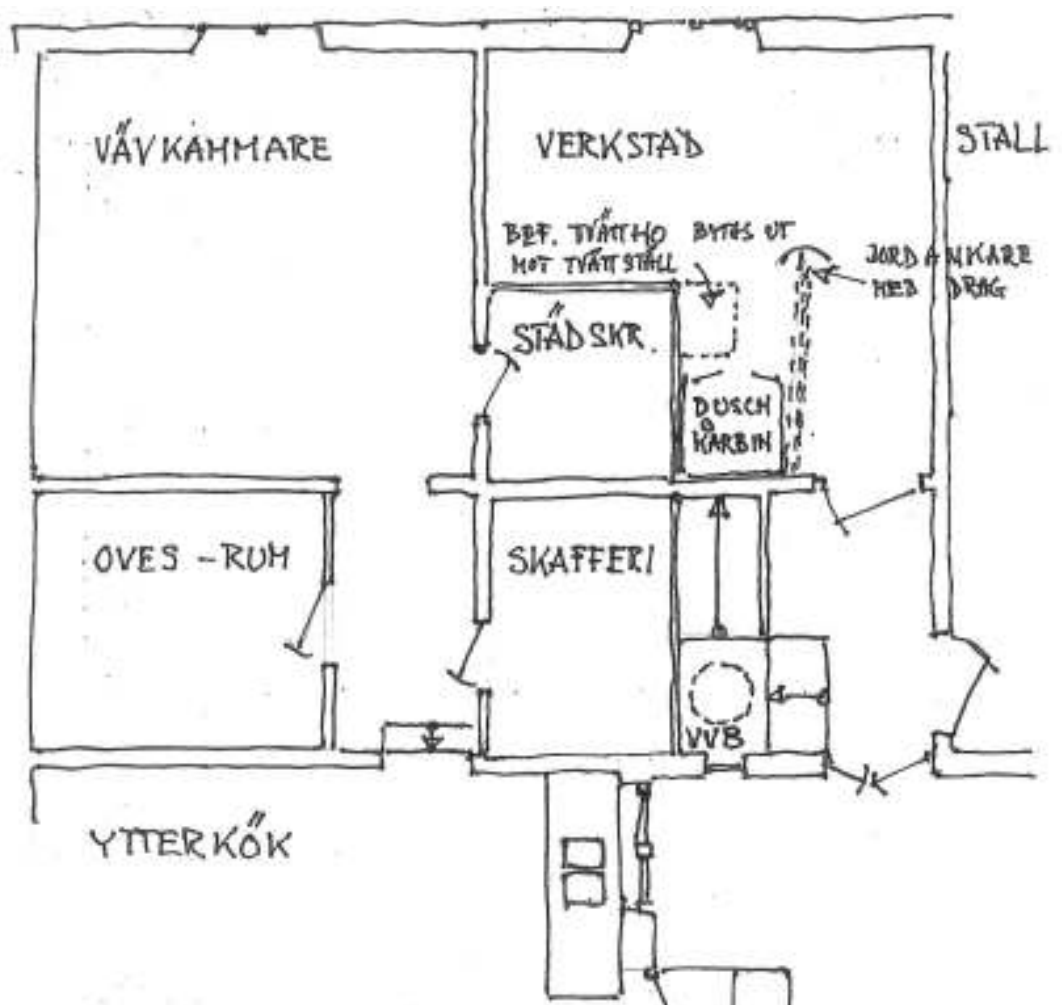
I verkstaden installerades en dusch som kopplades på med varmvattenberedare (vwb) i skafferiet under trappan. Kopia av skiss, Arne Lundvall, 2013-03-12.

En duschkabin sattes längst in och kopplades på med nya varm- och kallvattenrör från skafferiet. I det lilla utrymmet under trappan i skafferiet placerades en liten varmvattenberedare. Rören går ända fram till ett nytt tvättställ utanför duschen där det tidigare fanns en gammal tvättho. Trärall lades direkt på lergolvet framför kabinen och vid det nya handfatet. Avloppet kopplades på det befintliga från ytterköket, det som leder ut från gården, under tvåvåningslängan.

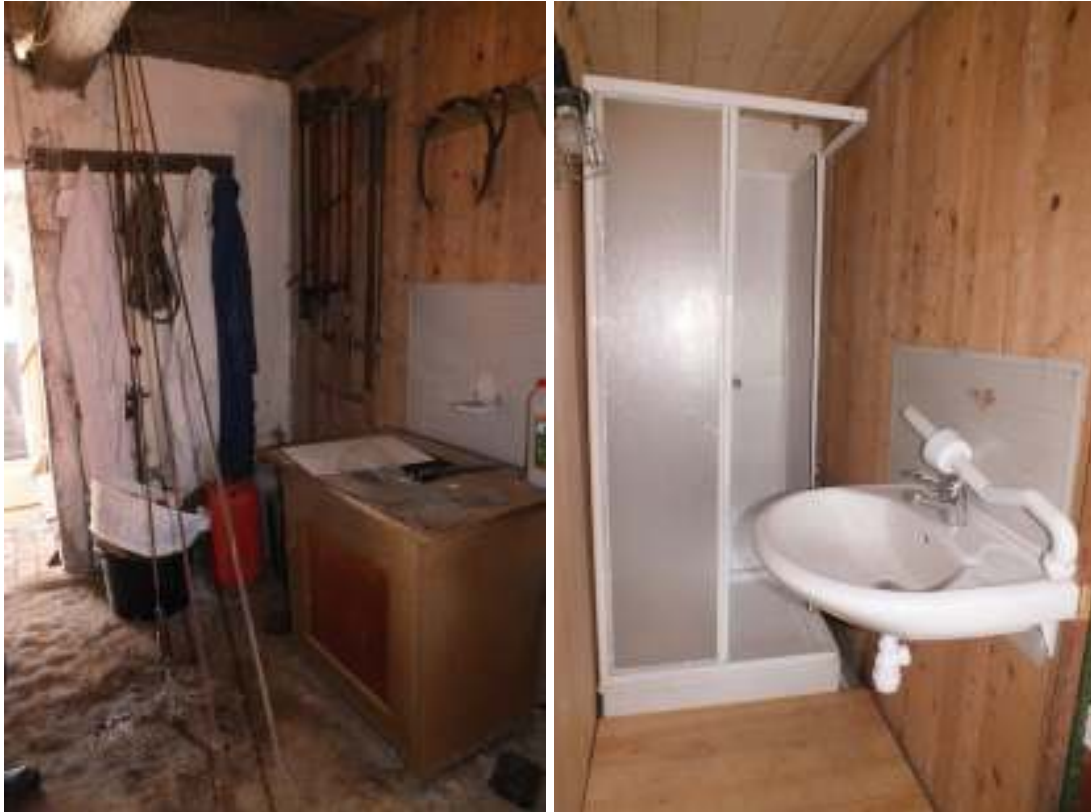
En duschkabin installerades med nya innerväggar i verkstaden. Där det funnits en bo placerades ett tvättställ.

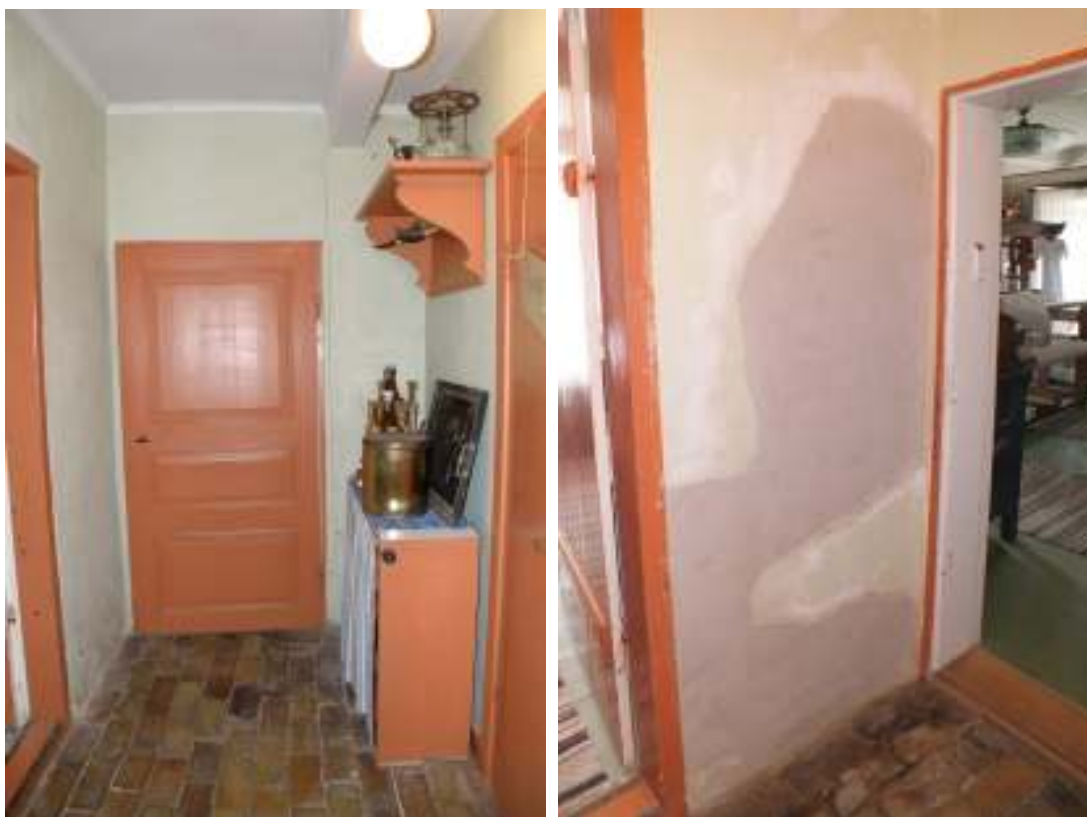
Hallen mellan det yttre köket och vävstugan i tvåvåningslängan med vävstugans dörr i fonden och Oves rum till vänster. T.v. ses så som hallen såg ut 2008 med skador på nedre delarna av väggarna och sprickor bredvid dörren. Under årets arbeten lagades alla puts-skador i rummet, inklusive väggen mot Oves rum (t.h).

Likasa gjordes putslagningar i den lilla korridoren mellan det yttre köket och vävstugan. Här fanns stora sprickor i de putsade väggarna som framkommit under det senaste året. Då gården dokumenterades 2008 var det främst skador i den nedre delen av väggen till det yttre köket. Golvnivån i hallen är lägre varför dörren till det yttre köket sitter en bit upp. Färgen under dörren har flagat och tegelmuren under dörren har blottats. Lös puts knackades ner och nytt kalkbruk, *Målarkalks Kulekalkbruk*, lades på och filtades för att få en jämn yta. Väggarna avfärgades inte. I Oves rum finns ytterligare skador i väggarna som tyder på fuktproblem.

Skadorna i väggarna i Oves rum i tvåvåningslängan har under det senaste året förvärrats och bör åtgärdas. Väggarna är täckta med treetex och bör tas ner så att en undersökning av stommens skick blir möjlig. På andra sidan väggen, ute i hallen åtgärdes den putsade väggen under innevarande år.

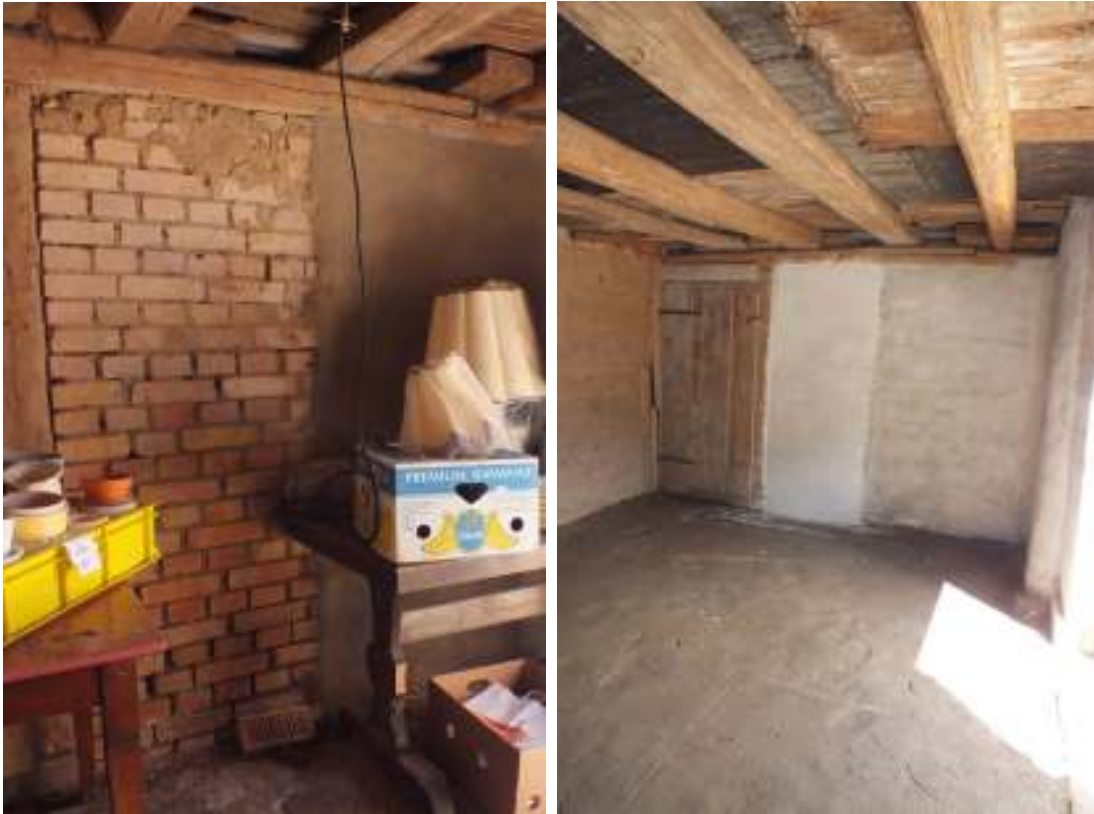
Bethuset renoverades för publikt syfte genom sanering, putsning, kalkning och vältning av lergolv. T.n. ses tegelväggen som putsades i sin helhet. T.h. ses rummet efter att arbetena var klara.

Bethuset och det inre rummet i portalängan har under de senaste åren använts som förvaringsutrymme för loppissaker men då man tänkt använda det i publikt syfte ville föreningen bland annat åtgärda det dåliga golvet. Råttor hade grävt stora hål och gångar i golvet varför det blivit väldigt ojämnt. Det befintliga lergolvet grävdes ut till 10-30 cm djup och all befintlig sten togs ur. Leran blandades ut lite i taget i blandare med vatten och kompletterades med lera från ett ställe vid Kyrkbacken, där det finns en åder med ren blålera. Det mesta av leran som hämtades var dock mer uppblandad. Den icke uppblötta leran fungerade som ballast till resterande lera. All sten lades tillbaka och kompletterades med makadam för utfyllnad. Leran packades, vändes och slogs med spade tills golvet var helt slätt.

Allt trä i tak och väggar i bethuset sanerades med *Virkon S* för att förhindra eventuell spridning och återkan av skadeinsekter på bärande träkonstruktioner. För att skärma av sattes en fast men reversibel vägg upp i öppningen in till det gamla fårhuset. Väggen är utförd i spontad granpanel och spikad med norsk klippspik. Den teglade väggen putsades med *Målarkalks Kulekalkbruk* då övriga teglade väggar är putsade. Skadade putsade väggar putsades med finputs men upp till 1 mm storlek på ballasten. Alla putsade väggar kalkades ett flertal gånger.

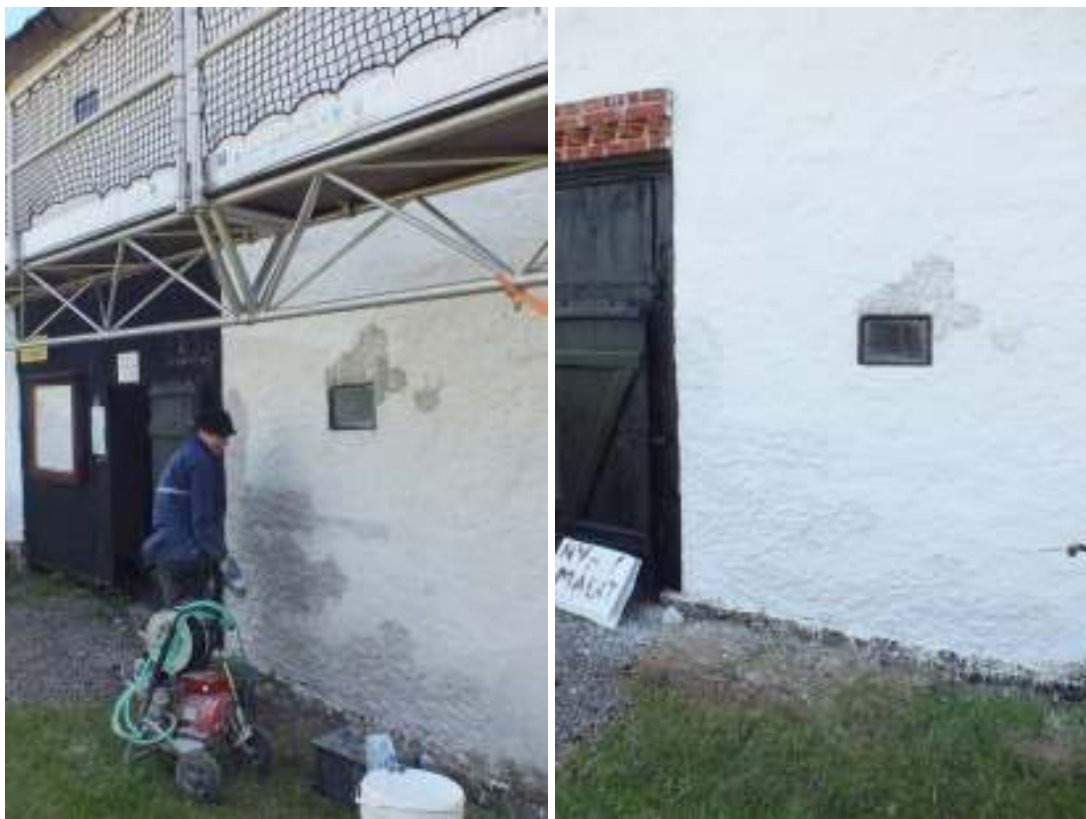
Putslagning utfördes på portalängans norra sida, närmast porten. Ställningar sattes upp så att man kunde kalkfärpa hela fasaden.

Putslagning gjordes på ett ställe vid norra utsidan intill den stora huvudporten och ett litet parti vid det närmsta fönstret. Under fjolåret gjordes en mindre lagning en bit västerut. Vid huvudporten hade det uppstått en liten putsskada ganska nära marken. Putsbortfallet var omkring 20 x 20 cm och lerstenen i muren var vittrad omkring tio cm in i väggen. Vid nedknackning av putsen föll betydligt mer puts ner varför lagningen blev större än man tänkt. På Nämndemansgården putslagas normalt sett endast partier med bara putsbortfall då bompartier kan hålla i många år och så länge putsen är hel skyddas lerstenen. Lerstensväggen rengjordes och därefter gjordes påslag för hand i flera lager med kalkbruk från *Målarkalk kulekalk*. Stänkputsning i efterhand likt tidigare år gjordes inte då den nya putsade ytan var lik den omgivande putsstrukturen. Efter att putsen härdat under regelbunden vattning avfärgades putsen med vit kalkfärg i 5-6 lager. Samtidigt avfärgades alla övriga putsade ytor på portalängan och Gammel Boels hus två gånger. För ändamålet hade en ställning satts upp längs portlängans norra fasad.

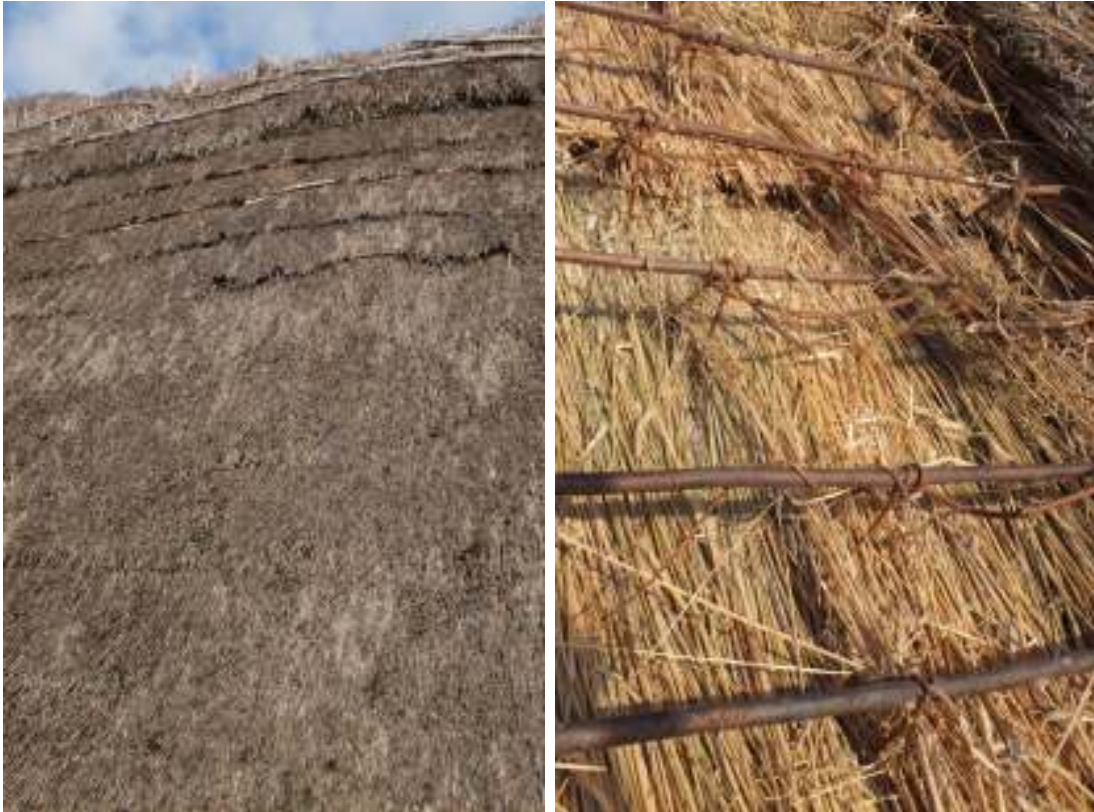
Portalängans tak före (t.v.) omläggningen, oktober 2013. Rafterna var synliga i de övre varven och nästan alla dockor i ryggingen hade ramlat ner. T.h. ses de gamla vidjorna och halmen som var lagd som ströläkt.

Portalängans södra takfall som var lagt med råghalm var i dåligt skick, rafterna i de övre varven var synliga. Taket är ojämnt och följer byggandens och takstolar-
nas skevheter. All rygging, takhalm och läkt togs bort. Vid borttagandet upp-
täcktes att halmen lagts på ströläkt vilket betyder att man före bindningen spridit
ut ett tunt lager halm. På så sätt har man undvikit att få stora synliga vippor av ax
och nedfallande säd i logen. Av bindningstekniken att döma var halmen lagd av
en vänsterhänt person. En vänsterperson antas binda och dra med motsatta hän-
der jämfört med högerhänta varför de binder från andra hållet. Vidjorna var dess-
utom knutna med öglor i dubbla varv.

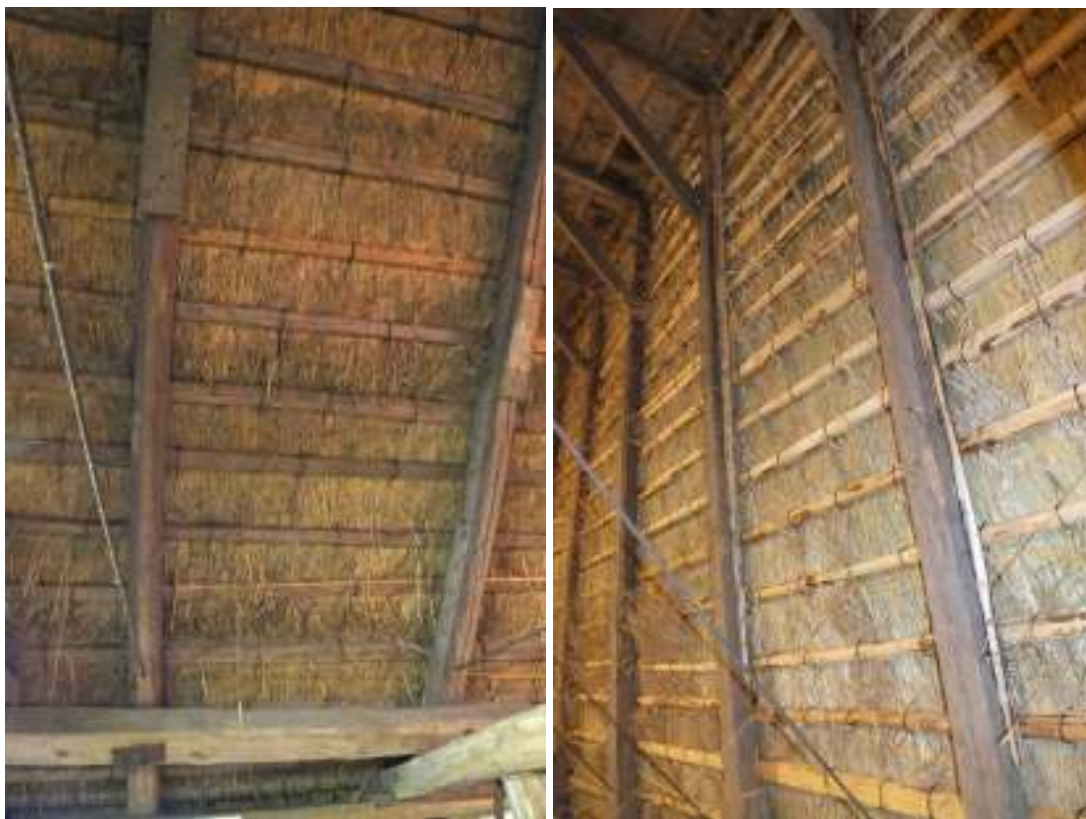
Portalängans tak före (t.v.) omläggningen, sommaren 2013 och efter (t.h.) november samma år. Ett lager med halm var lagt på ströläkt varför det inte fanns några stora vippor med ax på takets insida.

Sparrarna var dock i gott skick och åtgärdades inte. Nya läkten av 2 tums tjocka granslanor, huggna på båda sidor, spikades med klippta spik med smidd skalle från *Claessons träljära*.

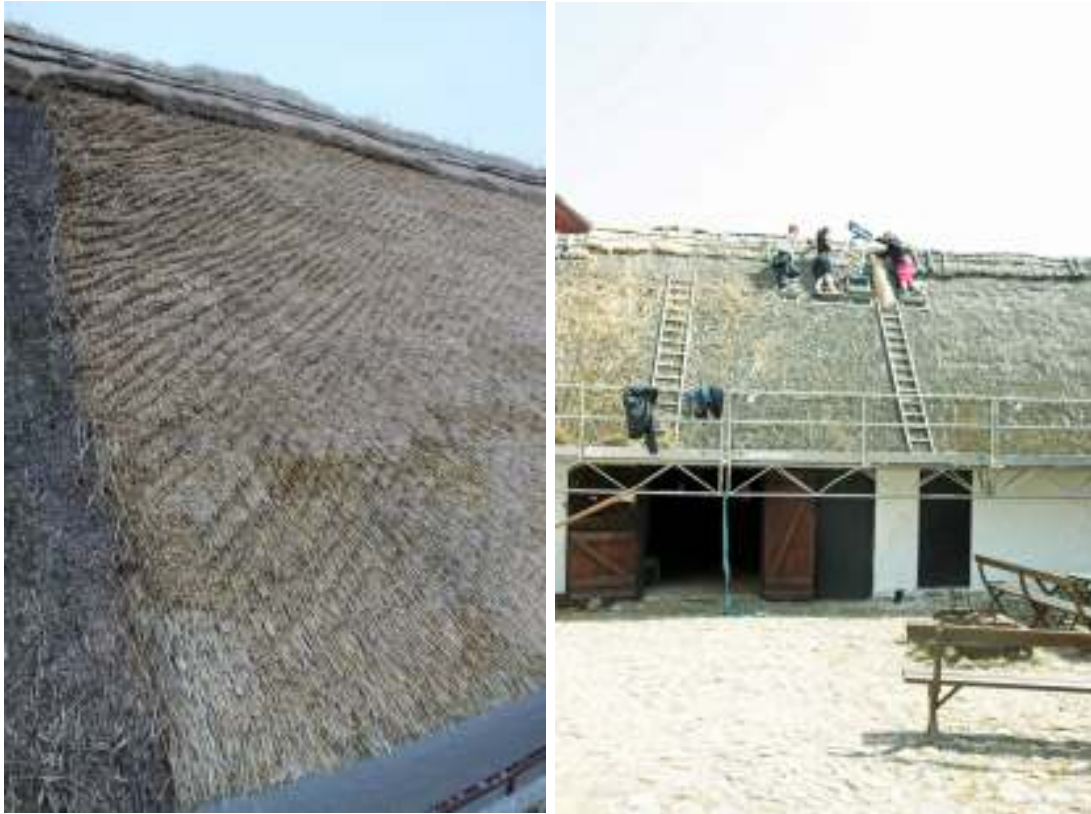
Taket på portalängan efter att det lagts klart (t.v.) i november 2013 och lagning av ryggingen på Gammel Boels tak (t.h.).

Halmtaket var i behov av lagning varför ryggningen togs ner, det övre varvet kompletterades och ny halm till ryggning lades med axänden nedåt och bands med ståltråd över befintliga käppar.

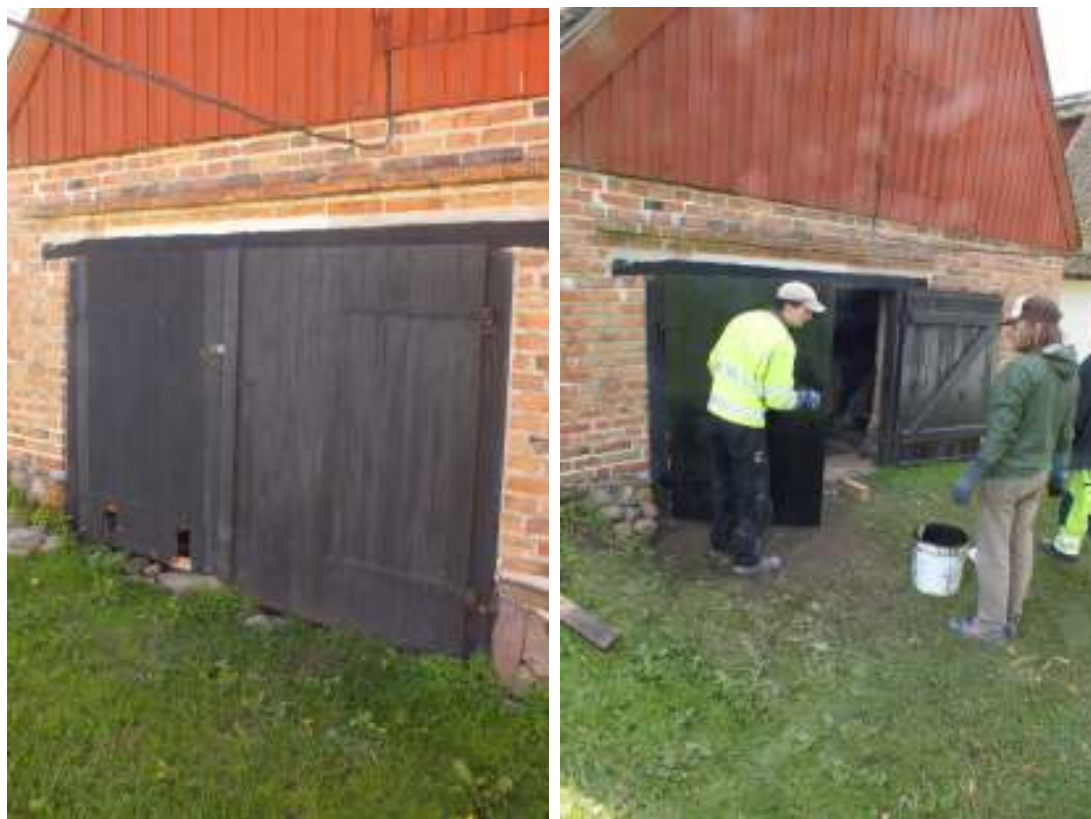
Det vänstra dörrbladet på hönsarhusets norra port var i dåligt skick och ersattes med ett nytt. T.h. ses målning av den nya portdelen med kimrökspigmenterad trätjära.

Då det vänstra dörrbladet i porten i hönsarhusets norra gavel var i dåligt skick tillverkades en helt ny efter den gamla som modell. Dörrbladet är gjort med virke av spontad fur och med spikade narar enligt samma princip som det gamla. De gamla gångjärnen återanvändes och porten avfärgades likt övriga portar och fönster med kimrökspigmenterad trätjära som blandats på plats. Det andra dörrbladet var nyare och i bra skick och bätrades med tjära likt det nya dörrbladet.

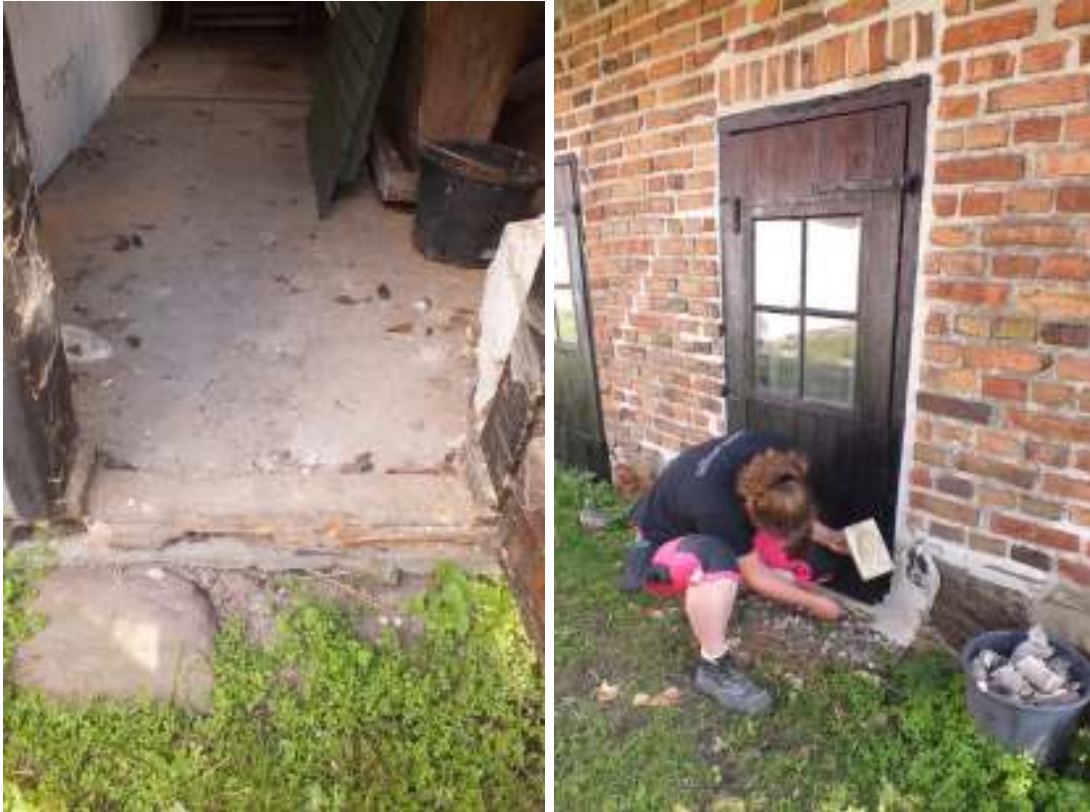
Tröskeln till hönsbusets högra dörr lagades genom att tröskeln kompletterades med nytt virke och fogades med kalkbruk.

Tröskeln till hönsarhuset lagades genom komplettering med nytt virke i den yttre delen. Håligheter i grunden under tröskeln åtgärdades genom att lös betong togs bort och fylldes igen med nytt kalkbruk som filtades för att få en jämn yta.
