Stångby kyrka

- tillgänglighetsanpassning av entré

Antikvarisk medverkan 2013

Rapport 2013:6

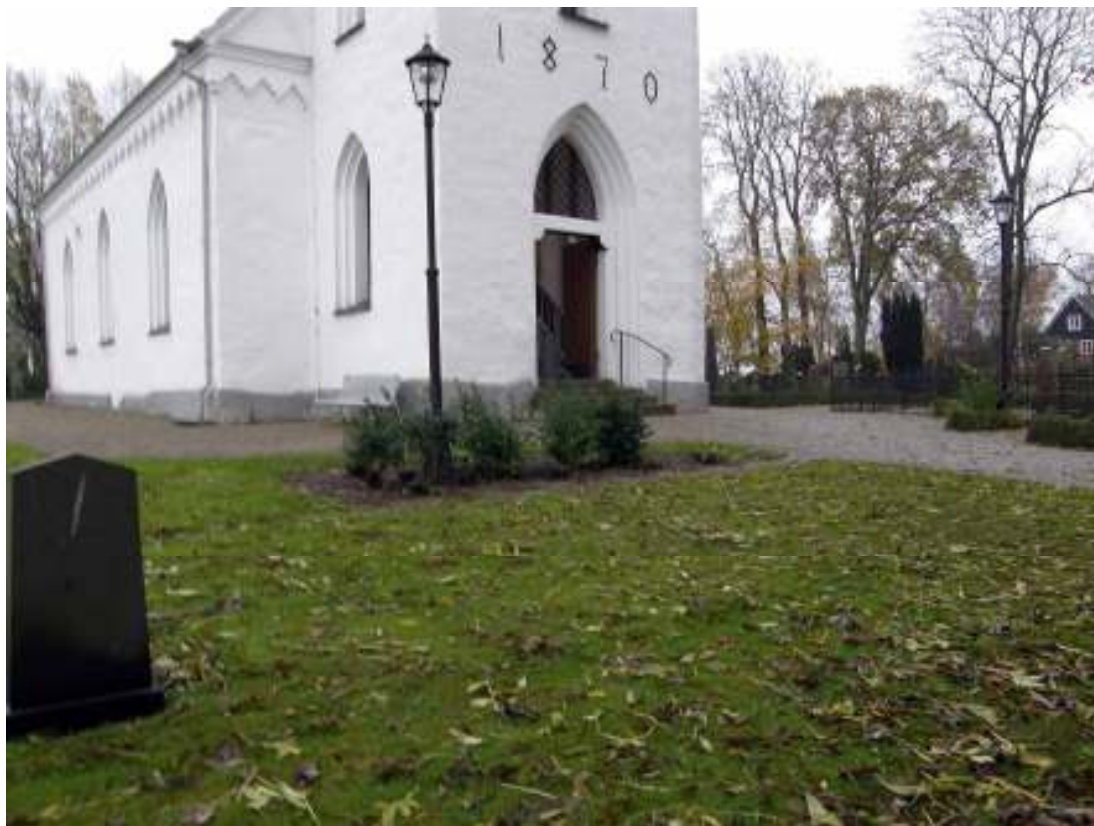
Stångby kyrka sett från nordväst före anläggande av ramp och ny trappa.

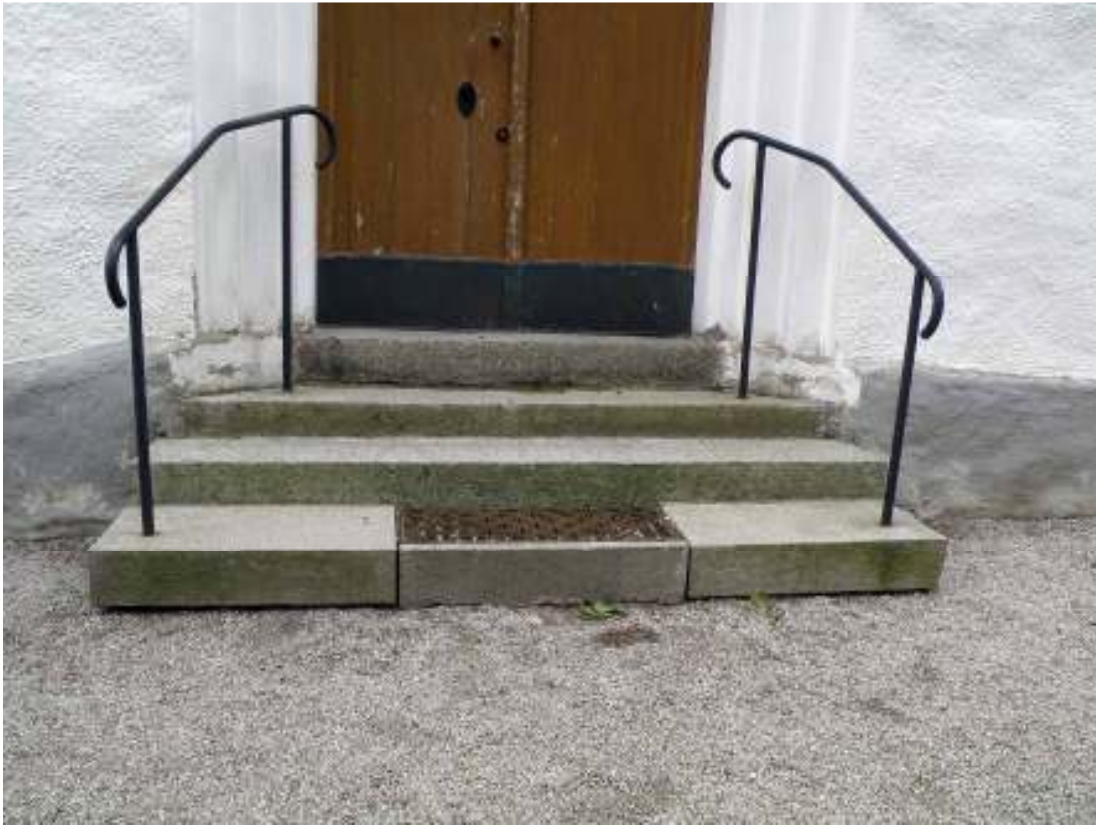
Marknivån kring kyrkan sluttar mot söder och vid huvudentrén ned från tornmurarna. Före tillgänglighetsanpassningen var huvudingången till kyrkan belägen 70 cm över intilliggande marknivå. En trappa med fyra steg ledde upp till ingångsdörren. Det övre steget var beläget något högre än golvet i tornbottenvåningen och därmed behövde även den inre golvnivån göras tillgänglig.

Entrén till kyrkan 2010 före utförda åtgärder. Fyra trappsteg lede upp till västportalen. Det nedre steget föreföll nyare än de övriga stegen av granit.

Entreprenören förlade istället rampen längs tornets norra sida där marknivån är högre, med trappa från väster framför huvudentrén. Trappan utfördes endast med steg i väster och inte med den pyramidform som syntes i principförslaget.

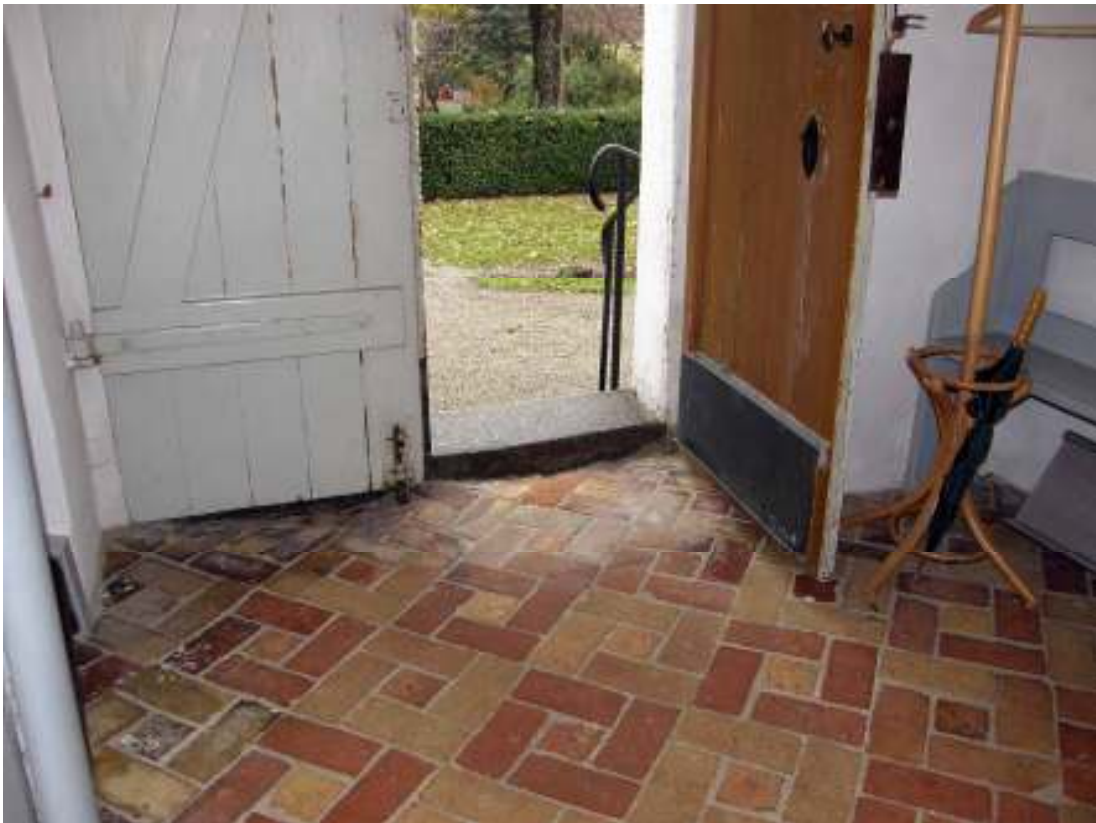
Det övre trappsteget låg som tröskel i dörröppningen med anslag mot dörrens nederkant. Dörren utgörs av en brüddörr sannolikt från 1800-talet. Det kraftiga låset på insidan är från 1814 enligt en inskrift på låset.

Den befintliga trappan revs i dess övre delar och blockstegen byggdes in under rampen för att på så sätt bevaras på plats. För att få ned längden på rampen togs även det övre steget bort, som också var tröskel i dörröppningen. Tröskeln gick enkelt att ta bort utan några större skador på omgivande murar. Hålrummet nedtill i portalomfattningen lagades i med bruk i likhet med den övriga omfattningen. Genom att ta bort tröskeln i dörröppningen gjordes ingången till kyrkan tillgänglig utan nivåskillnader. Den invändiga golvläggningen, av rött och gult tegel lagt i ett rutmönster, behövde dock läggas om närmast den nya rampen. Befintlig tegelsten användes och lyftes endast upp något för att få en jämn anslutning till det utvändiga vilplanet.

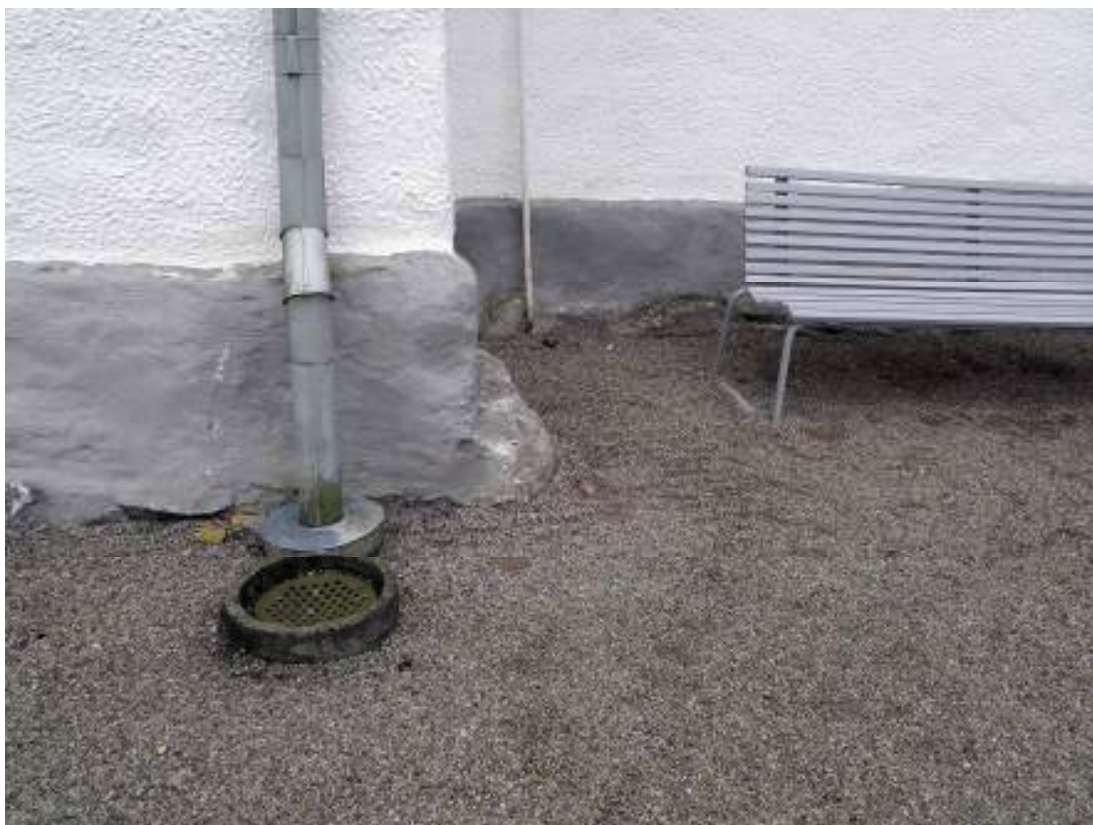
Kyrkans och tornets norra sida. En hög, putsad och grämälad sockel med ojämn ovankant finns utmed kyrkans fasader.

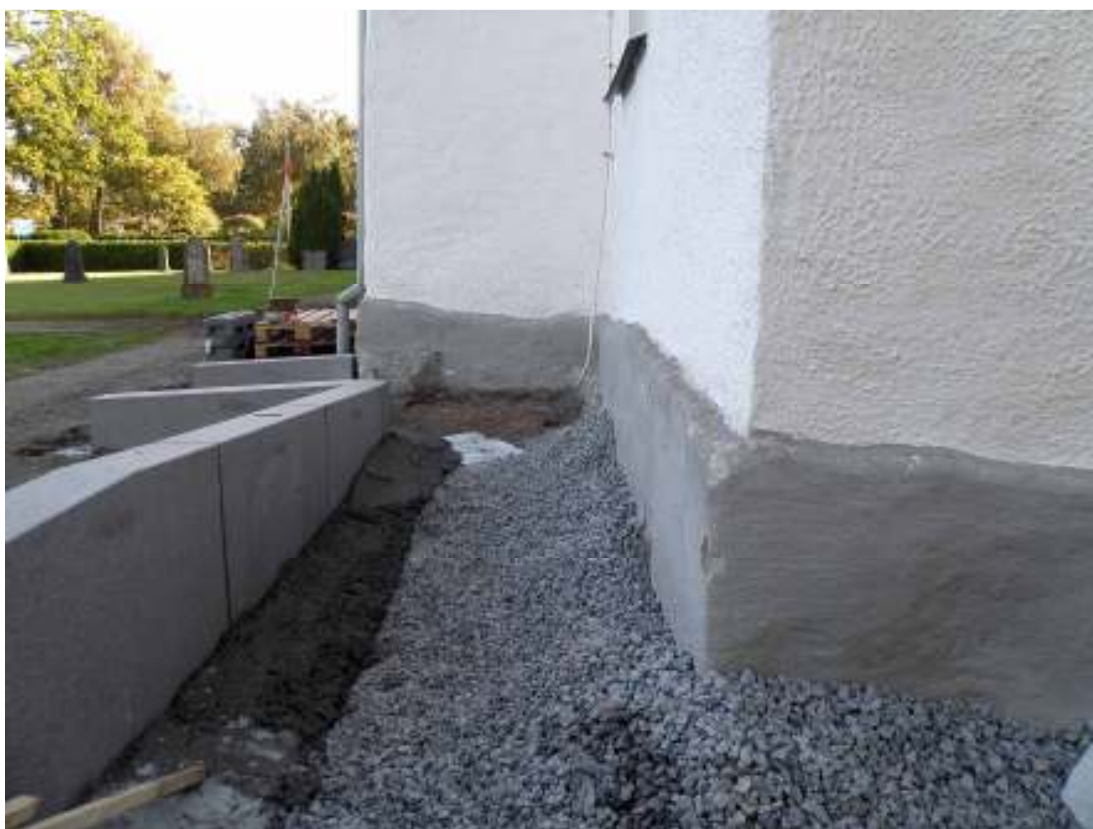
Norra sidan av tornet vid anläggandet av rampen. Sidomurar av granit placerades i grävda rännor utmed rampens sidor. Marken täcktes med geotextil och fylldes upp med makadam. Rampens ovansida kläddes med plattor av granit lagda i stenmjöl.

Efter schaktning sattes sidomurarna av granit på plats i rännorna med förstärkning av cementbruk längs sidorna. Under rampen lades en geoduk samt ett utjämnande lager av makadam och ovanpå detta rampens plattor i stenmjöl. Plattorna var av granit, rektangulärt format. En platonmatta lades mellan rampen och muren och en dräneringsledning lades under rampen och kopplades till dagvattenledningen.

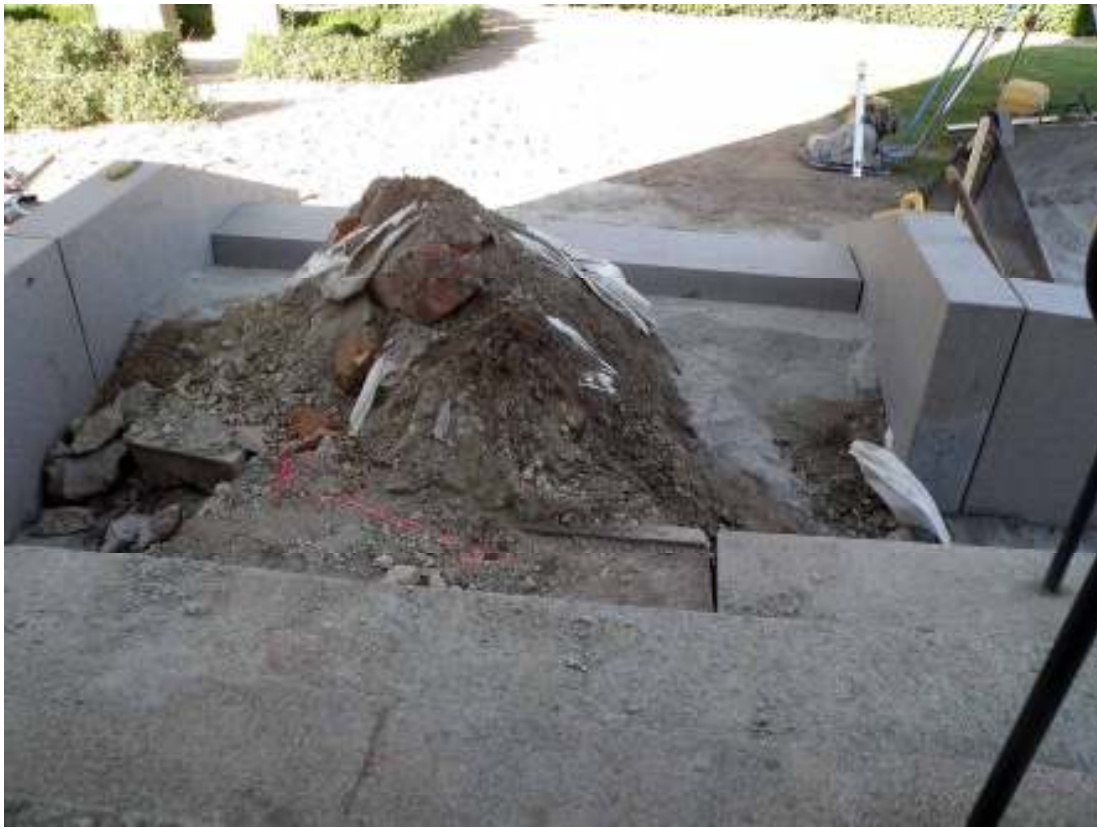
Den gamla trappans blocksteg och schaktmassor från grävningarna användes som fyllning under rampen.

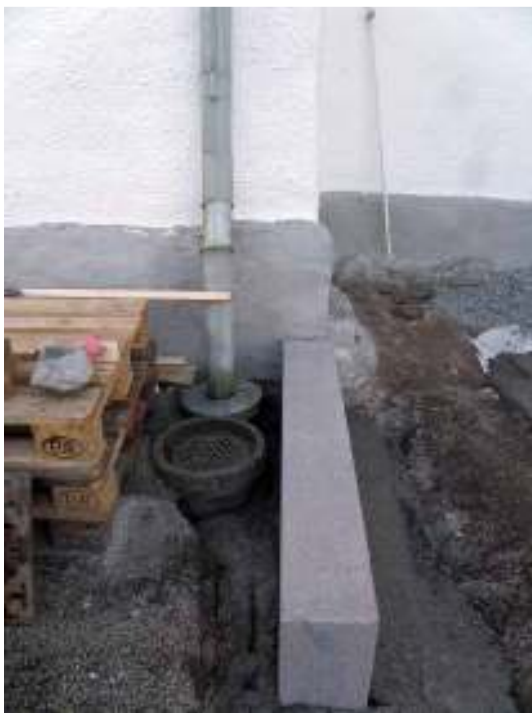
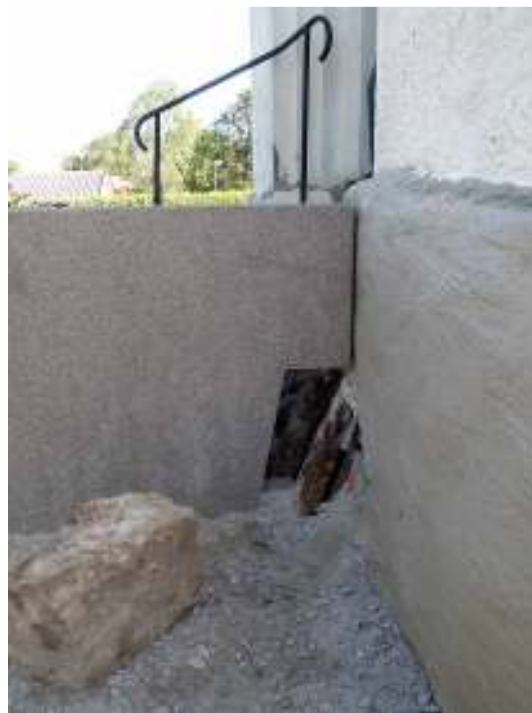
Anläggningsarbete vid långbusets nordvästra hörn. En ledning går in i kyrkan vid trappans södra sida. För att göra plats för ledningen gjordes ett urtag i trappans stödmur. Ledningen putsades sedan över.

Vid trappans södra sidomur gick en elledning in till tornet från väster och upp genom tornets sockel. En anpassning fick göras i sidomuren genom ett hål för ledningen. Ledningen täcktes sedan med sten och putsades över.

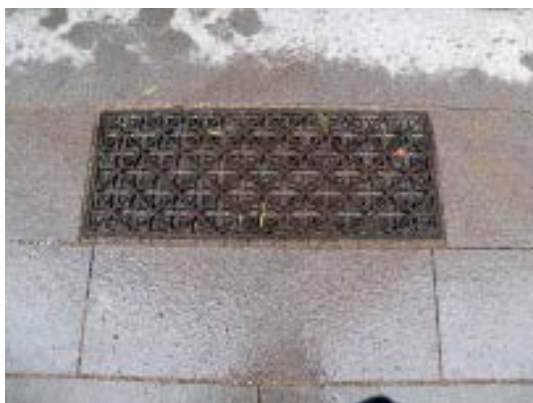
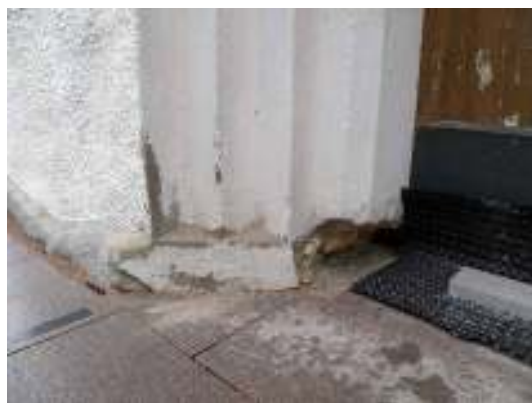
Ett skrapjärn tidigare inlagt i den gamla trappans nedersta steg flyttades upp till vilplanet framför ingången. Bilden till höger visar portalens nedre norra sida efter borttagning av det översta steget.

I den gamla trappans nedre steg fanns ett skrapgaller av gjutjärn, äldre modell, som församlingen gärna ville bevara. Skrapgallret togs till vara och fälldes in i det nya vilplanet framför kyrkporten.

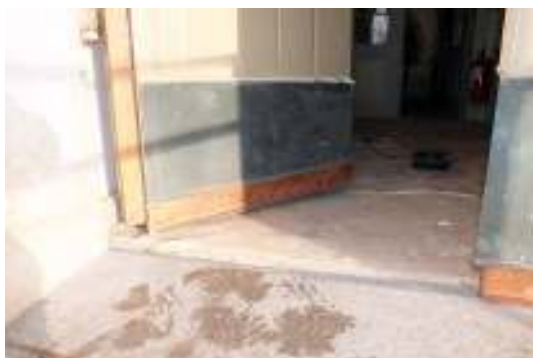
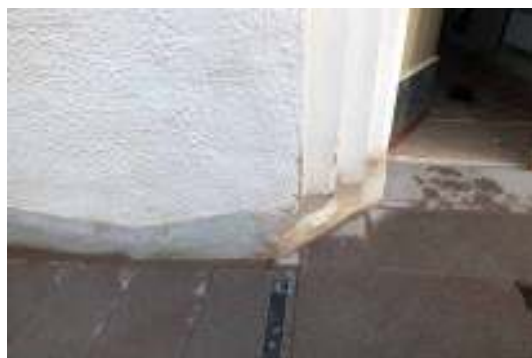
Dörrens sparkeplåt förlängdes med ny kopparplåt nedtill eftersom anslaget mot den gamla trappstenen var borta.

Kyrkporten består av två dörrblad, inåtgående med kvartscirkelformade anslag i ovankant. I nederkant fanns före utförda åtgärder ett anslag på cirka 10 cm och över detta en sparkplåt av koppar över tröskeln. När tröskeln togs bort försvann anslaget och sparkplåten fick förlängas med ny kopparplåt i nederkant.

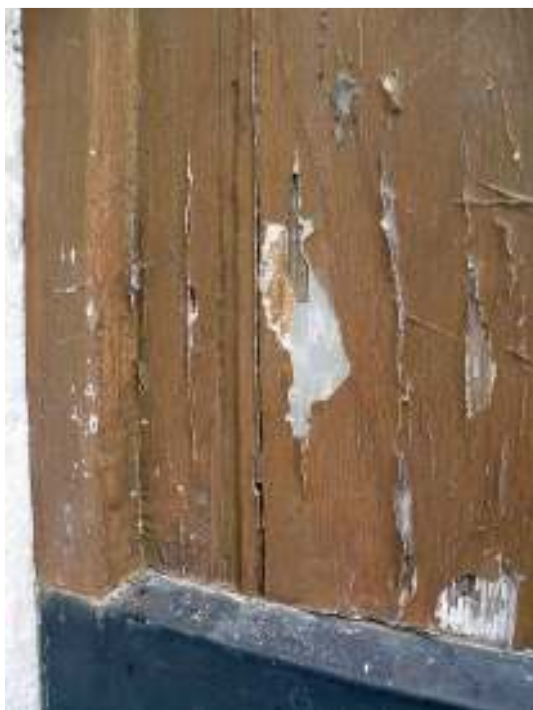
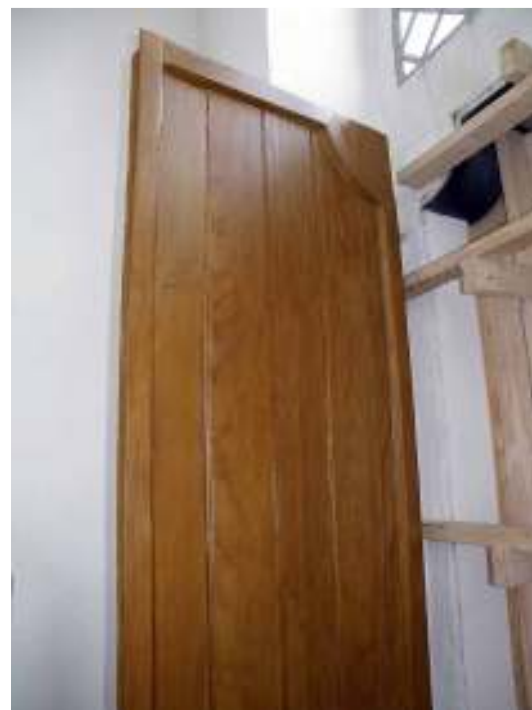
Portens utvändiga ekådring var mycket sprucken och flagade och det beslöts därför att den skulle slipas och målas om. Dörrbladen förefaller ha ekådrats vid ett flertal tillfällen tidigare. Åtminstone tre olika äldre målningsskikt fanns samt ett mellanskikt av tjockt spackel. Det noterades också att ytterdörrens brädbeklädnad har en profil i form av en pärlstav på var sida av varje bräda. Profileringen har sannolikt varit mer tydlig ursprungligen men har skadats i samband vid tidigare gjorda reoveringar.

Närbild av kyrkporten före ommålning. Minst tre olika färglager syntes på dörren. Västra porten efter ommålning (dörren var inte lackad ännu).

Grundmålningen av dörren samt invändig målning gjordes av Ekströms måleri. Träådringen utfördes av Fredrika Linse, Dekorative Art. Träådringen gjordes på en beige grundmålning med drickamålning och oljelasyr. Pigmenten som användes var kasselbrunt, obränd terra, grön umbra, grönbrun umbra och litet bränd terra samt bränd umbra. Porten lackades utvändigt med alkydoljelack. Invändigt målades dörren om i linoljefärg, ljusgrå kulör likt befintligt.

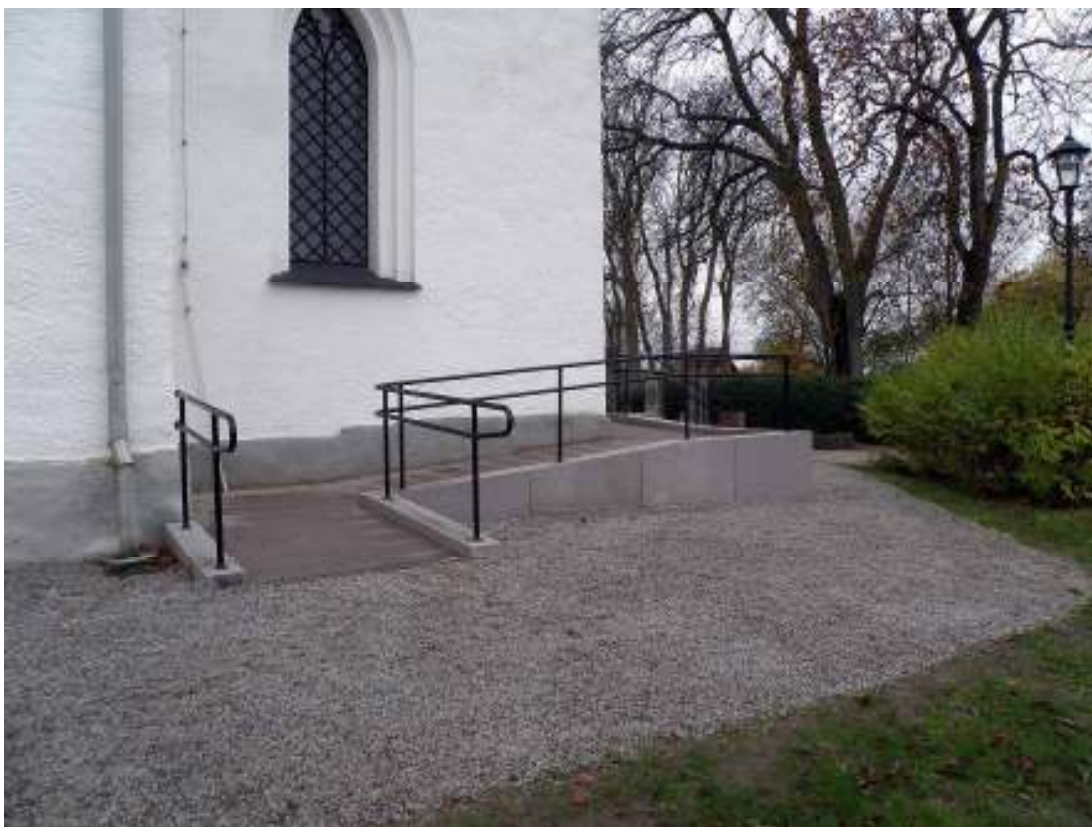
Färdig ramp med rücke monterat i november 2012. Från norr.

I ytterkanten av rampen och till trapporna sattes räcken av järn upp. Ett visst fränsteg från handikappkraven gjordes för att få lite mindre dimensioner på räcket. Istället för 1 1/4 tums järnrör användes 1 tums järnrör (33 mm ytterdiameter).

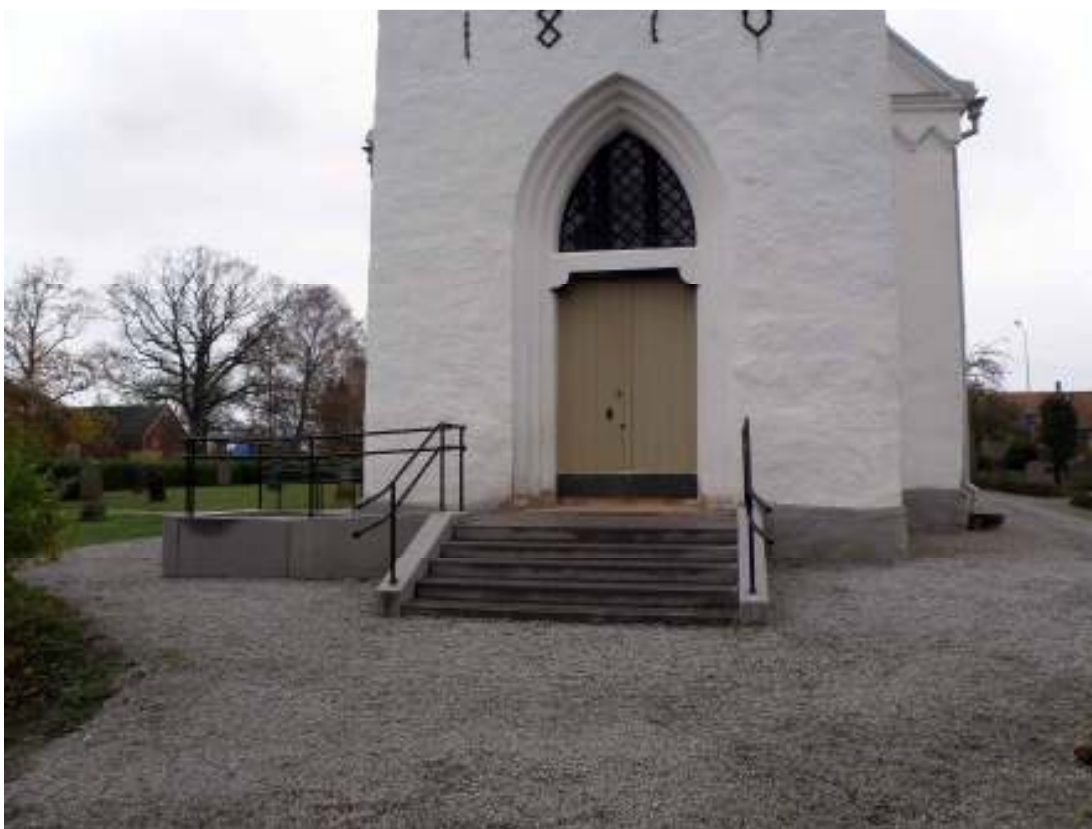
Den nya rampen och trappan från väster. Dörren är inte färdigmålad vid detta tillfälle. Färgen som syns på dörren är endast en grundfärg för den ekådring som sedan utfördes i januari 2013.
