Krubbemölla - omläggning av stråtak & restaurering av kvarnränna

Antikvarisk medverkan, 2013

Rapport 2013:18

Antikvarisk medverkan, 2013
Vitaby socken, 1142
Simrishamns kommun
Skåne län

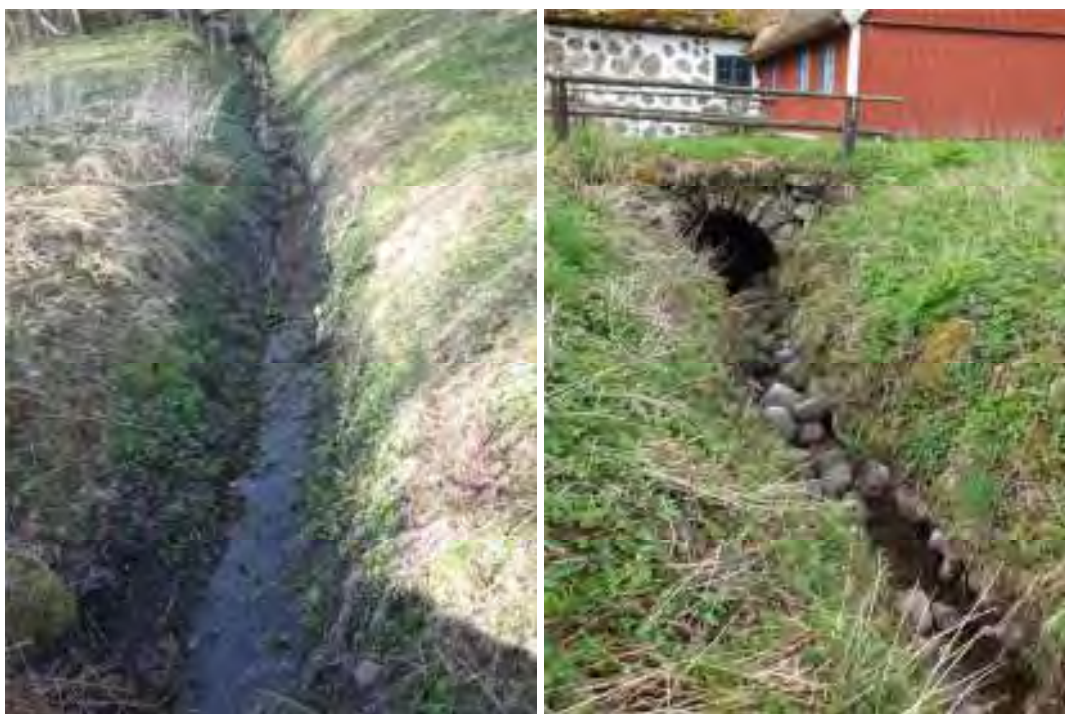
Bilderna visar kvarnrännans skick innan åtgärderna genomfördes. På den vänstra bilden syns sträckan uppströms kvarnbyggnaden och på den högra bilden syns den del som ligger nedströms. Fotografiet till vänster är taget av Kenneth Olsson, Albo härads hembygdsförening.

Både kvarnrännans in- och utloppsdel har under en längre tid varit i behov av restaureringsåtgärder. De stensatta sidorna har genom åren blivit övervuxna med gräs och ris. Buskar och sly har föreningen själv tagit bort men en grässvål täckte fortfarande stora delar av kvarnrännans sidor och dolde stensättningen där bakom. På vissa partier framgick stensättningens skick tydligt, här hade växtlighetens rötter fått stenarna att rasa ned i kvarnrännan och täppa till densamma.

Arbetena började på inloppsdel av kvarnrännan, söder om byggnaden. Av praktiska skäl har en sida åt gången åtgärdats. All sten, med undantag av stora väl fungerande grundstenar, har lyfts upp ur rännan. Bakom muren fanns stenblandad jord, på den södra sidan noterades mer sten än på den norra. Härefter har murarna lavats upp igen med ett bakomvarande dräneringsskikt bestående av natursten med dimensionen 32–50 mm. Omläggningen av muren har gjorts efter befintligt utseende i en stens bredd och upp till samma höjd som tidigare. De grundstenar som låg kvar orörda användes som utgångspunkt för att ge muren samma sträckning som tidigare.

Ett parti av kvarnrännans utloppsdel, stycket mellan kvarnbyggnaden och bron, åtgärdades redan 2002. Årets arbeten fortsatte efter bron. Även här åtgärdades en sida åt gången. Den östra mursträckan hade rasat precis invid brons valv och fick läggas om härifrån. På motsatt sidan var det inte nödvändigt att gå ända intill bron utan omläggningen av muren gjordes med början ca 1 meter ut. Stenarna i murarna var rundare till formen än i övriga murar vilket gjorde denna del av kvarnrännan något svårare att lägga om.

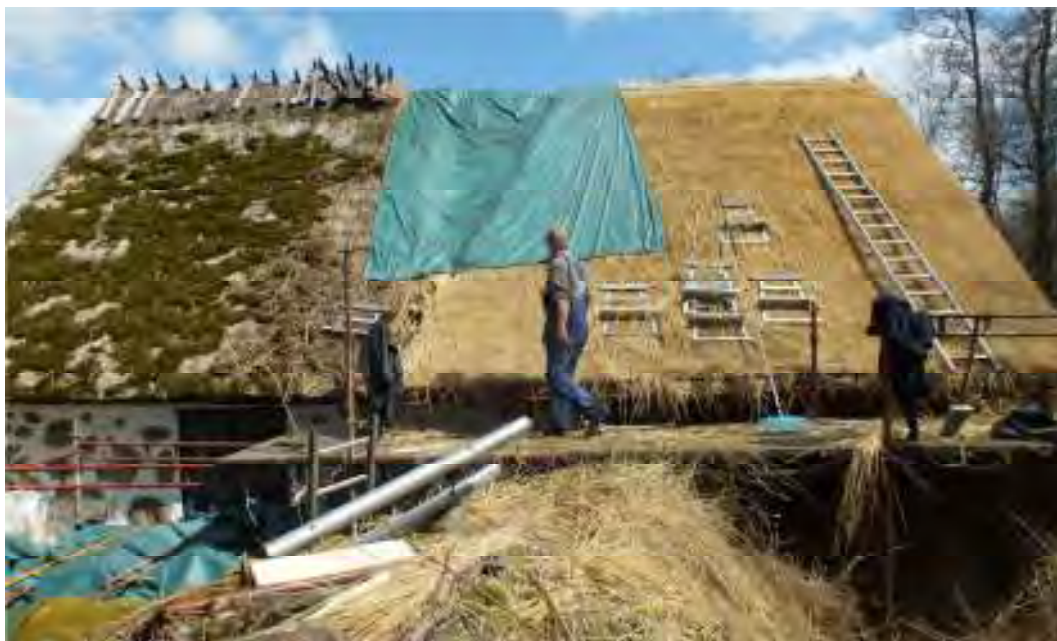
Takfallet åt söder var kraftigt mossbevuxet och stråttäckningen var mycket tunn.

Befintlig stråttäckning var av vass bunden med galvaniserad ståltråd över rafter av järn. Takmaterialet var slitet och järnen var delvis synliga på vissa partier. Takfallet var också kraftigt mossbevuxet och ryggningen nedsjunken, vilket kan ses på bilden ovan. Taket hade dock inte börjat läcka.

Omläggningen av det södra takfallet började med partiet i öster, ovan hjulhuset. Takstolar liksom läkt var i gott skick och behövde inte repareras. Taket har lagts om med halm från Polen. Till rafter har hasselkäppar hämtade från trakten kring Hanaskog använts. Halmen har bundits med galvaniserad ståltråd.

Både vindskivan åt öster och väster var rötskadade och har till hälften skarvats i med nytt virke. Även täckbrädan i väster har skarvats. Åt västra gaveln har cirka 10 läkt förstärkts genom att ny bit lagts ovanpå. Ryggningen har försetts med 5 nya ryggaträn av kvartskluven ek.

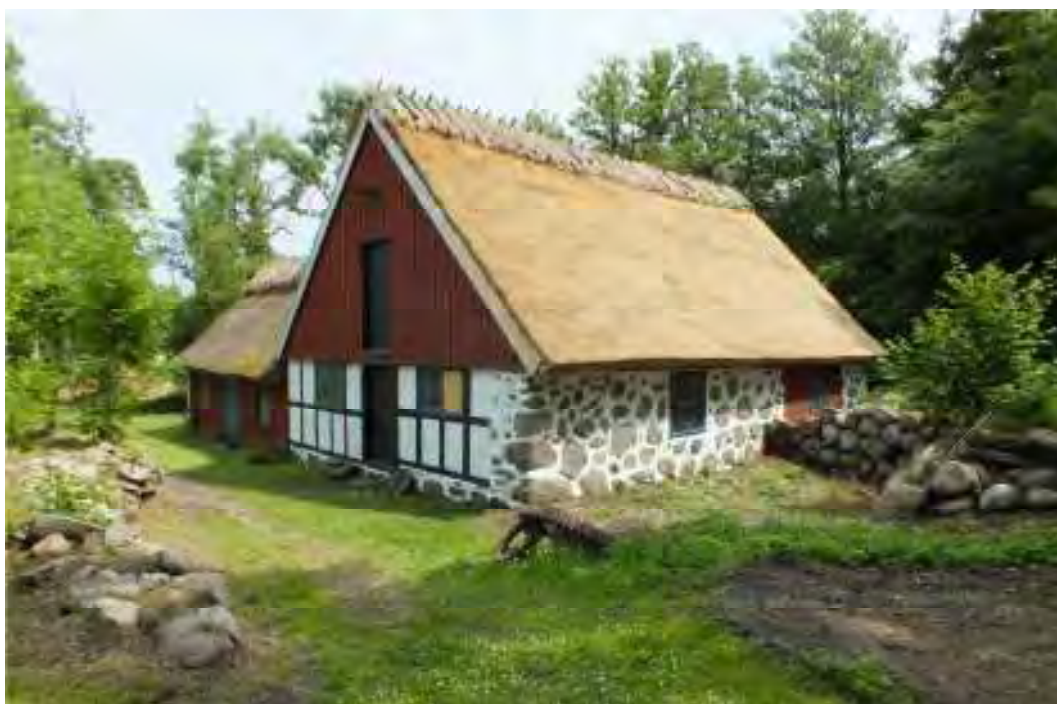
Takfallet efter omläggning.

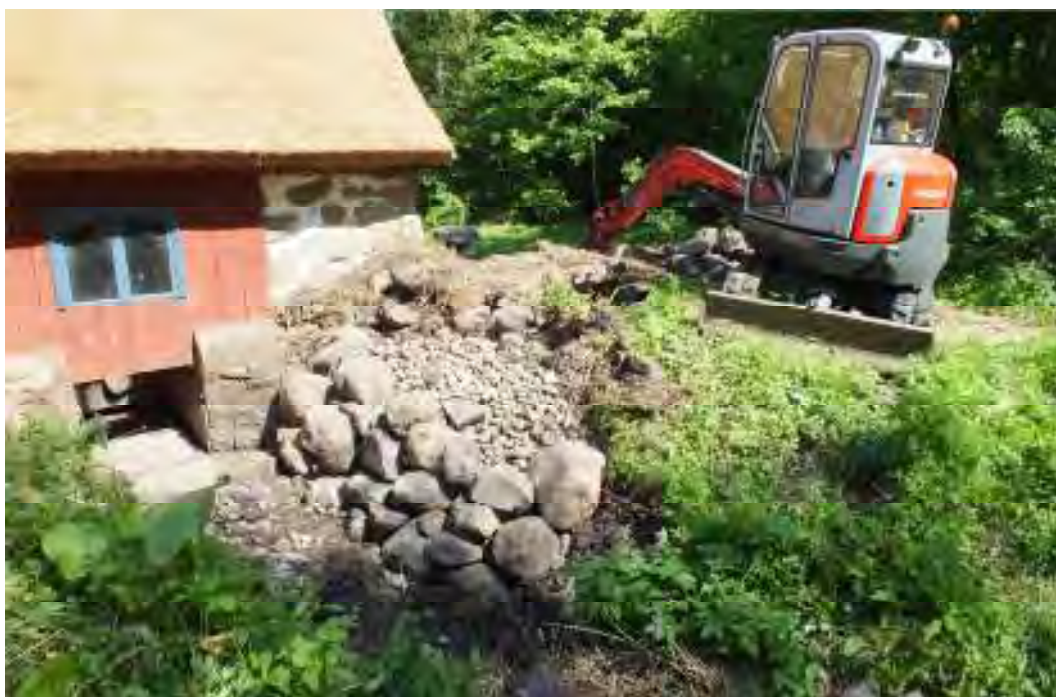
Bilden visar parti av muren uppströms kvarnen under det pågående arbetet med uppstapling av stenen.

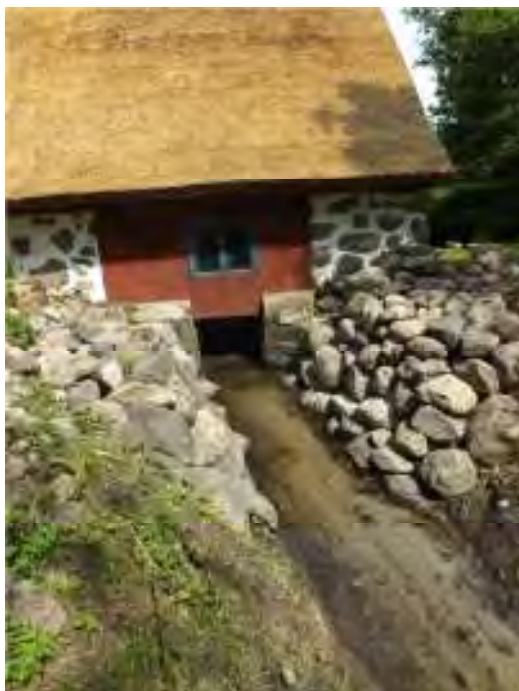
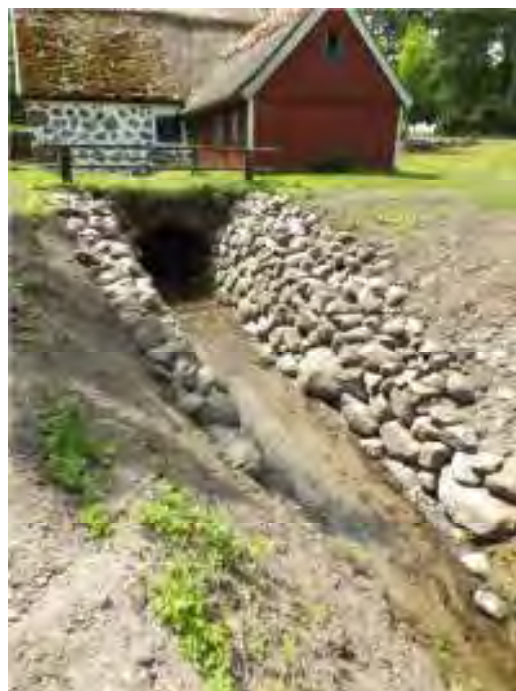
Bilderna visar kvarnrännan, uppströms respektive nedströms kvarnen efter omläggning.
