Holmby kyrka

Utvändig renovering

Antikvarisk medverkan, 2014

Rapport 2014:31

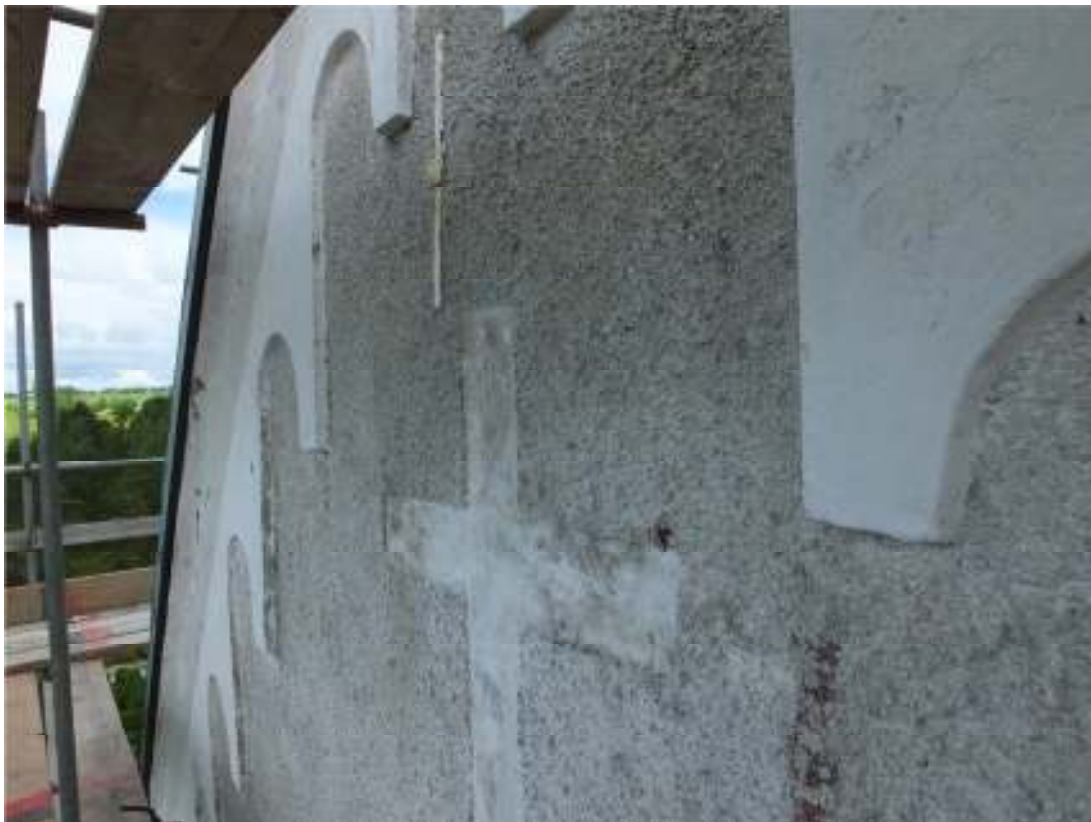
Kyrkans samtliga fasader var i behov av avfärgning. Likaså var ytskiktet på dörrarna slitna och i behov av ommålning. På kyrkans fasader fanns inga omfattande putsskador. Skadorna förekom mest kring entréer och under fönsteröppningar. Ankarjärnen var angripna av rost. Algbeläggningar fanns på tornets övre delar.

Holmby kyrkas fasad var i behov av avfärgning

Kyrkans fasad rengjordes med ”Grön-fri” från Jape, putslagades samt avfärgades. Lagningen som behövde göras var dock mycket ringa. Störst behov av lagning var på kyrkans nordöstra sida. Lagningen på fasaden utfördes med hydrauliskt kalkbruk samt jurakalk, murkalk E, 0-1 mm grus 1:1:5.

KC-färg från Weber användes på stänkta ytor av fasaden. På släta ytor, fönsterfall och sockel användes vit silikatfärg från Beckers. Befintliga järn knackades fram och rostmålades med rostskyddsgrund O från Beckers. På fönsterbänkarna användes Contact + och Granulat från Keim. Partiell fogning gjorde på natursstenssockeln med lagningsbruk 0-1 mm. I vapenhusets smyg gjordes även en puts-lagning som avfärgades med silikatfärg.

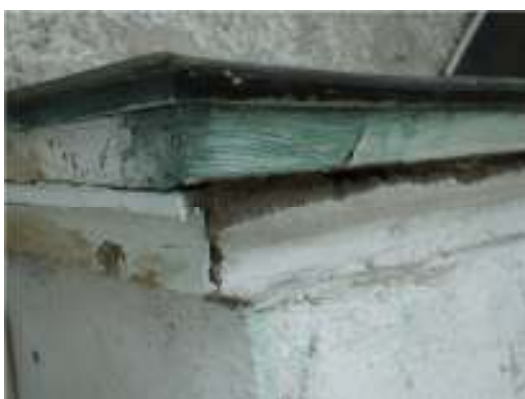
På kyrkans sockel av natursten saknades delvis fogning och vissa delar var lagade med cementbruk. Cementbruket hade bl.a. orsakat frostsprängningar vid södra entrén och skador på bakomliggande tegel. Listen av betong ovanför sockeln hade likaså fått frostsador och färgen hade flagnat.

T.v I kyrkans cementsockel fanns det sprickor som behövde åtgärdas. T.h I arbetet ingick även att byta kyrkans stuprör och hängrännor.

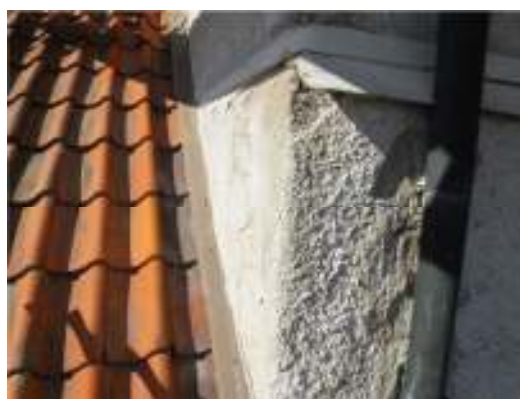
Den målade plåten på tornanslutningen var rostig och satt löst. Färgen på vinkelrännorna hade börjat flagna. Stuprör och hängrännor saknades efter en tidigare kopparplåtstöld och behövde ersättas.

En översyn av hängrännor och stuprör utfördes. Stuprör av koppar som stulits från det södra takfallet ersattes med nya stuprör i svartmålad plåt. På absiden sattes en ny hängränna i svartmålad plåt. Rostiga infästningar byttes ut mot rostfria. Plåten på tornluckorna var i gott skick och kunde bevaras. Ny plåt med

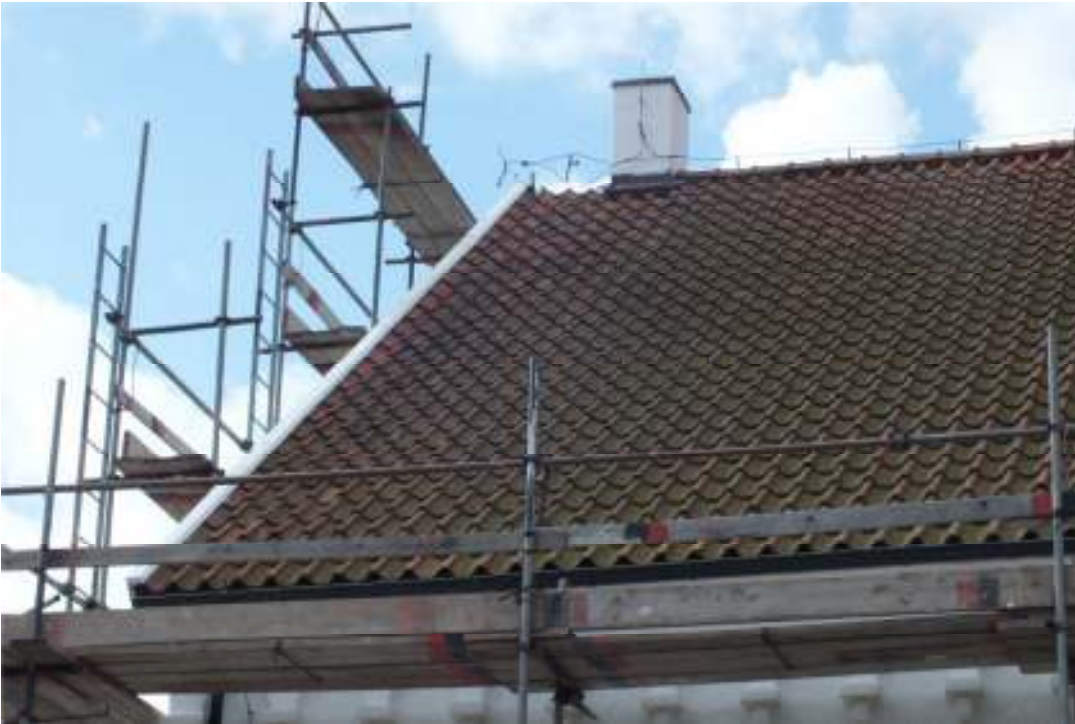
Kyrkan hade ett 20-tal trasiga fönsterglas som behövde åtgärdas. Takfönstren hade spruckna glas och behövde kittas om. På kyrkans tak fanns enstaka spruckna tegelpannor på takfallen och i anslutning till tornet låg lösa tegelpannor. På taklagets södra sida upptäcktes svampbeläggning.

Kyrkans tak krävde inte en belömläggning, utan blev åtgärdat partiellt.

En översyn av taket och takpannorna utfördes för att se hur pass stort renoveringsbehovet var. Det bedömdes att det inte krävdes en hel omläggning av taket utan bara en partiell. Skadade tegelpannor demonterades och ersattes med hela, delvis med återanvända pannor och delvis med nya pannor likt befintliga. Det lades om några pannor mitt på takytan medan en större omläggning krävdes invid långhusets gavel. Där försågs taket med ny takpapp och läkt.

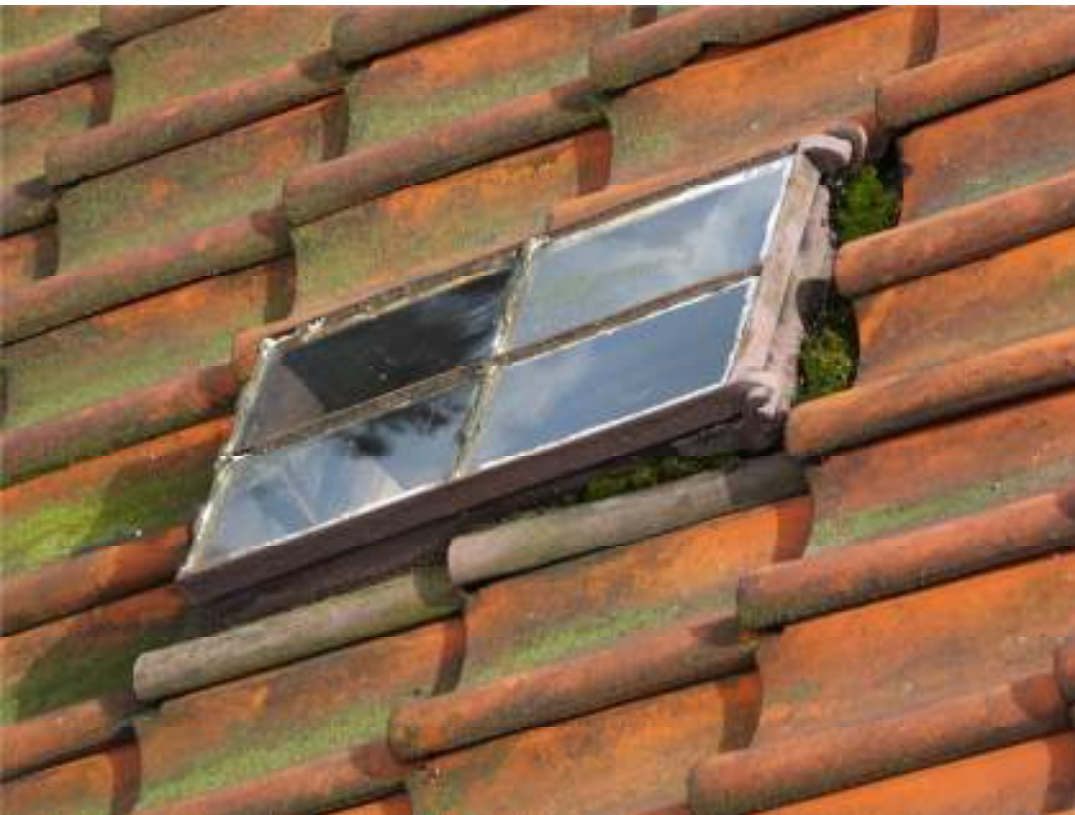
Kyrkan hade ett flertal söndriga fönster, t ex var takfönstret i behov av att kittas om.

Takfönstren av järn har blästrats och rostskyddades med mönjefärg innan de täckmålades.

Fönsterrenovering genomfördes i en större omfattning än planerat på grund av större skadebild än vad som kunde förutses vid besiktning inför renoveringen. De nya glasen, omkring 20, utformades likt befintligt och kittades om.

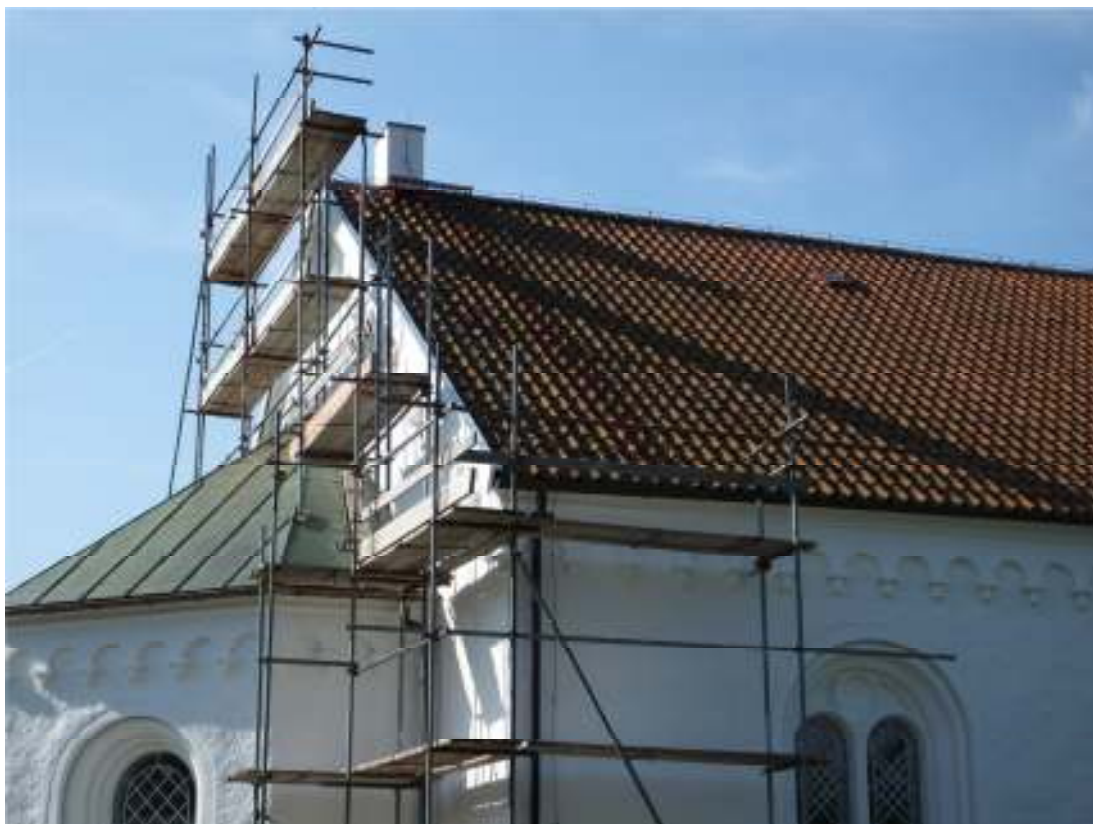
I samband med renovering anlades även en stegen med plattform på kyrkans tak för att öka tillgängligheten till skorstenen. Stegen och plattformen har en tegelröd kulör.

Under arbetet med renoveringen väcktes frågan kring säkerhetsanordning för takarbete på kyrkan. En stege i tegelröd kulör monterades på kyrkans tak upp till skorstenen. Stegen försågs med plattform invid skorstenen. Åtgärden gjordes i samförstånd med länsstyrelsen men bedömdes kunna rymmas inom befintligt beslut då den inte innebar någon väsentlig förändring av kyrkan.

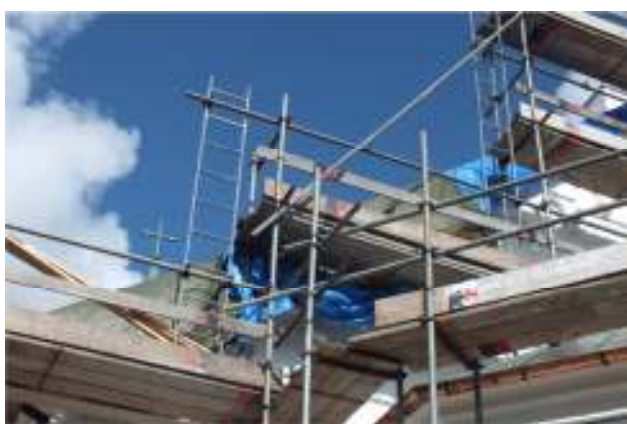
Under arbetet upptäcktes rötskador med svampangrepp på takstolen och råsponten i det södra takfallet. Anticimex gjorde en undersökning som visade att det inte var äkta hussvamp. Man åtgärdade skadorna med nytt virke som behandlades med Boracol.

Som följd av en stöld av kopparplåt på kyrkan uppstod en stor skada i undertaket på absiden. När hängrännorna var borttagna visade det sig att rännkro-karna sedan tidigare varit skruvade rakt igenom skivtäckningen. Detta hade orsakat stora hål som fick åtgärdas akut med nya skruvar som täcktes med silikonmassa runt skruvhuvudet.

T.v Under arbetet upptäcktes en rötskada i kyrkans takstol som åtgärdades, det skedde även en stöld av kopparen på kyrkans absid. Detta lämnade en skada som fick åtgärdas provisoriskt. T.h I vapenhusets smyg gjordes även en lagning som sedan anvärgades med vit silikatfärg.

Underhållet av kyrkans tak har gjort att en vattenläcka upptäcktes innan det hann bli ett större problem. Skadan i absidtaget har lagats provisoriskt, detta kommer dock att åtgärdas vid senare tillfälle när kopparplåten på kyrkan ska bytas.

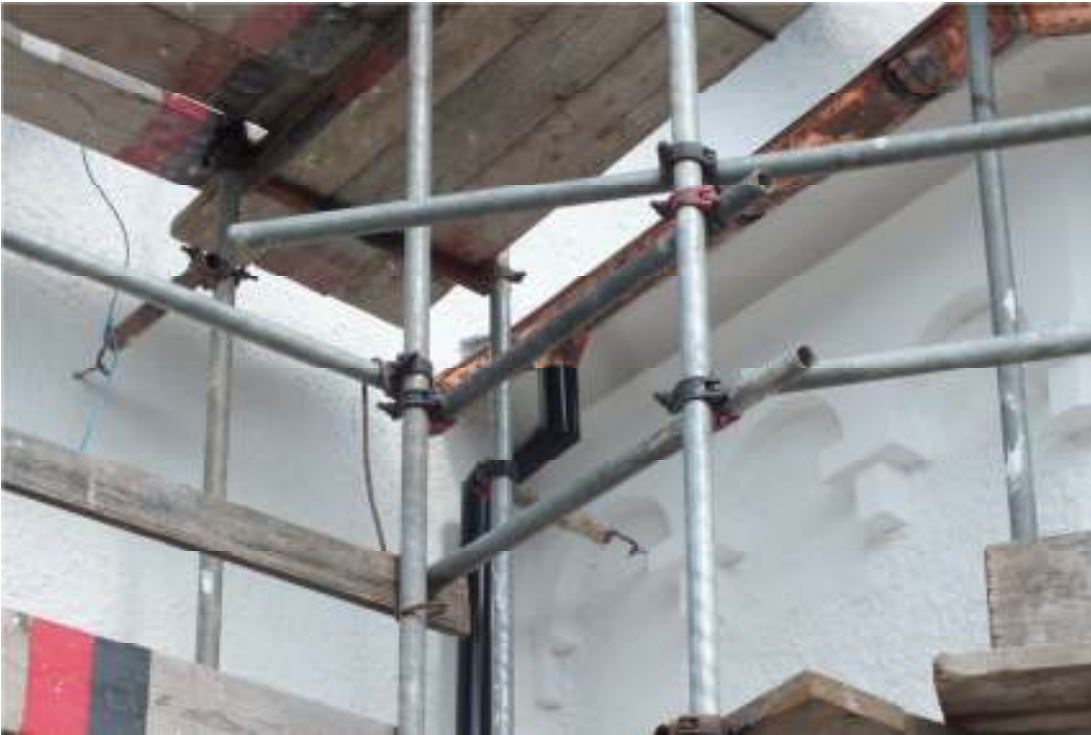
Efter att kyrkan utsatts för stöld ersattes kopparstuprören med stuprör i svart plåt.
