Häglinge kyrka

- mögelsanering, etapp I

Antikvarisk medverkan 2014

Rapport 2014:44

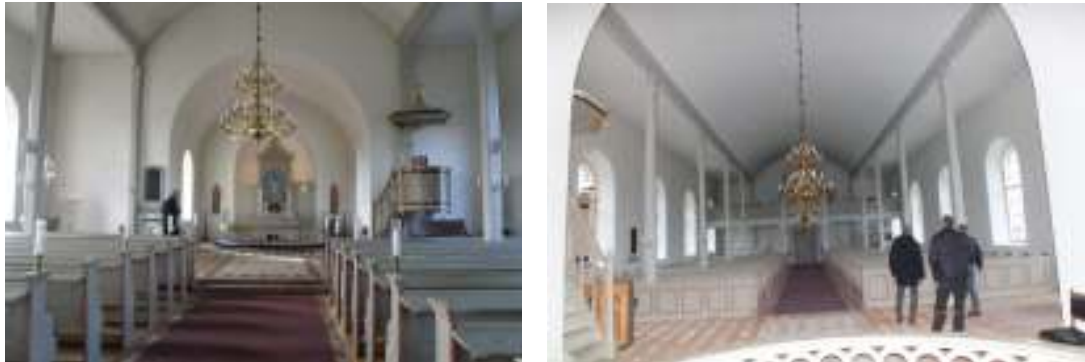
Häglinge kyrka innan arbetena påbörjades.

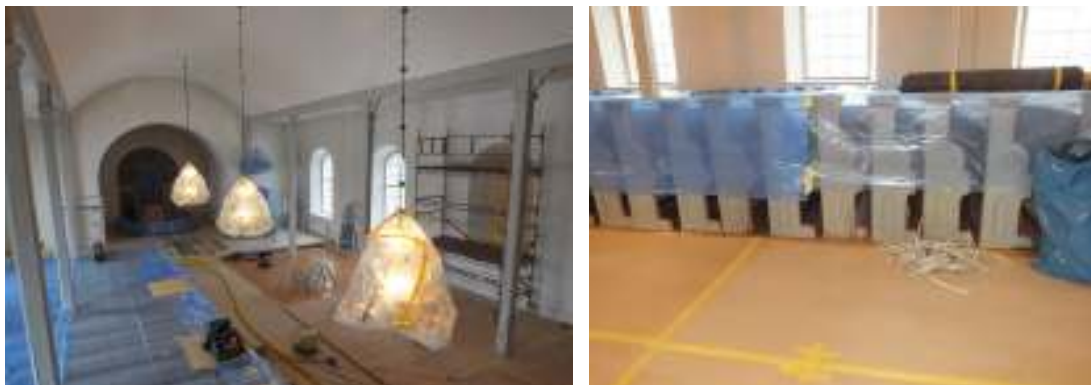
Övertäckningsarbete i kyrkan för att skydda kyrkans inredning.

Fasta eller svårflyttade delar i kyrkan såsom ljuskronorna, dopfont och predikstol skyddskläddes med plast. Orgeln och dess delar skyddades även med plast, men fuktreglerades (avfuktning 55-56% RF) så att skador inte skulle uppkomma. Bänkinredning, fönster och dörrar skyddades med plastfolie. Golv som inte berördes av saneringen täcktes med papp. Lösa inventarier och textilier flyttades av församlingen för att inte riskera att bli förstörda under arbetet. Skulpturer som monterats ner från kyrkan flyttades till vidare för förvaring i tornet vid Norra Mellby kyrka i samråd med konservator. Bänkar demonterades i omgångar så att den norra golvytan frigjordes först och därefter den södra. Orgeln byggdes in och täcktes särskilt noggrant. Förvaring vid östmuren flyttades undan för att väggen skulle komma åt. Den medeltida dörren i tornets bottenvåning flyttades till upp-lag på altaret, även den gamla kassakistan flyttades till kyrkorummet.

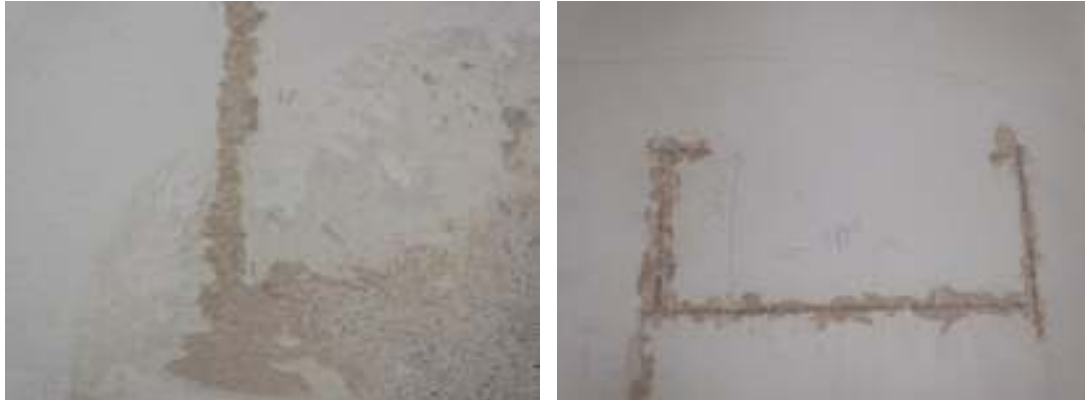
På långhusväggarna förekom ett antal tidigare färgskikt och rester av tidigare dekorationsmålning i form av upplinjerade kvaderblock, med enkla ca en cm breda rödtonade vågräta linjer och dubbla stötfogslinjer av samma bredd och färg. Det understa iakttagna färgskiktet tolkades som en gul-rosa tunn kalkning som verkade övergå till mera ockraton under bröstningen. Kvadermarkeringarna kan ha varit ursprungliga. På väggarnas nedre delar, under fönsterfallen, fanns en ca en cm bred rödtonad vågrät markering av ett monokromt bröstningsparti, i princip bibehållet lång fram i tiden.

2. Ljus grågrön varm tonad tät färg, oljefärg?
3. Mörkare kallare grå färg, oljefärg?
4. Bruntonad oljefärg
5. Ljusgrå färg
6. Varm gräddfärgad färg
7. Ljusgrå färg
8. Varm gräddfärgad färg
9. Vit rollad färg-, plast? Bitvis på grå spackel.

10. Ljus ockra, kalk/eventuell limfärg, liknade mycket 20
20. Som 6 under bröstningen
30. Liknade 8 under bröstningen
40. Samma som 9 under bröstningen

Iakttagelser av färgskikt gjorda av antikvarie.

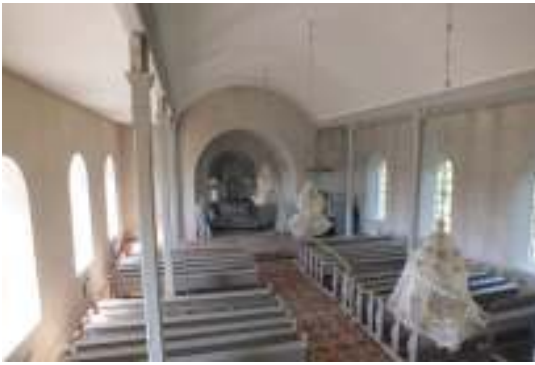
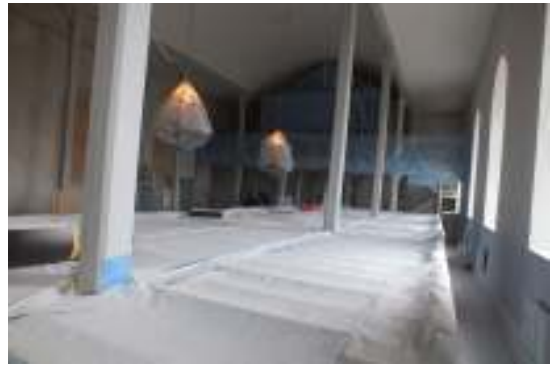
Översiktsbilder från kyrkan under pågående sanering.

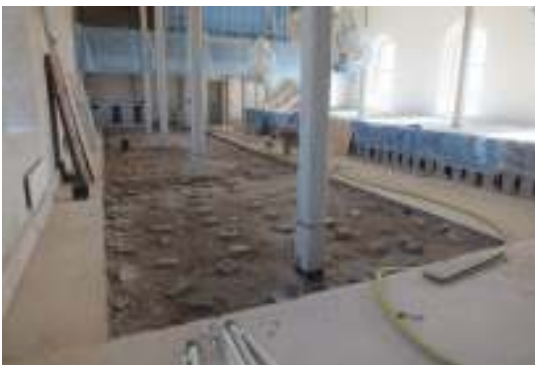
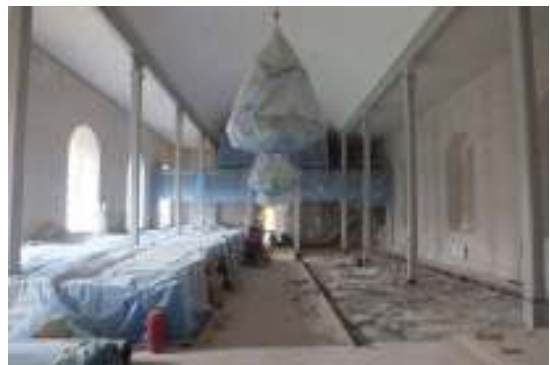
Blottlagd mark under bänkkvarteret

Allt virkesgolv och deras bjälkar revs bort, i samband med detta revs även elvärmesystem samt bänkvärmare. Det fanns totalt 31 bänkvärmare från långhuset och 4 stycken från orgelläktaren. Efter att bänkkvarterets golv/bjälkar i långhuset och kor tagits bort siktades det översta jordlagret för att rengöra från organiskt material.

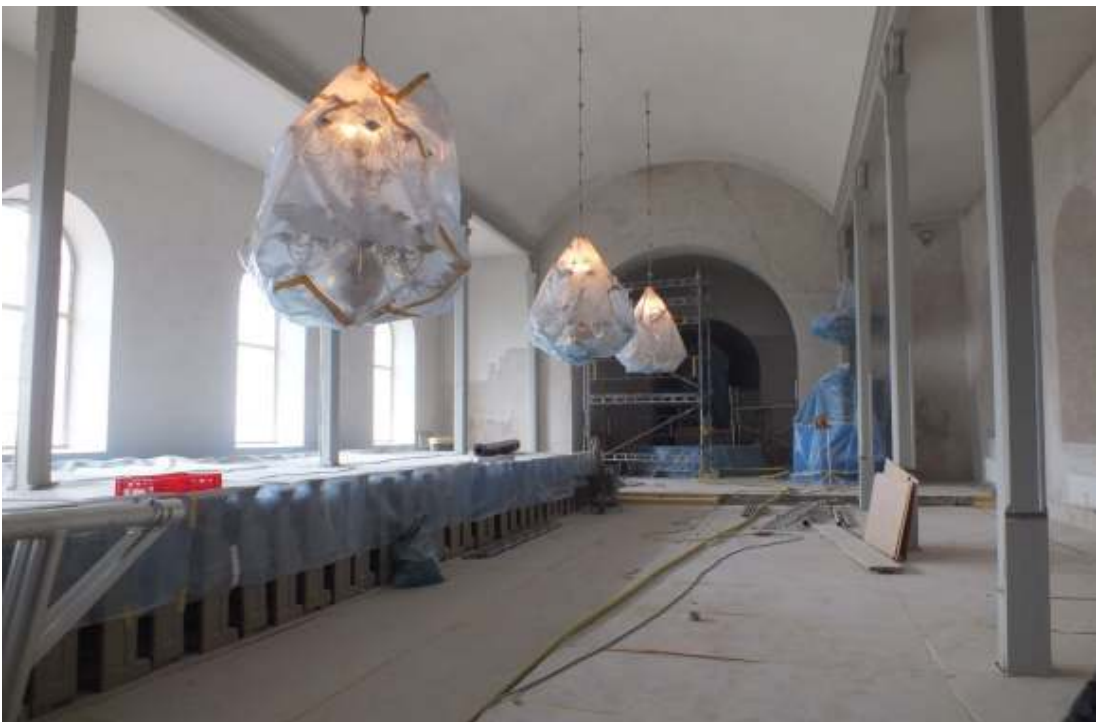
Avskalat kyrkorum.

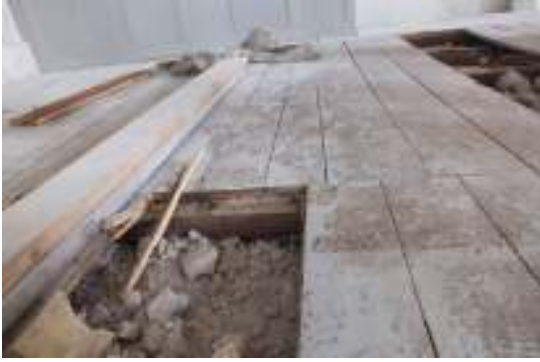
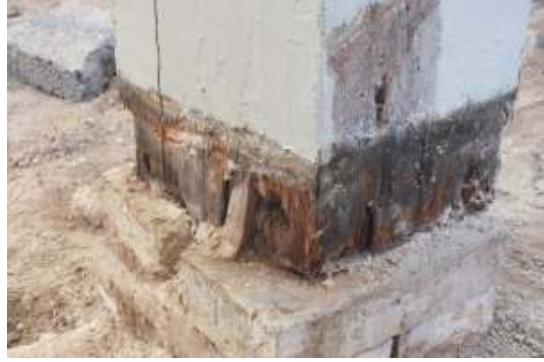
Under en av det sydvästra bänkkvarterets golvplankor stod skrivet med blyerts årtalet 1964. Det noterades också att orgelläktarens pelare var kraftigt rötskadade nertill och de förstärktes provisoriskt med påspikade träplankor.

Detaljbilder från arbetet, t.v. upptagna golvplan från bänkkvarteret, t.h. blottlagd pelare i dåligt skick.

Istället för att byta pelarna i orgelstommen gjorde man en tillfällig uppstötning och flyttade detta arbete till etapp 2. I vapenhuset togs mer latexfärg ner än vad som projekterats.
