# Bondrumsgården 2014

Antikvarisk medverkan, 2014

Rapport 2014:57

Antikvarisk medverkan, 2014  
Fågeltofta socken, 1043  
Tomelilla Kommun  
Skåne län

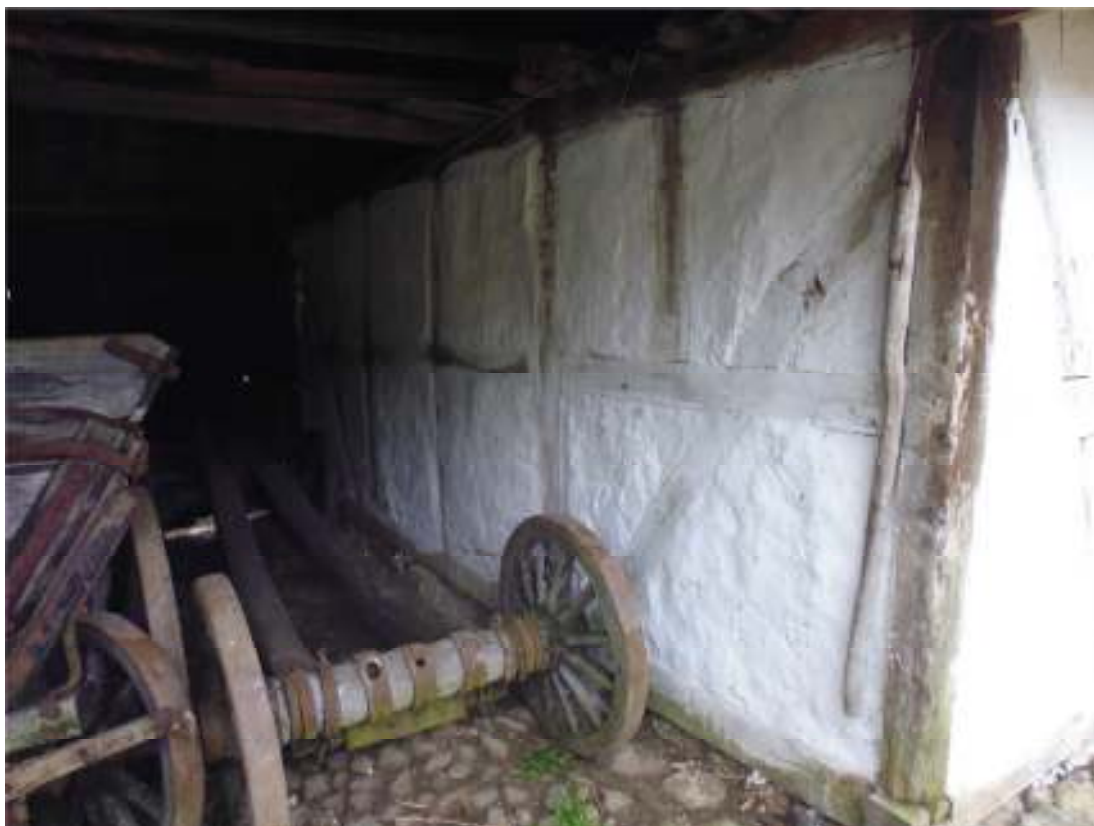
Fig. 1. Södra längans port, fackfyllningarna efter arbetet.

Cementhaltig puts, som fanns partiellt på fackfyllningarna i södra längans port, har tagits bort (fig. 1). Innan omputsning med lerbruk skedde ilagningar mot de befintliga lerstenarna. Leran är uppgrävd på en åker nordväst om Bondrumsgården, och har samma inslag av skiffer som gårdens ursprungliga lerstenar och puts. Slutligen vittades samtliga av portens fackfyllningar med kalkmjölk. Ingen kalkvattning skedde.

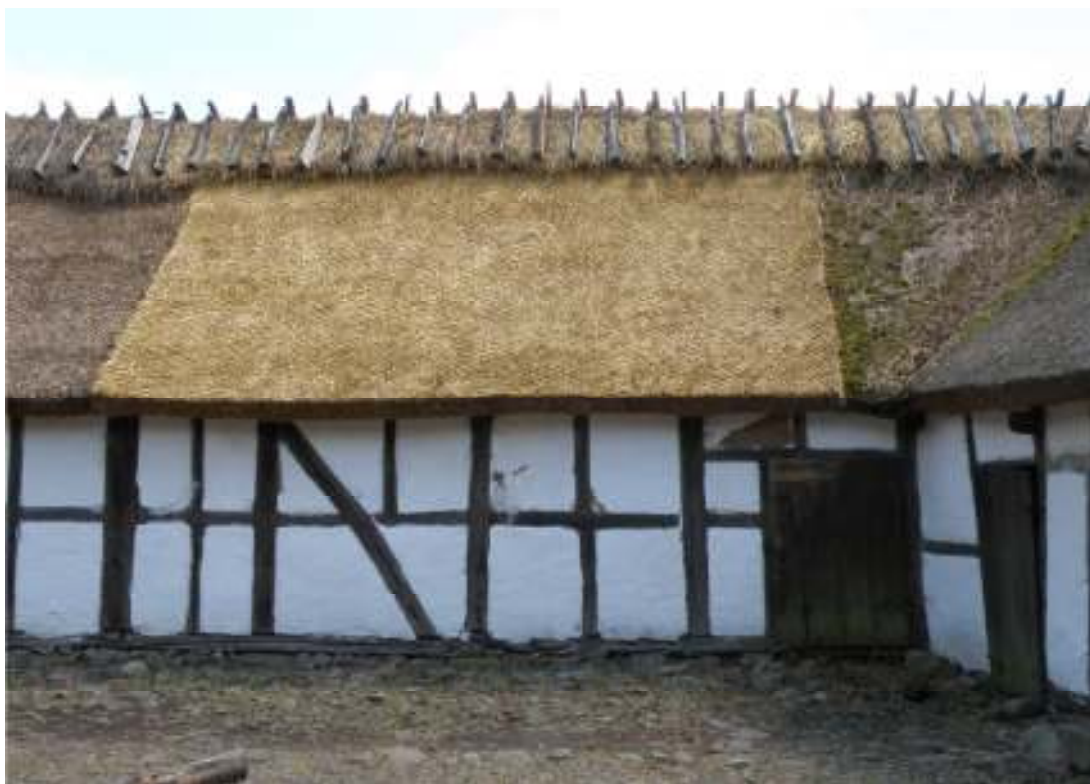
*Fig. 2. Östra längans västra takfall, efter arbetet.*

Två stakstin omtäcktes på östra längans södra del: cirka 6 löpmeter på västra takfallet och cirka 4 löpmeter på det östra (fig. 2 och 3). Halmen kom från Polen, men tröskades på platsen i samband med omtäckningen. Bindningen utfördes med pilvidjor mot befintliga läkter, av i huvudsak kluvna granslanor (tretton läktrader på var sida). Rafterna utgjordes av oskalade hasselkäppar. Efter arbetet diagonalskars de nytäckta stina. Ny ryggning av löspressad råghalm lades lades och samtliga ryggrän återanvändes.

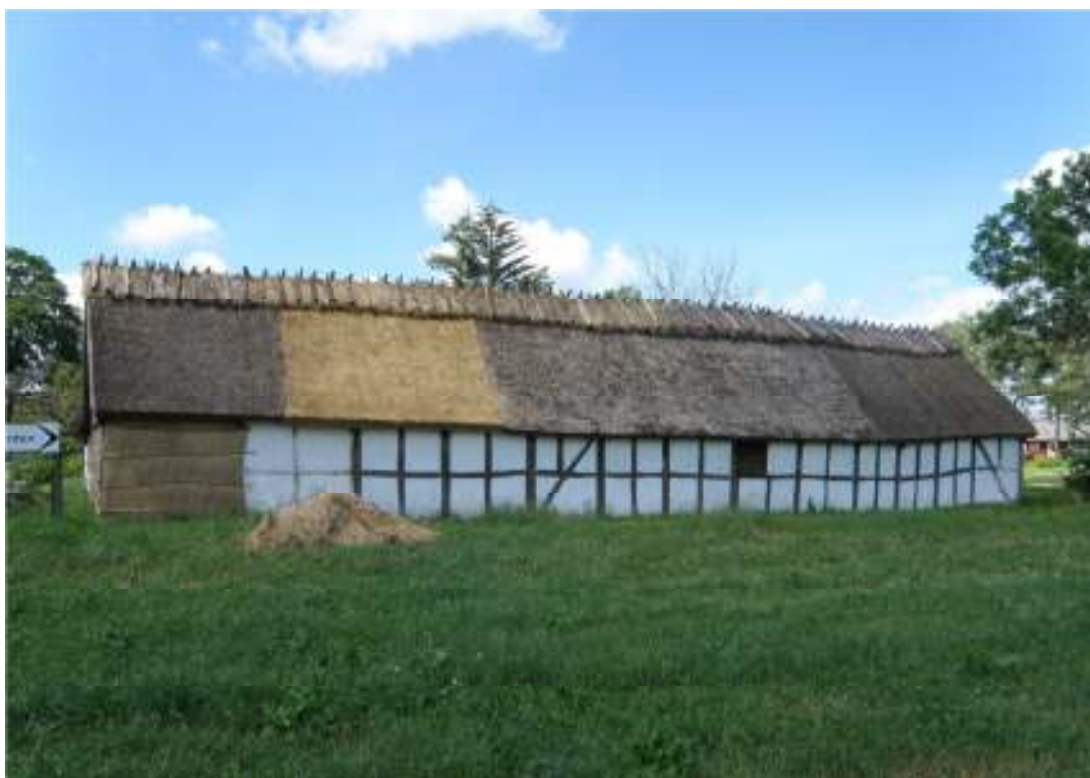
*Fig. 3. Östra längans östra takfall, efter arbetet.*

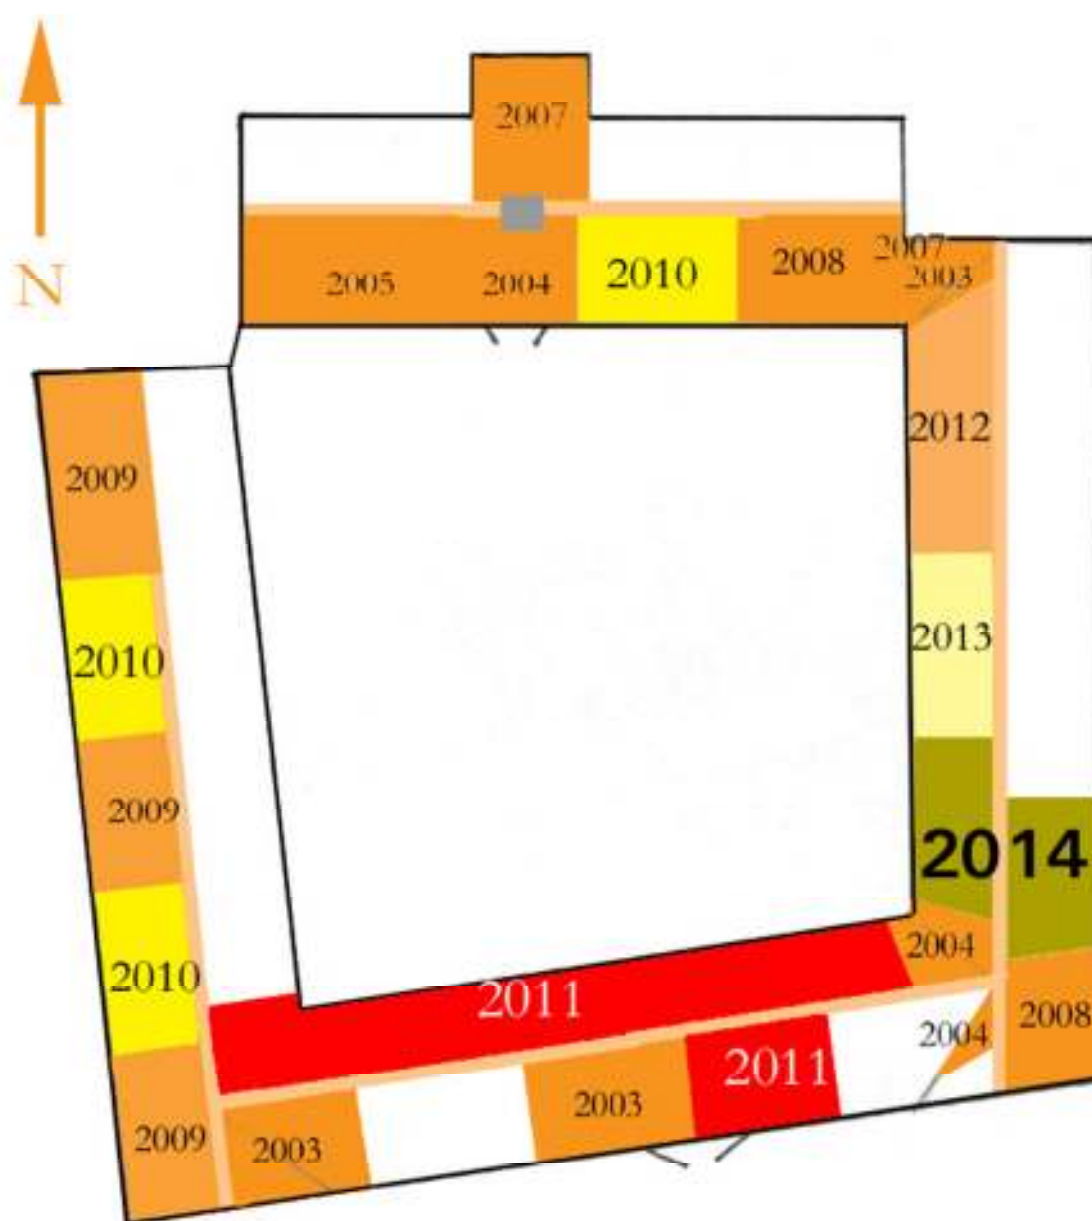
Fig. 4. Plan över omtäckta sten 2003–2014. På 11 år har 70–75% av takmaterialen ersatts.

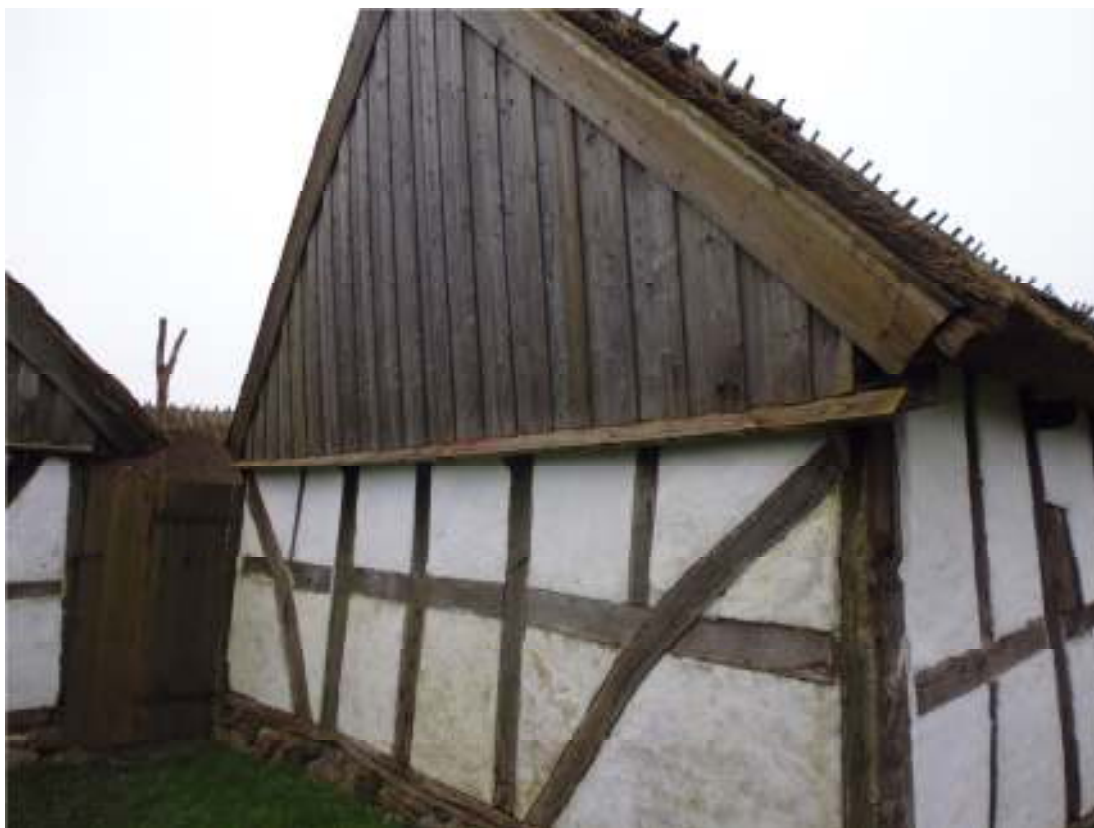
Fig. 5. Västra längans södra gavel, bytt vattbräda.

En ny vattbräda av bandsågad, obehandlad fur monterades under västra längans norra gavelröste (fig. 5). Fästning skedde mot bakomliggande stickbjälke med blanka trådspik. Snedskarvning gjordes på vattbrädans mittparti. En ny trekantig konsol av fur, likt befintliga, monterades längst åt väster.

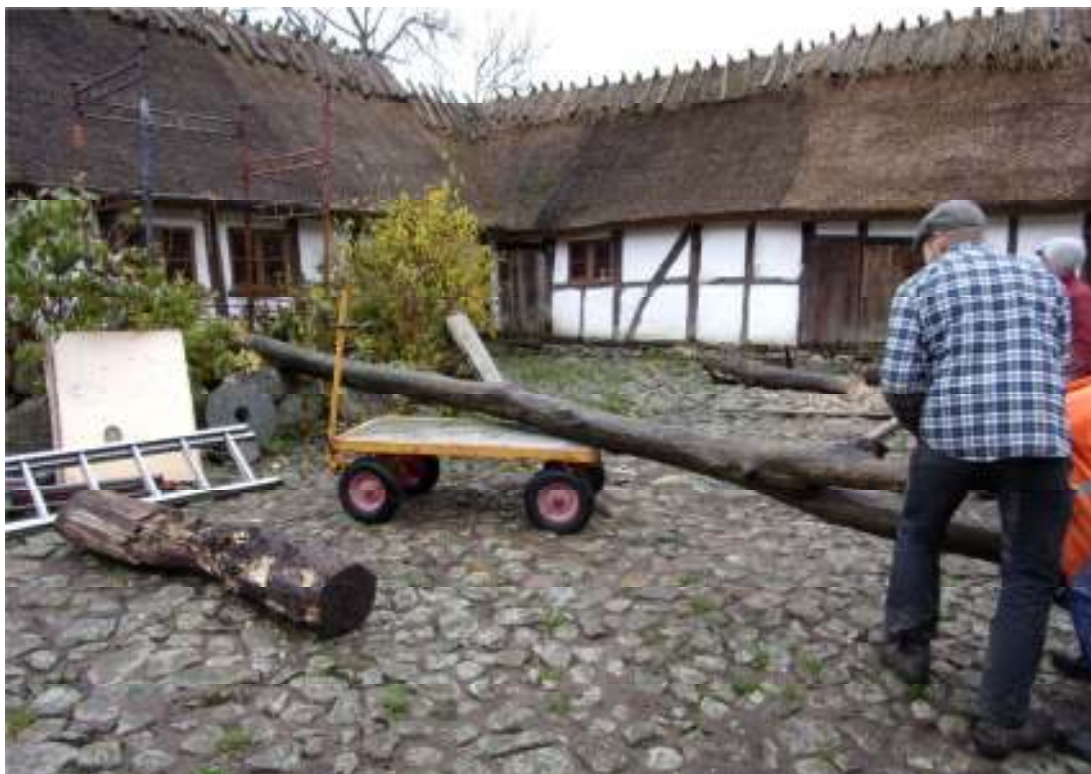
På gårdsplanen har en ny brönnljong (brunnssvängel) monterats, då den befintliga uppvisade svåra rötskador och riskerade att falla och skada mangårdsbyggnaden. Nedtagning av befintlig konstruktion skedde – genom kapning – redan under november 2011, i enlighet med bidrags- och tillståndsbeslut daterade 2011-05-04. Nedtagningen filmades av Knadriks Kulturbygg AB.

*Fig. 6. Förberedelser inför uppresning av brönnljongens stolpe. Notera den upptagna trästumpen från den tidigare stolpen.*

Uppsättning av ny ekstolpe skedde på samma plats där den tidigare stolpen stod, efter att den resterande delen dragits upp (även den tidigare stolpen var av ek). Hålets djup var cirka 1 meter. Ny stolpe kilades fast med sten. Fig. 6–8.

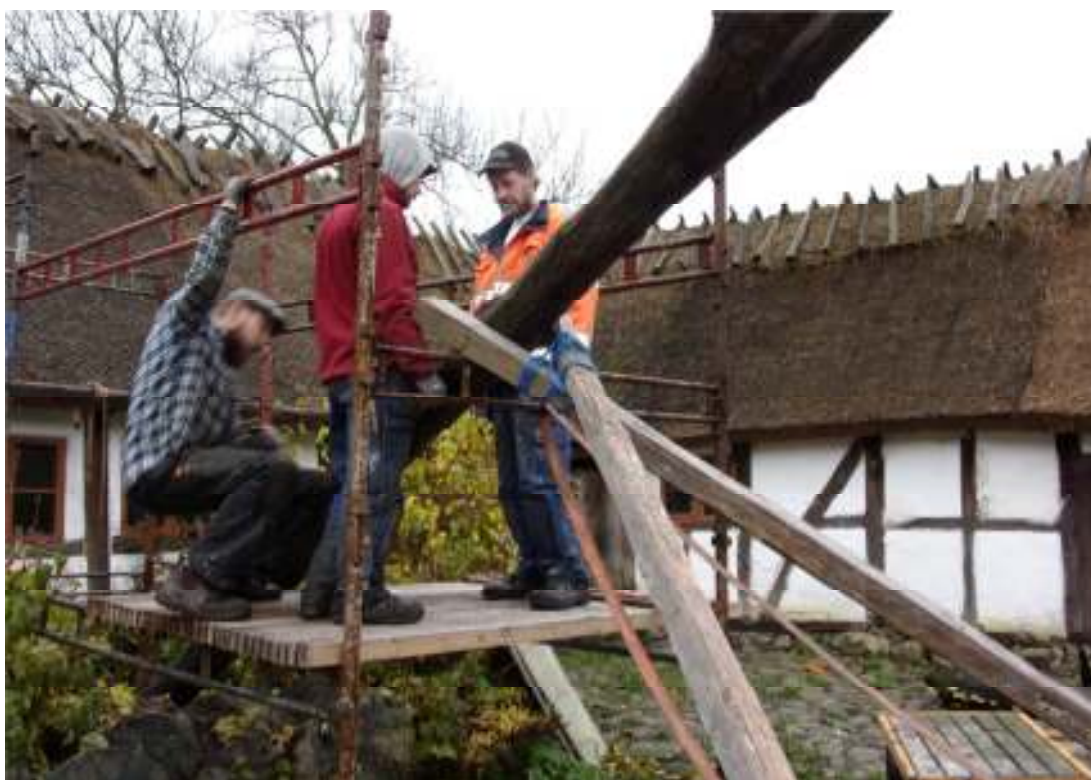
*Fig. 7. Brönnljongens stolpe under uppresning.*

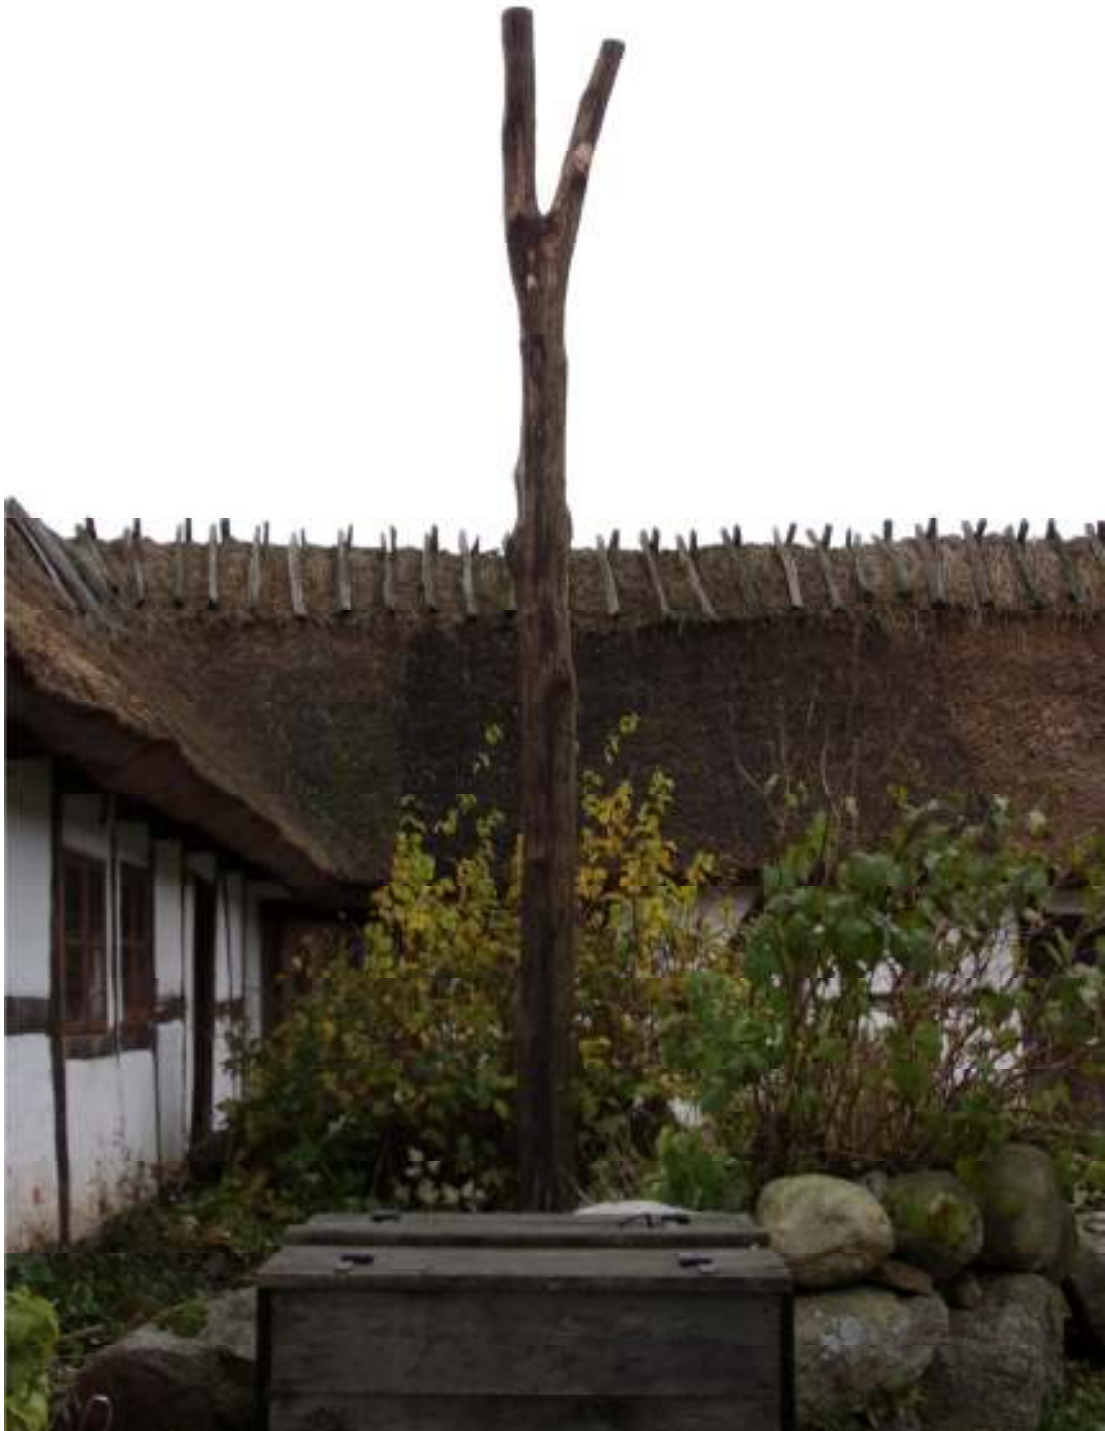
I samband med resandet av brönnljongen visade det sig att befintliga järndetaljer till klykan var i så pass dåligt skick att de inte gick att använda. Därför kunde heller inte hävarmen återmonteras. Beslöts att järndetaljerna nytillverkas med originaldelarna som mall, därefter monteras hävarmen. Detta utförs under 2015.

*Fig. 8. Brännljongens stolpe på plats.*
