# Allhelgonakyrkan, Råå Tillgänglighetsanpassning

Antikvarisk medverkan 2014

Rapport 2014:64

Antikvarisk medverkan, 2014  
Raus socken, 3030  
Helsingborgs kommun  
Skåne län

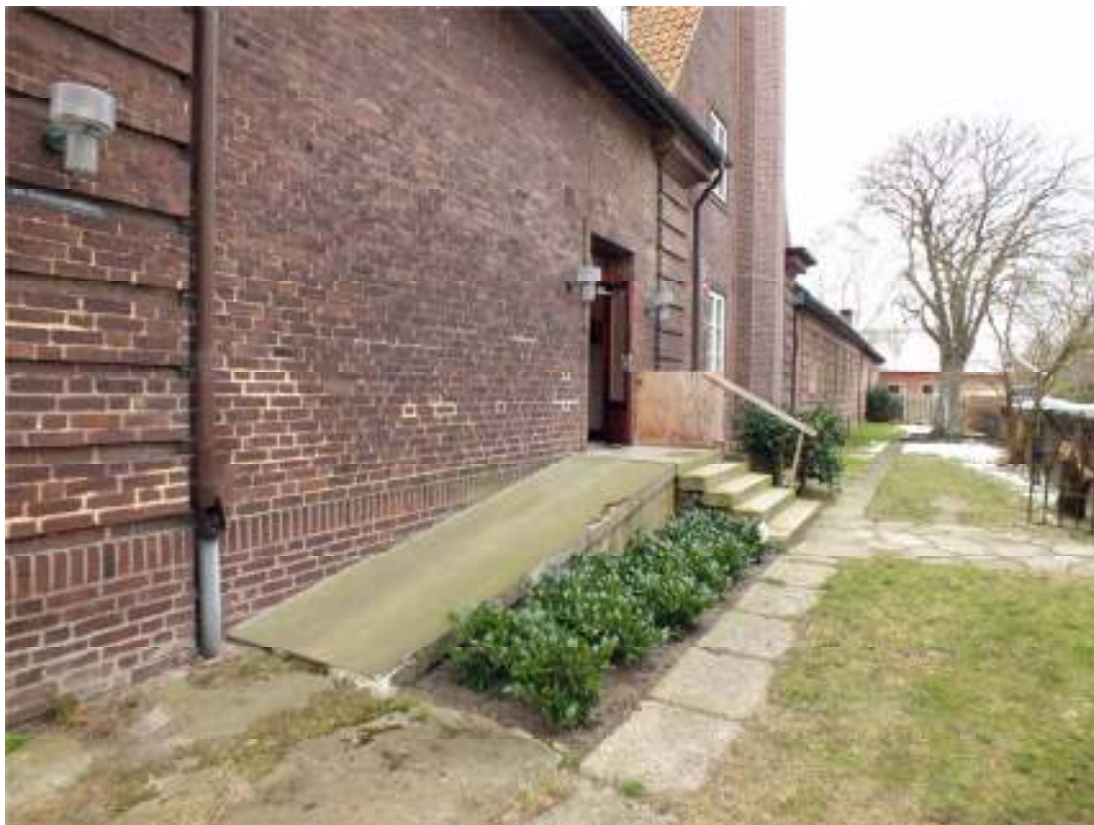
Befintliga räcken var i dåligt skick och var av säkerhetsskäl nedmonterade. Rampen uppfyllde inte krav på tillgänglighetsanpassning och fungerade inte heller tillfredsställande för kisttransporter. Likaså var plattgången i dåligt skick och dåligt fungerade. Betongkonstruktionen i trappan var bristfällig och var i behov av att gutas om vilket hade uppmärksamrats redan i underhållsplanen för kyrkan.

*Norra entrén med bristfällig ramp och nedmonterade räcken i januari 2014 före åtgärderna utfördes.*

Rampen är gjuten med en lutning på 1:12 i betong och täckt med granitplattor. I rampen har en värmeslinga monterats. Granitplattorna har en krysshämrad yta på synliga sidor och sågad yta på dolda sidor. Ett mörkare stenmaterial har lagts in vid början och slutet av rampen för att markera förändringen i lutningen. Rampen kantas på båda sidorna av räcke i svartlackerat plattstål.

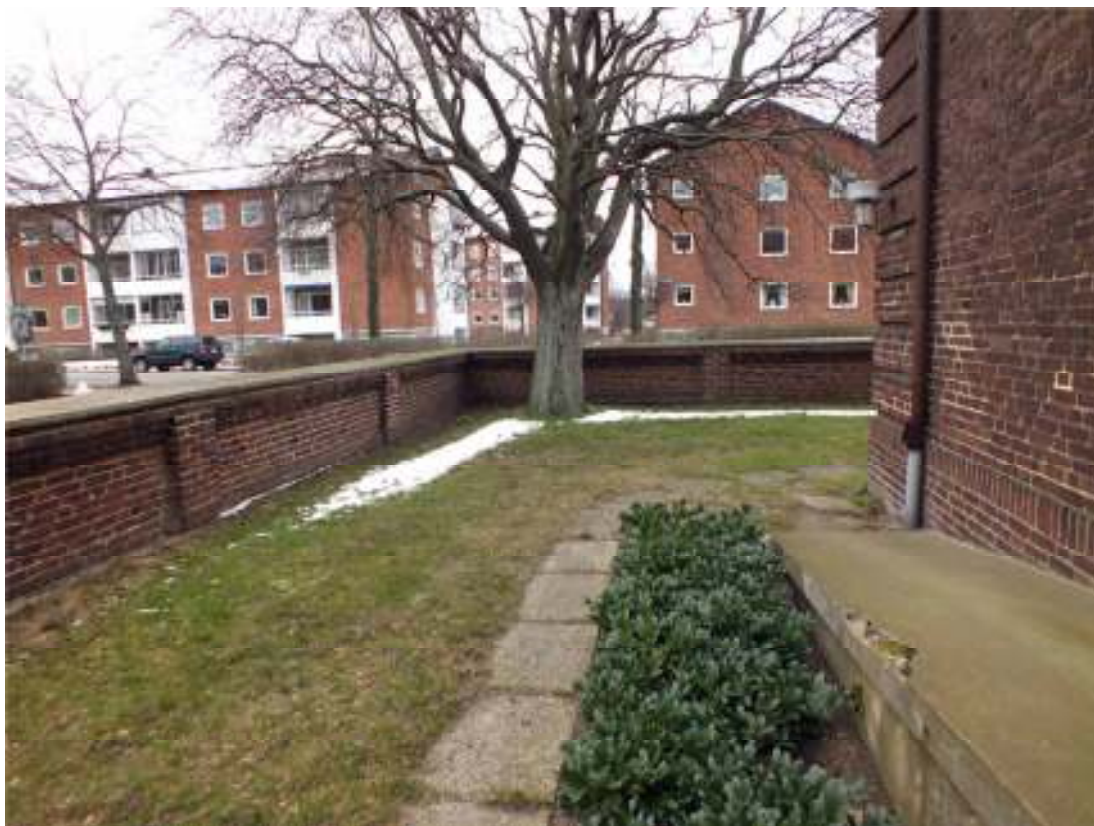
*Vy från trappan mot nordöst i januari 2014 före åtgärderna utfördes.*

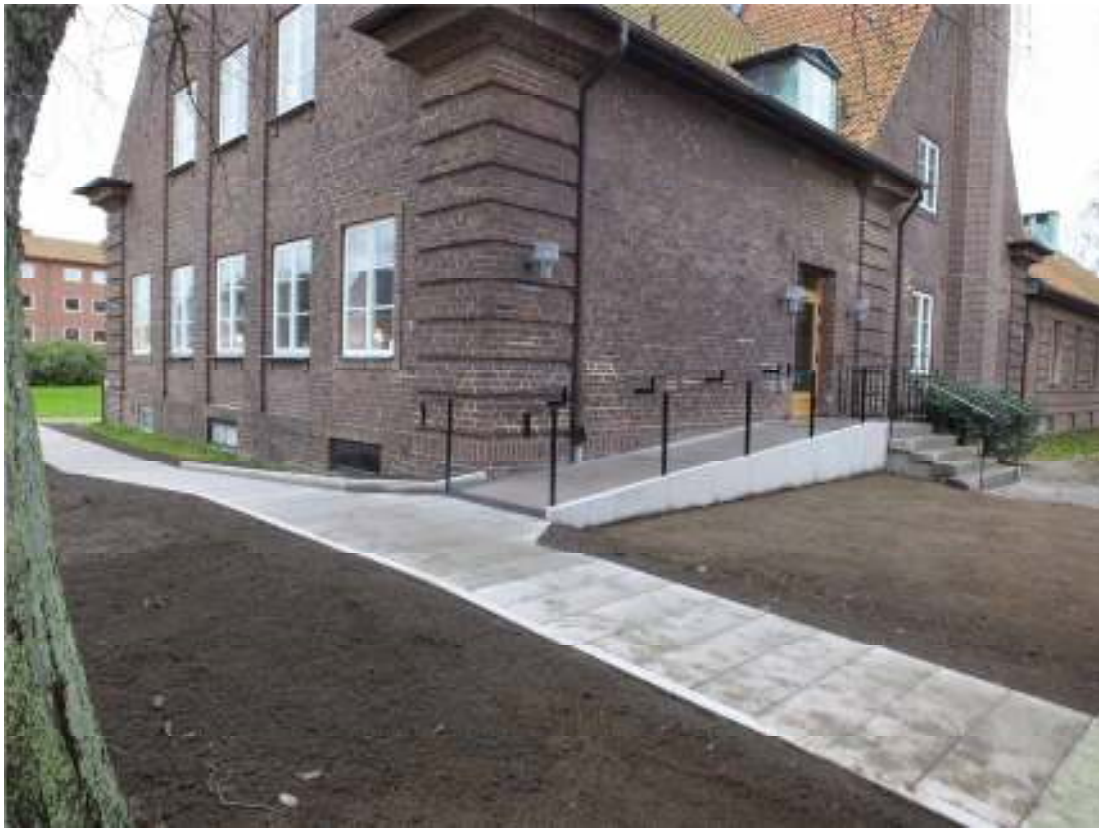
*Den nyanlagda rampen med tillgänglighetsanpassad plattgång vid slutbesiktningen i december 2014. Markytorna kommer att förses med gräsmatta.*

En stenbelagd gång har anlagts mellan muröppningen mot norr, fram till rampen och vidare ned till gången vid entrén på östra sidan. Gången mot söder har en lutning på ca 1:20. Gången är belagd med plattor i krysshämrad granit. Som material i gången diskuterades betong men granit valdes för att få en bättre anpassning till miljön.

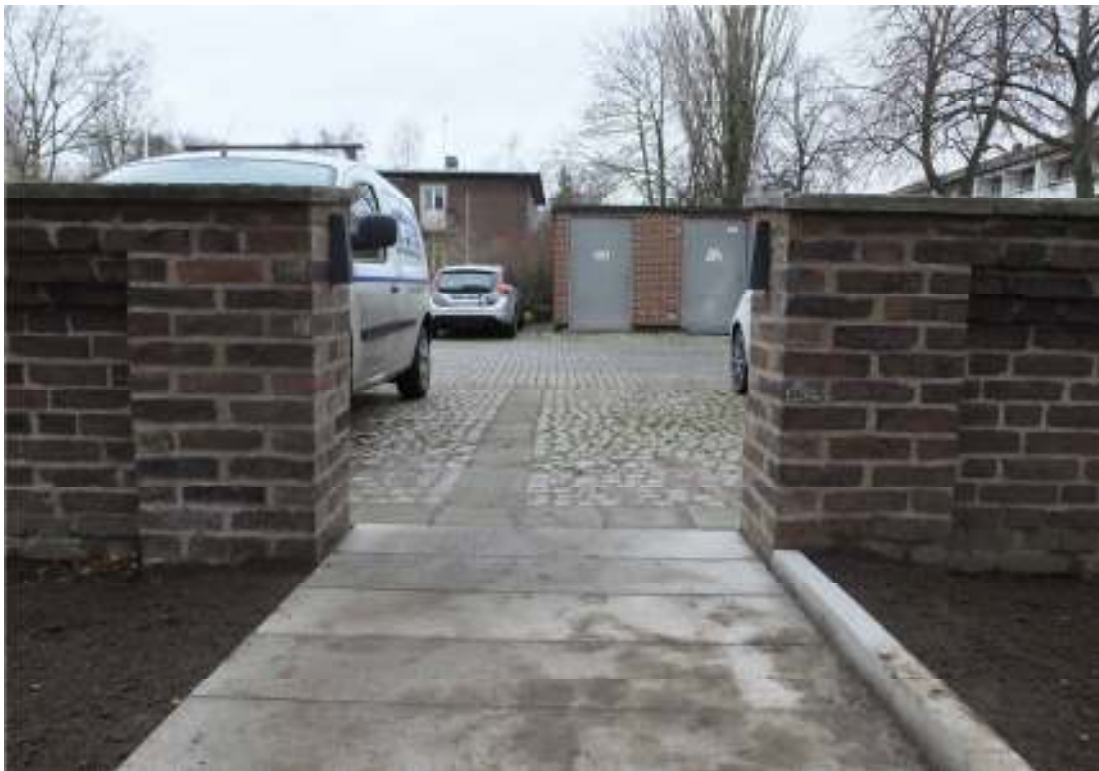
*En ny öppning i norra muren togs upp för att få en bättre förbindelse mellan parkeringen och kyrkobyggnadens ingångar på norra respektive västra sidan. Murstolpen till höger i bild utgjorde tidigare en pilaster i muren. Stolpen*

Mot norr har en öppning i muren mot parkeringsplatsen tagits upp. Öppningen leder ut till handikappsparkering. På muröppningens insidor har ny armatur i aluminium och rostfritt stål, fabrikat Bega, med ledbelysning monterats.

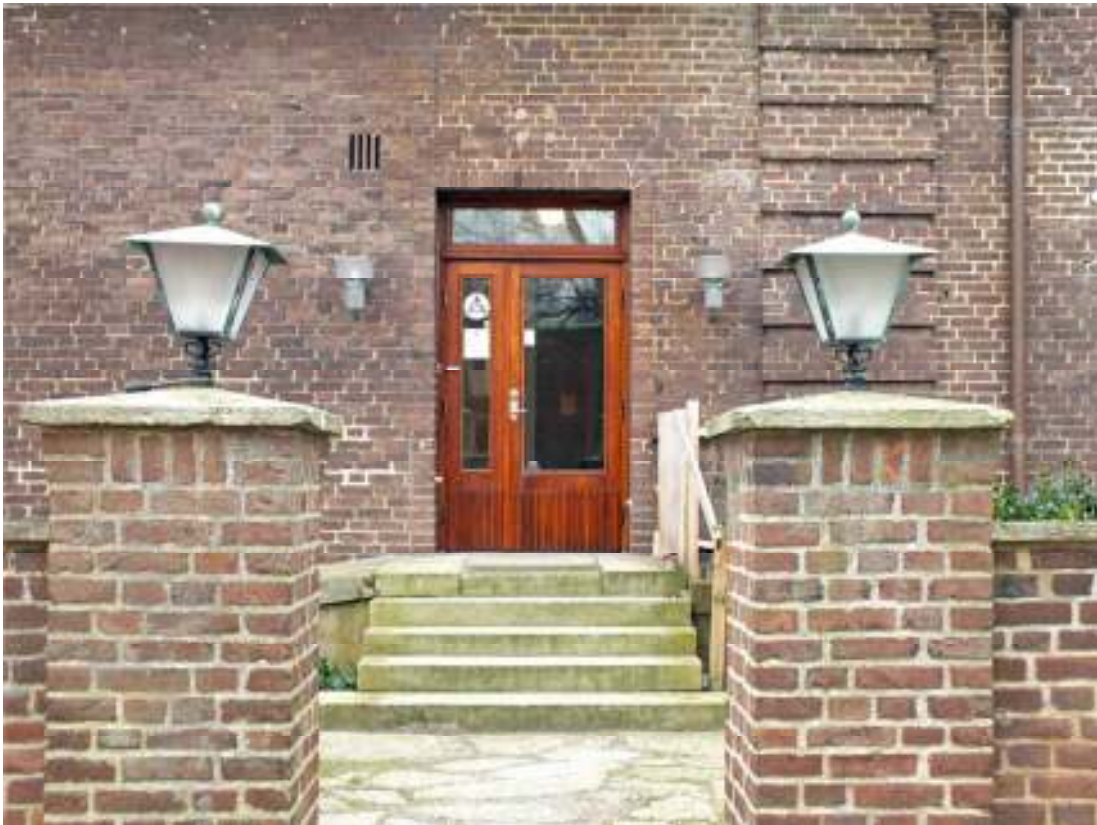
*Entrén mot norr före åtgärderna.*

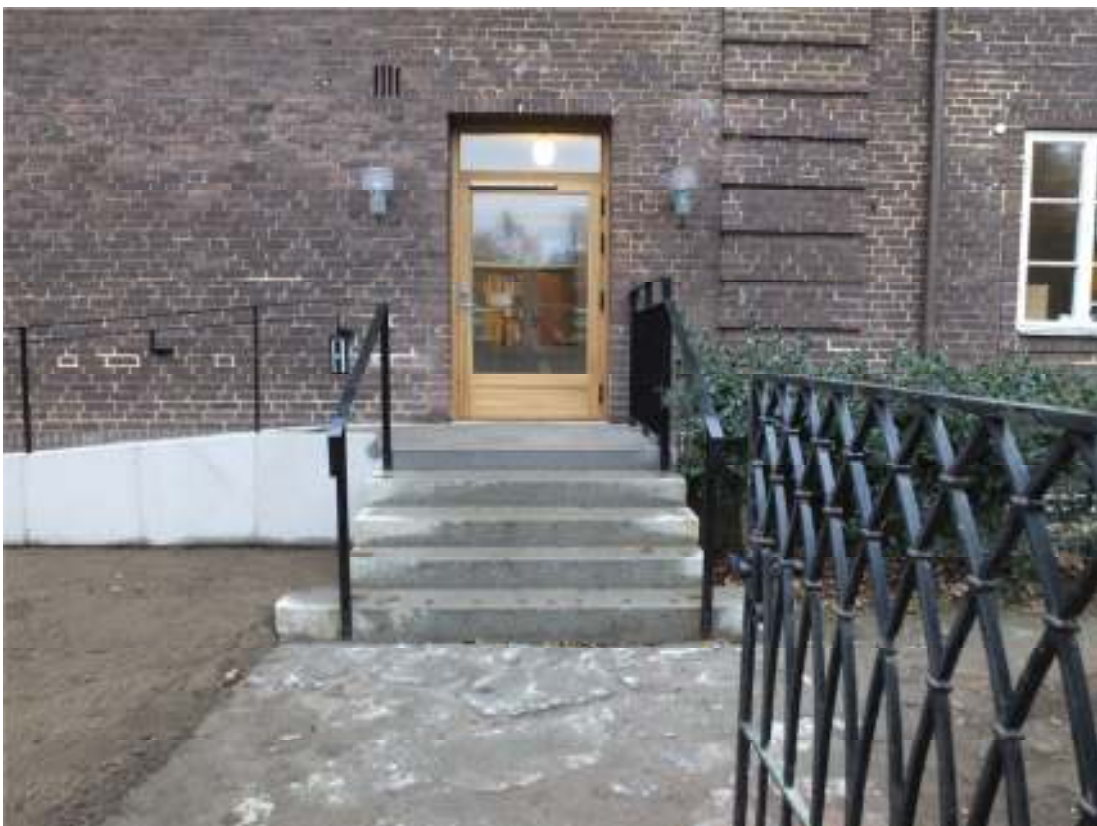
*Entrén efter utförda åtgärder med ny dörr, ombyggd trappa, nytt räcke och ramp.*

För att tillgodose tillgänglighetskrav gjordes en ombyggnad av trappan vid entrén. Trappan har kompletterats med ett nytt trappsteg, övriga trappsteg har kunnat återanvändas, och viloplanet har utvidgats något. Trappan har försetts med räcken av svartlackerat stål i samma utformning som rampens räcken. Utmed viloplanets västra kant mot källartrappan är räcket försedd med ett tätare antal ståndare för att tillgodose säkerhetskrav. I samband med ombyggnaden av trappan har även det skadade bjälklaget under trappan gjutits om.

Befintlig dörr har ersatts med ny med ett glasat dörrblad och överljus samt automatisk dörröppnare. Dörren är tillverkad av Jönssons snickerier efter ritningar av arkitekten Dan Rahmqvist. Dörren har en enkel utformning och är tillverkad av trä för att passa in i miljön. Den är tillverkad i ek och behandlad en gång med en blandning av lika delar kokt linolja och Balsamterpentin.

Den nya ekdörren behöver kontinuerligt underhållas med ny ytbehandling. För en bra hållbarhet rekommenderas inoljning två gånger per år. Efter en lätt slipning med fint sandpapper påstryks linoljeblandningen (lika delar kokt linolja och Balsamterpentin). Eventuell överflödiga olja torkas av efter en timme.

Hål efter tidigare räcke i återanvända trappsteg kommer att fyllas i med liknande stenmaterial.
