2017:028

Revinge kyrka utvändig torntrappa

Antikvarisk medverkan 2017

Maria Sträng

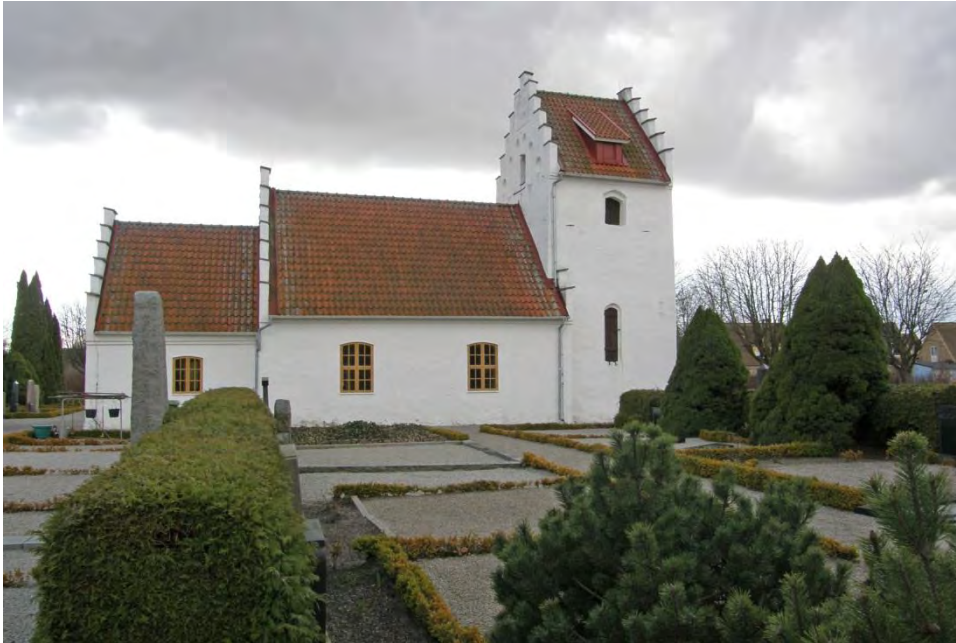
Revinge kyrka före montering av torntrappan. Vy från norr med tornet till höger i bild.

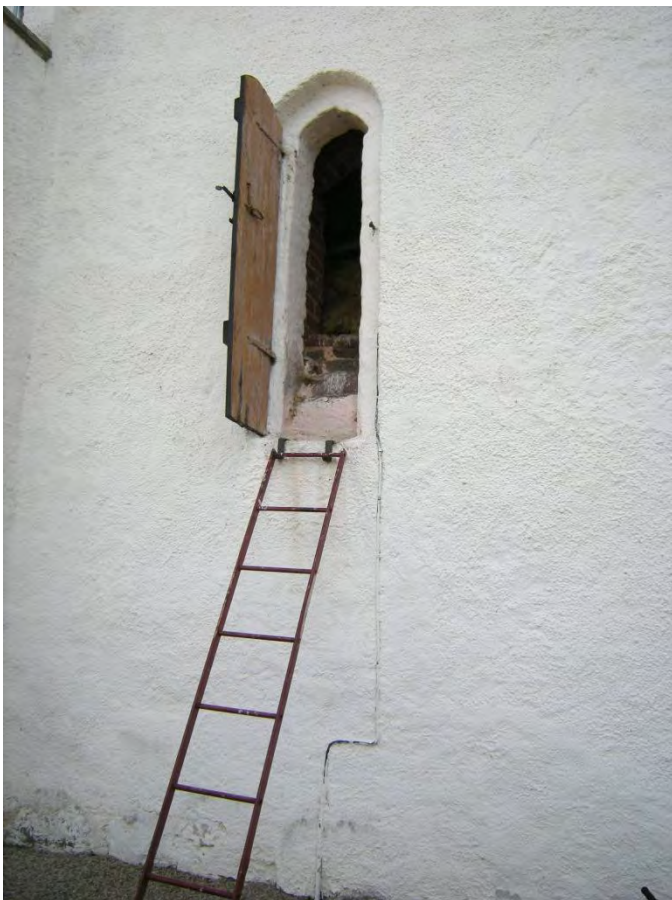
Tornluckan före montering av torntrappan. För att ta sig upp i tornet användes en enkel stege som bakades i ett par krokare som satt fast i muren.

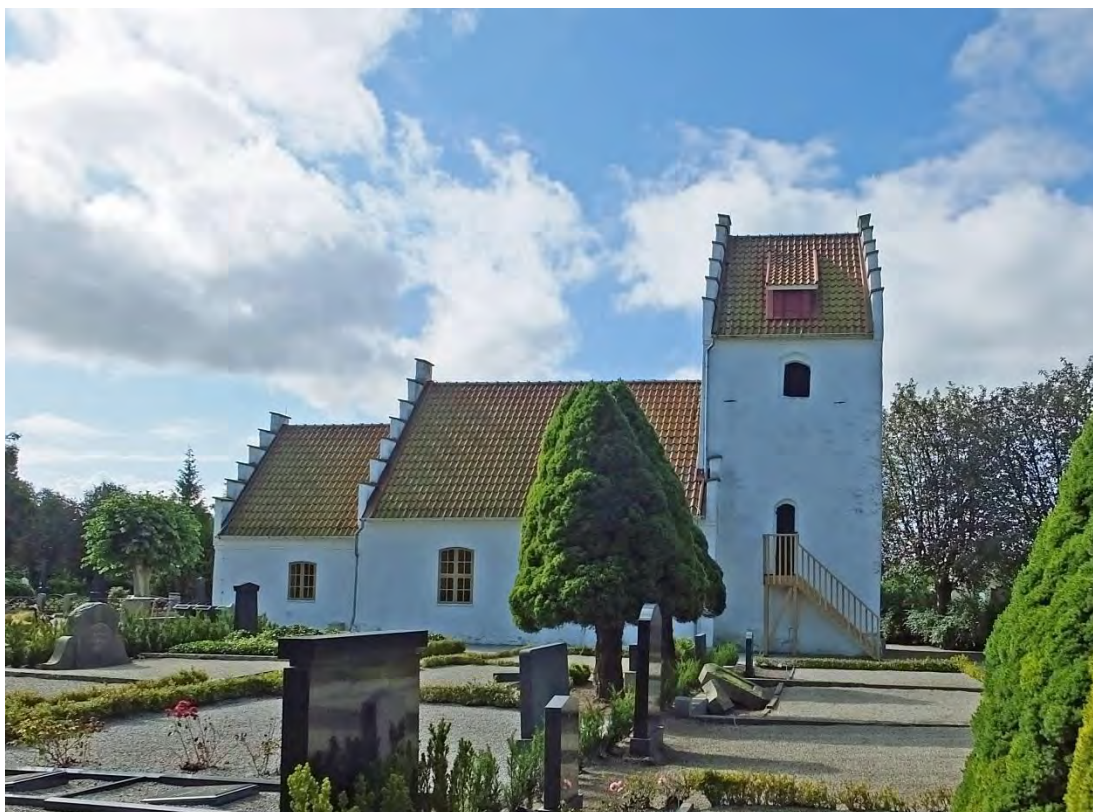
Revings kyrka efter montering av torntrappan. Vy från norr med tornet till höger i bild.

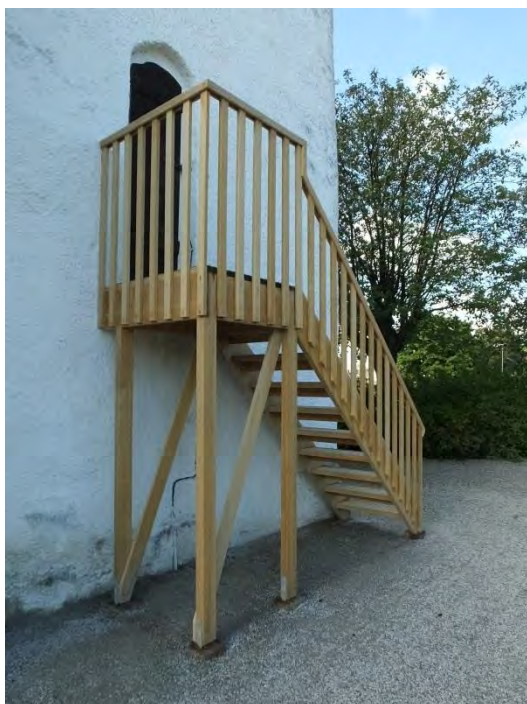
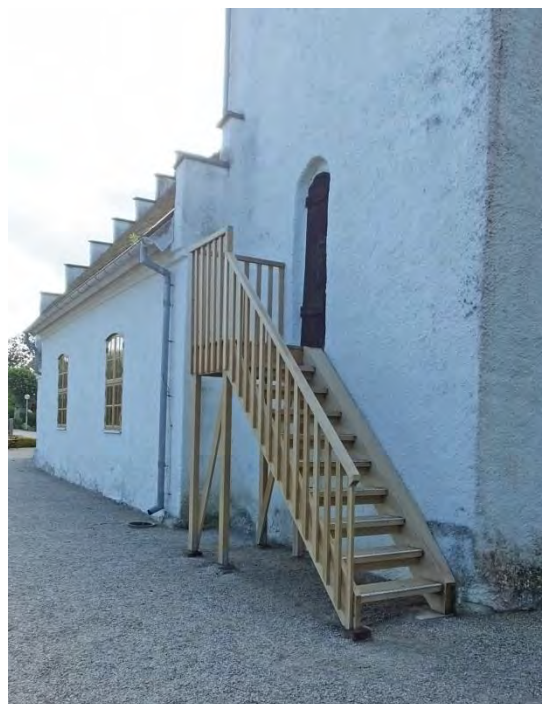
Tornluckan efter montering av torntrappan som är specialbyggd och anpassad för att fungera som en stabil trappa utan att göra åverkan på byggnaden. Tornet har därmed fått en förbättrad tillgänglighet.

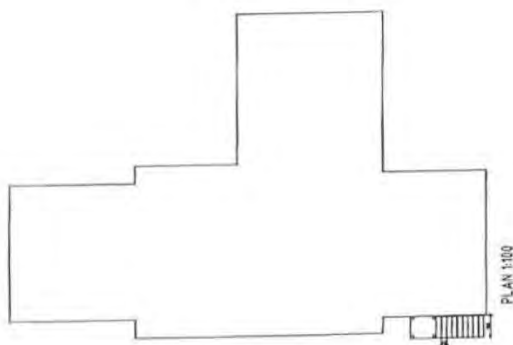
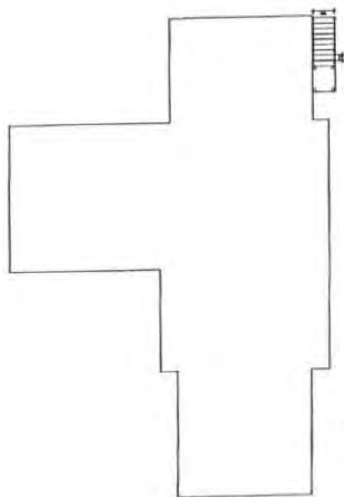
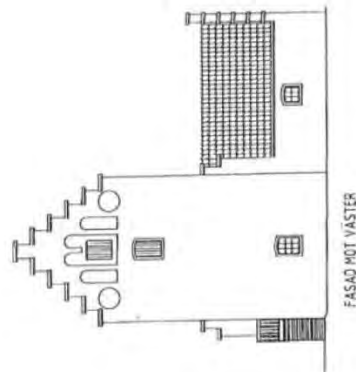
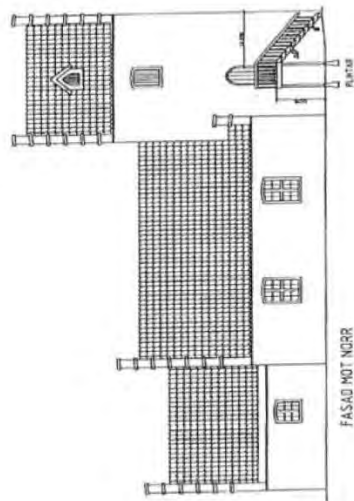
Bygglöshandling med skiss på placering och utformning av trappan. Vissa smärre justeringar har gjorts för att tillgodose antikvariska krav (för att undgå infästning i kyrkan behövde konstruktionen stadgas med snedställda stolar) och säkerhet (högre räcke runt platsformen)
