Eslövs station – Ombyggnad för restaurang

Antikvarisk medverkan 2011-2012

Rapport 2012:13

Antikvarisk medverkan 2011-2012
Eslövs kommun
Skåne län

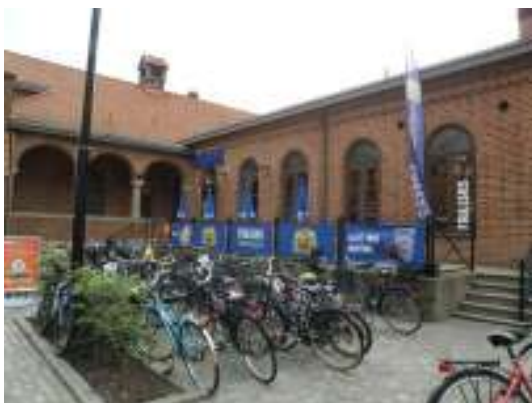
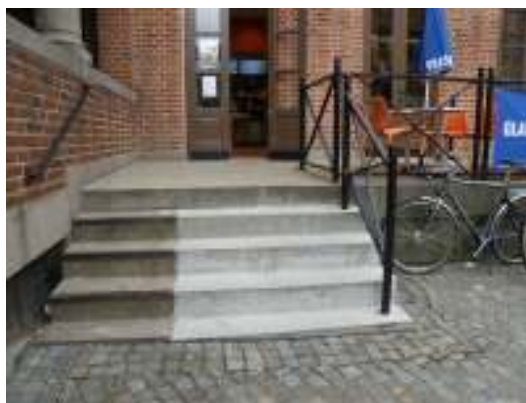
Stationens norra flygel har en tillbyggnad mot norr i form av f.d. postkontor. Lastkajen till f.d. godsbanteringen används till uteservering. Trappan i väster förlängdes något mot söder med en ny pågjutning.

Utvändigt ville fastighetsägaren montera upp skyltar för den nya restaurangen. En skylt monterades vid ingång från väster och den lastkaj som fanns utanför. Lastkajens uppgång från väster breddades något med ny pågjutning av cement som bevarade de ursprungliga stegen. Räcke till trappan utfördes som det befintliga räcket kring lastkajen. Vid restaurangens östra sida ville man enligt förslag placera ut restaurangens namn på byggnadens gavelfält i samma stil som på västra sidan. Då detta hade påverkat intrycket av stationsnamnet allt förmycket bestämde man sig istället för en banderoll mot denna sida.

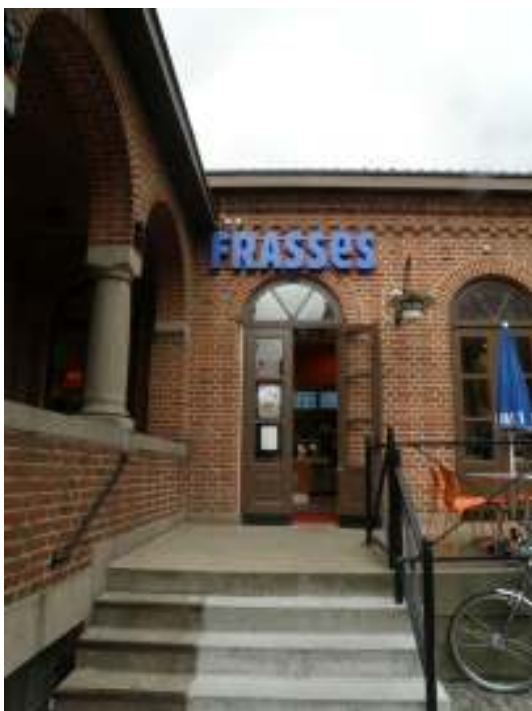
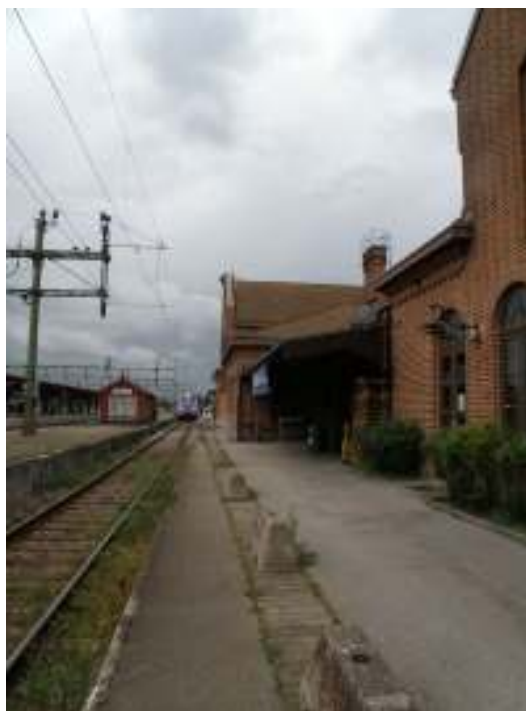
Skyltning på västra fasaden. På östra sidan löste man skyltningen med en hängande banderoll från skärmtaket.

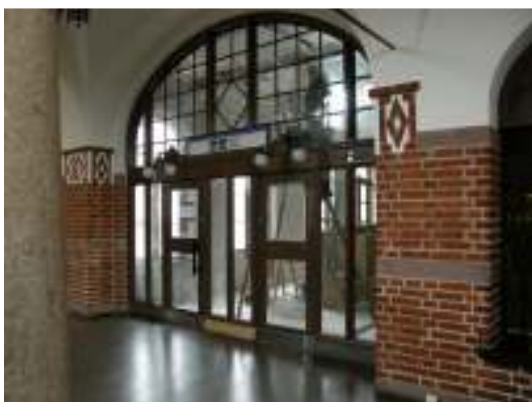
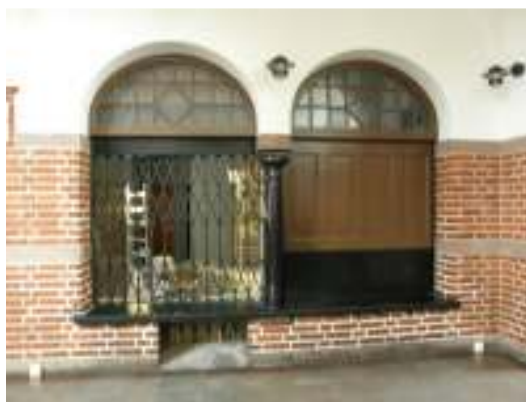
Vestibulens fasta inredning, stationens entré, är skyddad i byggnadsminnets föreskrifter. Till vänster syns ingången till den nya restaurangen tidigare en kiosk. Till höger syns lucköppningarna till resgodsexpeditionen med bevarade luckor. En tredje lucka finns bevarad som möjligen suttit i en öppning till höger om de befintliga.

Vid godsintaget inrättades en barnhörna. Här sparades delar av originalinredningen med pärlspontspanel mot väster. Den östra väggen, som troligtvis är sekundär saknade panel och hit flyttades en panel från köket som alltså återanvändes. Även godsintaget bevarades med full funktion i de hissbara luckorna. Den lucka som är synlig mot vestibulen, eller entréhallen, är belägen och delvis förbyggd med en sekundär vägg. Detta gjordes troligtvis för 20 år sedan då trafikverket inredde en lokal i denna del av godsexpeditionen. En tredje lucka, (samma som nu är uppsatt som skärmvägg i personalutrymmena), kan ha suttit öster om de befintliga öppningarna, mitt emot hissen.

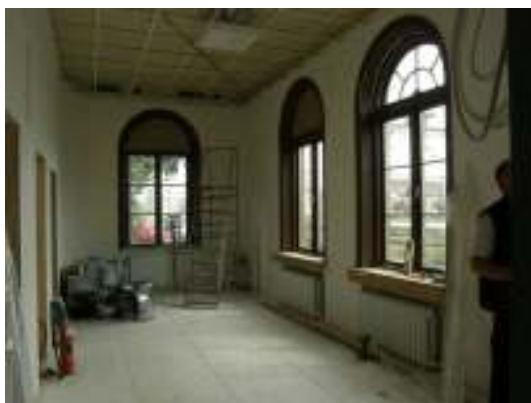
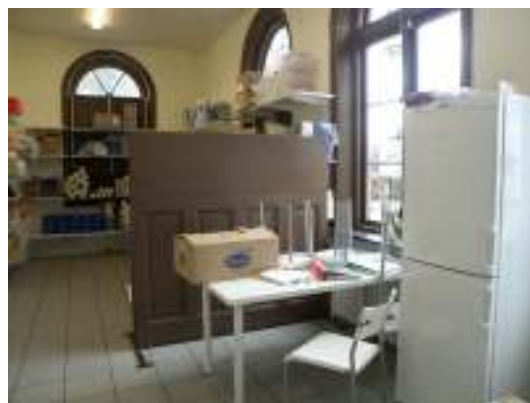
Fönsteröppningar i f.d. postkontorets östra del. Fönsterpartiernas översta båge återställdes där de varit igensatta. Till höger syns utrymmet efter renovering. En gammal lucka från godshanteringen har återanvänts som skärmvägg.

För att få en större sammanhängande lokal togs en ny dörröppning upp mellan rum 139 och 156. Det norra rummet (tidigare matrum) i postverkets tillbyggnad från 1913 inreddes med en ny skiljevägg från norr till söder för att inrymma wc, städ- och förrådsutrymmen. I den östra delen installerades ett pentry. Ett sekundärt innertak som satt nedanför fönstrens övre fönsterbåge togs bort. Fönstren återställdes till ursprungligt utseende där de var skadade av senare ombyggnad. En av de gamla skjutluckorna från godsexpeditionens godsintag monterades upp inne i rummet som en skiljevägg mellan förråd och pentry.

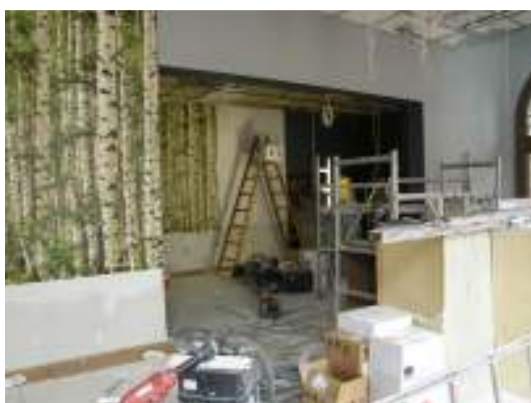
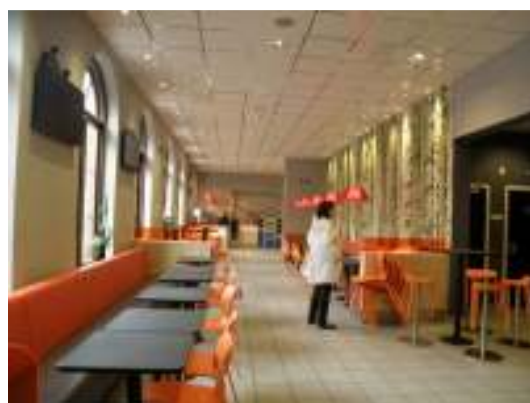
Upptagning i bärande mittvägg mellan gamla kioskdelen och godsexpeditionen gjordes. Till höger, restaurangen efter renoveringen sedd mot norr.

Då arbetena redan var påbörjade när den antikvariska medverkan kallades in fanns ingen möjlighet att påverka slutresultatet i någon större omfattning. Störst ingrepp har varit borttagning av skiljeväggar. Ett par håltagningar har gjorts i väggar som bedöms vara ursprungliga såsom mittväggen och dörr mellan norra flygeln dvs. postkontoret och stationsbyggnaden. Åtminstone den senare dörröppningen är att betrakta som ingrepp i stomme. Övriga skiljeväggar har troligtvis varit senare än 1913 men deras ålder har inte kunnat undersökas. Borttagande av trappan till källaren kan betecknas som förändring av bjälklag.

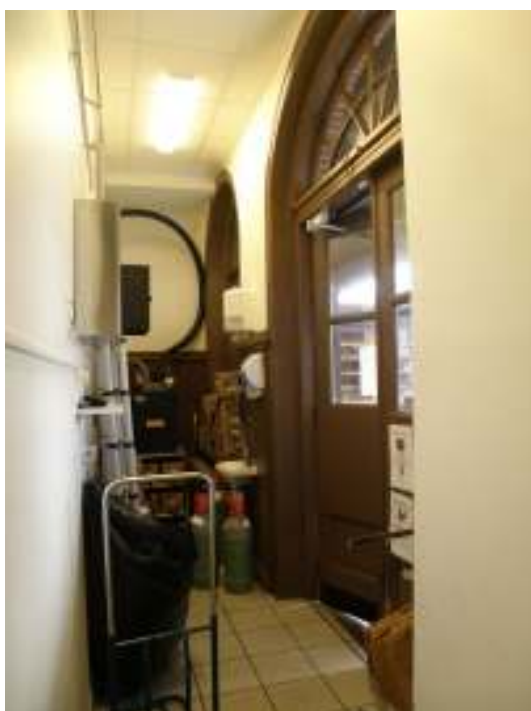
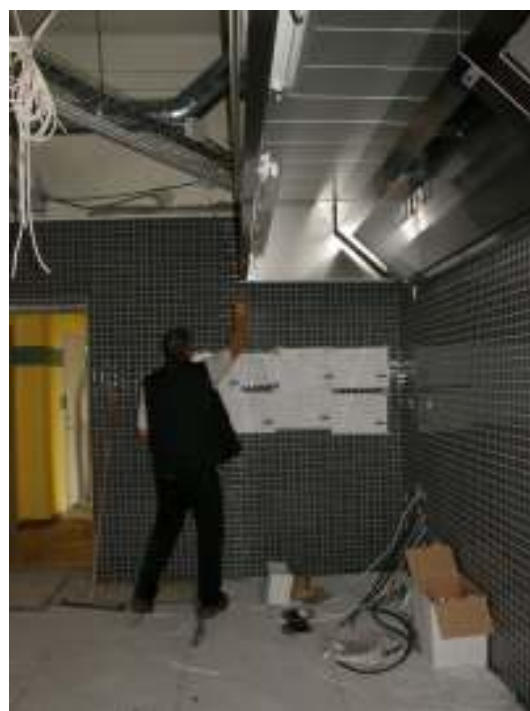
En skiljevägg mellan östra ytterväggen och restaurangköket bevarar ursprungliga öppningar intakta. Mellan det f.d. postkontoret och nuvarande restaurangköket togs en ny dörröppning upp i bärande stomme. Öppningen skymtar till vänster.

Kök till den nya restaurangen inrättades innanför den nya dörröppningen mot östra sidan av byggnaden. Den östra ytterväggen skärmades av med en ny skiljevägg cirka 130 cm in från ytterväggen. Inga ingrepp behövde därmed göras i den gamla väggen. Mot östra väggen placerades också kylar, med någon distans från ytterväggen. Dessa är placerade framför en ytterdörr som därmed sattes igen invändigt med ett skivmaterial. Intill mittväggen i byggnaden fanns före ombyggnaden en trappinbyggnad för trappa till källaren. Ålder eller utseende på denna
