Valkärra kyrka – Renovering av fönster och portar

Antikvarisk medverkan 2011

Rapport 2012:14

Antikvarisk medverkan 2011
Valkärra socken 1388
Lunds kommun
Skåne län

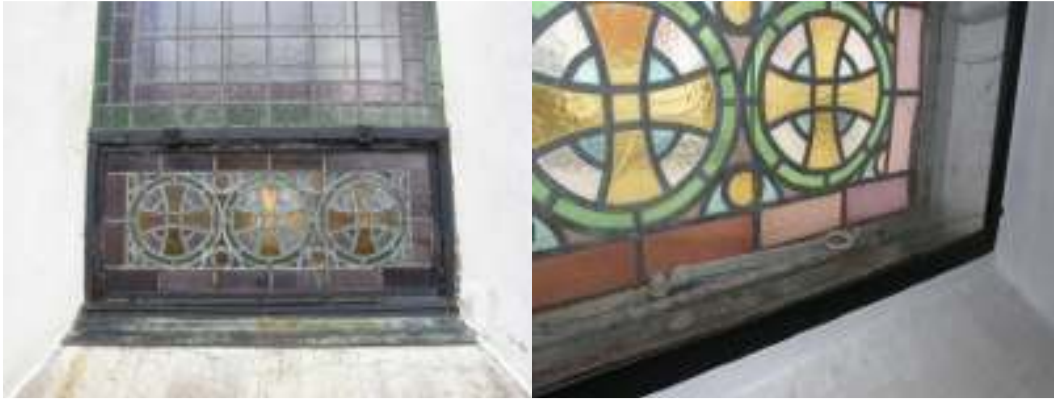
Ett fönster mot norra korsarmens västra sida (fönster nr 1) tycktes vara mer eller mindre ursprungligt. Fönsterbågen satt i en inmurad karm och i bågens övre del var två gångjärn fästade till karmen. Två lodräta stormjärn var fästade utvändigt med najtrådar till blyfönstret. På övriga fönster har stormjärnen vänts inåt. Invändigt satt en vädringshasp samt två stängningsbeslag.

Fönster nr 1 vid norra korsarmens västra sida. Invändigt syns vädringshasp och låsbeslag. Ett innerfönster gör att man inte kommer åt att öppna ytterbågen från insidan längre.

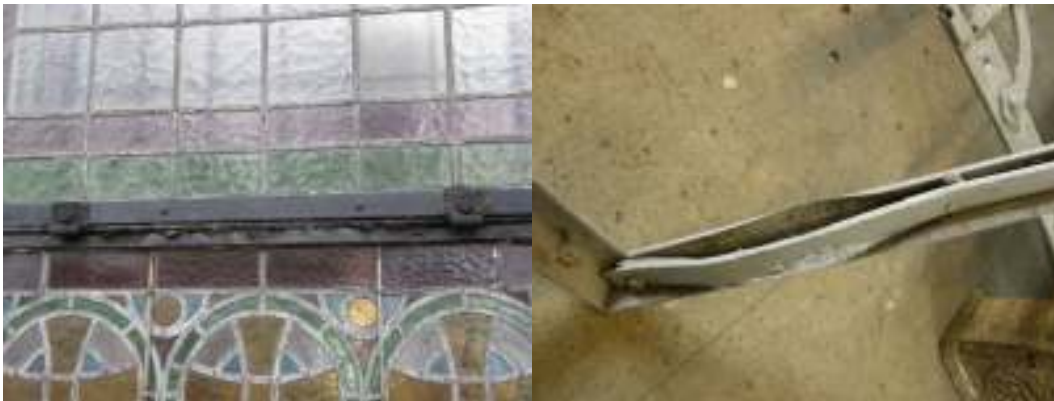
Fönster 1 var svårt angripen av korrosion. Till höger syns fönsterbågens konstruktion (efter blästring) med en L-formad profil och ett utanpåliggande fästskruvat järn som har hållit glaset på plats.

I fönster 1 som var mest angripet av korrosion togs den nedre öppningsbara bågen ut och blästrades ren från rost av smeden. På sina ställen, vid kortsidorna av bågen, blev det inte mycket kvar av järnet varför en ny båge tillverkades. Den gamla bågen ställdes ned i källaren under sakristian för att sparas som referens vid framtida renoveringar. Även den yttre järnramen som håller glaset på plats i bågen nytillverkades i sin helhet då denna inte gick att återanvända.

Den nya bågen hängdes på plats med nya gångjärn skruvade till den fasta järnramen. Glaset renoverades av fönsterhantverkaren. Några spruckna rutor byttes. Fönstret målades både in och utvändigt i svart kulör. Det korrekta hade varit att måla fönstret vitt invändigt eftersom övriga fönster är vita men detta upptäcktes först vid återbesök 2012.

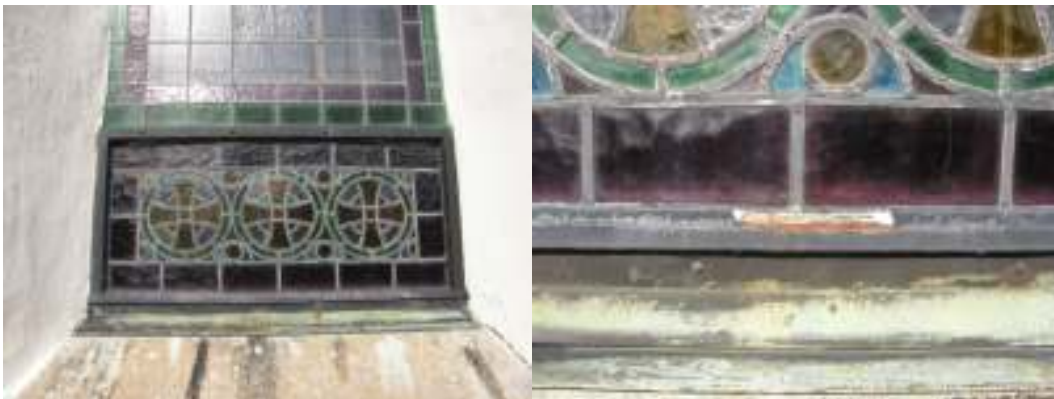
Den andra fönsteröppningen vid södra korsarmens västra sida. Det yttre järnet som håller fönsterglasets på plats har ersatts med en kittfals. Fönstret är inte längre öppningsbart och gångjärnet har plockats bort. Invändigt finns ursprungliga beslag kvar.

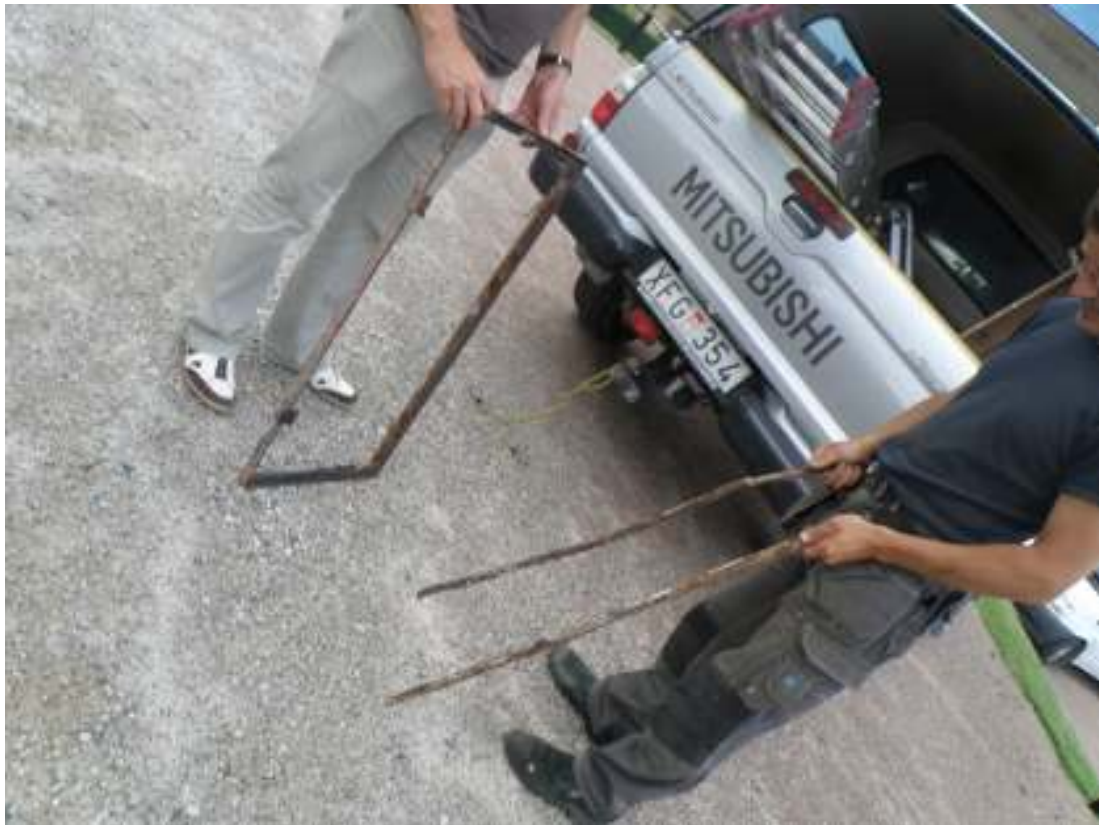
Fönsterbågen före blästring.

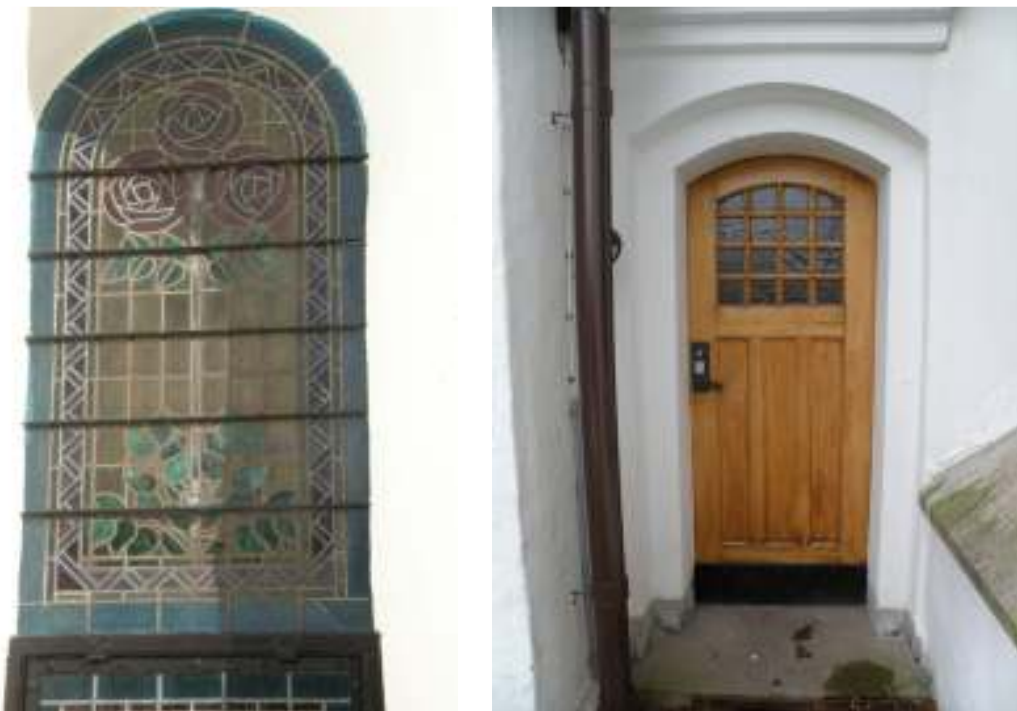
På grund av svårigheter att ta ned stormjärnen togs inte korfönstret ned för renovering som man tänkt utan detta renoverades på plats. Till höger syns torrdörren före renovering. Till höger syns norra dörren till sakristian efter slutförd renovering.

Fönster nr 5 hade en del rostskador och sågs över på plats samt målades. Vad gällde korfönstret, nr 6, var tanken att detta skulle tas ned, och buckligheter rätas ut. Stormjärnen satt emellertid så hårt att fönstret endast renoverades på plats. Fönsterglas och blyspröjs sågs över.

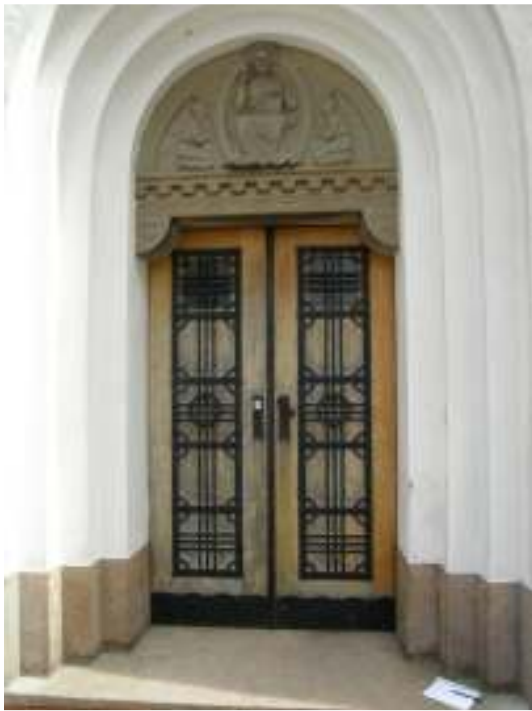
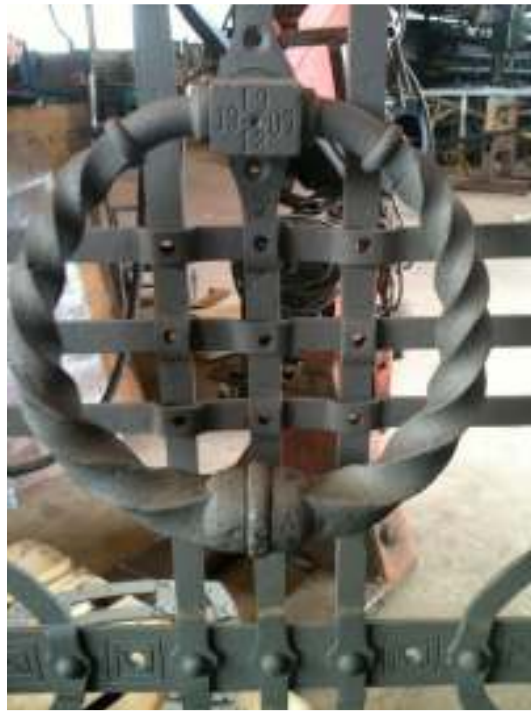
Västra porten före renovering. Beslagen togs ned, blåstrades och målades om. Till höger: Dekorativ bantagsring på västra porten märkt med datumet 19/12 1907. På baksidan av ringen fanns den diskreta märkningen Alfr. J. Rydahl Rydsgård.

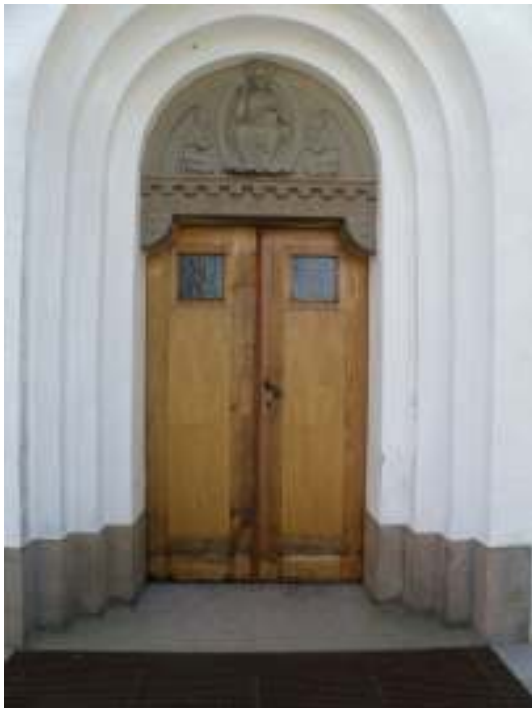
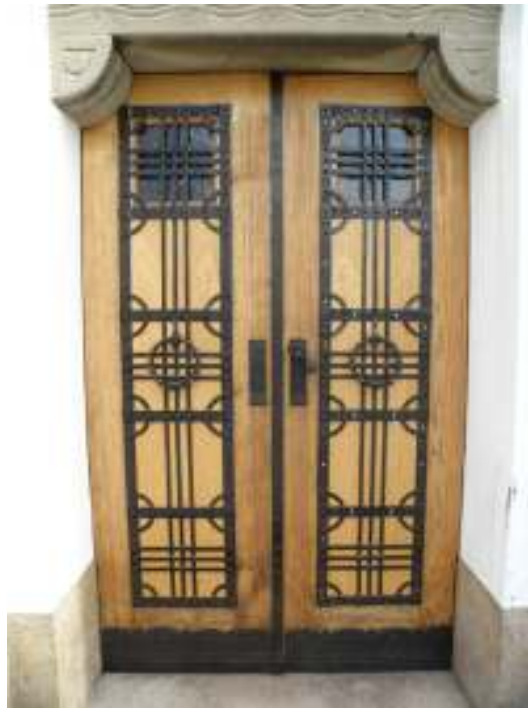
Västra torndörren skrapades ren, blektes med oxalsyra. Mittspeglarna av plywood byttes till nya skivor. Till höger syns dörren efter färdig renovering. Skrivhuvudena har inte målats ännu när bilden är tagen.

På den västra porten var mittspeglarna svartnade och här valde man att byta ut de befintliga skivorna (sekundära skivor) till nya skivor. Övriga delar av dörren skrapades, blektes med oxalsyra samt oljades med en linoljefernissa. Dörrbladen blektes i ett par omgångar för att få tillräckligt bra resultat. Norra porten till sakristian var i gott skick och rengjordes endast samt oljades med linoljefernissa.

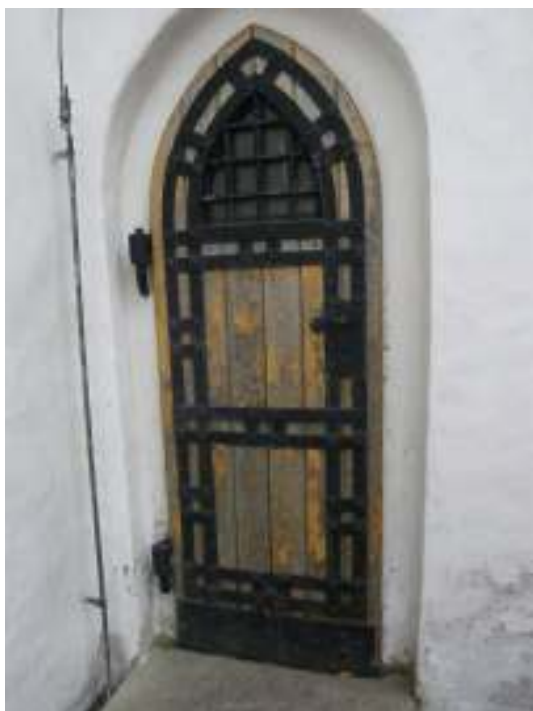
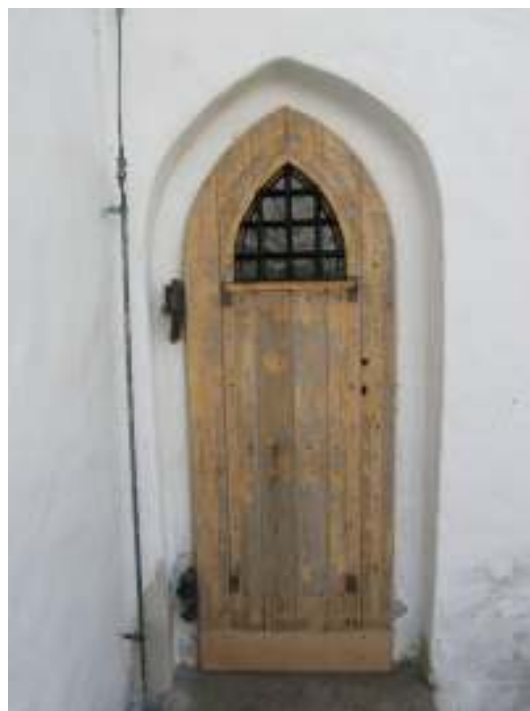
Norra torndörren före renovering (till vänster). Bilden till höger visar dörren efter infällning av ny bräda i nederkant där träet var murket.

Portarna till kyrkan, tre stycken, renoverades utvändigt. Beslagen på norra tornporten och västra porten togs ned. Smidet blästrades rent från rost av smeden. En sparkplåt på norra porten nytillverkades i stil med den befintliga. Träportens nedre bräddtäckning var helt upprutten och skarvades i med en ny bräda. Fönsterbågen till ljusöppningen i porten var rötskadad i nederkant. Fönsterbågen togs inte ned på grund av svårigheter att få ned ett järngaller utanför fönstret. Träbågen lagades endast i med träspackel.

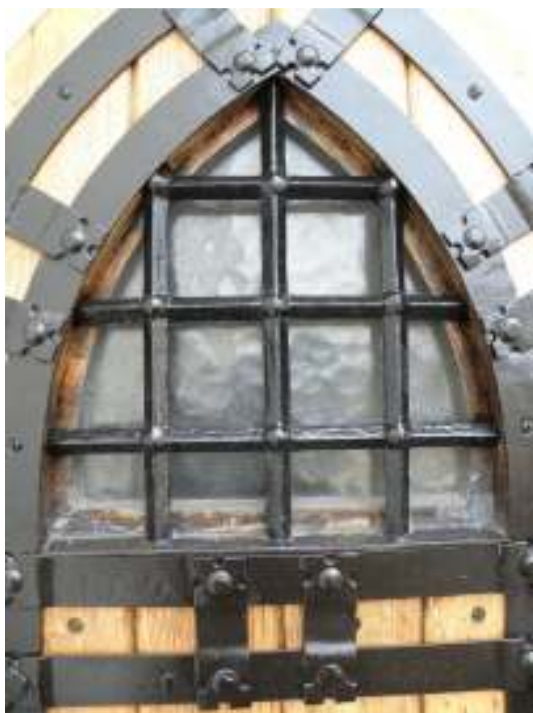
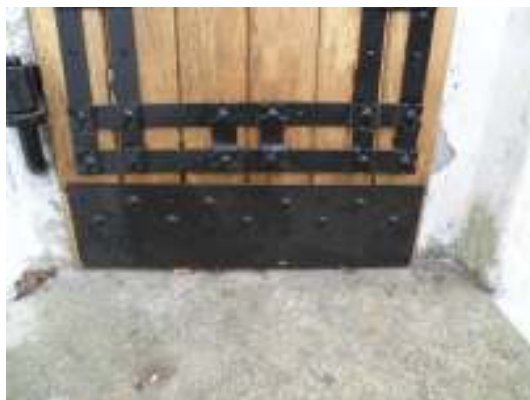
I den lilla fönsteröppningen lagades träramen kring fönstret på plats. Gallret togs inte bort utan renoverades likaledes på plats. Ovan syns dörrens nedre del efter återmontering av beslag.
