# Reslövs kyrka – inre renovering och ommålning

Antikvarisk medverkan 2011-2012

Rapport 2012:17

Antikvarisk medverkan 2012  
Reslövs socken, 1323  
Eslövs kommun  
Skåne län

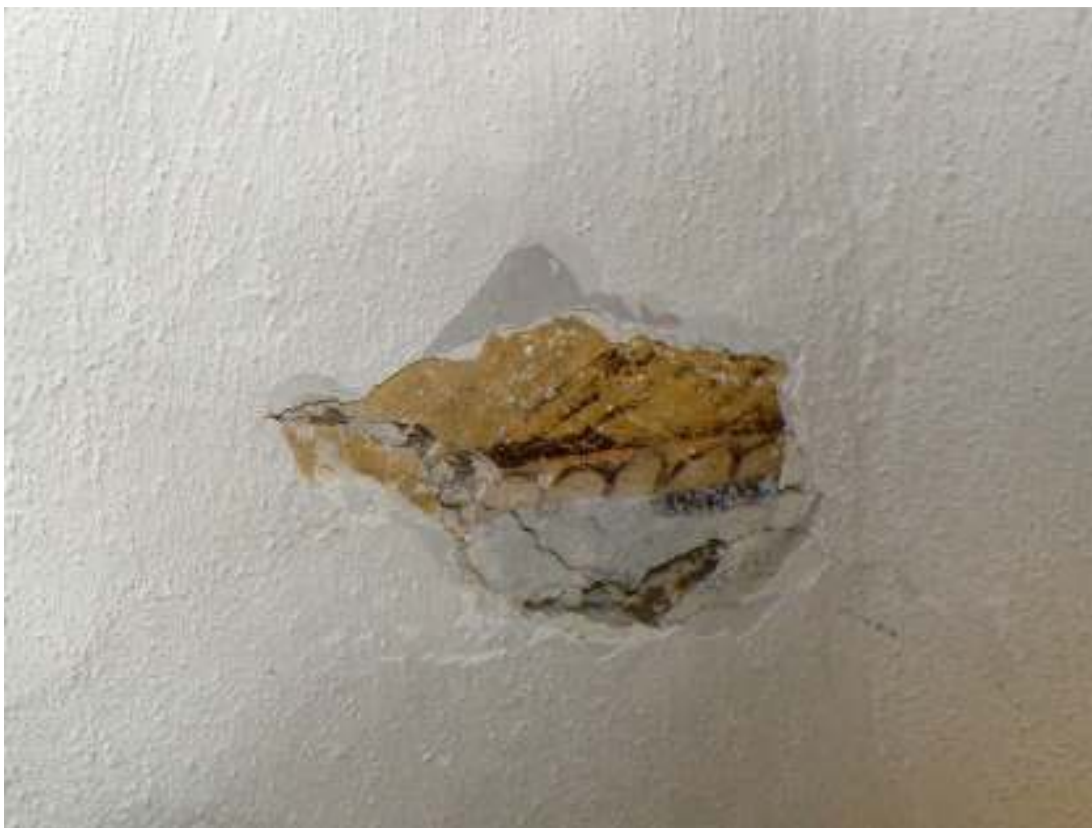
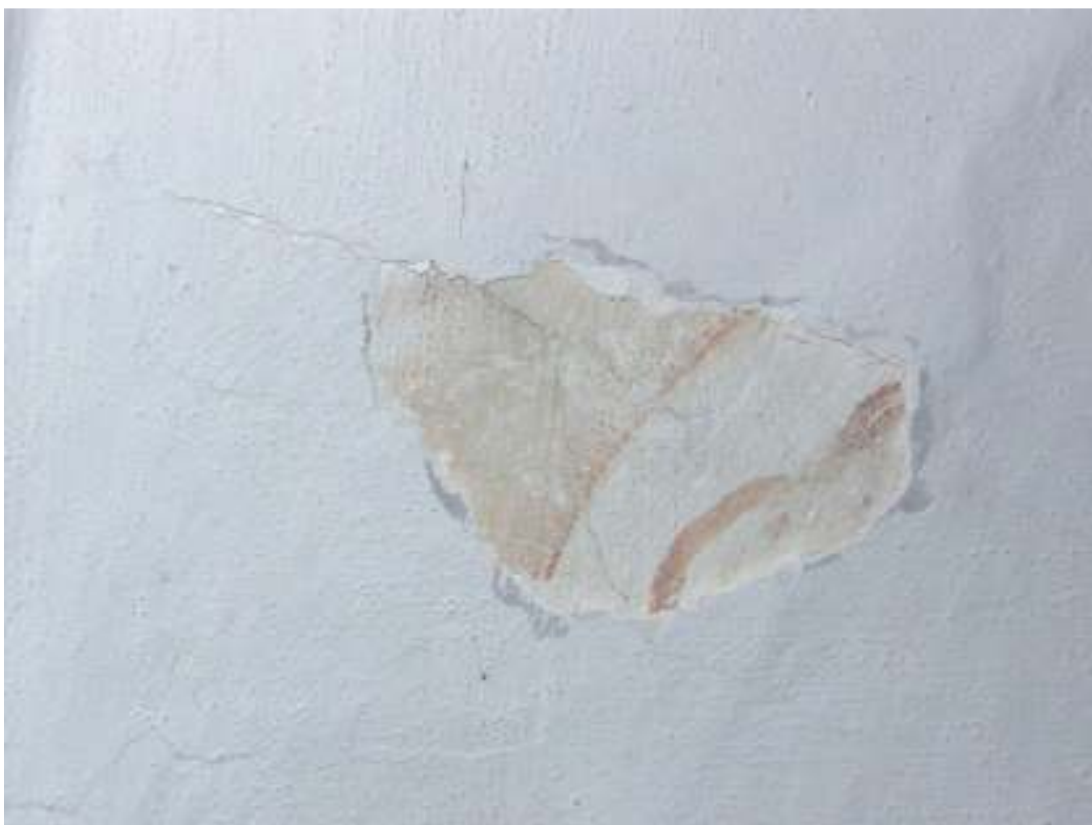
Det befintliga målnings-skiktet bestod av en tunn slammad puts, eventuellt infärgad. Färgen var inte en ren kalkfärg utan en ”modern” sammansättning av olika färgtyper. Vidhäftning var mycket dålig och de yttre putslagren låg som ett skal över äldre målningsytor och lossnade vid försök att rengöra med svamp. I långhusets och korets valv framkom fläckar av medeltida kalkmålningar där de yttre målnings-skikten lossnade. Arbetena i kyrkans medeltida delar avbröts medan ren-

*Den invändiga avfärgningen i kyrkan består av en modern färgtyp av karaktären tunn "slammad puts" med skrovlig yta. Vidhäftningen till underliggande lager är dålig och vid rengöring föll ytskiktet av i tunna skal och blottade medeltida kalkmåleri. Ovan syns ett målningsfragment i långhusvalvet, möjligen del av ett yttersta domenmotiv. Nedan syns ett fragment som skulle kunna utgöra överdelen av en gloria.*

De framkomna kalkmålningarna täcktes över med ett poröst kalkbruk Kulekalk Målarkalk AB.

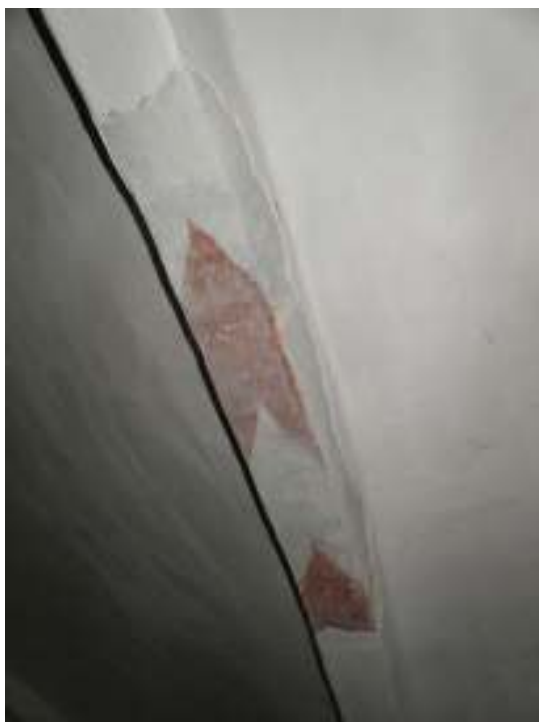
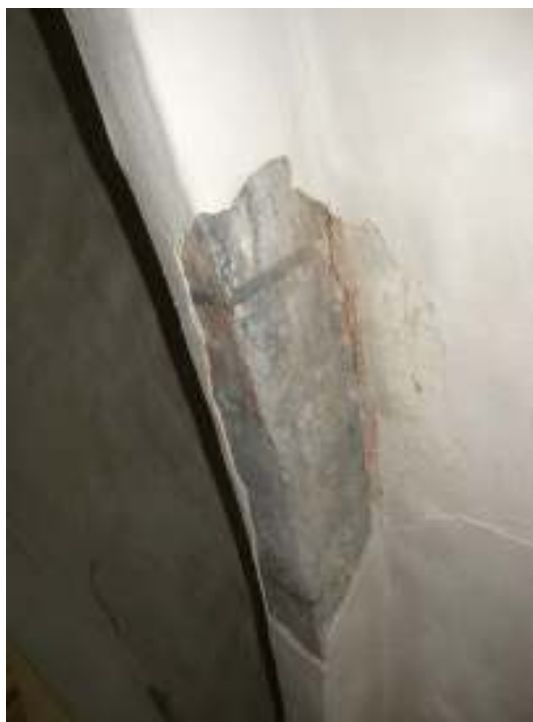
*Utmed valvribborna synes ett medeltida målnings-skikt i form av "pilspetsar". På ribborna fanns också ett par skikt av kvadermålning, det senaste tillkommet på 1800-talet.*

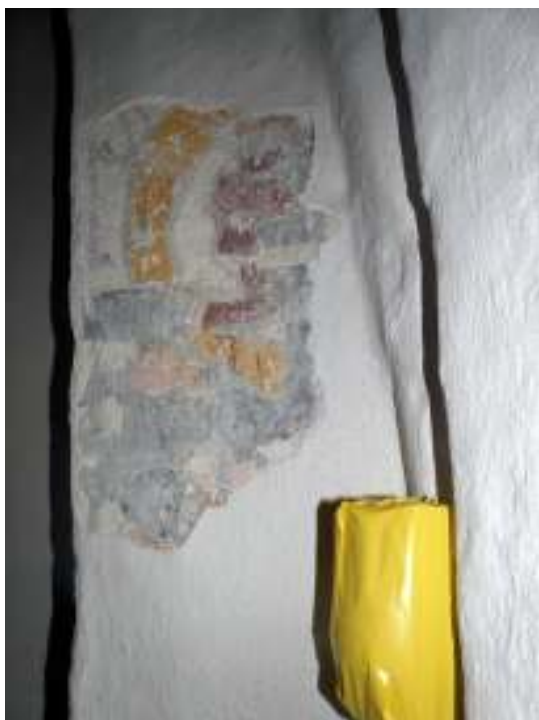
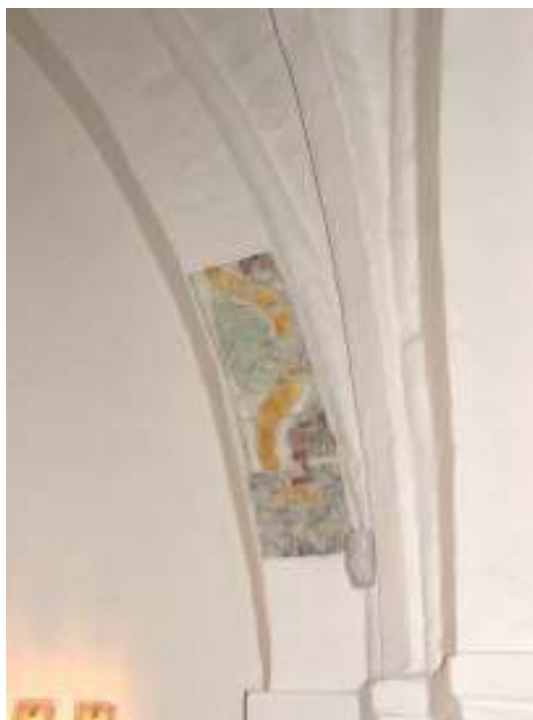
Från församlingen fanns önskemål om att bevara något av kalkmålningarna synligt i valven. En målning på sköldbågen i västra långhusvalvets nordvästra svickel valdes ut då denna satt lägst. Den framtagna ytan utökades något. Konservatorn bedömde att viss konsolidering och retuschering behövs av den framtagna målningen. I det framtagna partiet syns två perioder dels en äldre kvadermålning i grått och vitt och däröver ett rankmotiv målat gult, grönt och rött.

*Fragment av ett vegetativt ornament av hög kvalitet framkom intill tornbågen. Ett mindre parti togs fram och konserverades.*

I åtgärdsförslag daterat 2011-09-01 föreslås konsolideringsprov med Lauscaux konsolideringsmedel som har god vidhäftning- och inträngningsförmåga samt är genomskinlig och elastisk. För retuschering föreslås torrpigment och kalkvatten och lagning av främst kanterna med fint kalkbruk. Konserveringen utfördes under hösten 2011.

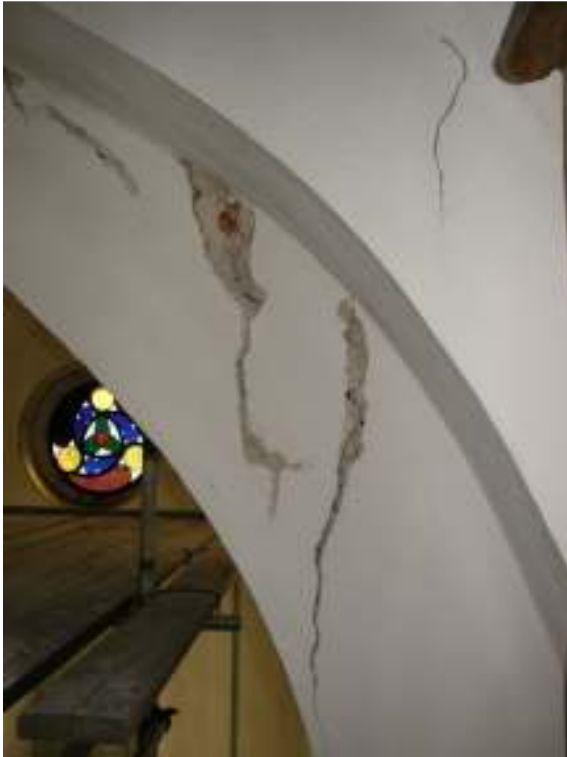
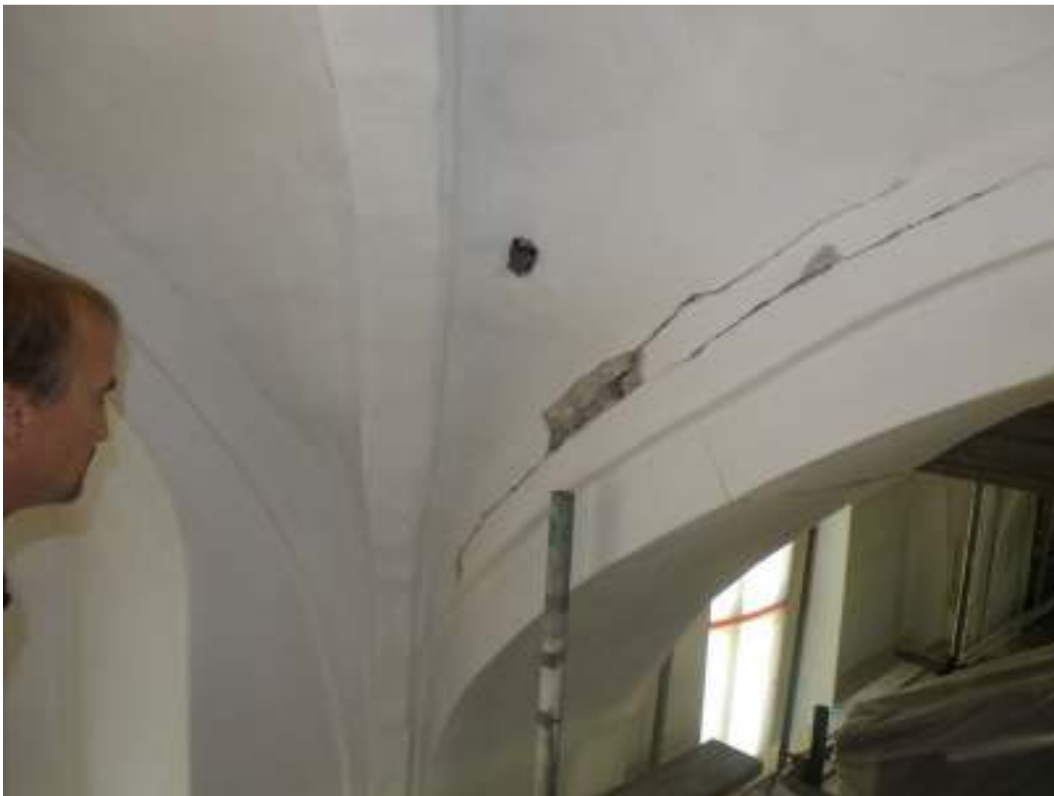
Vid undersökning av sprickbildningen i valvbågen mellan kor och sakristia bedömdes denna vara pågående och av allvarlig karaktär med hotande valvkollaps. En eventuell kollaps av valvöppningen skulle i sin tur kunna leda till skador på valven i kor och sakristia och skada underliggande målningar. Dessutom innebar det naturligtvis en risk för besökare till kyrkan och personal. Kilning av valvet var inte möjlig utan skulle rentav kunna förvärra situationen. Sprickbildningen har sin bakgrund i en rejäl sättning i södra muren.

*Vid inspektion av sprickbildningen i koret visade sig dessa vara av allvarlig karaktär. Till vänster syns sprickor i murbågen mellan sakristian och koret.*

*Nedan syns sprickor i valvet intill muren mellan sakristia och kor. Sprickbildningen bedömdes vara pågående.*

En förstärkning under valvet föreslogs av projekterande konsult Niclas Hansson som gjort en liknande åtgärd på Kärnan i Helsingborg. Enligt förslaget placeras två fristående järnbågar under valvet som kan ta upp valvets tyngd vid eventuellt ras. I egentlig mening inträffar förstärkningen först när valvet rasar.

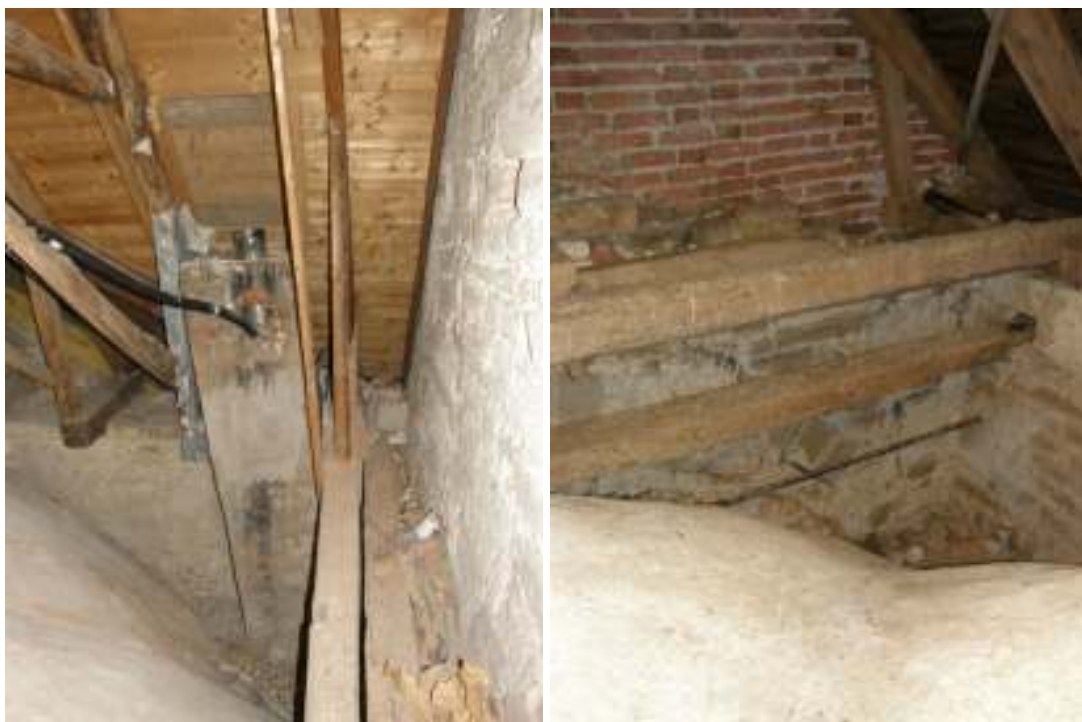
*Till vänster: murad rökgång över långhusets nordöstra valsvickel efter nedtagande av den övre skorstensdelen.*

*Till höger syns valvbågen mellan kor och långhus sett mot öster från långhuset.*

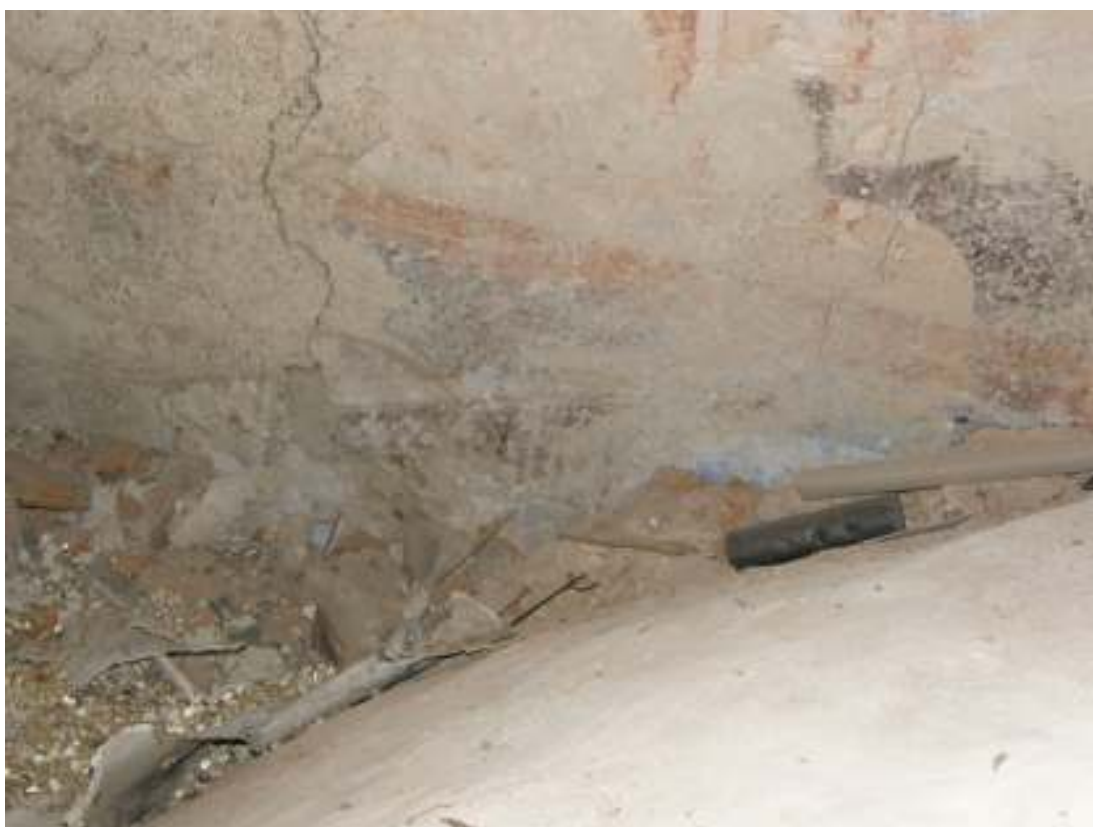
På kyrkvinden ovan långhuset och koret finns fragment av romanskt kalkmåleri bevarade. Målningarna upptäcktes först av Theodor Wählin 1904 och består av två olika tidsskikt med oviss datering. Möjligen har det äldre skiktet inte färdigställts vilket kan förklara varför figurerna endast är svartmålade. Målningsskikten är mycket fragmentariska. I samband med den inre renoveringen besiktigades målningarna av konservator och antikvarie. Enligt konservatorn var målningarna mycket sköra och nedfallna putsfragment noterades i valvsvicklarna. En utförlig dokumentation föreslogs i samband med konserveringsåtgärderna inne i kyrkan. Enligt meddelande från Länsstyrelsen skulle församlingen låta en konservator ta fram ett åtgärdsprogram till konservering av målningarna. I nuläget finns inga planer från församlingen på konservering av målningarna.

*Delar av romanskt kalkmåleri finns bevarat på triumfbågsmuren på långhusvinden.*

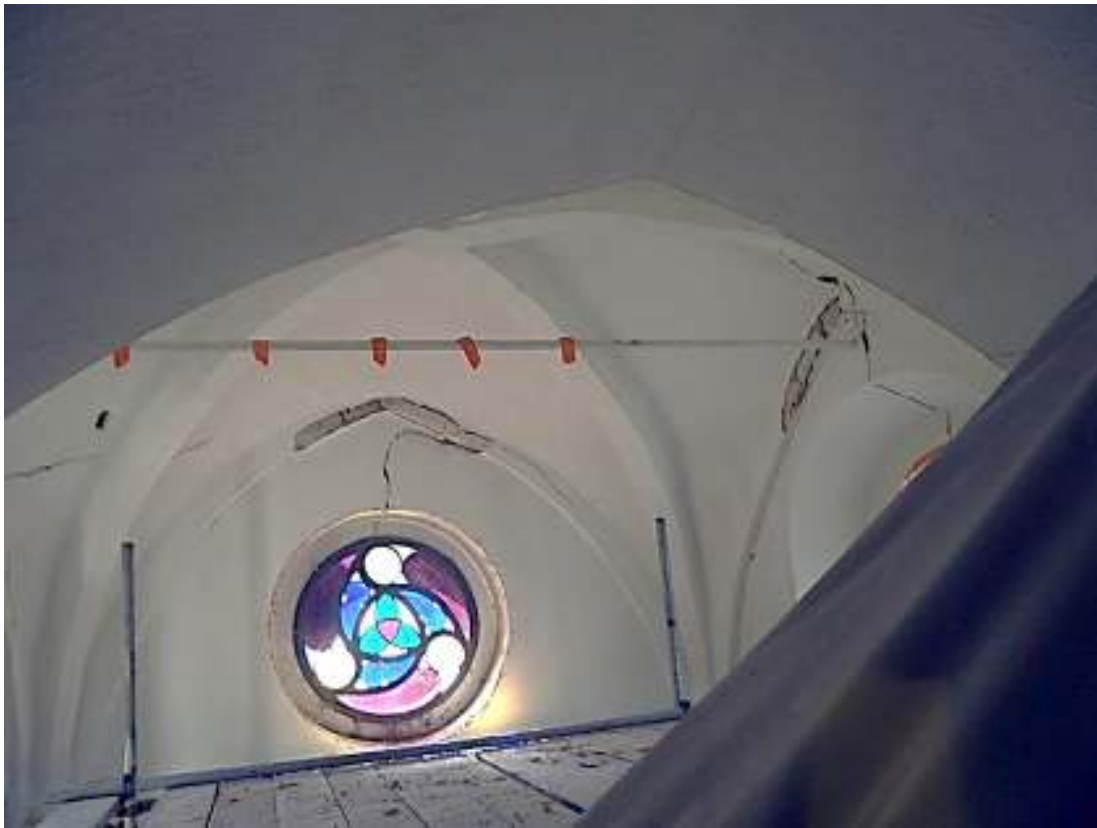
*En del sprickor syntes också i sakristians östra och södra valv och mur.*

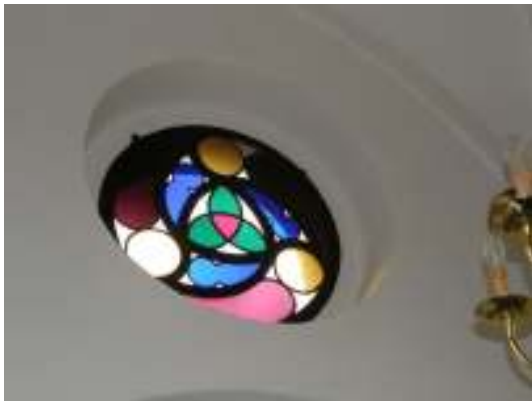
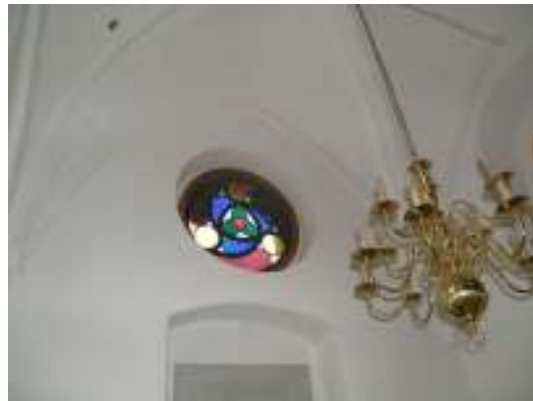
*Fönsteröppningen i öster togs fram och fönsterbågen målades. En fönsterbåge av ek sattes i fönsteröppningen innanför ytterbågen.*

I sakristians östra mur togs ett fönster upp som varit igenmurat invändigt. Fönsteröppningen tillhör den renovering av kyrkan som utfördes av C.G. Brunius i mitten av 1800-talet. Under samma renovering togs även de nuvarande fönsteröppningarna i kor och sakristia upp samt prästingången i vilket det aktuella fönstret utgör överljusfönster. Brunius var mycket mån om ljuset från öster och den symbolik det förmedlade. När Brunius altarpuppställning togs bort blev möjligen ljuset från den östra fönsteröppningen störande och fönstret murades igen från insidan. Detta skedde 1964. Fönsteröppningen har varit öppen mot öster och utgör sannolikt det enda bevarade fönstret från Brunius renovering. Återupptagningen av fönsteröppningen gick utan problem. Ett nytt innerfönster tillverkades i ek av Svanholms glas, Landskrona.

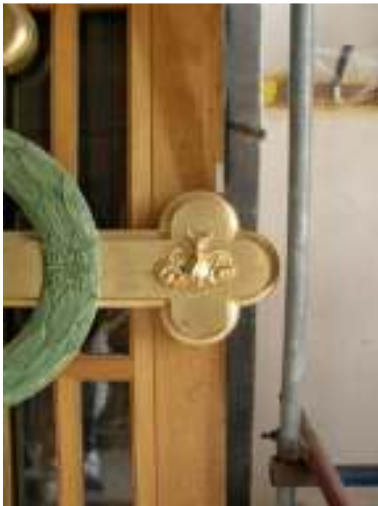
På ett altarkors från 1800-talet var symboliken av någon anledning felplacerad. Symbolen för den helige ande var placerad upp och ned och symbolerna för evangelisterna var placerade felaktigt kring duvan. De senare var skruvade till korset och flyttas enkelt medan duvan var limmad. Viss ifyllning av förgyllning gjordes men korset var i övrigt i gott skick och behövde inte omförgyllas i sin helhet. Viss retuschering gjordes av konservator Martina Petersson.

*Del av altarkorset som visar oxen symbolen för evangelisten Marcus.*

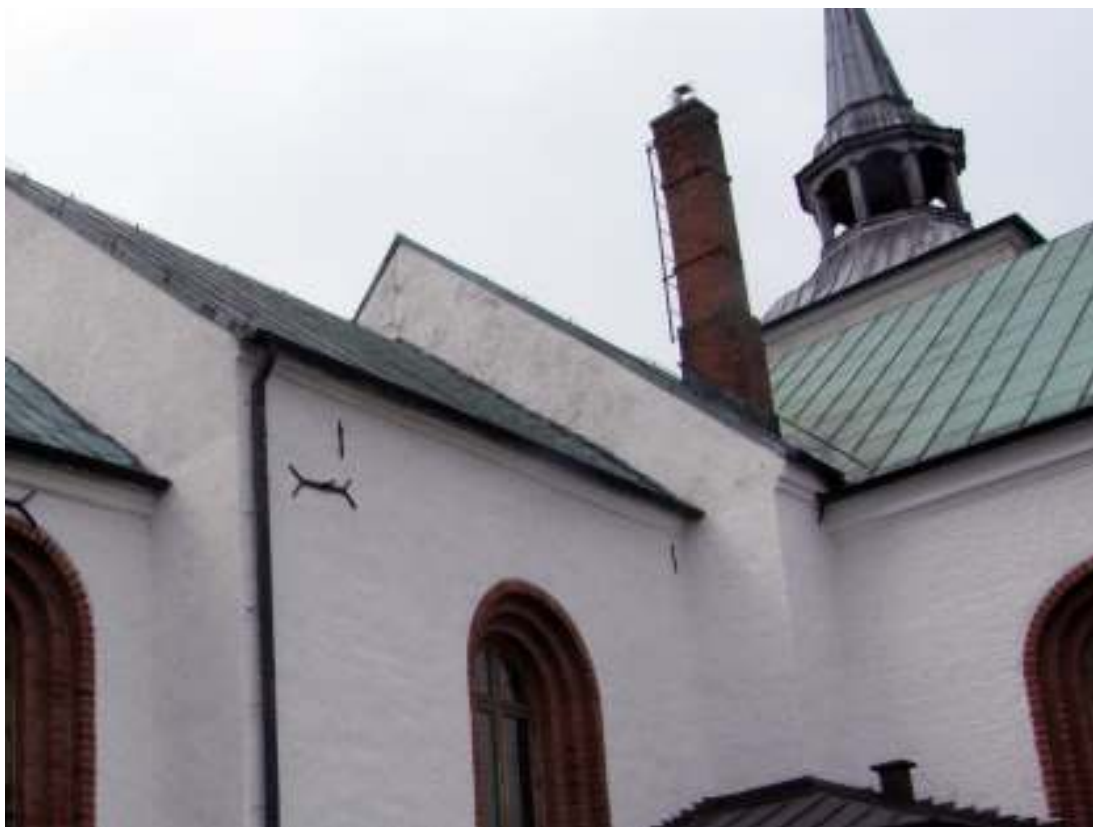
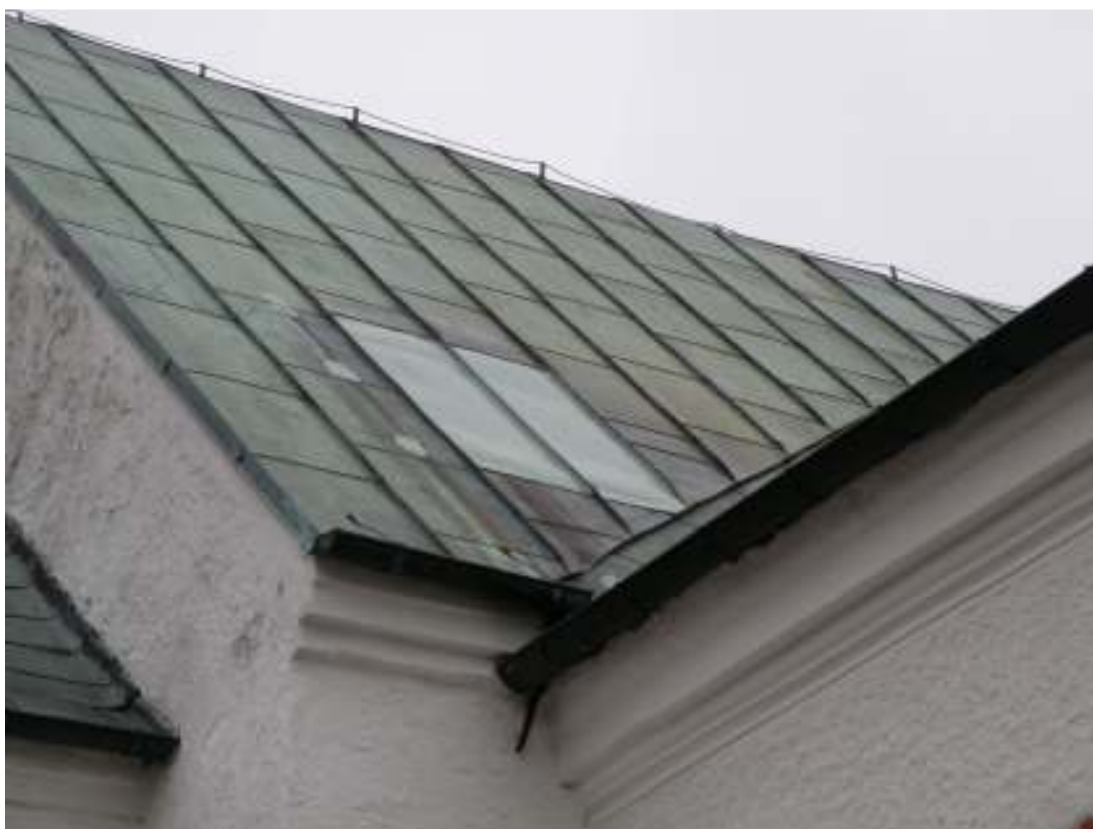
*Skorstenen i norra långhusets takfall togs ned ovanför yttertaket. Taket lagades med ny kopparplåt där skorstenen suttit.*

En skorsten till en sedan länge borttagen värmepanna revs över långhusets nordöstra hörn. Skorstenen revs över yttertaget och en bit under detta. Skorstenen är uppmurad över kyrkans pannrum vid långhusets nordöstra hörn och leds upp över valven längs långhusets norra mursida. Yttertaget ilagades med patinerad kopparplåt. Läggningsätt och plåt utfördes som befintligt tak. Arbetena utfördes av plåtslagare Bror Mårtensson, BM-plåt.

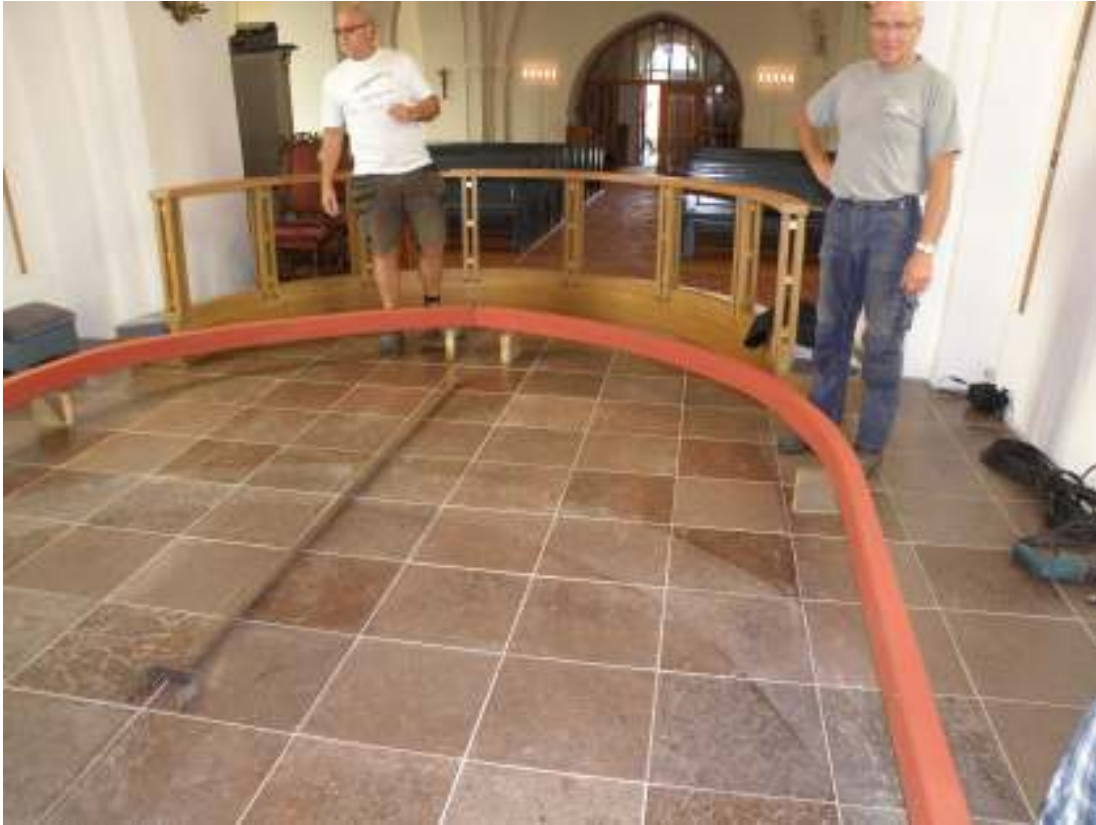
*Valvbågen består av ett järnskivor som svetsats samman till två fyrkantsjärn och sammanfogats upptill.*

Efter beslut från länsstyrelsen gjorde en lokal smidesverkstad järnbågarna till valvöppningen. Då valvbågen är oregelbunden och skevar relativt mycket gjordes först en mall till valvöppningen av ett skivmaterial. Järnskivor svetsades samman till två ihåliga järnbalkar som sammanfogades upptill med mutter och en bricka. Bågarna placerades något in från murkanten i väster och öster för att ge intrycket av murade valvprofiler. Väl på plats placerades järnplattor under järnbågen för att passa in bågen i ovankant. Bågarna fästes därefter med ett par armeringsjärn på vardera sidan som borrades in i muren. Mellanrummet mellan båge och mur/valv fylldes därefter med kalkbruk. Avståndet till muren var beräknat till cirka 20 mm men blev i praktiken när bågen stod på plats något mindre på sina ställen. En mjukfog lades mellan mur och järnbalk för att förhindra sprickbildning. Hela bågen målades med vit plåtfärg.

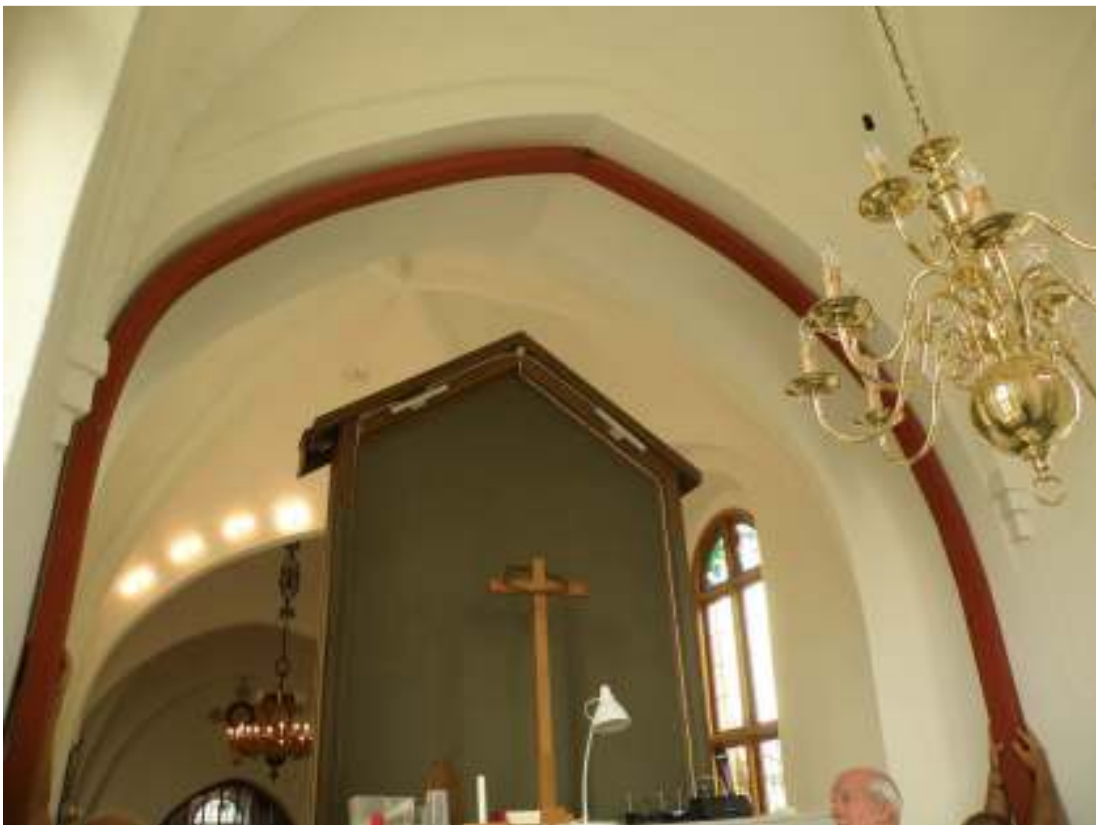
*Järnbågen vid montering i valvöppningen. Monteringen var ett precisionsarbete som var beroende av exakt inpassning i öppningen.*

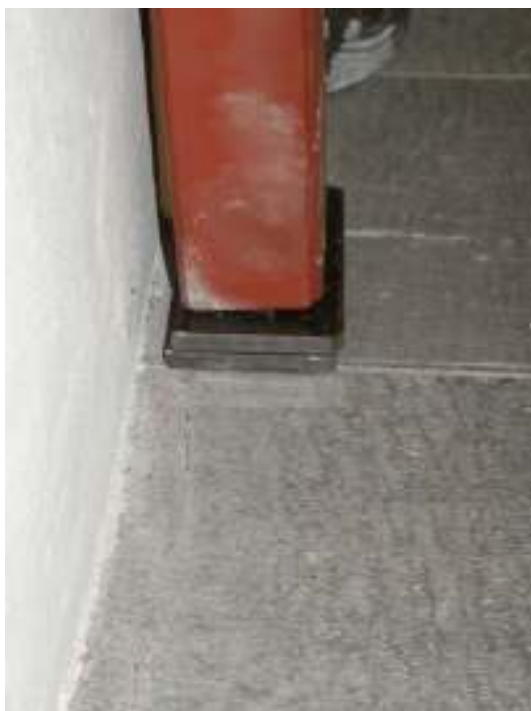
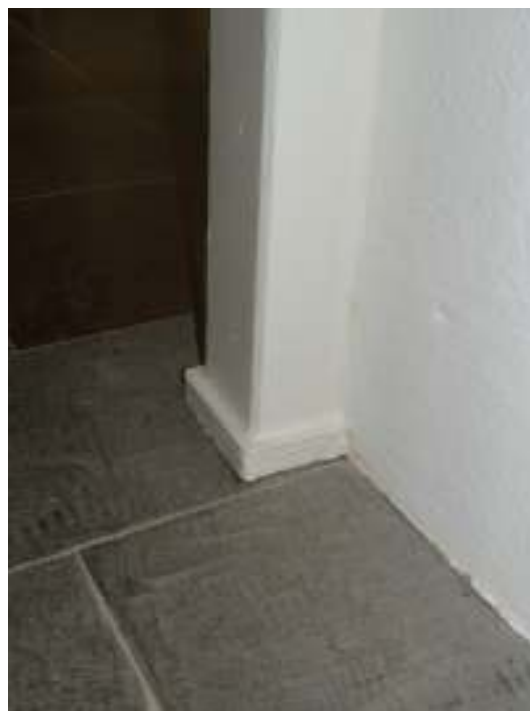
*Järnbalkarna ställdes på stålbrickor. Till höger efter infärgning.*

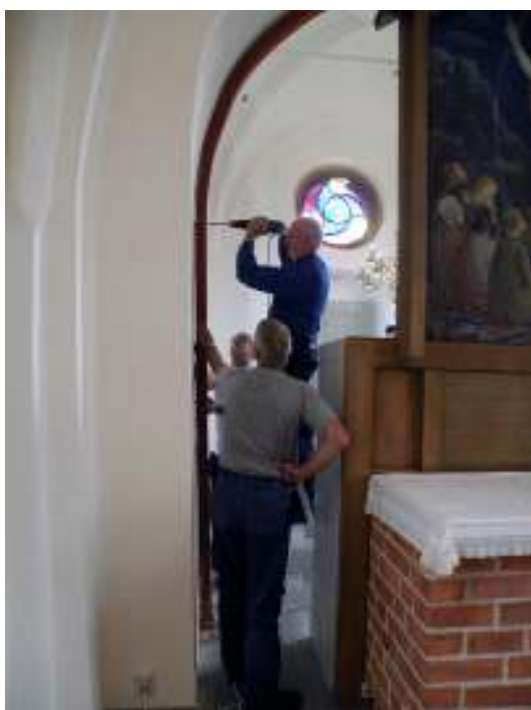
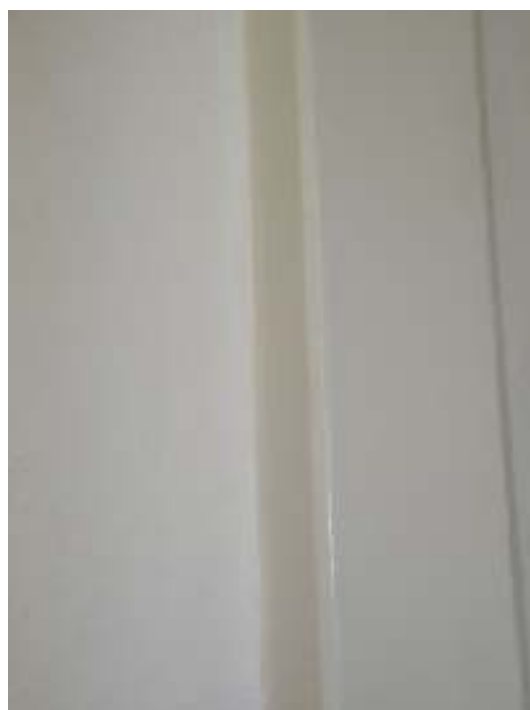
*Järnbalken fästes med armeringsjärn i väggen. Till höger närbild av den färdigmålade och fogade balken mot sidomuren.*

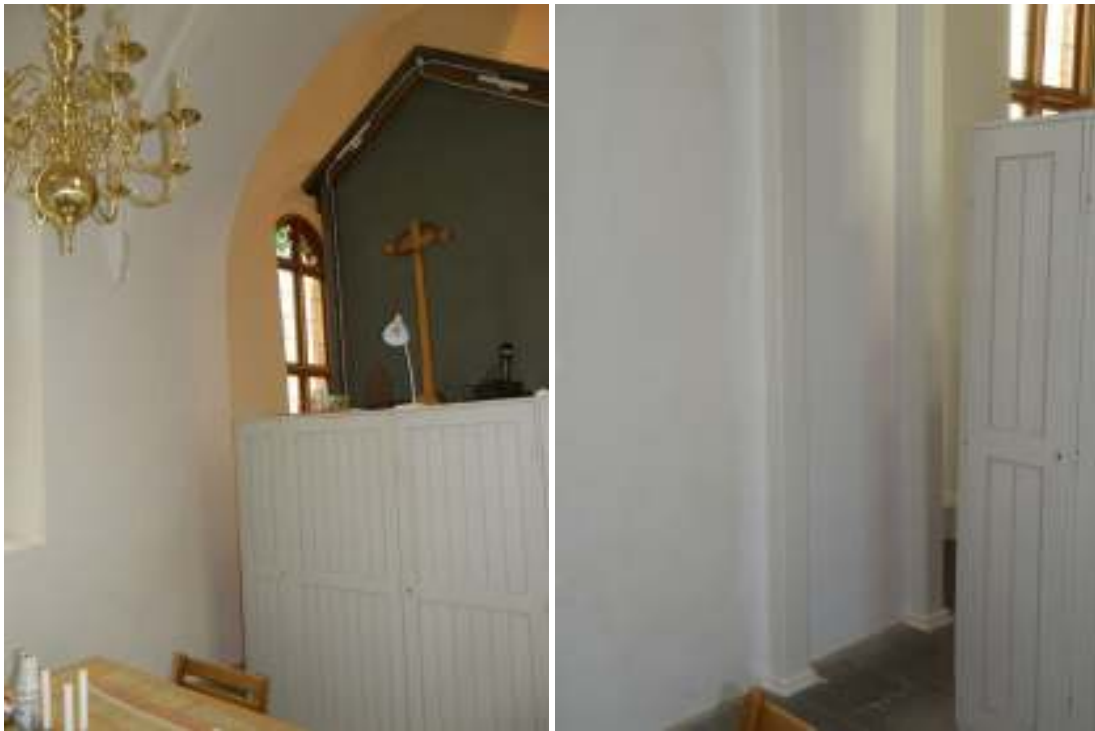
*Valvöppningen mot söder före och efter (t.v.) förstärkningsbågarna.*

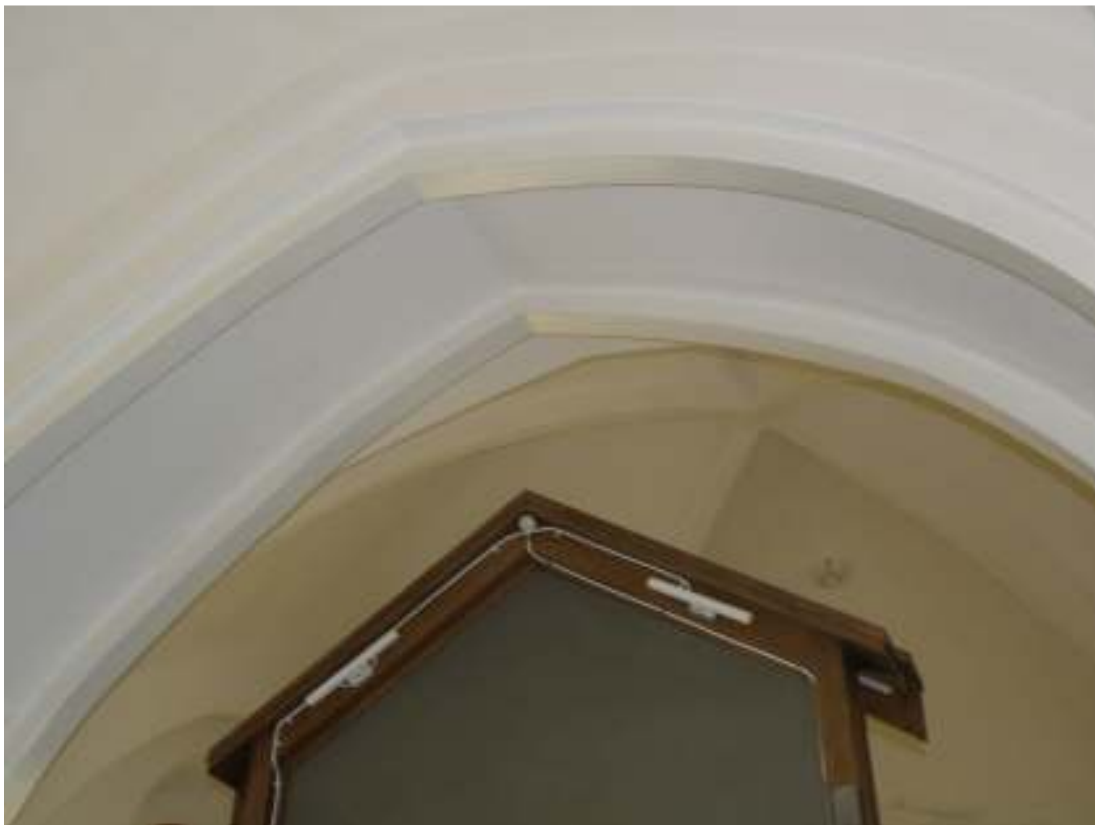
*Valvspetsen med de nya järnbågarna infärgade och fogade.*

siktning upplevdes plåtfärgen vara något blank och möjligen kan den målas om i en mattare färg i framtiden.

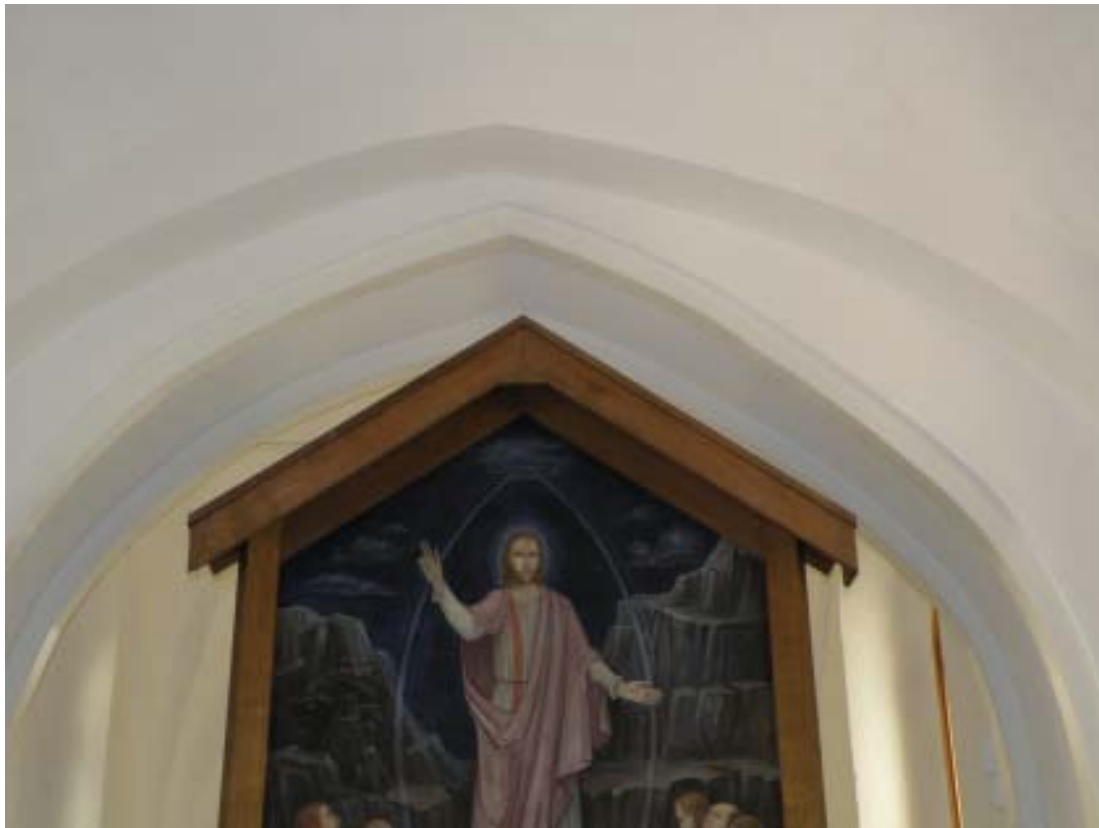
*Valvöppningen från koret efter tillägget med järnbågarna.*

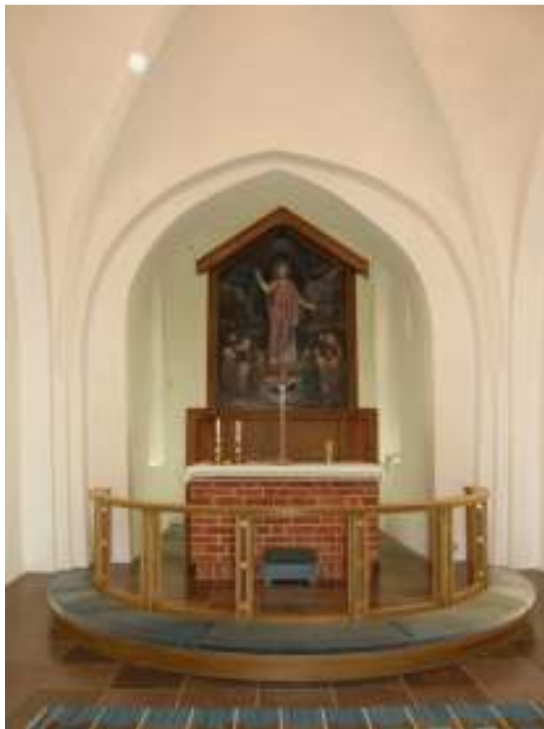
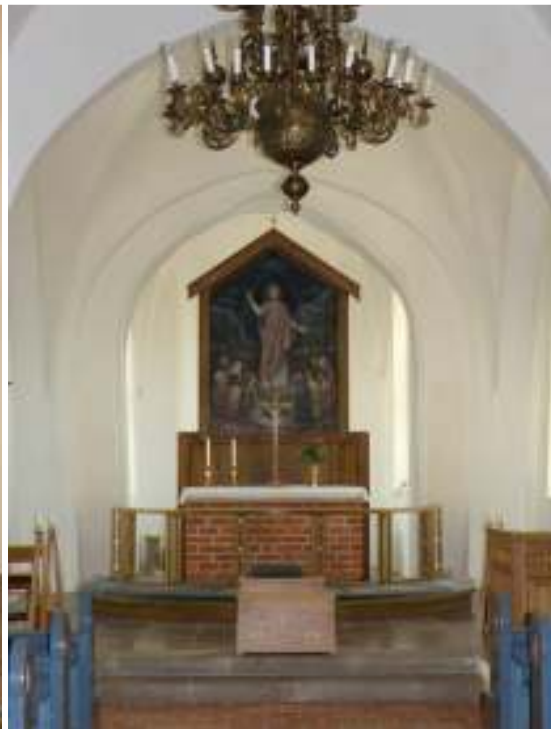
*Koret före och efter (t. v.) tillägg av järnbalkarna.*
