Vittskövle slott 2011–2012

Antikvarisk medverkan, 2011–2012

Rapport 2012:26

Antikvarisk medverkan, 2011–2012
Vittskövle socken, 1077
Kristianstad kommun
Skåne län

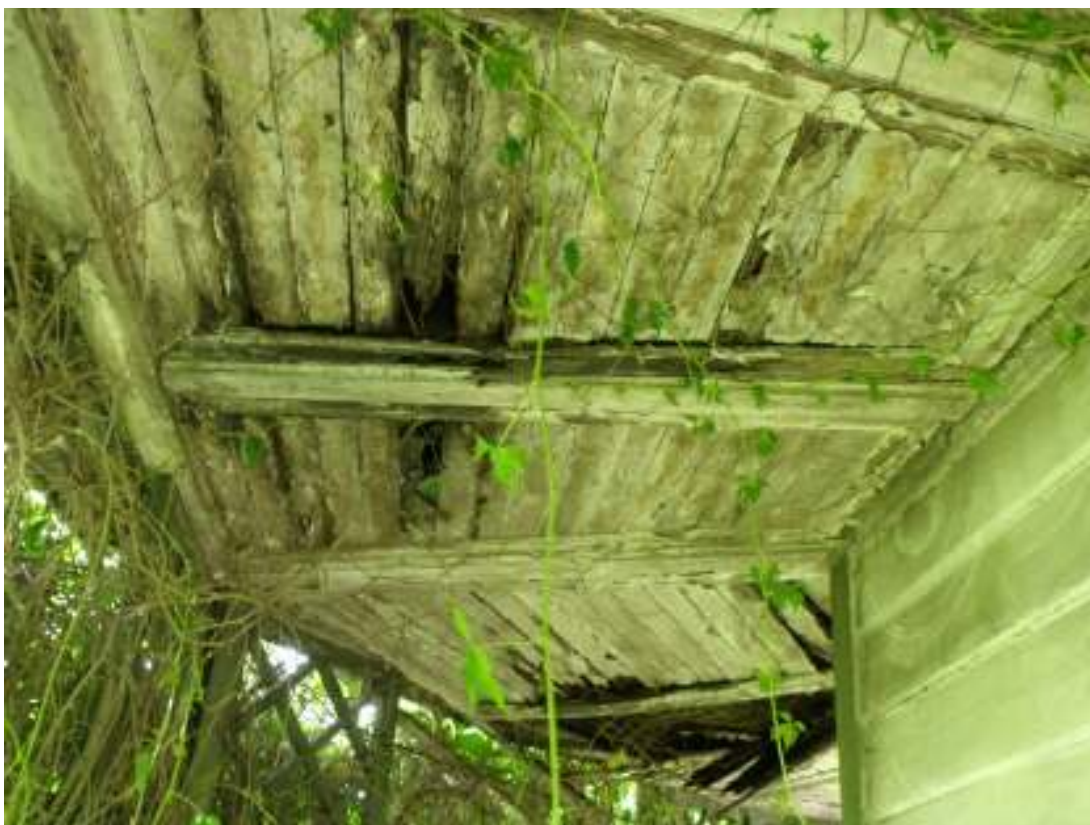
Den oktagonala paviljongen befanns vara i starkt förfallet skick och genomgick hösten 2011 en fullständig yttre och inre restaurering. Skadebilden utgjordes i huvudsak av långt gångna rötangrepp, vilka uppkommit på grund av trasig takbeklädnad, kraftig fuktbindande vegetation och eftersatt underhåll. Då byggnaden består av – enkelt uttryckt – åtta likformiga sektioner, fanns det inga problem att återfinna originalmått på samtligt förbrukat material, eftersom inte alla konstruktionsdelar av samma typ var förstörda. Vad gäller takets underbrädning var denna till största delen att betrakta som förbrukat, men materialets typ och mått var tydligt avläsbart.

Del av skadebilden innan arbetet.

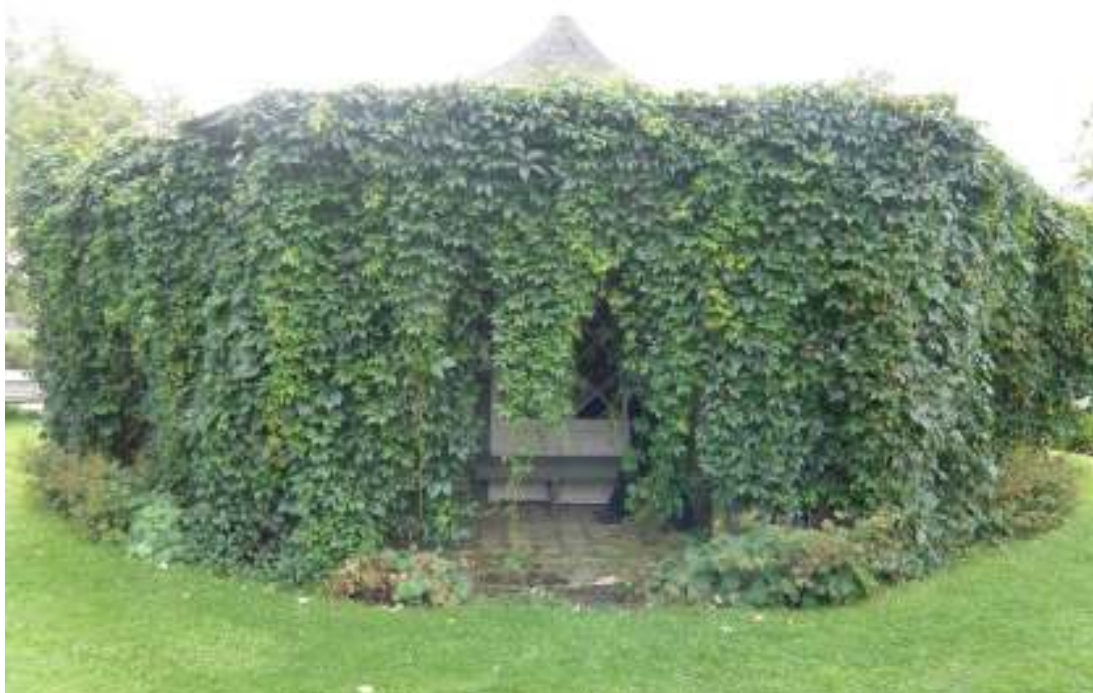
Vegetationen kring paviljongen har bundit mycket fukt till konstruktionen, vilket troligtvis är en av anledningarna – förutom bristfälligt underhåll mm – till den stora skadebilden.

- Hela byggnaden rensades från vegetation (klättervildvin).

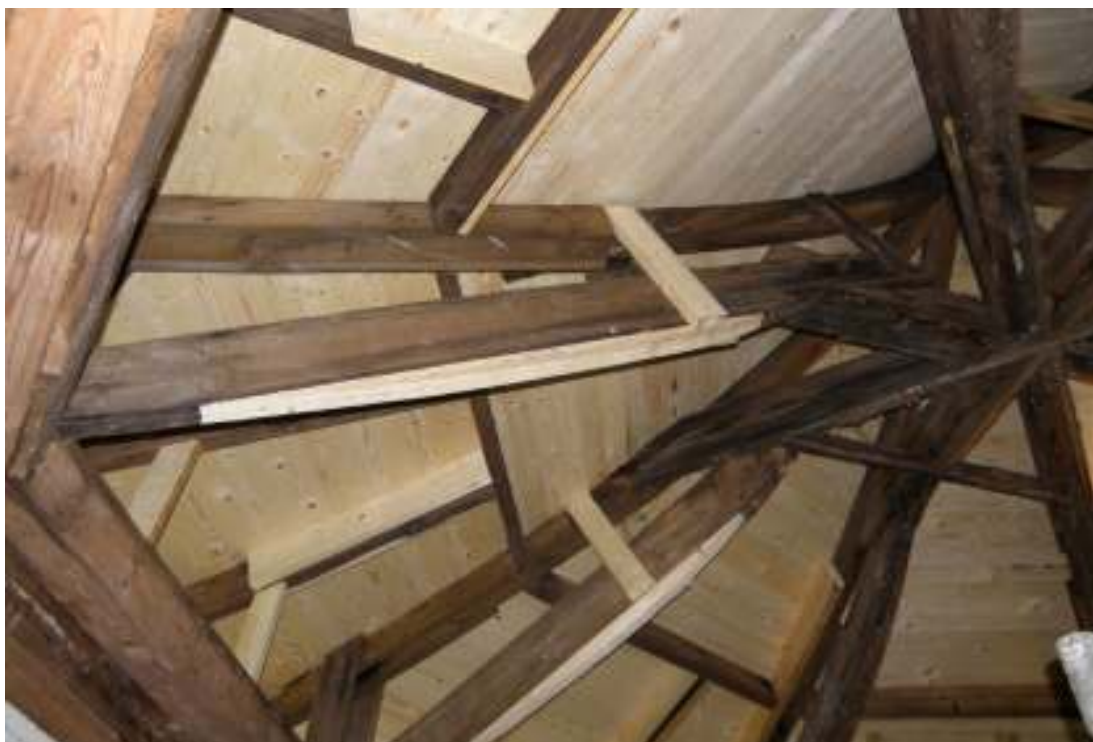
Exempel på bytta delar i takkonstruktionen samt ny underbrädning.

- Byte av samtlig underbrädning, inkl. takfotspanelen (hyvlad, spontad granpanel som spikades fast).
- Åtta takfotstassar ersattes likt befintliga. Övriga tassar sågs över och diverse småreparationer utfördes.

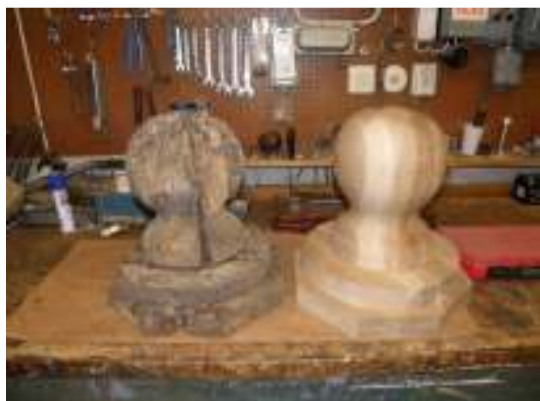
Nysvarvad takdekoration.

- Takets toppdekoration – i form av en större rund träkula – nytillverkades av svarvad ek. Målning av denna skedde sensommaren 2012 (grön, likt spaljéerna).

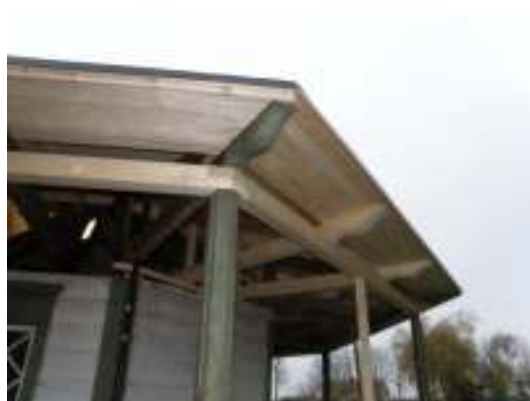
Ny takfotspanel, yttre lejder och tassar.

- Lejden byttes på tre inre och fem yttre sektioner.
- Runt hela takfoten sattes en ny takfotslist av fur, samt en bockad, svartmålad inskottsplåt som extra skydd mot droppande vatten.

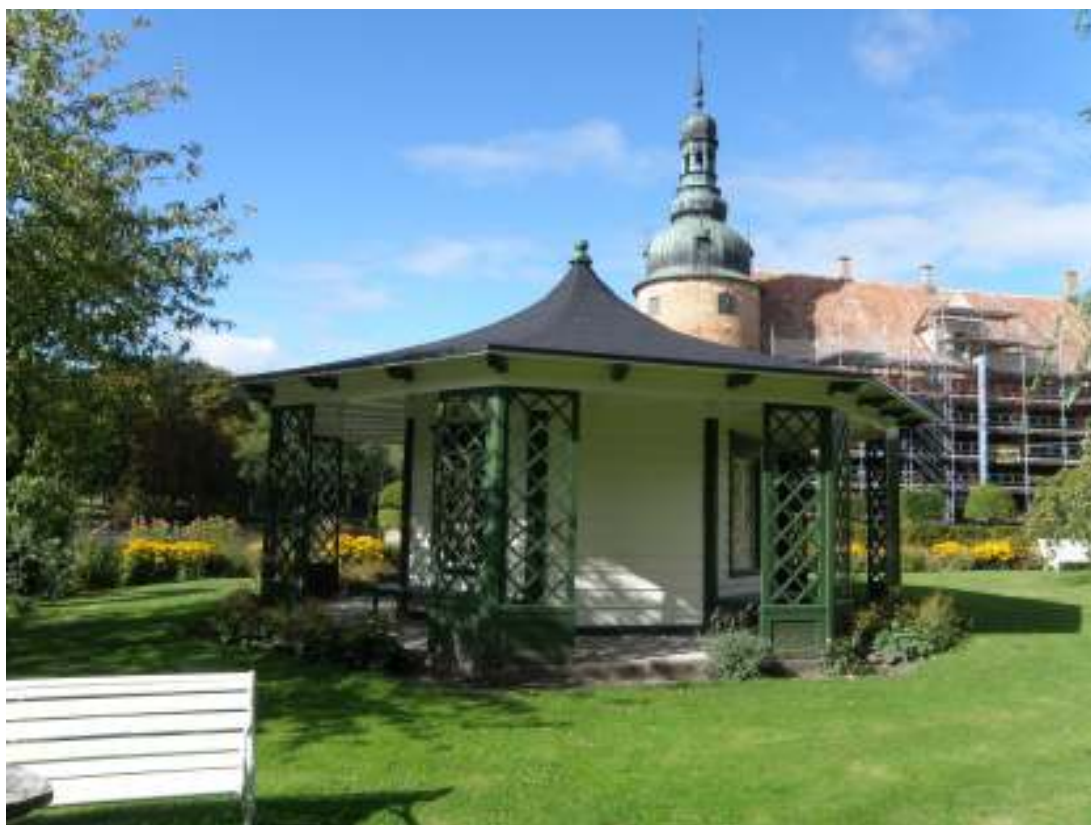
Paviljongen efter arbetet.

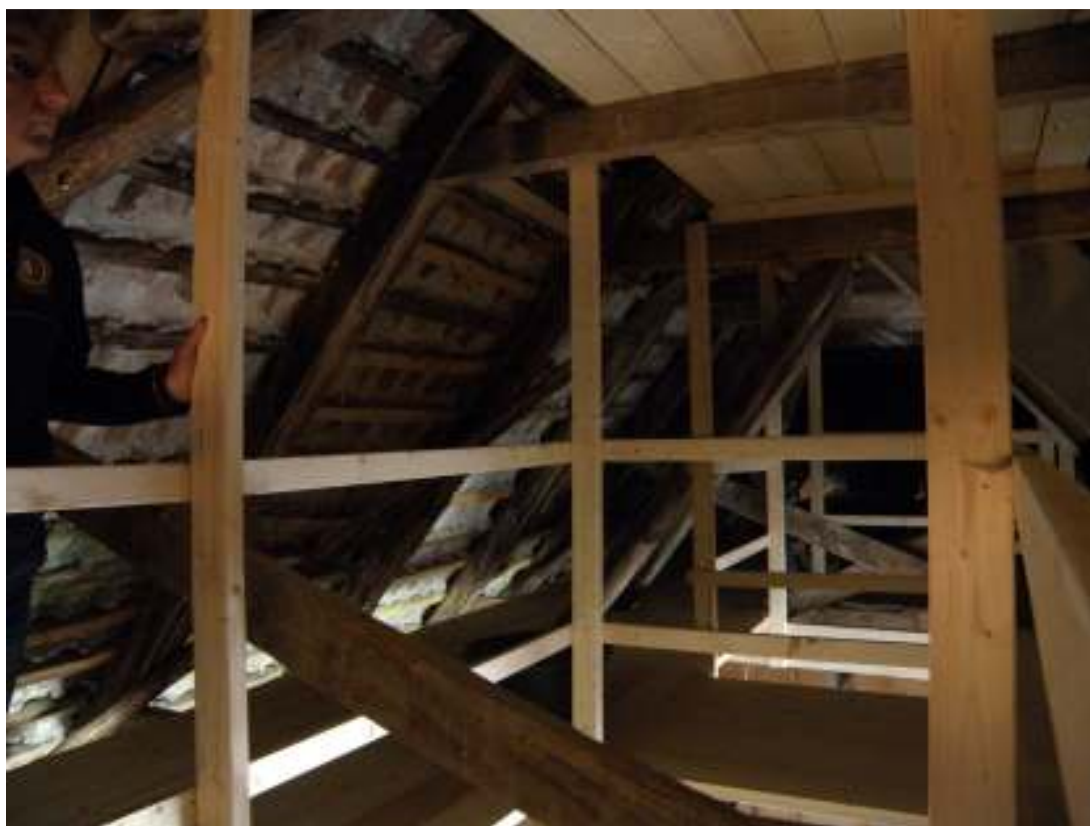
Spångkonstruktionen.

De understrukna tegeltaken uppvisade en omfattande skadebild i form av sprucket bruk och spruckna takpannor, rötskadade och uttjänta läkt och takpannor som hamnat ur sitt läge. För att skapa åtkomst inför ommurning av skadade partier uppfördes ett system av permanenta spänger ovanpå de nedre hanbanden, i direkt anslutning till respektive takfall. Under nock, på de övre hanbanden, lades ytterligare en spång. Spängerna förseddes med räcke och platsbyggd trappa.

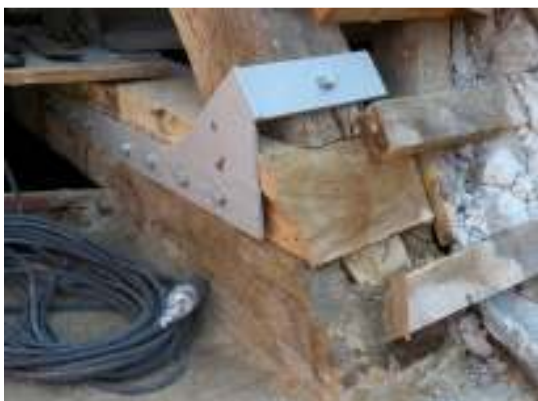
Ex. på fästning av sparre (vid frontespisen)

Kompletterande fästning av sparrarna mot bindbjälkarna utfördes med smidda bandjärn enligt sex olika modeller, utarbetade av projektledaren (se Bilaga). Efter förstärkningsarbetena, men innan takpannorna återlades vid västra och östra takfoten, monterades en ca 80 cm bred, diffusionsöppen fiberduk (Ico Pal) som invändigt droppskydd. Syftet är att hindra eventuellt inträngande vatten från att droppa på murremmarna och sparrarnas nederdelar. Duken är fäst med klamrar mot de nedre läkterna samt med murbruk vid murkrönen. Åtgärden är reversibel.

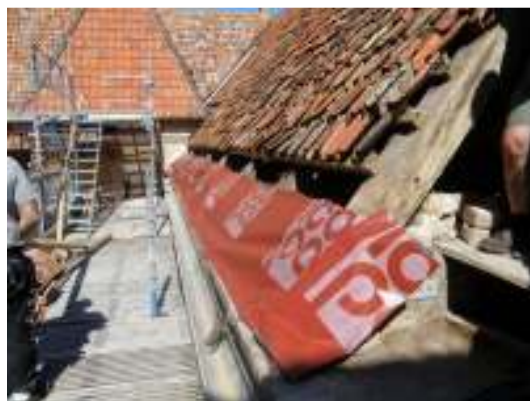
Diffusionsöppen fiberduk vid takfoten.

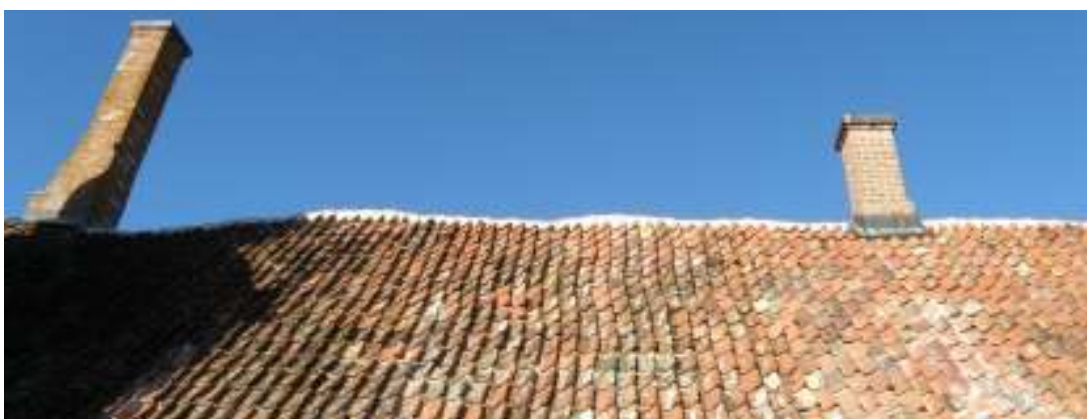
Östra takfallet, nockpannor monterade.

Då östra längan saknadenockpannor, beslöts att lägga sådana för att öka livslängden på arbetet. Nya nockpannor (Benders, Danmark) fästes mot de översta, befintliga läkterna med ståltråd (som trädde genom nockpannornas spikhål för att sedan skruvas fast i läkterna). Denna lösning bedömdes som mer lämplig i stället för att försöka pressa in nockbrädor i konstruktionen. Som tättningsbruk till nockpannorna användes Finja Hydrauliskt kalkbruk, 0–3 mm.

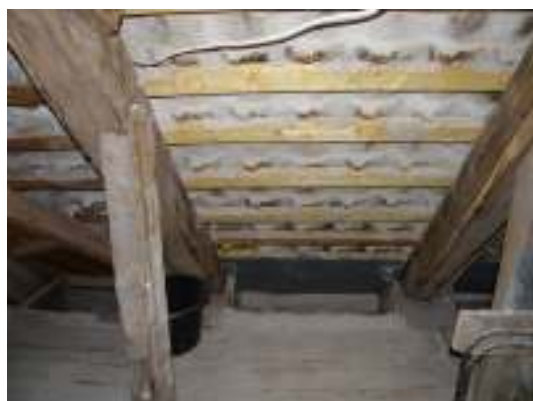
Exempel på understrykning och nya läkter.

Parallellt med timmerarbetena utfördes lagning av skadade understrykningar – sammanlagt underströks ca 70 % av de bägge takfallen. I samband med detta arbete byttes även förbrukade läkter till en mängd av ca 470 löpmeter (2x3” sågad granläkt). Ny understrykning utfördes med Finja Hydrauliskt kalkbruk, 0–3 mm, armerat med nöthår. Under arbetet byttes även ca 350 förbrukade takpannor mot begagnade.

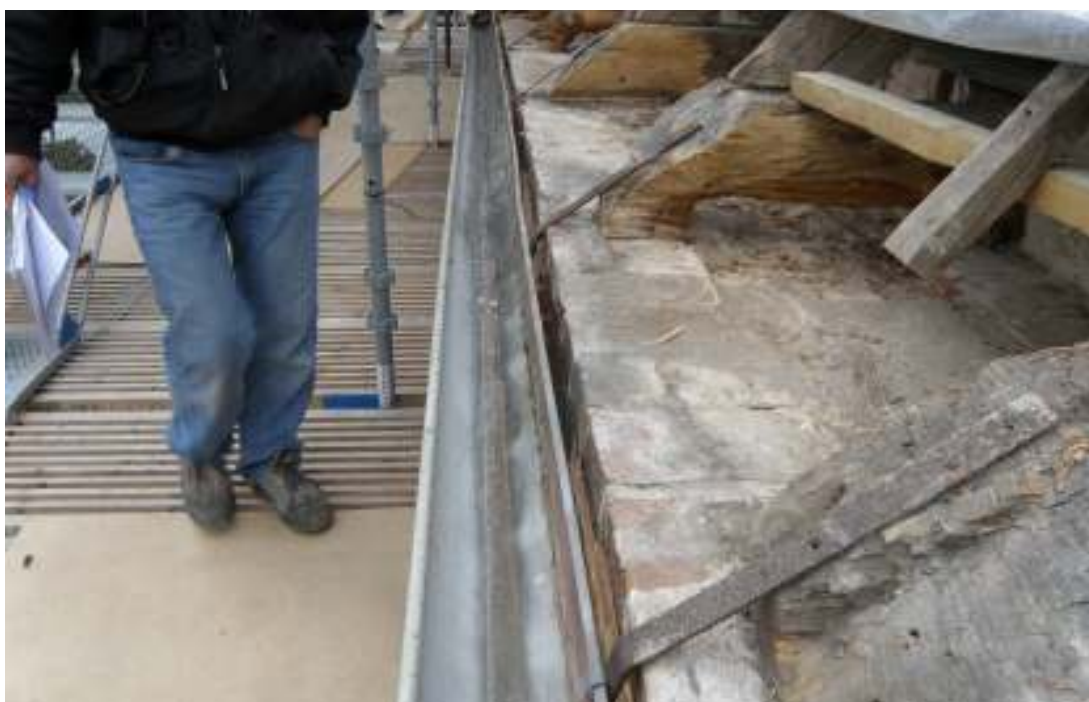
Hängrännorna befanns vara i mycket gott skick. Notera de gamla, men hela, rännkrokarna.

Hängrännorna på östra längan visade sig vara i förbluffande bra skick. Detta trots att ovanliggande huvar och rännalar är belagda med kopparplåt (vilket i normala fall bildar galvaniska element då regnvatten först rinner på kopparytorna innan avvattning sker i plåtrännorna). Ingen korrosion kunde noteras och det beslöts att enbart förstärka hängrännornas skydd genom invändig bemålning. Likaså bedömdes ej heller byte av rännkrokar som nödvändigt. Befintliga krokar (av smidda bandjärn) är fastsatta i taksparrarna med smidda spik. Kompletterande fästning av krokarna utfördes med rostfria skruvar i befintliga extrahål. Vattkupan på östra takfallet byttes mot nytillverkade i utförande likt befintliga. Vid vattkupan/hängrännan i anslutning till sydöstra tornet monterades ett extra skvalpskydd av plåt. Ränn dalen vid sydöstra tornet samt de bägge ränn dalarna vid frontespisen försågs med nya inskottsplåtar av koppar (infrästa i teglet och fastskruvade samt tätade med silikon). Stuprören byttes mot nytillverkade (fabrikslackerade på både insidan och utsidan). Både stuprörens utsida och hängrännorna kompletteringsmålades med linoljefärg i mellanbrun kulör (Beckers Tradition).

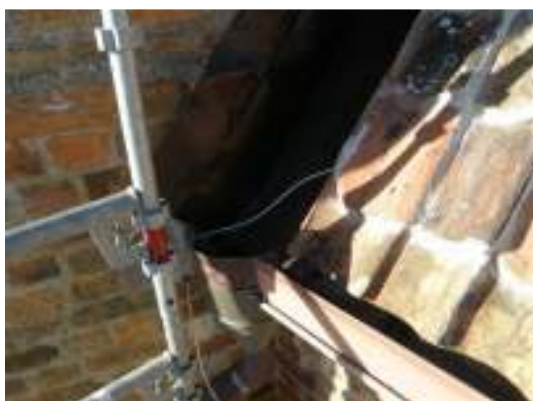
Nytt skvalpskydd vid sydöstra tornet.

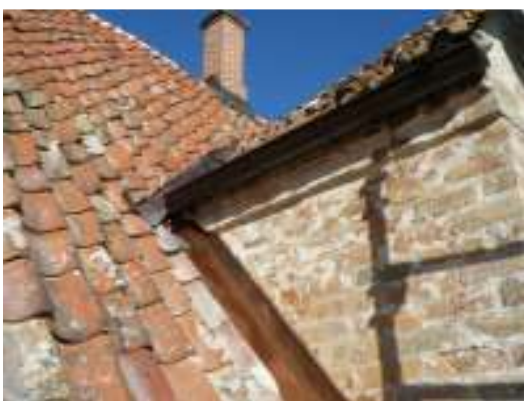
Ny inskottsplåt vid frontespisen.

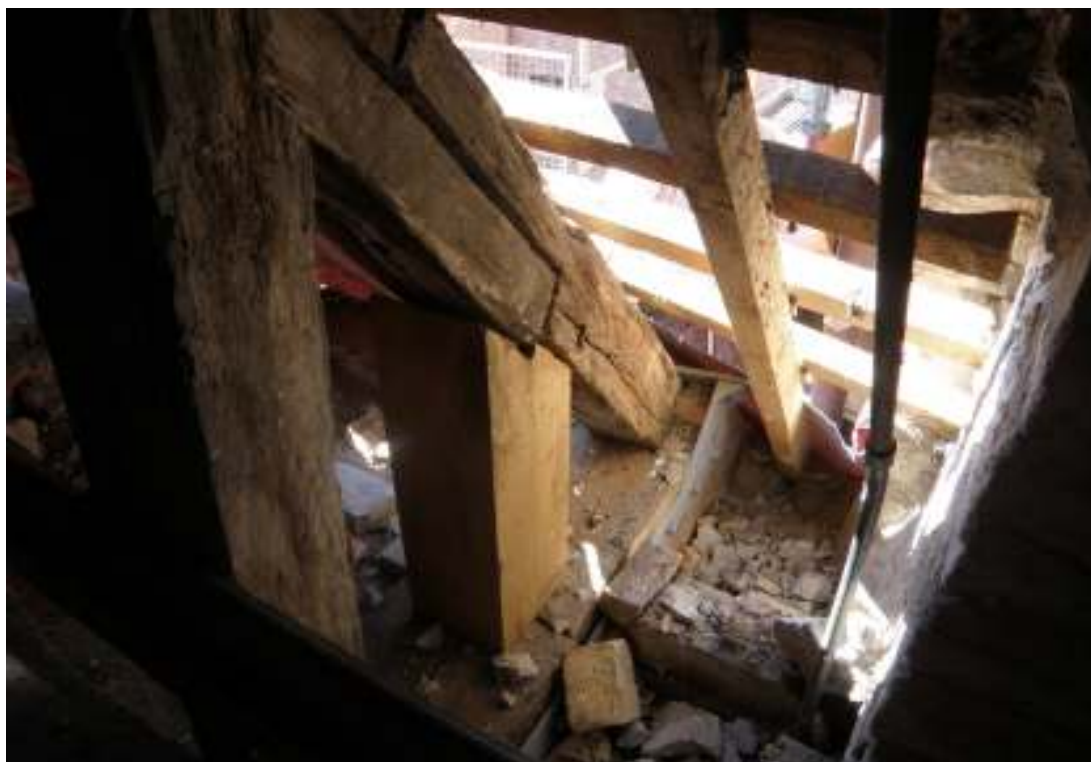
Skarvad sparre, västra takfallet, invid borggårdens torn.

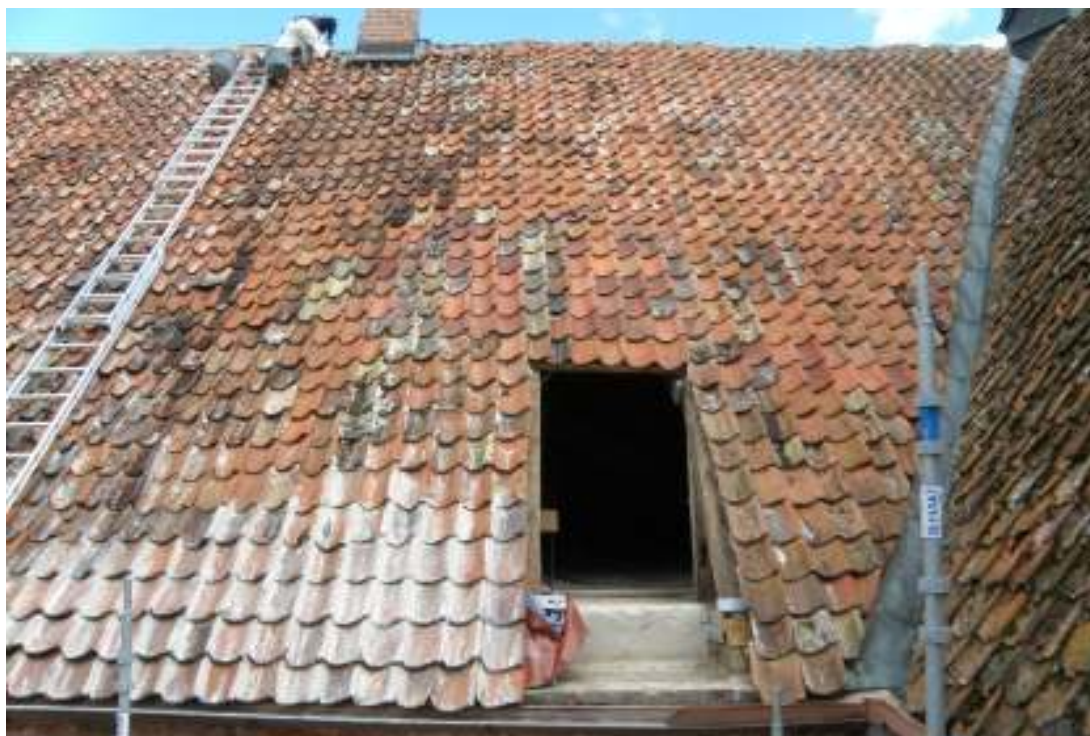
På västra takfallet togs tillfälligtvis ett hål upp för att underlätta arbetet.

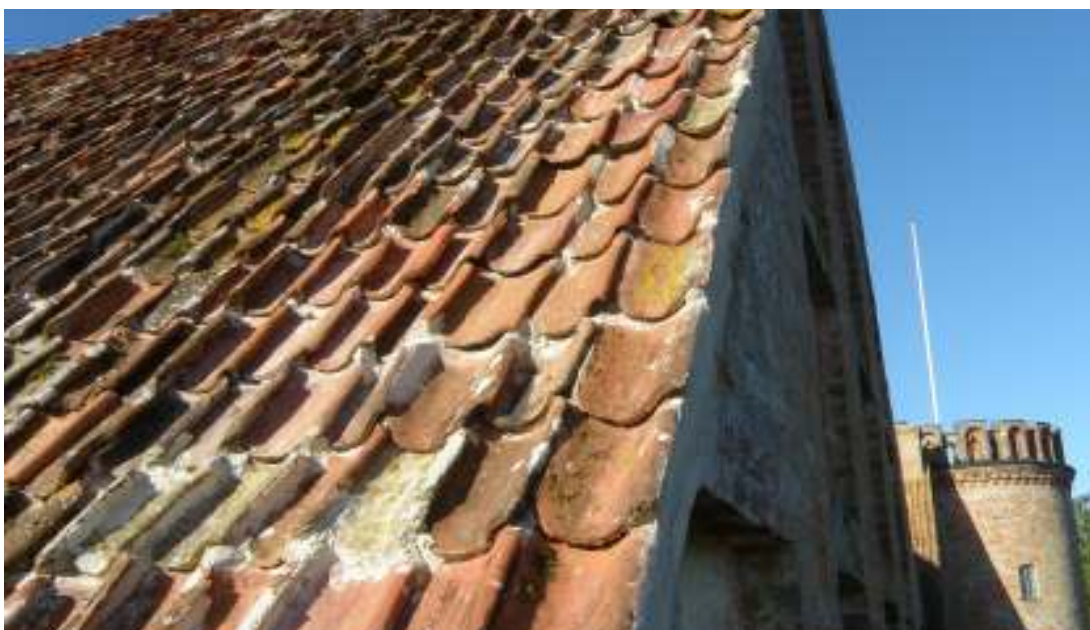
Det kunde enbart på Östra längans bägge takfall räknas över 15 olika typer av takpannor från olika tidsperioder. Då dessa saknar passform med varandra – och

i många fall enbart binds samman med hjälp kalkbruk – görs bedömningen att taken är mycket instabila och opålitliga. Dessutom ökar läckagerisken eftersom många av de enkupiga pannorna är ”vridna” uppåt för att bättre passa mot pannor av annan sort.

På grund av de mycket stora brister som tegeltaken är behäftade med, och sett till det faktum att det är själva renässanstakstolarna som besitter det största kulturhistoriska värdet, är det svårt att fortsättningsvis motivera ett bevarande av nuvarande yttertakskonstruktion. En slags rimlighetsgräns har utan tvekan passerats vad gäller lappning och lagning av taken på Wittskövle slott.

Ex. på pannornas dåliga passform. Notera de ”vridna” pannorna.

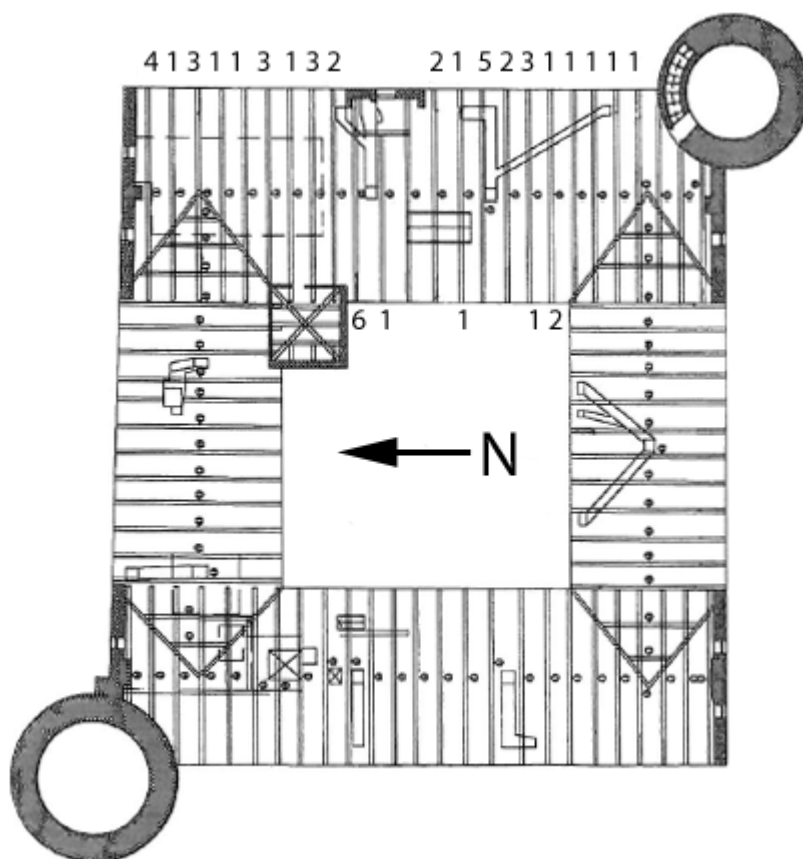
Plan över sparrarnas omfästning i bindbjälkarna. Numren hänvisar till typ av bandjárn enligt skisserna nedan. Ritningar Niclas Hansson, 2012.
