Hustoftagården

Antikvarisk medverkan, 2012

Rapport 2012:29

Antikvarisk medverkan, 2012
Väsby socken, 1399
Höganäs kommun
Skåne län

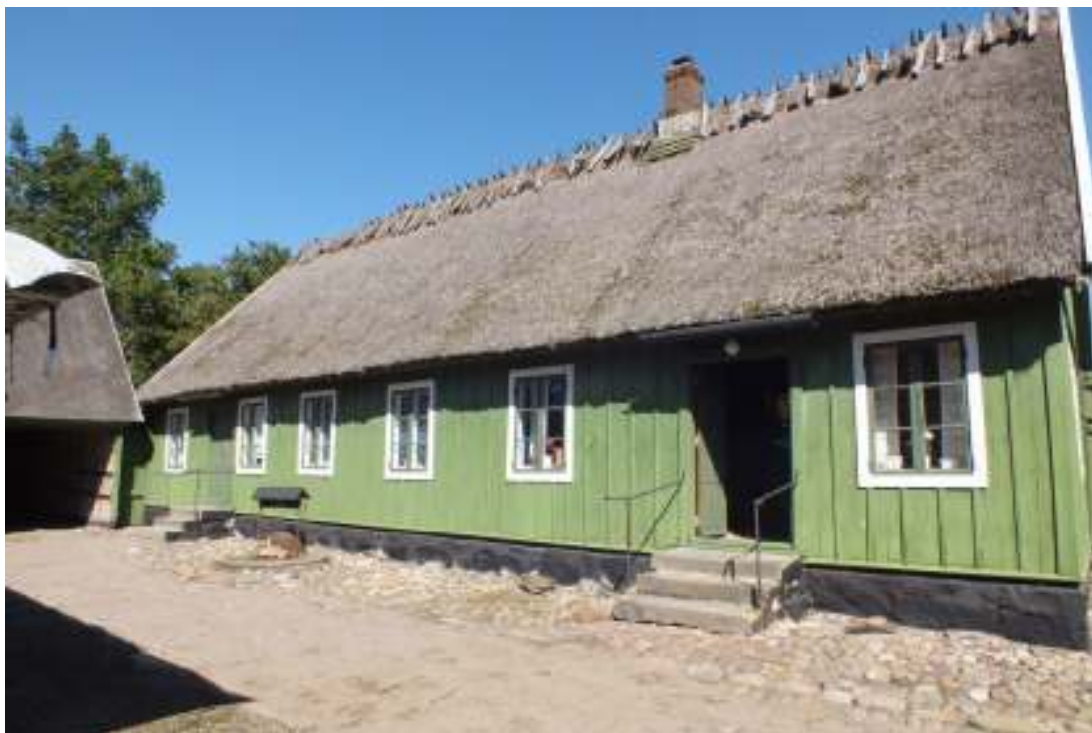
Boningshusets gårdssida före målning, augusti 2012. T b skymtar planket med porten som bytts i gattet.

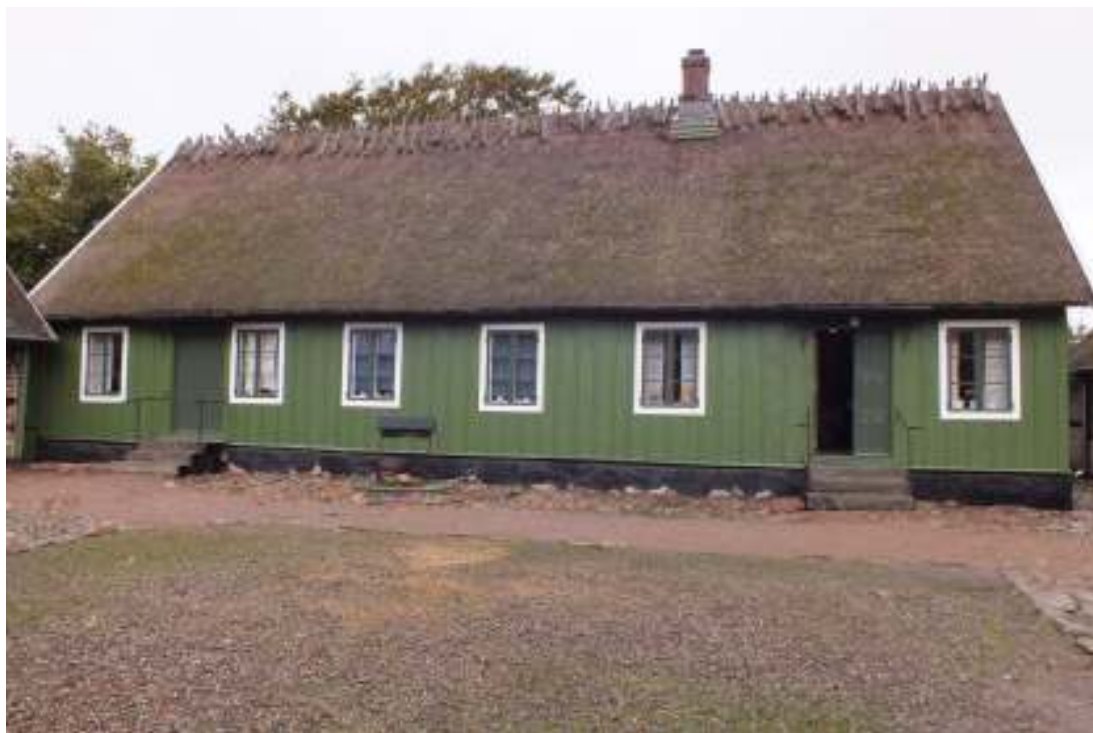
Boningshuset efter att hela fasaden, vad gäller panel, fönster, dörrar och foder, målats i oktober 2012.

Fasaden avfärgades likt befintlig färgsättning och med samma färger som användes vid renoveringen år 2006. Panelen och fodren på gårdssidans dörrar avfärgades med linoljefärg i kulören *Thottgrön* från *Ottossons färgmakeri*. Den kulören har NCS-kod 5530-G30Y. Enligt rapporten från 2006 var koden NCS-koden S6020-G30Y.

Fodren avfärgades enligt befintlig färg med linoljefärg i kulören zinkvitt från Ottossons färgmakeri. Alla fönster, inklusive verandans fönster, kompletterades med nytt linoljekitt där det behövdes varefter de och gårdssidans dörrar avfärgades med samma färg och kulör som sist, med linoljefärgen Bladgrönt från Allbäck linoljeprodukter AB. Den bladgröna kulören har NCS-kod 7010-G30Y.

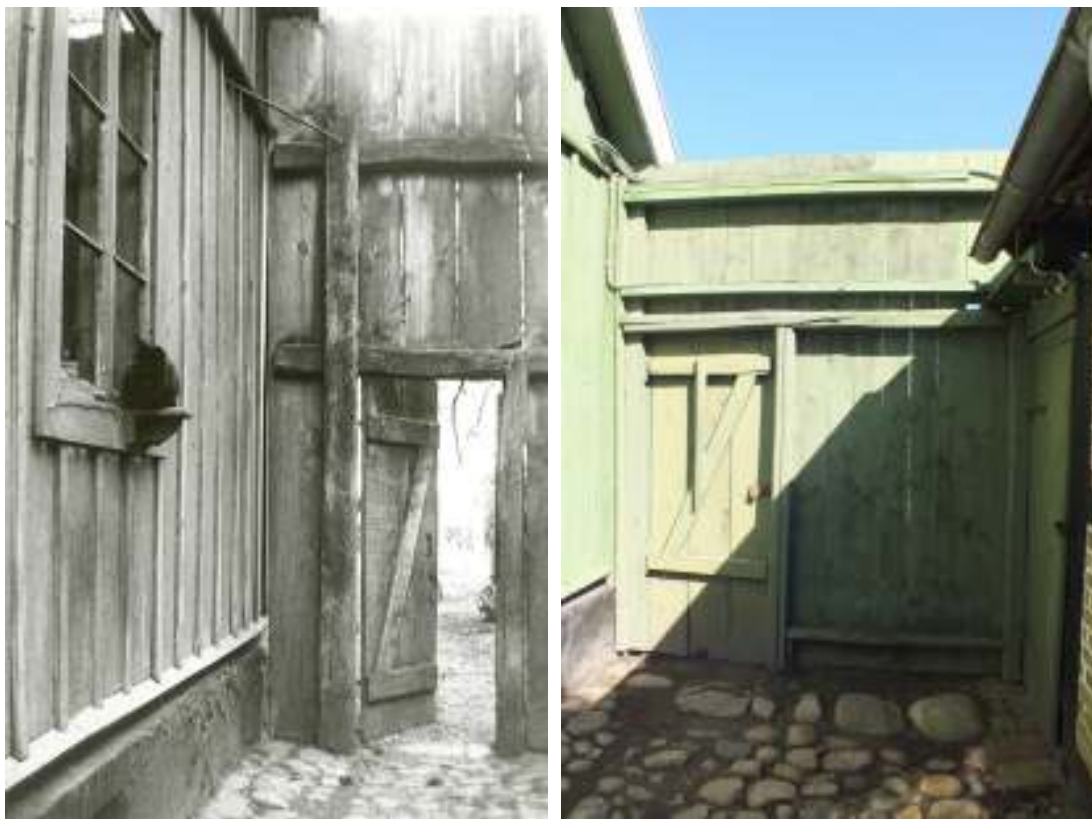
Planket mellan boningshus och brygghus på 1930-talet och t h som det såg ut år 2012. Notera färgsättningen på det svartvita fotografiet, allt var avfärgat i liknande kulörer, såväl panel som fönster.

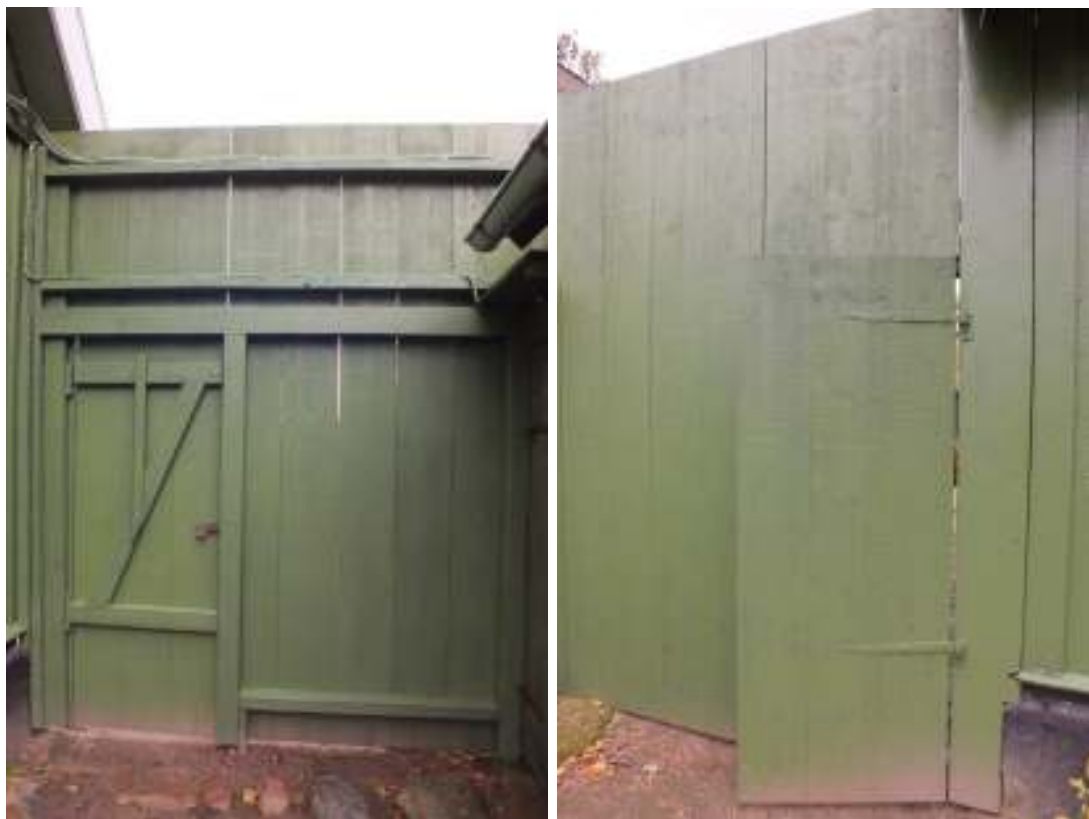
Planket efter renoveringen, t v sett från gården och t h från trädgården. Planket och portens brädor och narar är bytta i sin helhet.

Planket byttes i sin helhet ända bort till den del där panelen var bytt sedan tidigare. Det gjordes förra året efter att värmepumpen installerats, se fjolårets rapport 31/2011. Planket, inklusive port, stolpar och överliggare var i så dåligt skick att nästan alla delar byttes. Det var bara hörnstolpen och den intilliggande smala plankan, de två översta överliggarna, själva handtaget på porten, gångjärnen och skjutlåset som sparades. De två överliggarna håller fast den bortre delen av planket vid värmepumpen och kablaget är fäst här.

Brädornas dimensioner på planket är bredare och mer likt fotot från 1930-talet än det förra planket. De nya planken är därför också bredare än de förra. Som jämförelse kan nämnas att fanns 14 brädor mellan boningshus och dass mot nuvarande 8. Brädorna i planket är av fur likt tidigare medan stolparna är av ek. Allt virke är ramsågat likt äldre panel på gården.

Porten hade även förut tre brädor. Hela planket och porten tillverkades av ramsågad fur och nya narar gjordes enligt den gamla dörrens mått. Gångjärnen rengjordes och återanvändes liksom skjutlåset. Planket avfärgades med linoljefärg i kulören *Thottgrön* från *Ottoissons färgmakeri*, NCS-kod 5530-G30Y.

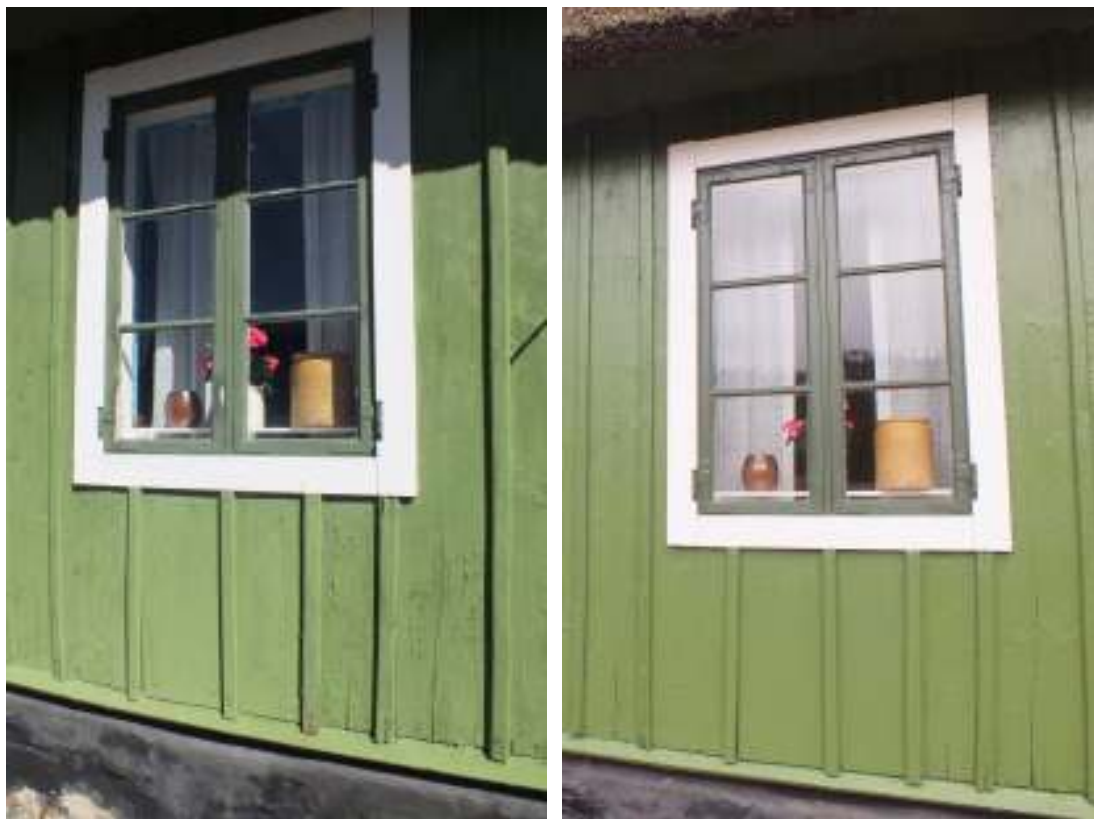
Boningshusets södra fasad, gårdssidan, före och efter målningen. På bilderna ses fönstret till köket. Panelen under fönstret byttes vid förra renoveringen.

Boningshuset avfärgades i sin helhet senast år 2006. Fasaderna var i ganska gott skick men södersidan var mer blekt än de andra och färgen hade flagat på sina ställen. Panelen lagades på något ställe. Det mesta av skadorna hade lagats vid den föregående renoveringen då främst partierna under fönstren byttes med hyvlad panel av douglasfur. På panel, foder och fönster skrapades löst sittande färg bort och hela fasaden tvättades med fasadtvätt. Därefter avfärgades hela fasaden två till tre gånger med outspädd linoljefärg med samma färger och kulörer som den föregående renoveringen. På södersidan målades den tre gånger vilket visar på att färgen torkat ut mer här. Smidesräckena och hängrännorna vid entréerna var däremot inte i behov av målning varför de inte behandlades.

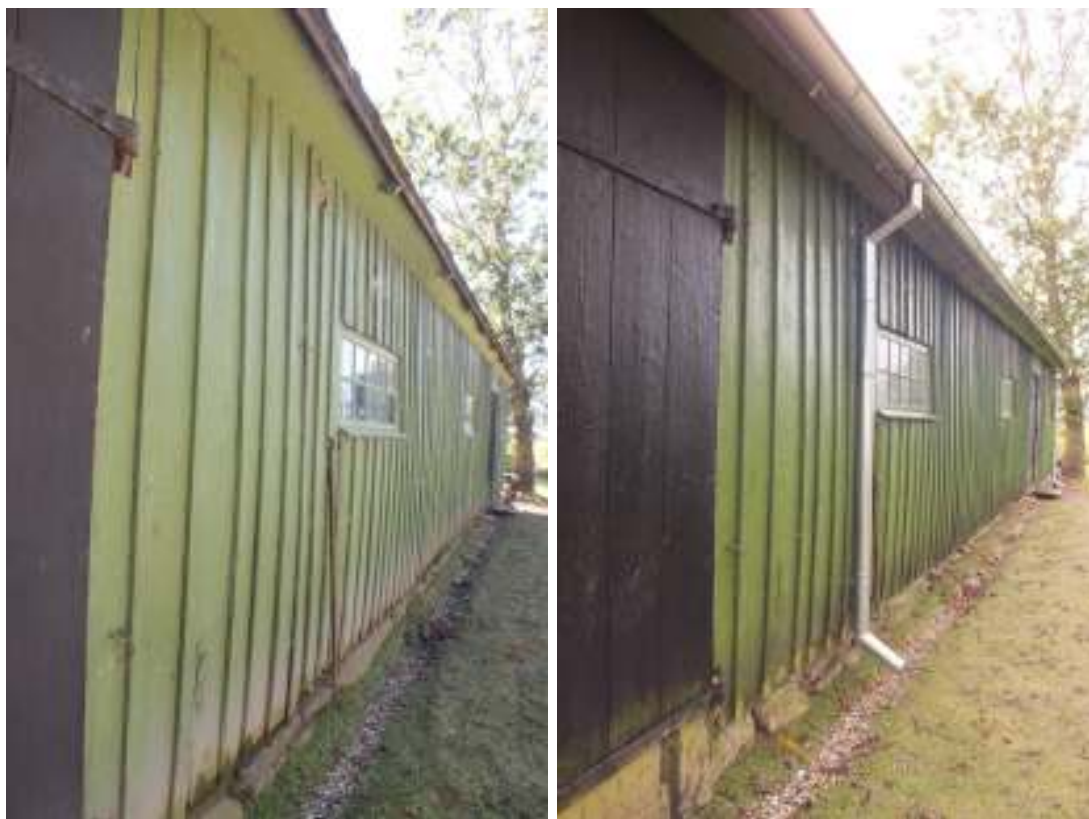
Stallets västra fasad där nya hängrännor och stuprör i galvad plåt satts upp.

Brygghusets hängränna byttes då den var genomrostad och i dåligt skick. Samtidigt förlängdes hängrännan så att hela längan ända fram till där eternittaket tar slut över porten försågs med avvattning. Den gamla hängrännan och de gamla stuprören var av omålad galvad plåt och stuprören hade mjuka böjar. De nya är också i galvad plåt och stuprören har tillverkats med skarpa vinklar. På brygghuset byttes de två befintliga stuprören mot två nya och på stallet sattes ett stuprör på gårdssidan och två på den västra sidan.

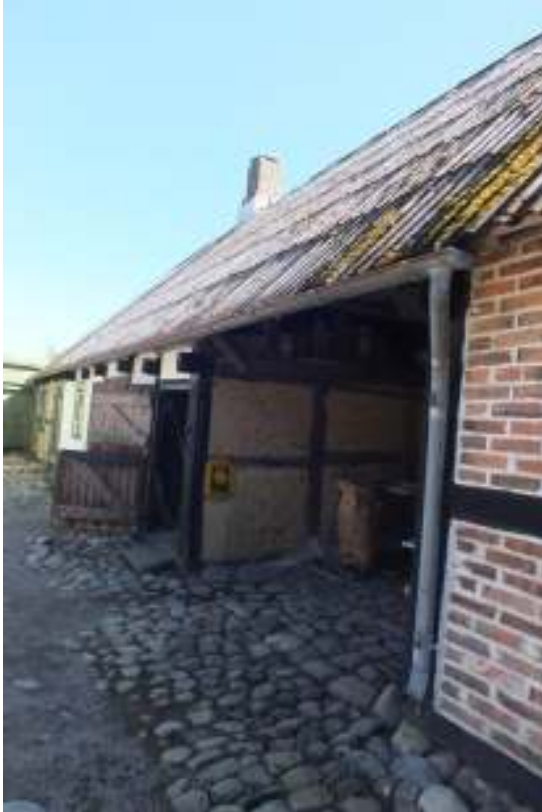
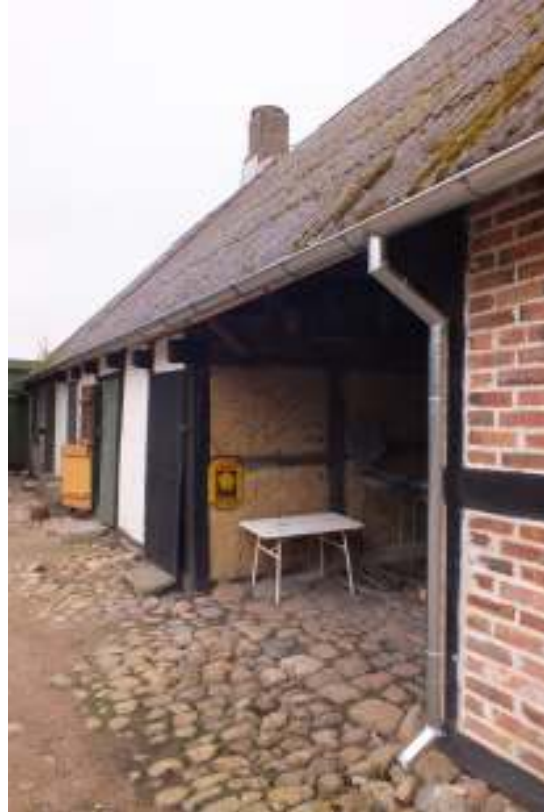
Brygghus- och loglängans avvattning byttes och förlängdes med ny hängränna och nya stuprör längs hela sidan.

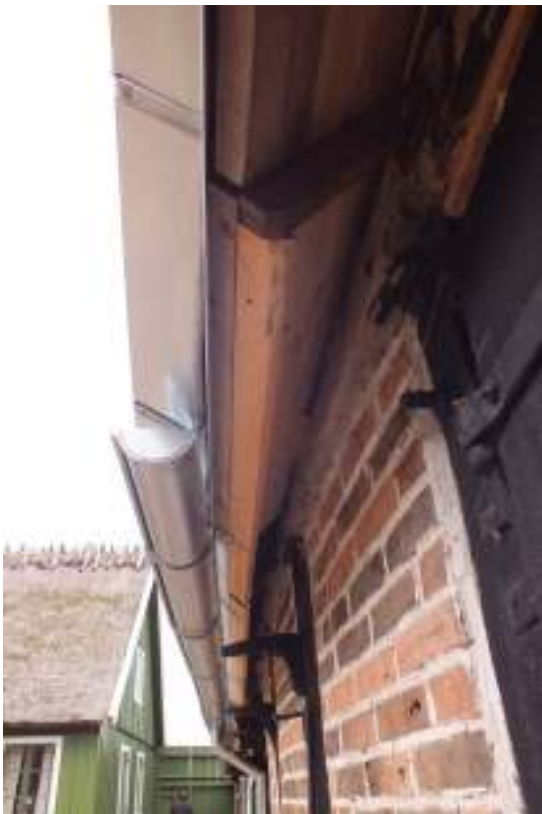
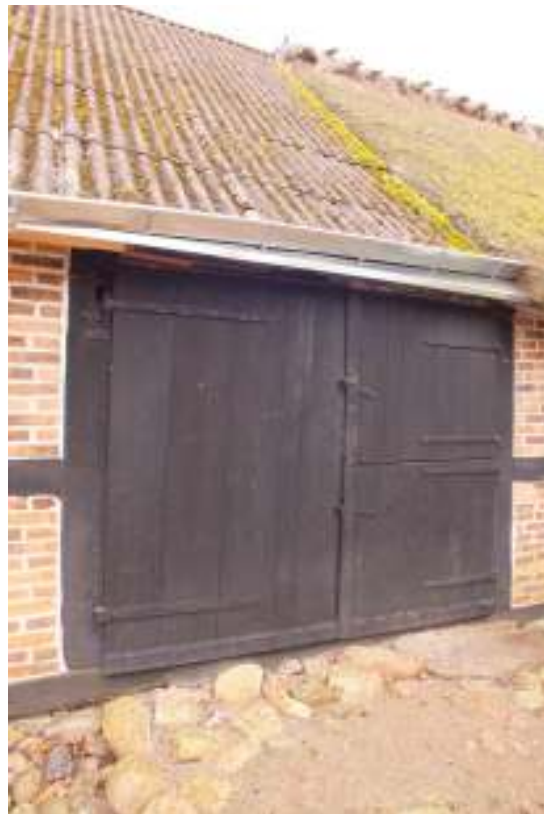
Läktena förstärktes för krokarna till hängrännor, t v. Över porten t h sattes fotränna i stället för hängränna.

Över porten till logen sattes en fotränna i stället för hängränna. Takutsprånget är litet och porten går ända upp till lejden varför en hängränna inte fick plats. Porten som öppnas utåt hade inte gått att öppna om man satt upp en hängränna.

Då de befintliga läktena inte var tillräckligt stora för att fästa de nya krokarna skruvades en extra läkt fast intill de befintliga, mellan alla taktassar. De gamla krokarna kunde dock återanvändas varför de nya läktena inte behövdes här. Takutsprångets nätta proportioner gör att de nya läktena inte syns så mycket. På stallet färgades de in med samma linoljefärg som använts på panel och takbrädor förut. På bryggghus och logdelen kan de avfärgas nästa gång fasaderna vidgörs. Förslagsvis görs det med svart tjärfärg likt korsvirket. Även stuprör och hängrännor bör behandlas på något sätt så att de håller längre, förslagsvis med blymönja och svart linoljefärg invid bryggghuset och med grön linoljefärg vid stallet, *Thottgrönt*. Plåten måste först oxidera i minst ett år för att färgen ska få fäste.

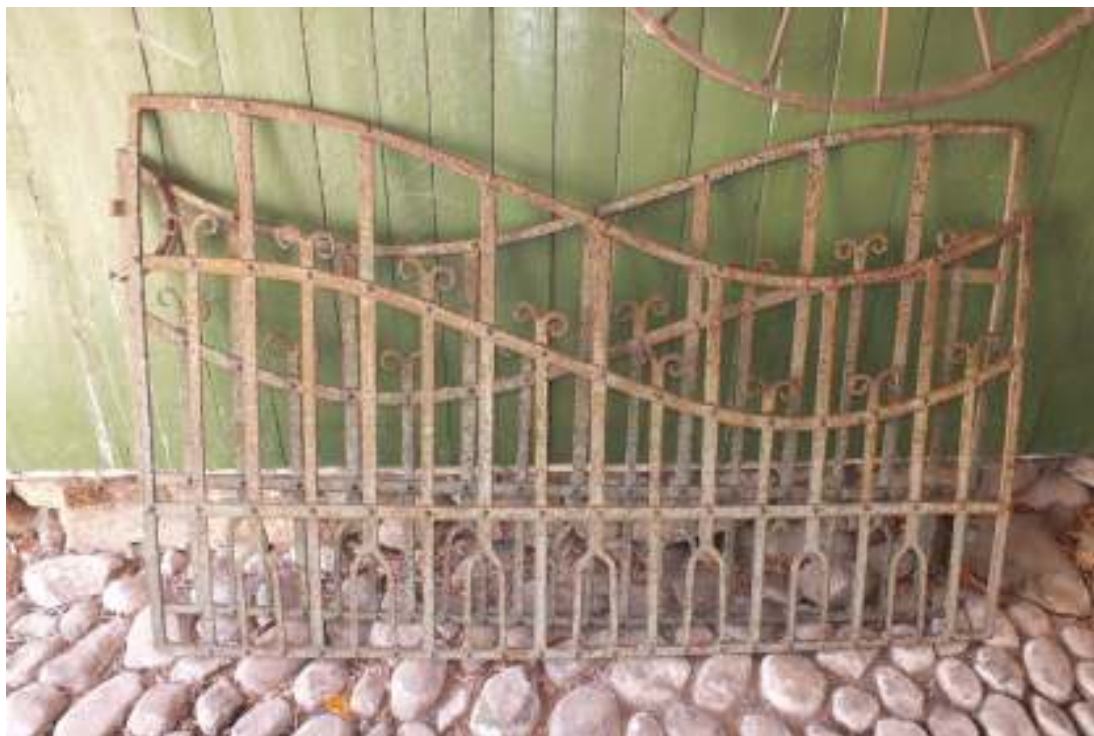
Grindarna som de såg ut före uppsättningen.

Smidesgrindarna rengjordes genom att de slipades med vinkelslip. De konstaterades vara i gott skick utan rost och att de var välgjorda. De ströks med blymönja och därefter avfärgades de med linoljefärg i ljus vagnsgrön från *Allbäck linoljeprodukter AB*. Den färgen låg närmast de befintliga spåren av färg.

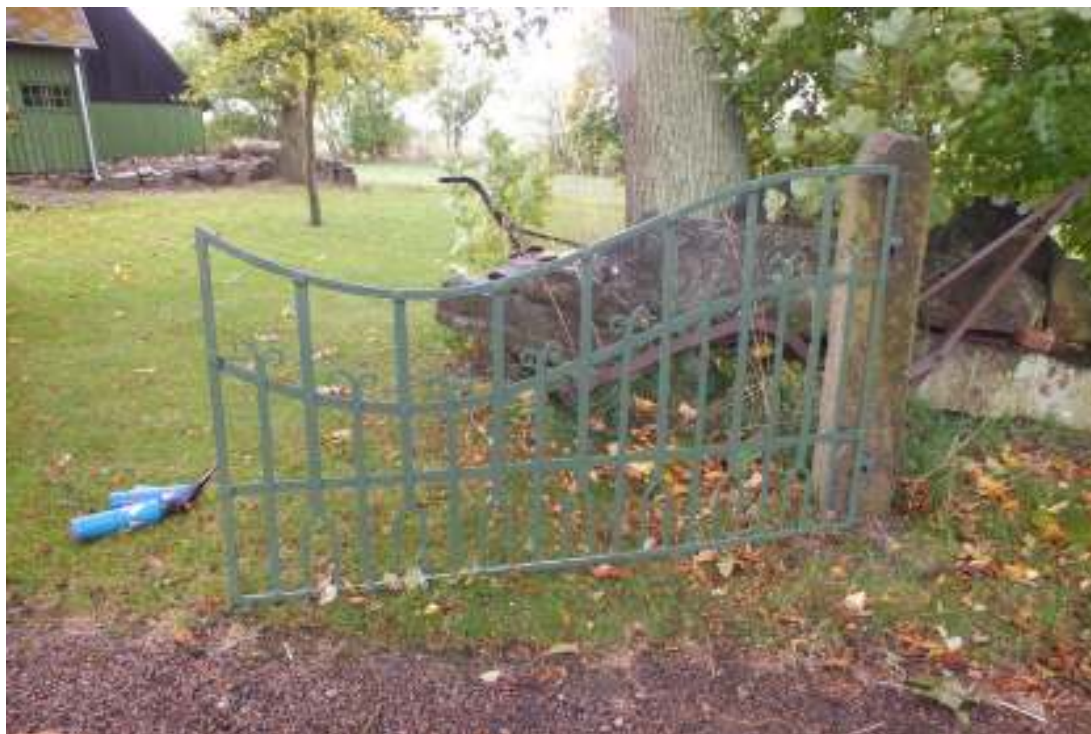
Den ena grinden sedan den satts på plats och målats.

Grindarna ska svetsas på plats och ett stöd sätts på plats i grindens mitt så att grinden hålls på plats.
