# Borttagning av bänkar Skurups kyrka

Antikvarisk medverkan 2012

Antikvarisk medverkan 2012  
Skurups socken  
Skurups kommun  
Skåne län

Kerstin Börjesson

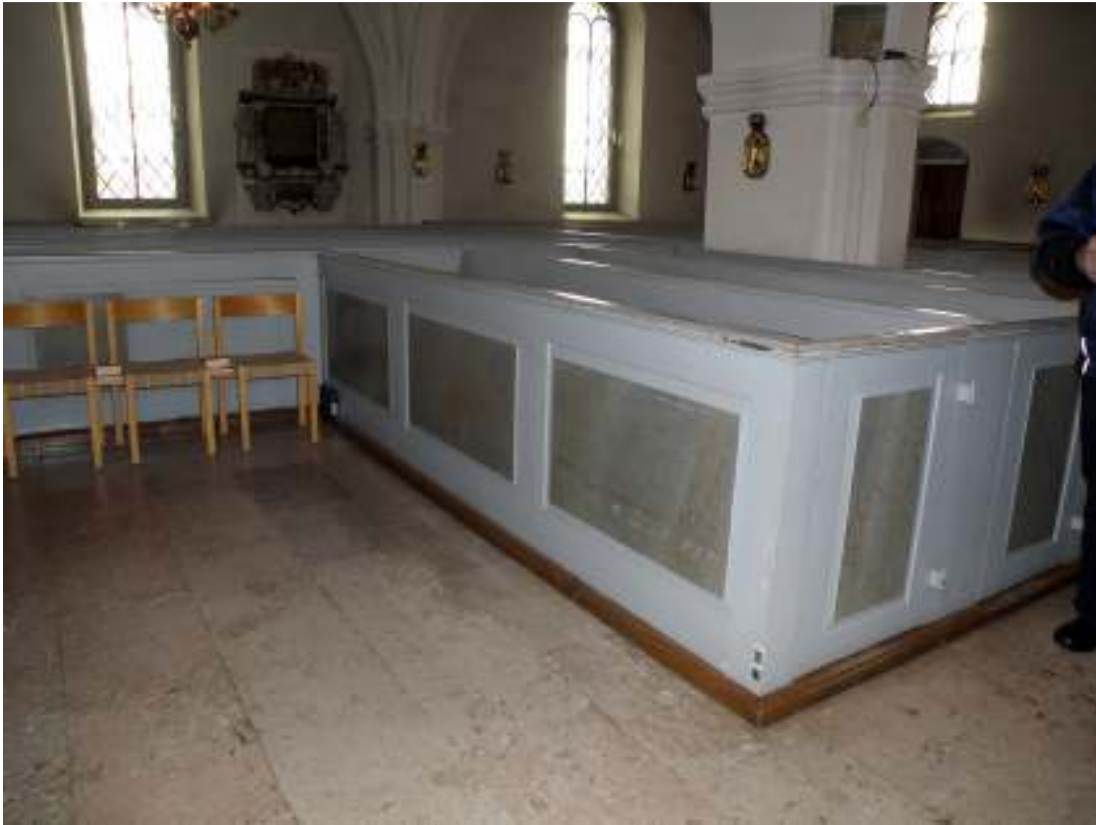
*Främre bänkraden vid mittgångens södra sida före borttagning.*

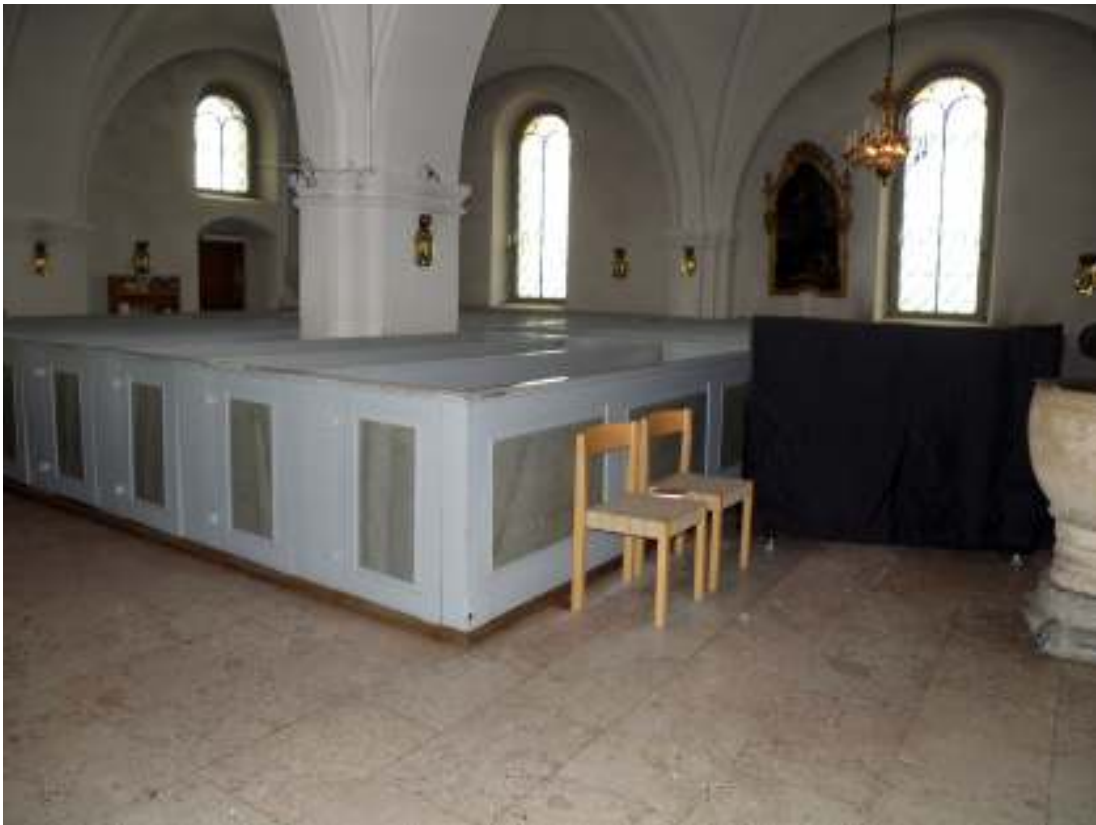
*Främre bänkraden vid mittgångens norra sida före borttagning.*

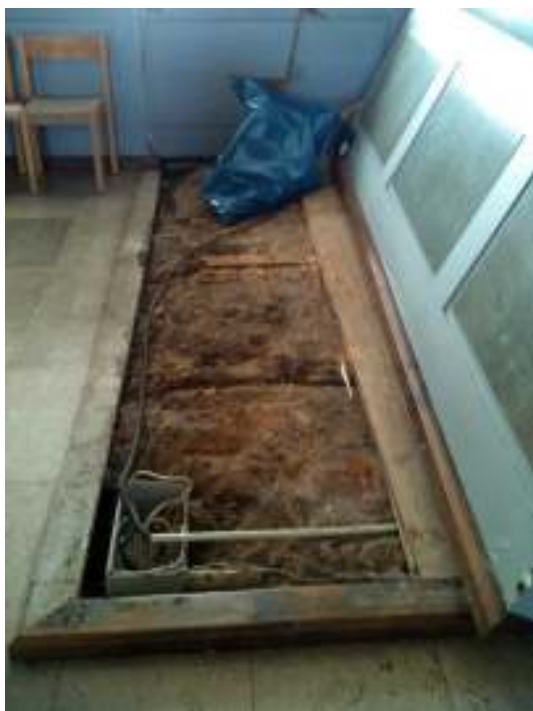
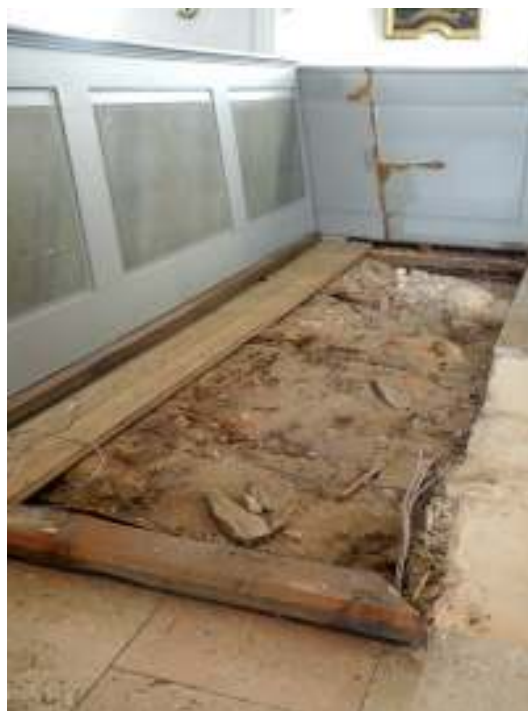
*Till vänster syns södra sidan efter borttagning av bänk och trägolv. I bildens främre del syns elen till ljudanläggning som ligger kvar på samma plats efter omläggningen av golvet. Till höger syns den norra bänkradens golvparti. I den övre delen av bilden anas det kalkrika partiet som kan vara en rest av den medeltida långhusväggen.*

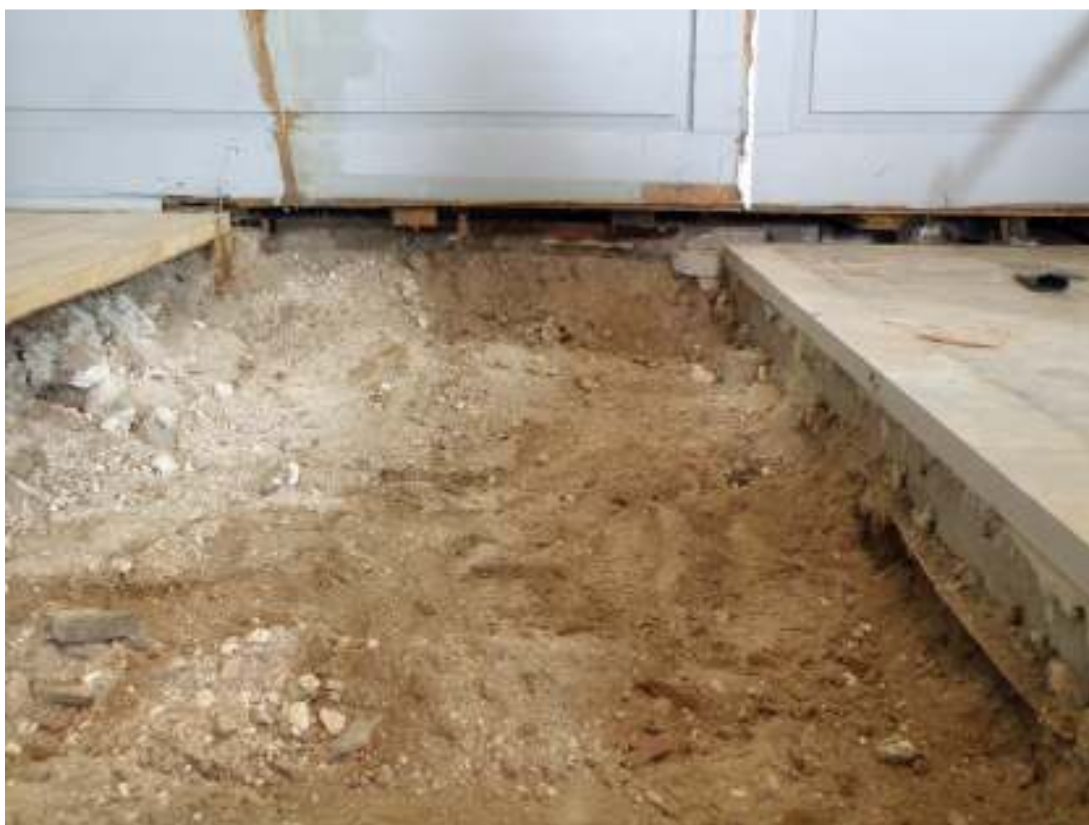
Vid grävning i bänkraden blev ett byggnadshistorisk lager i det norra partiet tydligare. Detta var hårdare, mer murbruksuppblandat med inslag av småsten och tydligt avgränsat mot söder. I norr gick lagret in under norra brädgolvet. Lagret tolkades som en rest av den norra medeltida långhusmuren. Motsvarande kalkrikt parti syntes även på södra sidan vid dokumentation efter att fyllningen tagits bort. Det vita stråket syntes tydligt i profil mot väster och den kvarvarande bänkraden. Inga iakttagelser hade dock gjorts i fyllningen av byggarbetarna som inte heller hade noterat färgskiftningen i profil. Inga övriga fynd gjordes.

*Norra bänkraden efter borttagning av golvfyllningen med 10 cm. Den möjliga murresten var löst sammanhållen av bruk och småsten. Ett par större stenar ca 30 cm i diameter påträffades också, vilka låg löst i fyllningen.*

Ur byggnadshistorisk synpunkt är det värdefullt att veta att rester av det medeltida långhusets ursprungliga norra mur kan finnas bevarad under de befintliga golven. Detta bör beaktas vid framtida arbeten i kyrkans golv.

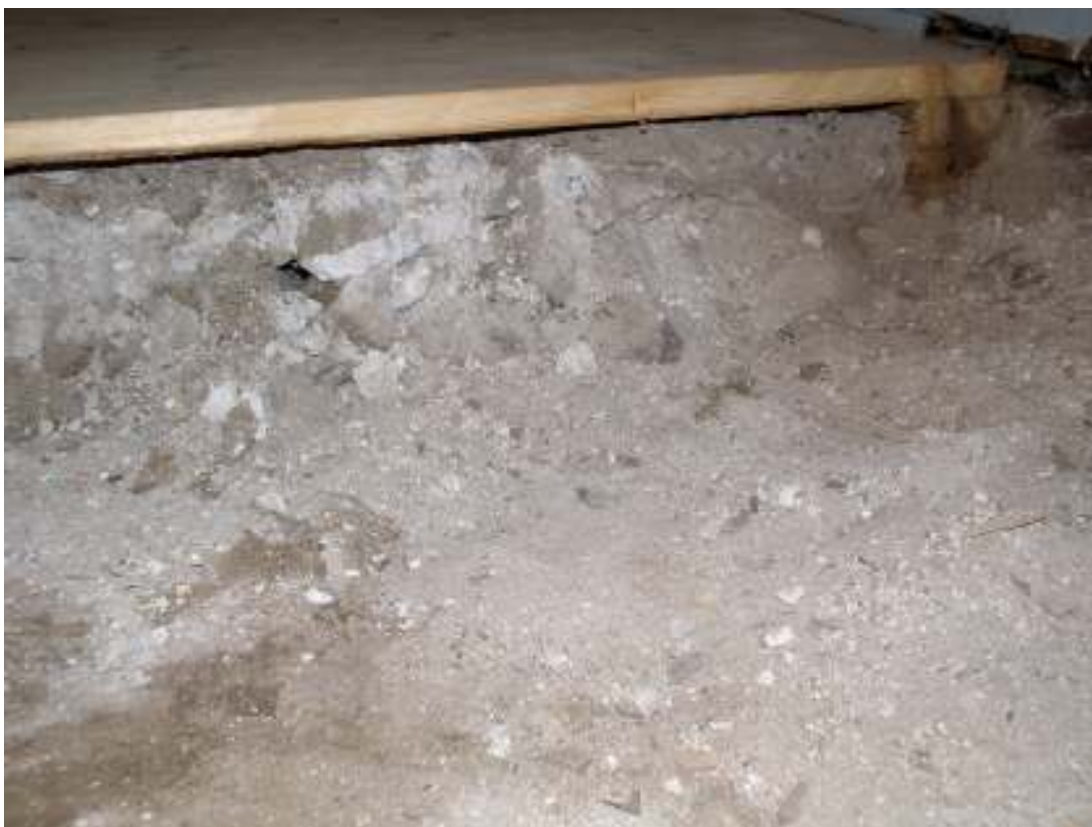
*Bild som visar golvfyllningen på norra bänkkvarteret sett mot väster och kvarvarande bänkrad. Ett murskikt kan anas som går in under bänkgolvet.*

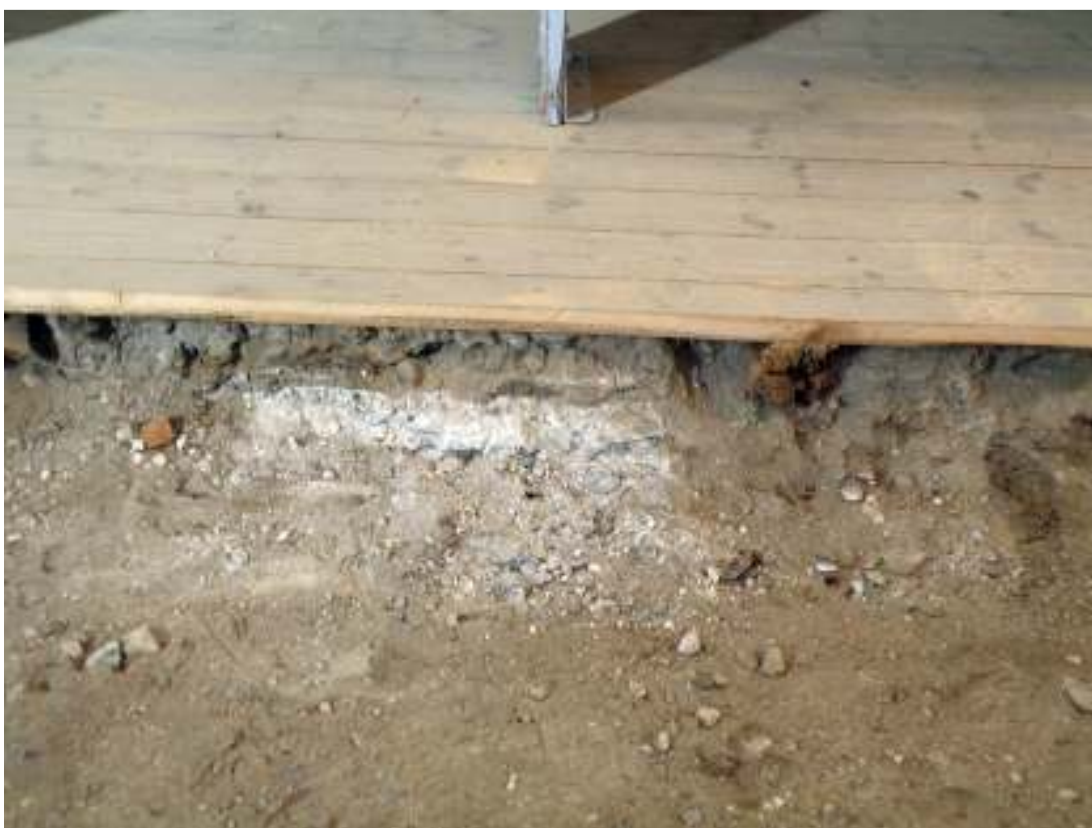
*På södra sidan syntes följande skikt mot väster vilket kan utgöra en rest av den medeltida södra långhusmuren.*

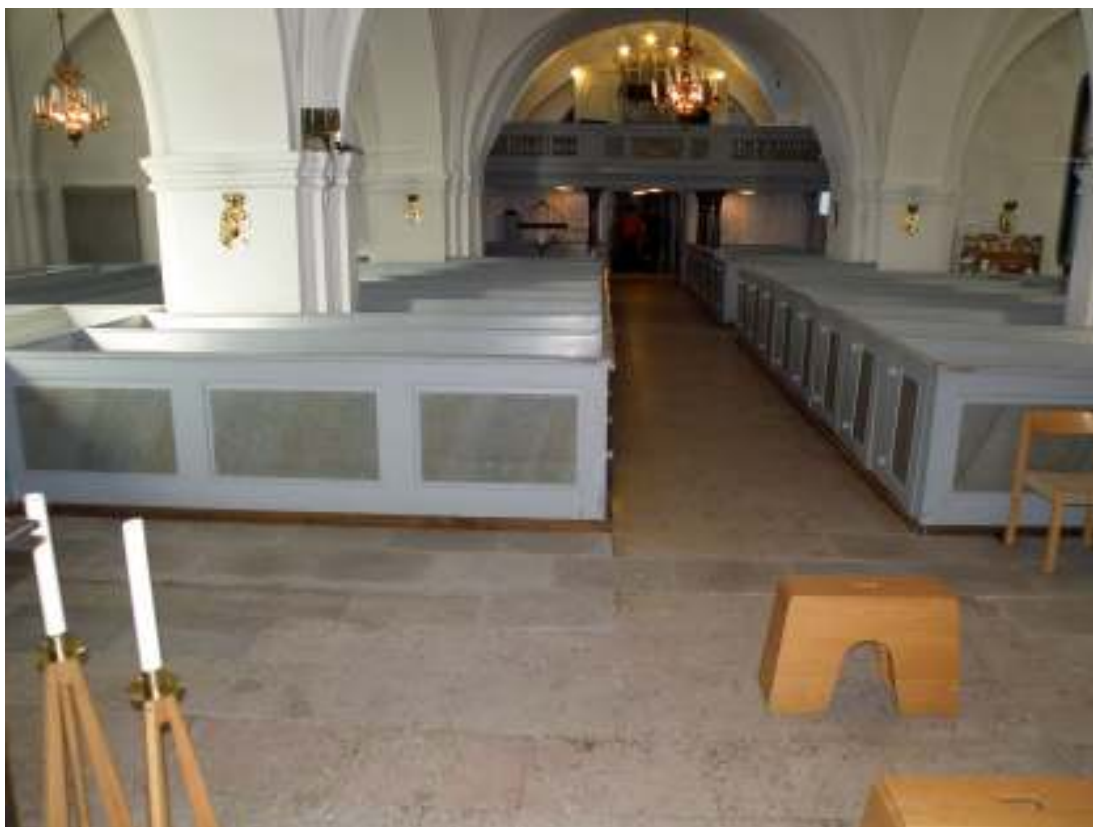
*Långhusets främre del efter utförda åtgärder.*

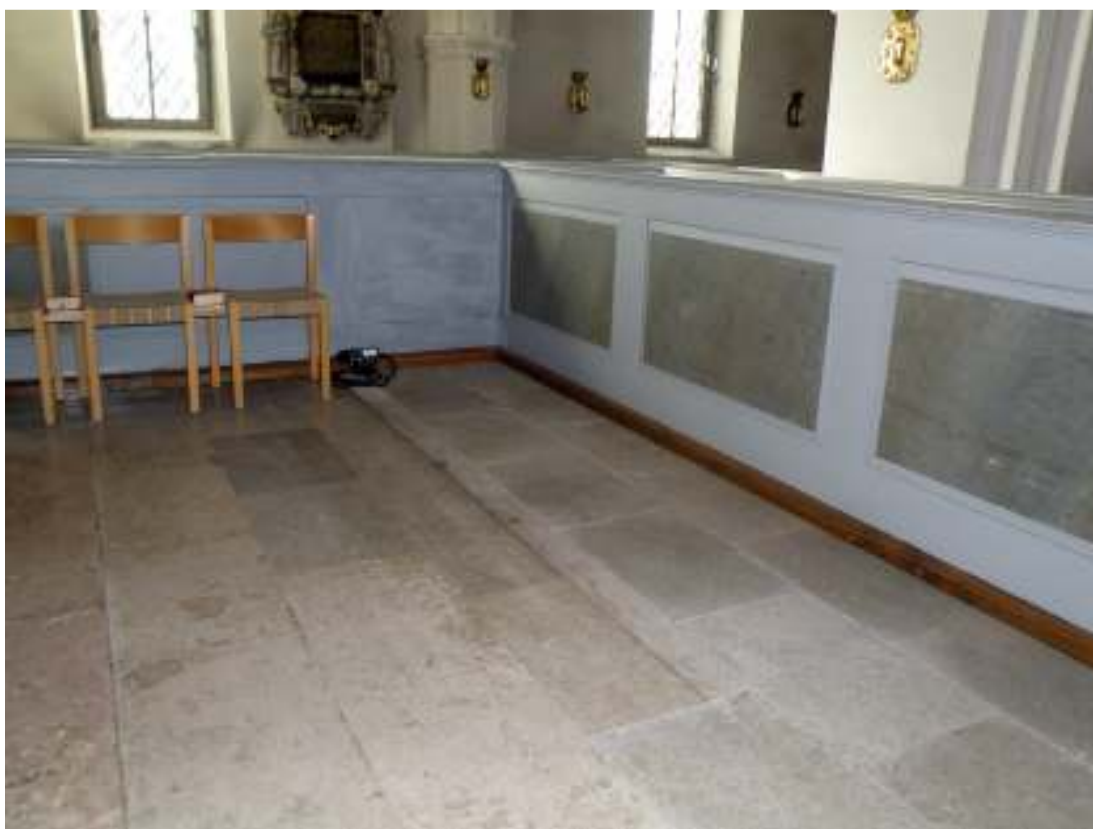
*Södra bänkkvarterets främre del. Vid slutbesiktning var ommålningen av södra bänkfronten fortfarande flammig och behövde målas om ytterligare en gång.*

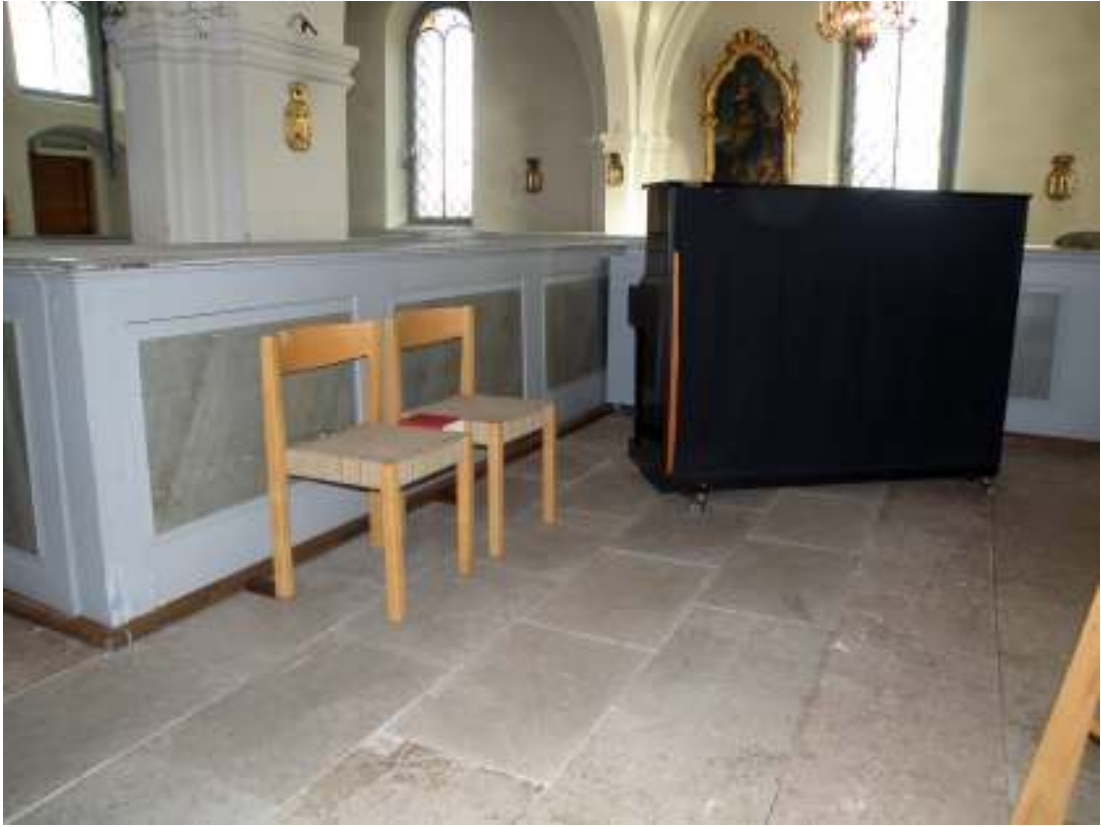
*Norra sidan om mittgången och det nylagda golvet vid platsen för den borttagna bänken.*
