Tomelilla Byagård

Rapport 2012:43

- tak och fasadarbeten

Antikvarisk medverkan, 2012
Tomelilla socken, 1130
Tomelilla kommun
Skåne län

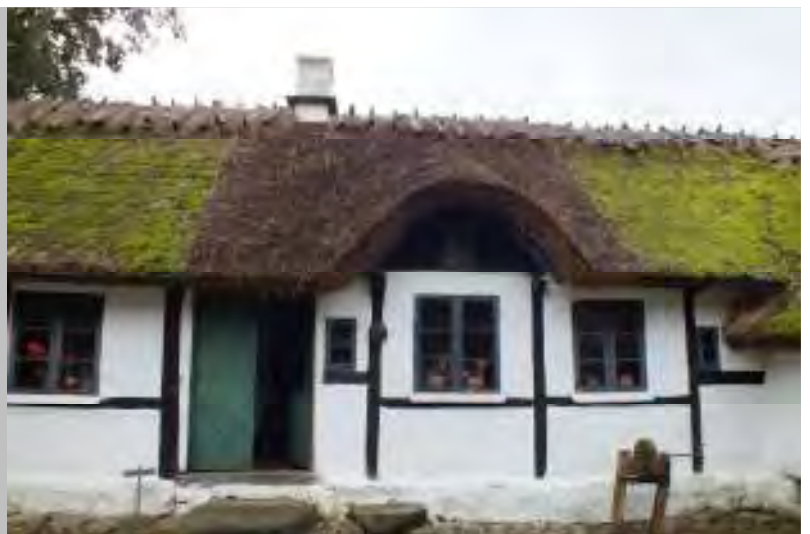
Omslagsfoto: Boningshusets norra takfall med homejan vars stråtak lagts om.

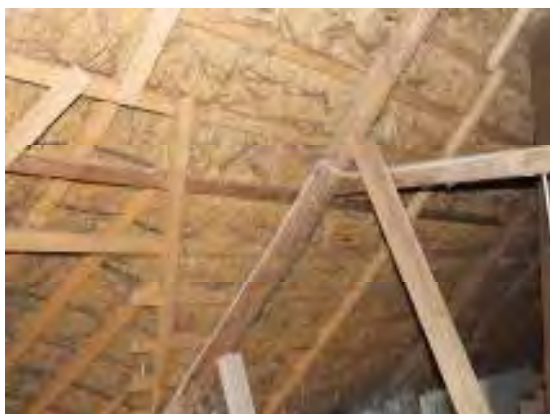
Det sparrpar som satt ovanför entrén, mellan skorstenen och homejan hade rötskador i den sparre som satt under det norra takfallet. Även hanbandet som höll ihop sparrarna var angripet. Dessa båda delar byttes därför ut med material likt befintligt utförande. Den nya sparren av gran har först sågats med bandsåg, sedan bilats för hand när den var torr (med skånsk handbila av Olof Andersson, Timmerhaken, i Röstånga). Sparren sammanfogades sedan halvt i halvt med den ursprungliga friska sparren med en dymling som håller ihop delarna. Även hanbandet bilades men har nu en något grövre dimension än den förra, men som är likvärdig med ett hanband i södra längans östra del. Hanbandet har huggs ut i ändarna till hälften och fästs vid sparrarna med dymlingar. Tidigare satt hanbandet fast med handsmidd spik.

Sparrtaks konstruktion med stöttad rötskadad sparr.

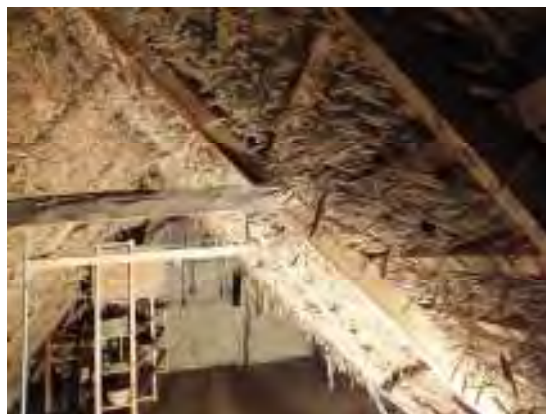
Ny sparre och nytt banband sedd från andra hållet.

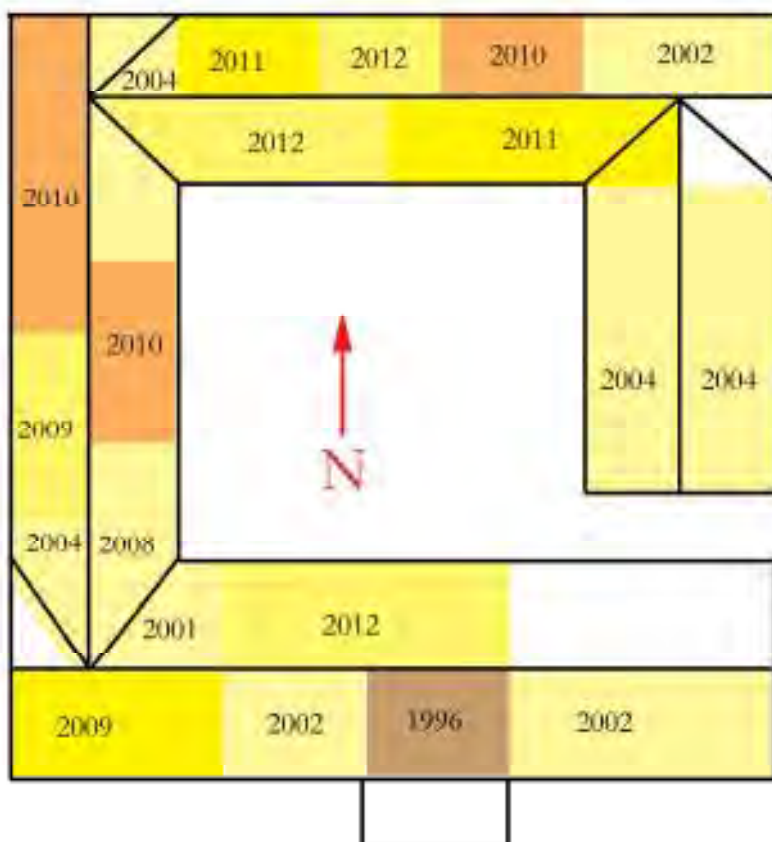
De tre ställen som täckts med ny långhalm av råg under sommaren är följande. Ett på det norra takfallet på bostadslängan vilken inkluderar gårdens enda homeja. Ett på det södra takfallet på den norra längan ovanför logen och ett på samma längas norra takfall.

Figuren t.v. visar gångna års omlagda stråttak inkl. åtgärder gjorda 2012.

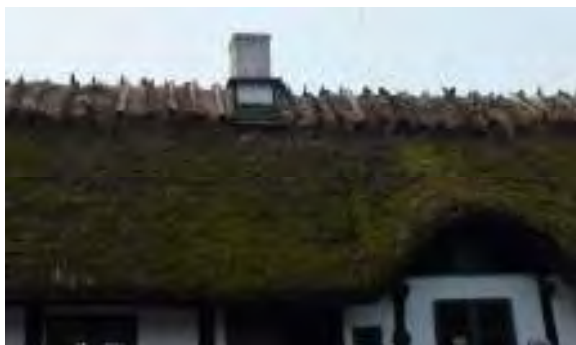
Boningshusets södra takfall med homejan före arbetet.

Bredden på den nya täckning som gjorts på boningslängan löper över fyra sparrar och ytterligare någon meter i väster. Här har vidjor inte använts för att binda halmen vid läkterna utan rostfri ståltråd eftersom de är bättre lämpade för de sågade rafterna. Men också med motivationen att det inte syns eftersom undersidan av taket är mot en vind. Vid takfoten har man dock använt vidjor av pil eftersom de är synliga utifrån. De hasselkäppar som ligger till stöd för homejans halm har bara de käppar som var dåliga bytts ut. Till sammanfogningen av käpparna med homejans läkt har använts ogalvaniserad trådspik.

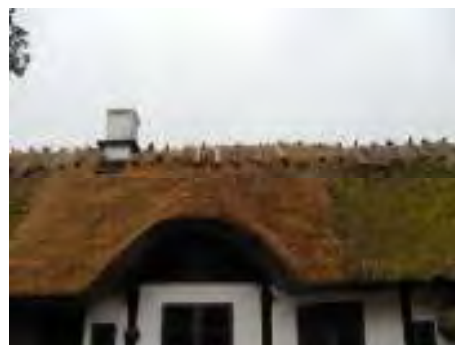
Samma parti efter åtgärd med ny strätäckning.

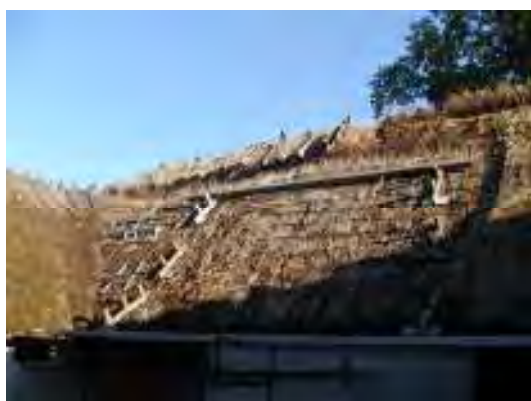
Partiet över porten mot innergården i omläggningens början.

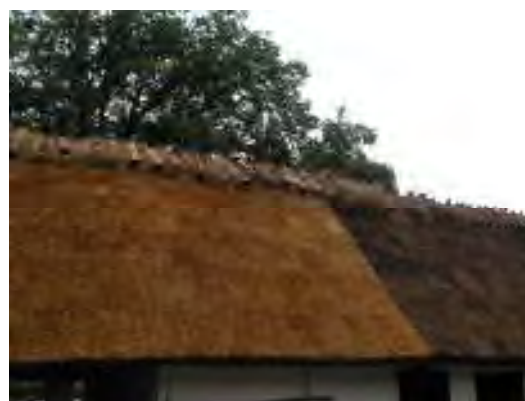
Samma ställe efter omläggning av strätaket.

Det andra stiet som lades om var den västra delen av det södra takfallet, på den norra längan. Omfattningen av stiet är från rännaldalen i väster, ovanför den gång som leder in mot innergården och logen fram till porten in till logen, dvs. ungefär till mitten av innergårdens bredd. Eftersom logens takfall är synlig underifrån bands halmen fast med vidjor av pil mot rafterna.

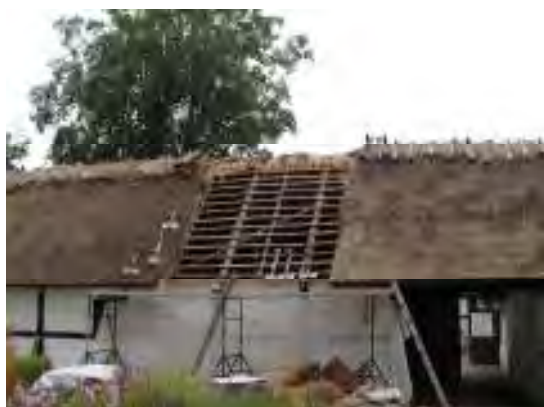
Stiet på det norra takfallet mot trädgården.

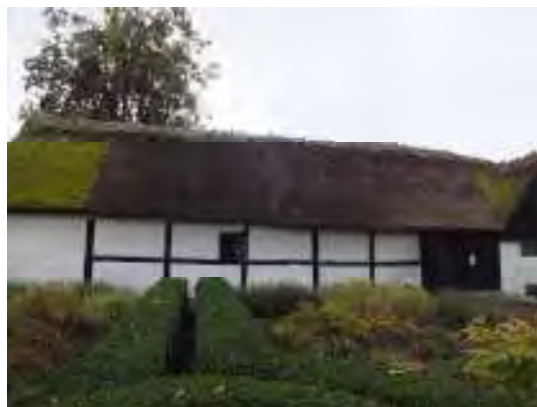
Samma takfall omlagt, redan har strået mörknat något.

Det sti på det norra takfallet som lades om är också det ovanför logen men något mer centralt placerat ovanför fasaden. Det sträcker sig över tre sparrar. Även denna halm har bundits med vidjor runt läkten.

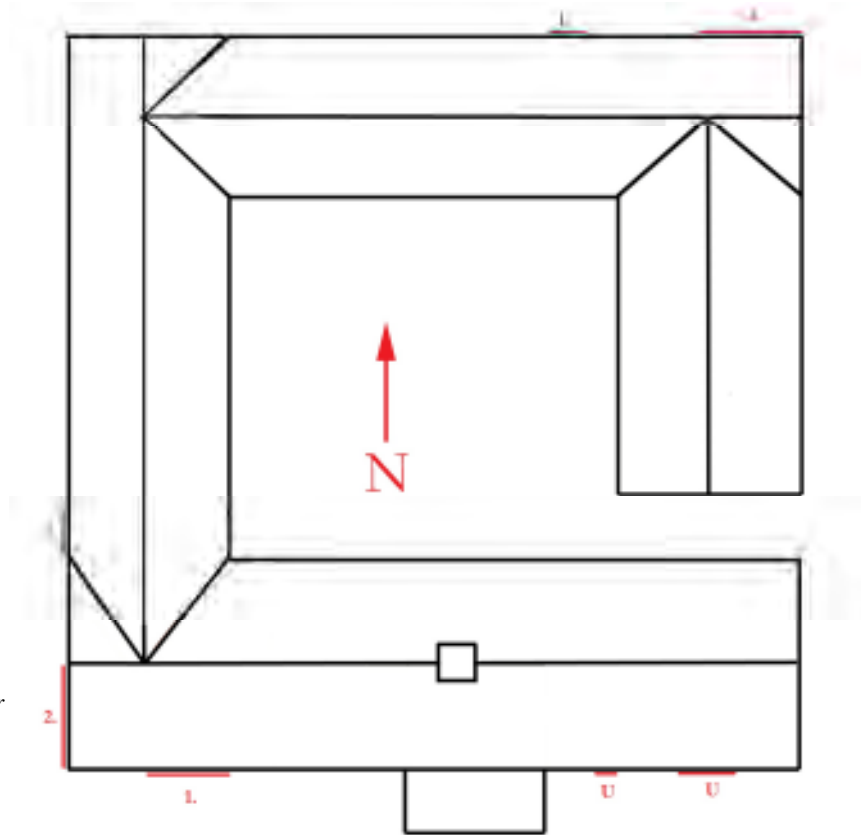
1. Ett nedre fack på södra fasaden i södra längan.
2. Två ställen i västra fasaden
3. Ett övre fack mer centralt på västra fasaden. Det övre facket på norra fasadens mot hörnet i öster.
4. Ett nedre facket inne på gården bredvid entrén till bostadslängan i söder som vetter mot norr.

Figuren t.h. visar var åtgärderna på fasaden är gjorda. U:et står för underhåll.

På de ställen det behövt fyllas på med lera har en så likvärdig lera som den ursprungliga tagits fram, en halvmager och gulaktig lera. Det skikt som är mot ytan innehåller mer halm och grus som armering. Leran har sedan vittats, dvs målats med kalkmjölk (våtsläckt luftkalk ca 1/5 kalk och vatten) i 5 – 6 lager tills ytan blivit vit och fått en äggskalsaktig yta.

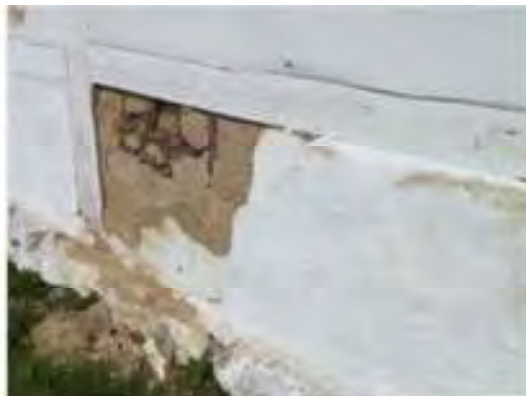
Boningshusets sydfasad före lagning

Lagningen på södra fasaden gällde det fack som kommer efter hörnfacket (1). Här handlade det om att kalkcementputsen som hade lossnat liksom en del av leran så att käpparna och flätorna blivit synliga. All kalkcement har avlägsnats, lera har fyllts på, ytan täckts av lerbruk och alltsammans har vittats.

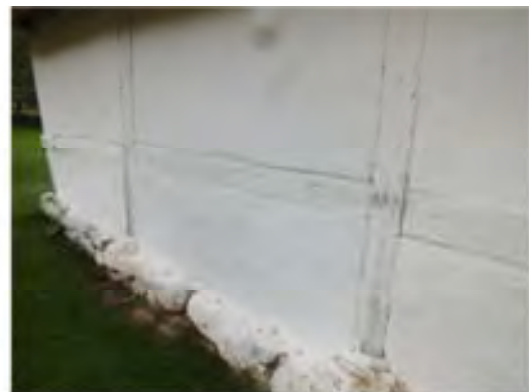
Samma ställe efter lagning av lerklinat fack

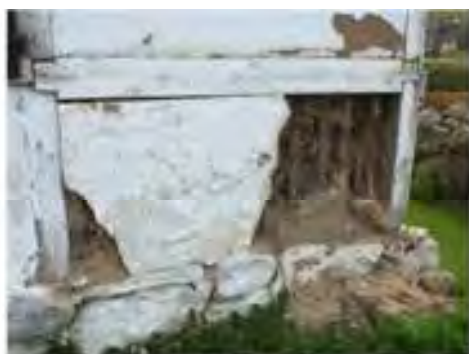
Västra fasaden, hörnet mot söder före lagning..

Södra längans västra gavel, vilket även är en del av den västra fasaden, hade den mest omfattande skadan (2). Rummet innanför har använts som hackelsehus. I det nedre facket mot hörnet har leran bokstavligen sköljts bort från armeringen av käppar och flätning innanför kalkcementputsen. På vissa ställen hade käpparna och flätningen fastnat i kalkcementbruket. Stagarna/käpparna i klinefacken har stått direkt på grundstenarna och var vad hantverkaren först trodde antingen av bok eller alm. Att man har använt bok i byagården finns dokumenterat medan alplanteringar har funnits på slätten kring byagården. Stagarna har spikats fast i löshulten. Flätningen mellan stagarna är gjord av råghalm. Hela facket gjordes nytt med nya stagar av al, halmflätningen av råg återskapades och ny lera har fyllts på. Ytan har sedan putsats med lerbruk och vittats. Valet av al gjordes eftersom en skriftlig källa, Åke Cambell, från 1927 omnämner att den tidigare ägaren av gården, Per Jönsson, uppgett detta i en intervju. Alkäpparna är tagna från Hörjelgården i Hörjel vid Vanstad. Gården drivs som före skiftet och där finns även en stubbskottsåker. Vid tillverkning av leran har gammal lersten använts och hackad halm har ersatt den som var nedbruten.

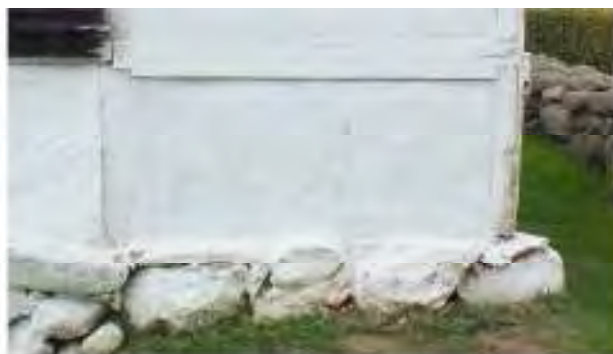
Samma ställe efter lagning av lerklädat fack.

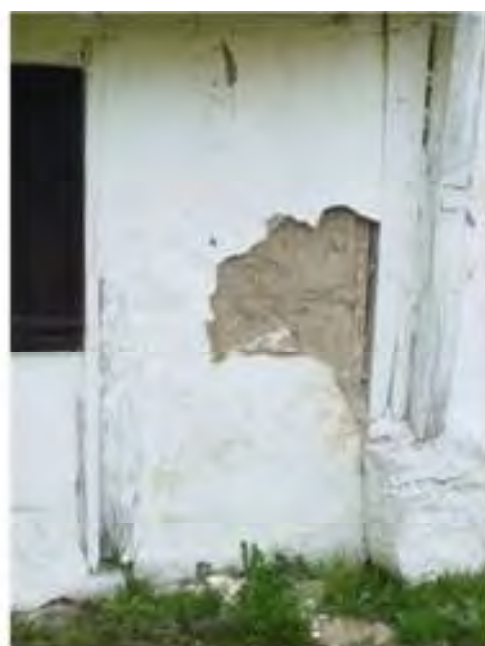
Smygen där bruket lossnat före lagning.

I vinkeln mellan södra och västra längan bildas en smyg vars vägg inte - likt de andra - är indelad i ett övre och undre fack (3). Det beror på att där tidigare funnits ett utedass med ingång från Lill-logan innanför. Dasset revs 1926 - 27 när den större renoveringen gjordes efter att gården köpts av föreningen. Väggen kan därför tidsbestämmas till dessa årtal och i hörnet har kalkcementbruket nu lossnat. Skadan åtgärdades genom att kc-bruk och kalkbruk avlägsnades, ytan putsades istället med lerbruk och vittades.

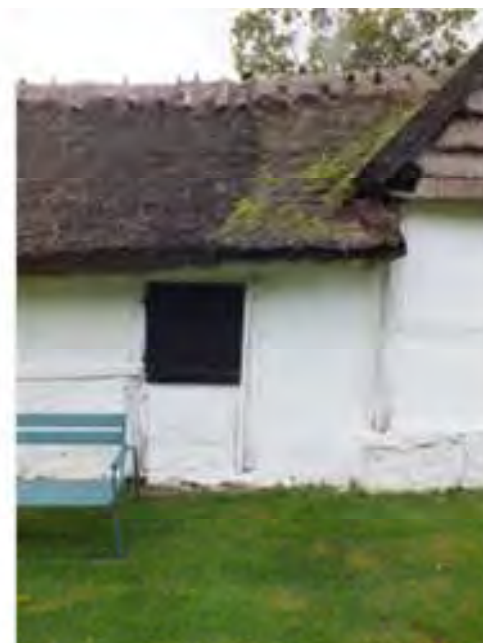
Samma ställe efter omputsning.

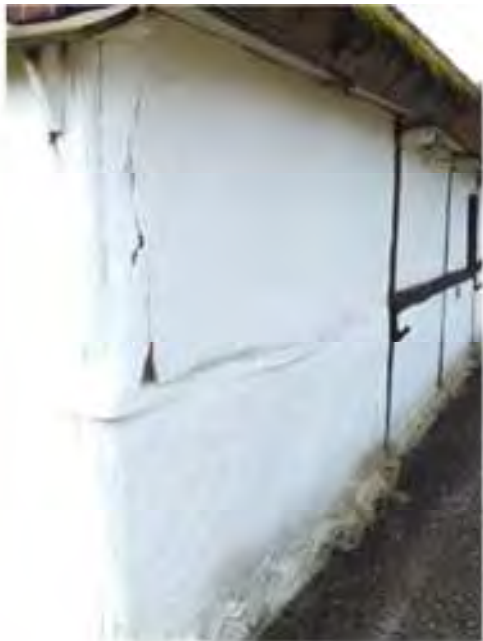
Ytputsens som släppt från underlaget.

På norra fasaden hade hela övre facket kalkputs lager lossnat från underlaget i hörnet mot väster (4). När detta knackades ner fann man en vittad yta under, därför behövdes inget lerbruk tillföras utan kalkavfärgades bara ovanpå den gamla ytan.

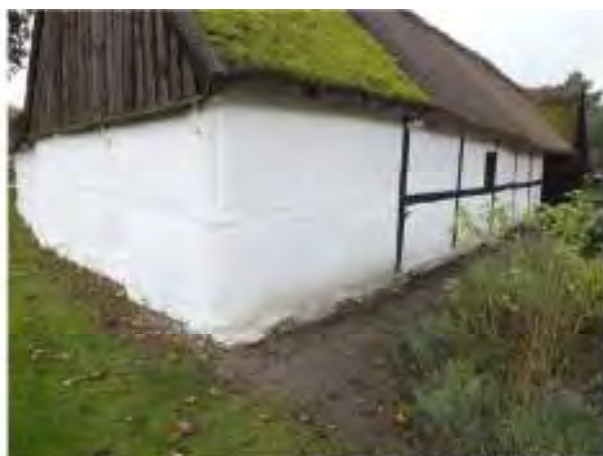
Samma ställe efter omputsning.

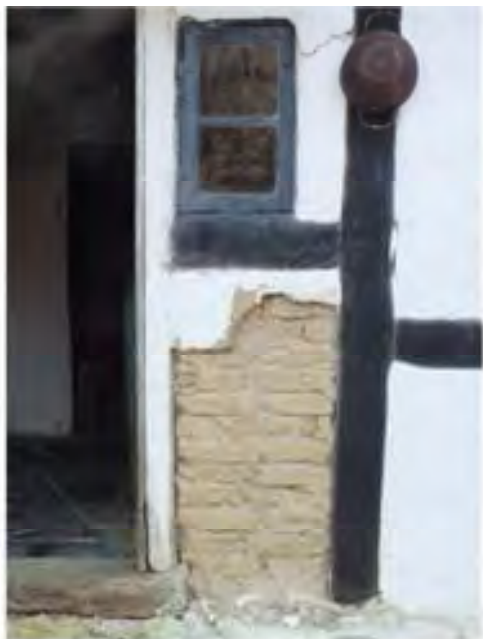
Den blottade lerstenen före åtgärd.

På södra längans norra fasad, som vetter mot innergården, har putsen släppt från lerstenen som fyller nedre facket på höger sida om entrén till bostaden (5). Putsen bestod tidigare av kalkcementbruk men har nu ersatts av lerputs som sedan vittats.

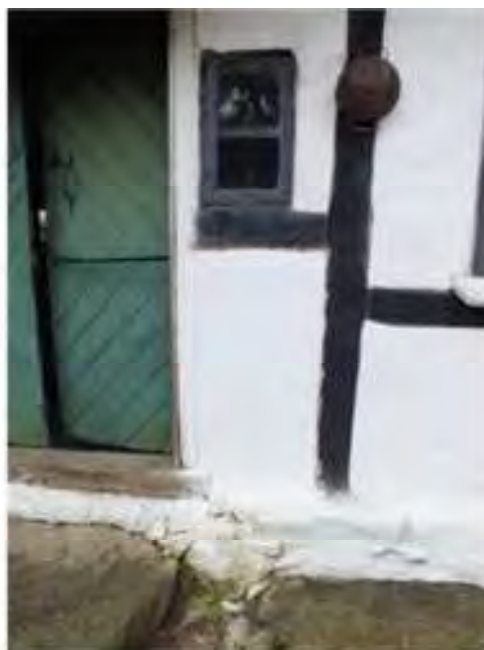
Samma ställe efter omputsning med lerputs.

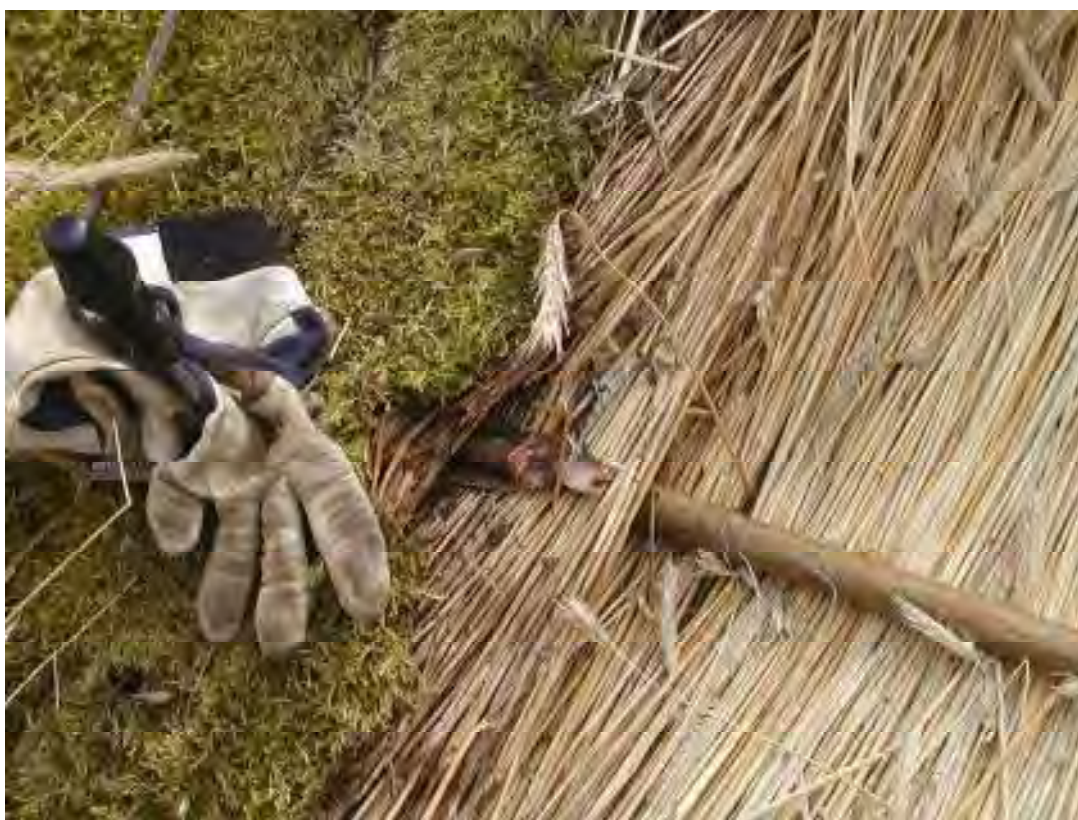
Vid det första byggmötet diskuterades om vidjor eller ståltråd skulle användas till att fästa halmen med mot rafterna. Det beslöts då att ståltråd kan användas där läkterna är sågade och vidjor där läkterna har rundade former. Vid avslutat arbete visade det sig dock att takläggarna använt ståltråd fäst vid en träskruv vilka skruvas fast i läkten och vars ståltråd man sedan tvinnar runt halmen och raften av hassel. Denna lösning togs aldrig upp på byggmötet och hade inte godkänts som ett antikvariskt riktigt alternativ. Endast ståltråd skulle ha hållit fast halmen vid läkterna genom att tvinnats ihop.

Vid mosskanten t.v. ses en tvinnad ståltråd av grövre slag och t.h. ses den tunnare sortens ståltråd som sitter fast i en skruv vilken skruvas fast i raften och tvinnas runt hasselkäggen.

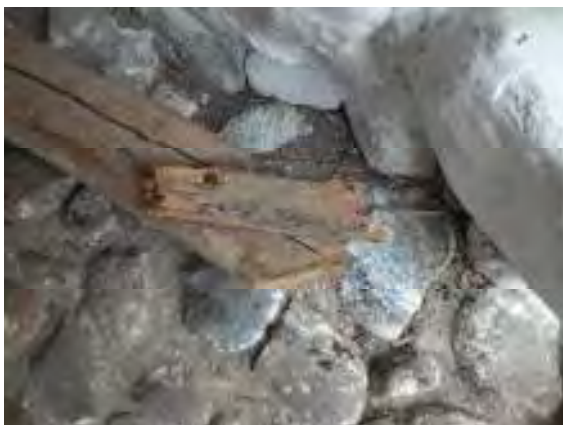
När den rötskadade sparren togs bort från sin infästning i lejden upptäcktes en del av vad som kan ha varit en avhasare, dvs. det som håller takskägget på plats. Den var fastsatt med en handsmidd spik. Eftersom sparren sitter alldeles intill homejan kan det vara ett tecken på att homejan tillkommit senare, dvs. att den inte fanns där vid uppförandet av det ursprungliga taket. En likadan avhasare finns kvar på andra sidan homejan. Snickaren har åter satt delen på ursprunglig plats.

Den förmodade delen från en avhasare på den gamla sparren.

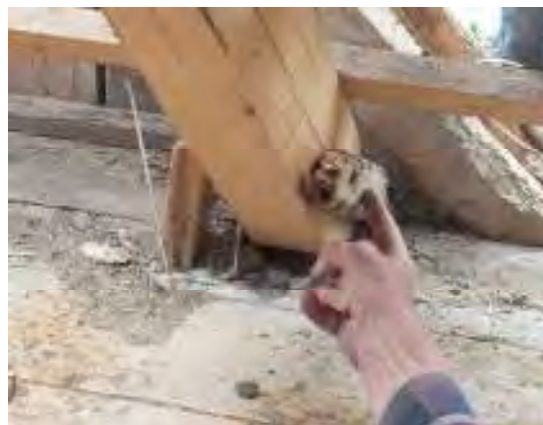
Stället där delen av avhasaren var fäst på sparren intill homejan.
