# Hässlunda kyrka

## - invändig förändring

Antikvarisk kontroll/medverkan, 2009 – 2011

Rapport 2011:4

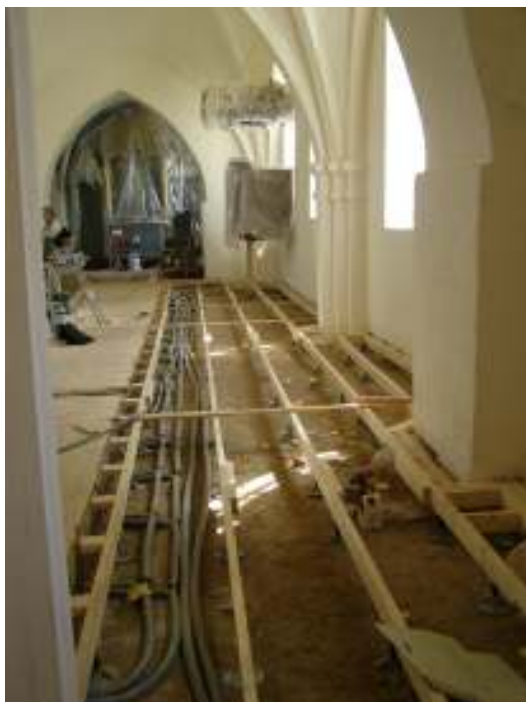
**Bild överst t.v:** Under långhusets bänkkvarter har uppreglade trägolv lagts. Inget organiskt material vilar mot den underliggande sanden.

I vapenhuset liksom i långhusets mittgång har en betongplatta gjutits som underlag för läggande av tegelplattor. I långhuset har äldre, befintliga plattor lagts medan vapenhusets golv belagts med liknande nya röda plattor från Horns tegelbruk. I långhusets bänkkvarter har ett uppreglat plankgolv lagts. Detta golv vilar

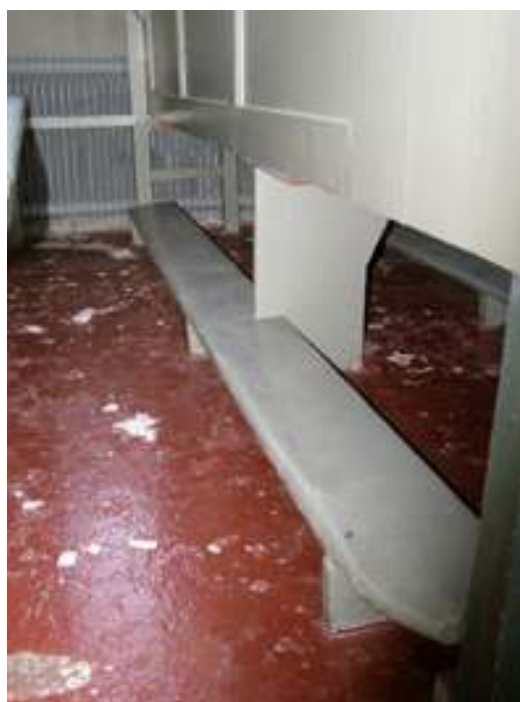
**Bild överst t.h:** Rödmålat gjutet betonggolv under norra bänkkvarteret i långhuset. Golvet har bilats upp och ersatts av ett uppreglat plankgolv.

Samtliga befintliga golv i kyrkan har tagits upp och betongen under norra bänkkvarteret bilats bort. Samtliga golv låg i påfylld sand.

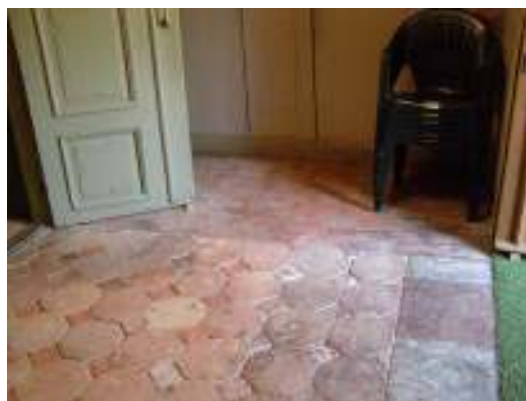
**Bild nederst t.h:** vapenhusets golv innan arbetenas påbörjan med tegelplattor av olika färg och format. Efter arbetena är golvet täckt av sexkantiga plattor med mellanliggande kvadratisk platta, alla från Horns tegelbruk.

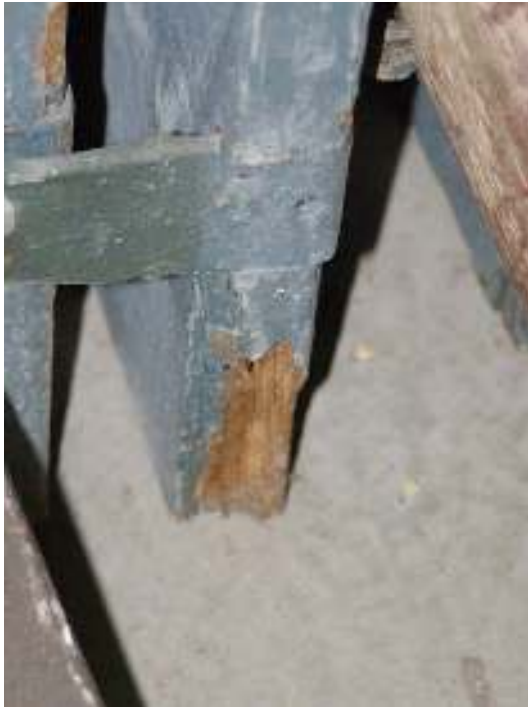
**Bild t.v:** Skada i en av bänkinredningens dörrar. Liknande skador fanns i fotbrädor, stödben och bänksitsar.

Kyrkans bänkinredning flyttades ut ur kyrkan under arbetet med golv, kabeldragning och kyrkans putsade väggar. De förvarades under tiden i en låguppvärmd verkstadslokal där reparations- och målningsarbete på bänkarna företogs. Generellt sätt var bänkarna i dålig kondition med rötskador och orangrepp i bland annat fotbrädor, bänkskärmarnas nedkanter samt stöden till sitsarna. Samtliga fotbrädor byttes ut liksom de mittstöd som bar upp sittbrädorna. Stöden ersattes av nya stöd av fyrkantsjärn för att bereda plats åt konvektorerna som monterades under i stort sett samtliga bänkar. Första bänken på norra sidan har dock inte försetts med konvektor då sittbrädan på denna bänk är av den gamla typen med mycket litet djupt. Antikvarisk kontrollant/medverkande förordade att denna bänk skulle sparas i befintligt utförande för att visa på hur bänksitsarna sett ut ursprungligen. Sitsen hade varit svår att bredda då den i framkant har en profile-ring som i sådana fall gått förlorad. Bänkarna var i den yttre delen upphängda på en på muren monterad bräda. Då denna anordning var bristfällig har samtliga bänkar försetts med den typ av stödben i trä som sedan tidigare fanns monterade vid bänkarna framför radiatorerna i liv med fönstren.

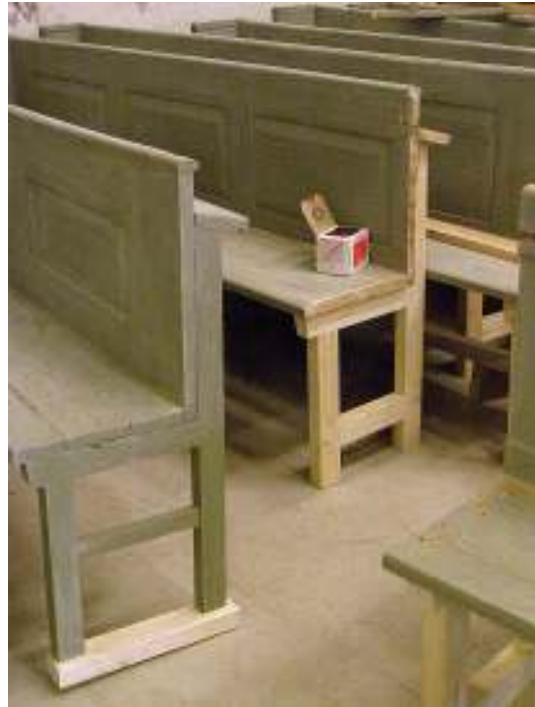
**Bild t.h:** Den vänstra bänken visar en av de befintliga benstöd som fanns på de bänkar som varit placerade framför långbusesets radiatorer. Den högra bänken är försedd med ett nyttillverkat ben. Bänken var tidigare "upphängd" på en längsgående bräda monterad på långbusesets yttermur.

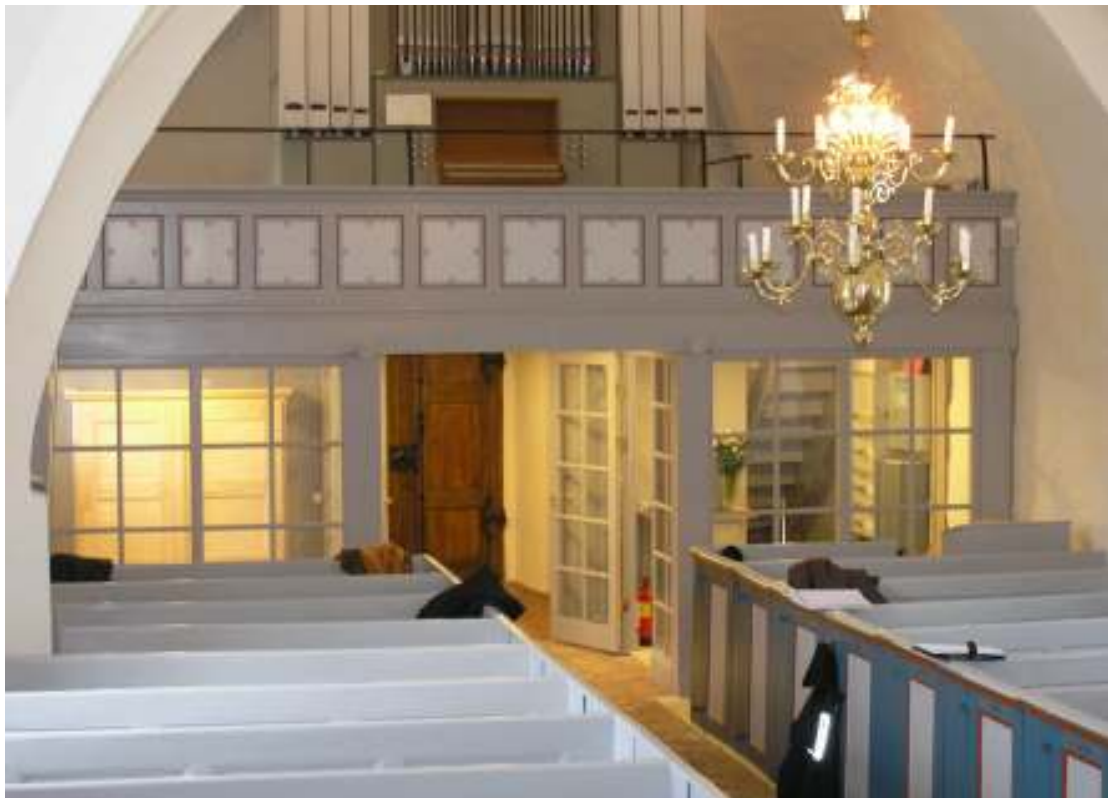
*Kyrkorummets västra del efter renoveringsarbetena med de två mindre, inglasade utrymmen under läktaren.*

*Läktarbarriären har fått nytt smidesjärnräcke som tillverkades av konstsmeden Lars-Otto Lindskog.*

Flera av orgelläktarens pelare var i mycket dåligt skick p g a rötangrepp i de nedre delarna. Samtliga pelare byttes ut mot nya i samma dimensioner som de gamla. Pelarna placerades på nya gjutna fundament med papp emellan för att förhindra uppstigande fukt.

Befintligt skyddsräcke på orgelläktarens barriär var enligt gällande normer för lågt och demonterades för att ge plats åt nytt räcke av oljebränt smidesjärn som tillverkades av konstsmeden Lars-Otto Lindskog. Det nya räcket monterades i uttagen för det gamla räcket.

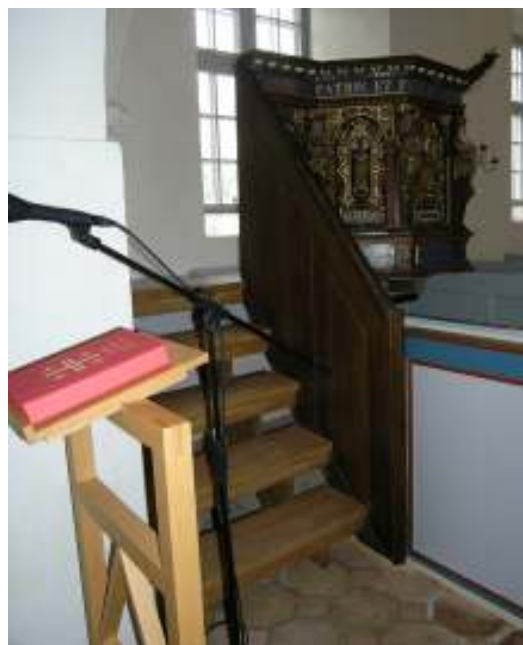
*Bild t.v.* Nytt textilskåp placerat i södra läktarunderbyggnaden. *Bild t.h.* Ny trappa till predikstolen.

Predikstolens trappa och stödet under predikstolskorgen visade sig vara undermåliga. Trappan var orangripen och ny trappa av ek tillverkades, skärm mot bänkkvarter bevarades. Stödet under predikstolskorgen bestod av två horisontella träbjälkar instuckna i långhusets södra mur och i ytterkant vilandes på två trästolpar. De bärande bjälkarna är inte förankrade i muren och trästolparna lutade vilket innebar att korgen tippade utåt från väggen och stöden sakta kröp ut ur väggen. Längden på den i muren instuckna delen var inte möjlig att kartlägga och som en försiktighetsåtgärd tillverkades ett stödben av linoljebränt smidesjärn som bär upp de två bjälkarna.

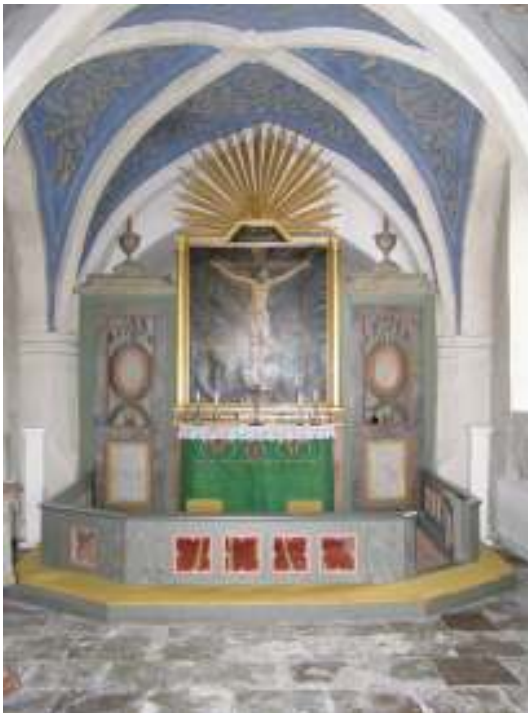
Korgolvets kalkstensplattor var kraftigt vittrade med saltutfällningar i ytan. Efter att plattorna demonterats från undergjutningen av betong gjordes ett urval av de plattor som var möjliga att återanvända ur teknisk och estetisk synvinkel. Dessa plattor har lagts som en fris utmed korets yttersidor. Då det inte var möjligt att rensa plattornas baksidor helt från kvarstående betong har plattorna lagts i sand vilket är en fördel då eventuell inkommande fukt underifrån kan ventileras bort. Resterande yta i koret, som lagts i ett plan efter borttagande av den gamla altarringen, täcks av nya plattor av röd och grå ölandskalksten som getts en patinerad yta genom slipning och borstning.

**Bild t.v.:** Korinteriör före renoveringen. Golvet är belagt med kraftigt vittrat kalkstensplattor och förhöjt, tegelbelagt golv innansför altarringen. Den gamla altarringen från år 1864 demonterades och kasserades dels p g a rötskador och orangrepp och dels på önskemål från församlingen om ett mer flexibelt kor med ett mindre knäfall. Altarmålningen togs ned för att spännas och rengöras. Bakom återfanns en mycket välbehållen målning som endast behövde ytrensas.

Den äldre altarringen från år 1864 var kraftigt angripen av röta och orangrepp och fick därför kasseras. Efter önskemål från församlingen anskaffades ett nytt mindre knäfall. Dessutom lades det nya korgolvet på samma nivå för att skapa ett mer flexibelt kor, även detta efter församlingens önskemål. På ett mindre parti framför altaret har en altaravsats byggts upp. Vid slutbesiktningen var denna obehandlad likt golv i sakristian och i bänkkvarteren. Efter beslut under slutbesiktningen bestämdes att den kommer att målas in i en mörk grå färg, likt färgen på det omgivande kalkstensgolvet.

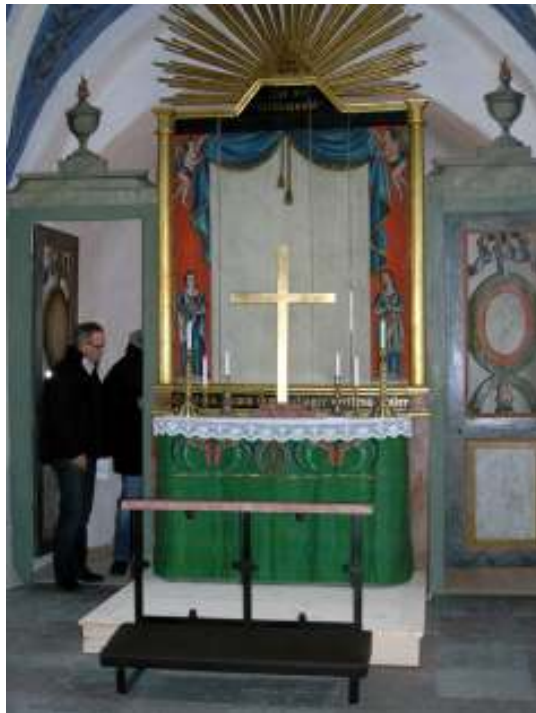
**Bild t.h.:** Koret efter renoveringen med den nygamla altartavla och det nytillverkade knäfallet. Träet i avsatsen framför altaret är på bilden obehandlat men ska målas in i en mörk grå färg, likt omgivande kalkstengolvet. Delar av korgolvets kalkstensplattor gick att återvända och lades längs med väggen. Resterande golyta kompletterades med nya patinerade plattor för att likna de befintliga och lades i ett liknande mönster. Det guldfärgade korset på altaret är ett provisorium i väntan på ett krucifix.

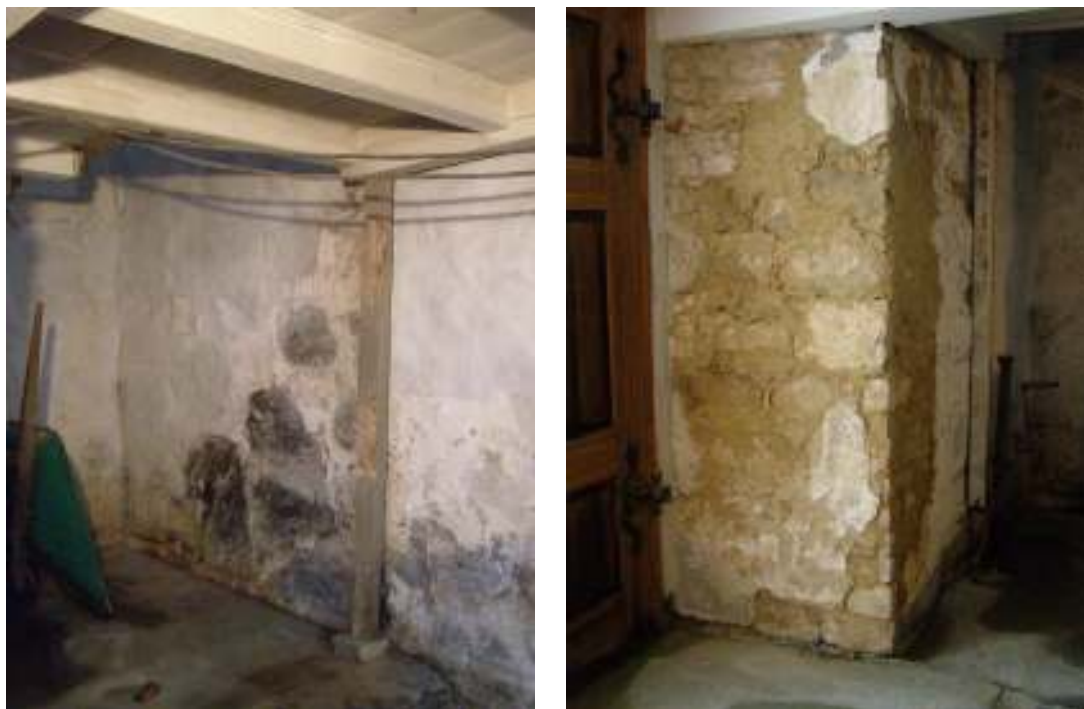
I tornet upptäcktes under arbetenas gång ett inaktivt angrepp av äkta hus-svamp i brädväggen längs tornrummets norra sida och den därinnanför liggande trappan upp till orgelläktaren. Brädväggen och trappan togs bort och virket brändes. Intelligande putsytor högs ner och behandlades med Boracol innan de återigen putsades med kalkbruk. Det frilagda murverket dokumenterades i fotografi och text, se rubrik *Iakttagelser under arbetena*.

*Bild t.v:* Tornets norra mur efter friläggande i samband med hussvampssanering.

Orgelläktarens befintliga trappa som ursprungligen var tänkt att bevaras med skärmvägg och förråd kasserades i och med att hussvampangrepp konstaterades invid tornets norra mur. Ny, svängd trappa av furu tillverkades. Trappan är målad i grå kulör lika golv på orgelläktare.
