Halmstads kyrka -yttre renovering

Antikvarisk kontroll 2007-2008
Kerstin Börjesson och Petter Jansson

Rapport 2011:05

AK, 2007-2008
Halmstads socken, 1244
Svalövs kommun
Skåne län

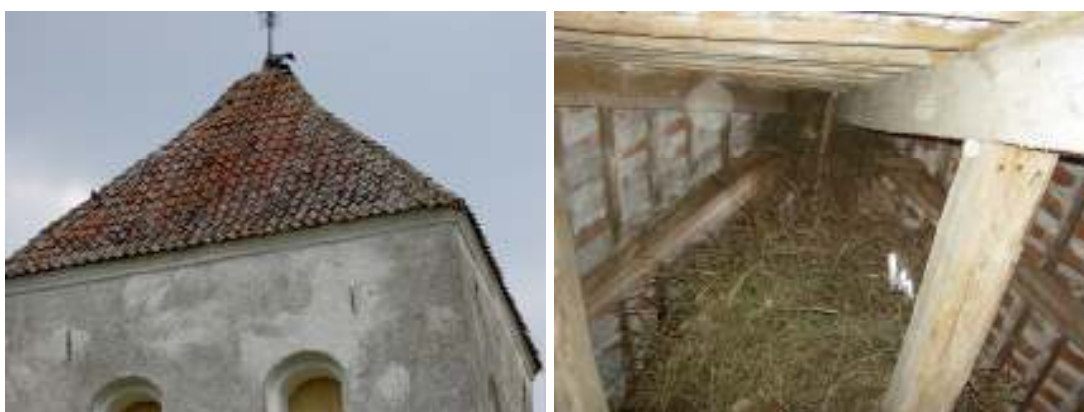
Vid tiden för upprättandet av arbetshandlingarna till den aktuella renoveringen var kyrkans underhåll eftersatt. Senaste renovering hade genomförts under 1989. På torntaket låg äldre maskintillverkade, enkupiga pannor understrukna med ett cementhaltigt bruk. På långhuset låg gula tegelpannor delvis kompletterat med röda takpannor. Yttertaken var mossbelupna och läckage fanns i västra delen vid tornets anslutning till långhuset. Vattenavledningssystemet var i stort behov av att rensas. Fuktskador fanns bland annat vid lisernernas krön. På tornet fanns läckage framför allt på södra och sydvästra hörnet där takstolarna också var rötskadade. Otätheter i torntaket berodde dels på en underdimensionerad läkt, konstruktionsbrister samt bristfälligt underhåll i form av understrykning och tätning av tegeltaket. Längst upp i torntaklaget hade fåglar byggt en stort fågelbo. I den övre delen av murverket på tornets västra fasad fanns en spricka ned till ljudöppningen. I anslutning till denna fanns en rötskadad dragbjälke.

Till vänster: Torntaket före renoveringen 2007. Till höger: Upp i nock under torntaket hade fåglarna byggt ett stort bo.

Vid inspektion av torntakets tegelpannor konstaterades omfattande skador speciellt mot norr och öster. Övriga takfall hade mindre skador men pannorna var fogade med KC-bruk och skador vid nedmontering av pannorna var att vänta. Beslut togs därför att lägga om taket med helt nya takpannor av rött ofalsat enkupigt tegel på ny, kraftigare läkt. Som ersättningspanna valdes Falkenlöwes handbearbetade panna 219. Oskadade takpannor togs om hand och lades i ett skjul på andra sidan vägen. Kramling av pannorna på tornet gjordes underifrån på var tredje panna med tegelleverantörens rekommenderade kramlor.

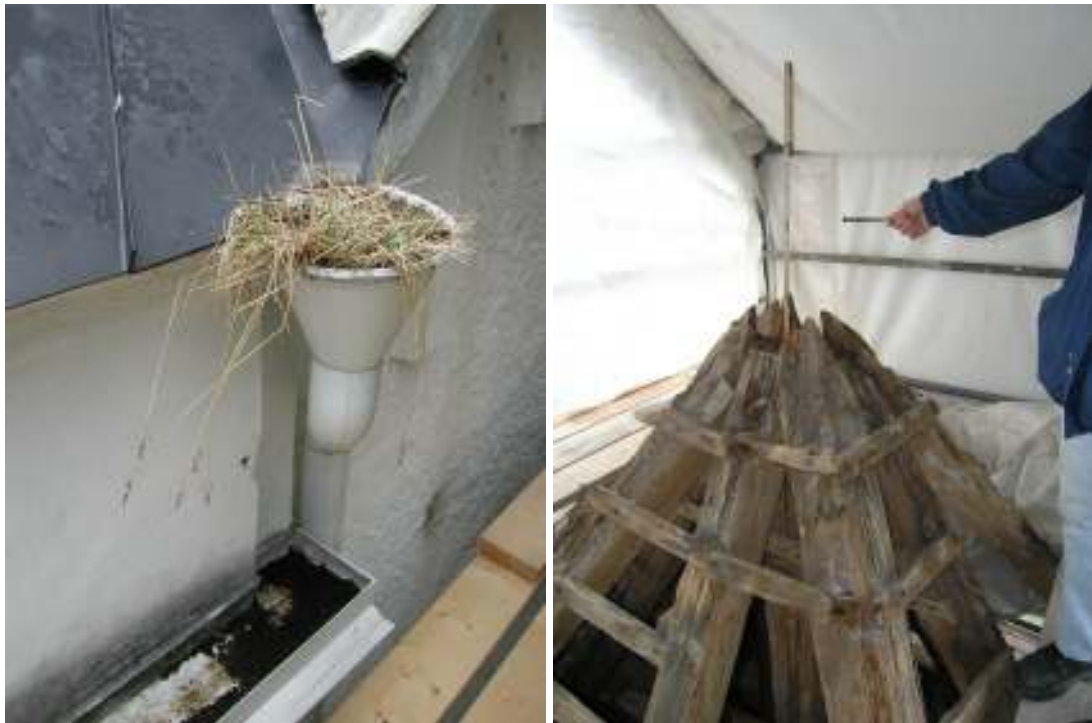
Kyrkans avvattningsystem var i stort behov av rensning. Till vänster syns en av stuprörstrattarna. Till höger syns taklagets topp med rötskadade sparrar. Markering vid tumstocken anger den rötskadade spirstockens ursprungliga längd.

Vid toppen på taklaget var sparrarna i sämre skick än väntat och virket helt uppruttet inklusive ca 80 cm av spirstocken. Toppen kapades och byttes i sin helhet till nytt virke. Toppen fästes/förstärktes ytterligare med ett spännband i smide. Nytt stomvirke utfördes av sågat virke vilket hyvlades på plats.

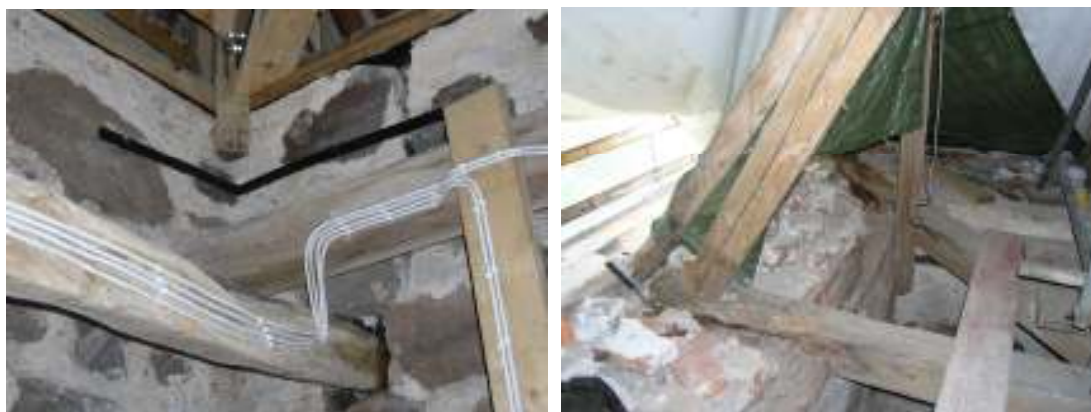
Vid flera knutpunkter vid takfoten, mellan bindbjälke och sparre, fanns rötskador. Dessa var belägna i sydvästra och sydöstra hörnen, södra murkrönets mitt, östra murkrönets mitt och i nordvästra hörnet. Rötskadat virke skarvades halvt i halvt och även rötskadat remstycke byttes. Lagningarna på bjälkändarna förstärktes med stål och dubbla bultar. Bjälkändarna lades på fuktspärr av takpapp på murkrönets. Sparrarna tappades till bjälkarna och övriga sammanfogningar i takstolar spikades.

Till vänster: Vid tornets sydvästra hörn förstärktes muren med ett järnband. Under järnbandet syns den rötskadade dragbjälken. Bilden till höger visar rötskadade bjälkar/knutpunkter vid murkrönet.

I tornets sydvästra hörn fanns en rötskadad bjälkända. Vid närmare besiktning bedömdes att bjälken och dess ankarjärn var i tillräckligt gott skick för att vara funktionsdugligt. Rötskadade delar togs bort och bjälkändan behandlades mot rötsvamp. Extra förstärkning gjordes med järn som bultades till bjälken. Förstärkning av muren gjordes på murkrönet med järnband som bultades fast i muren.

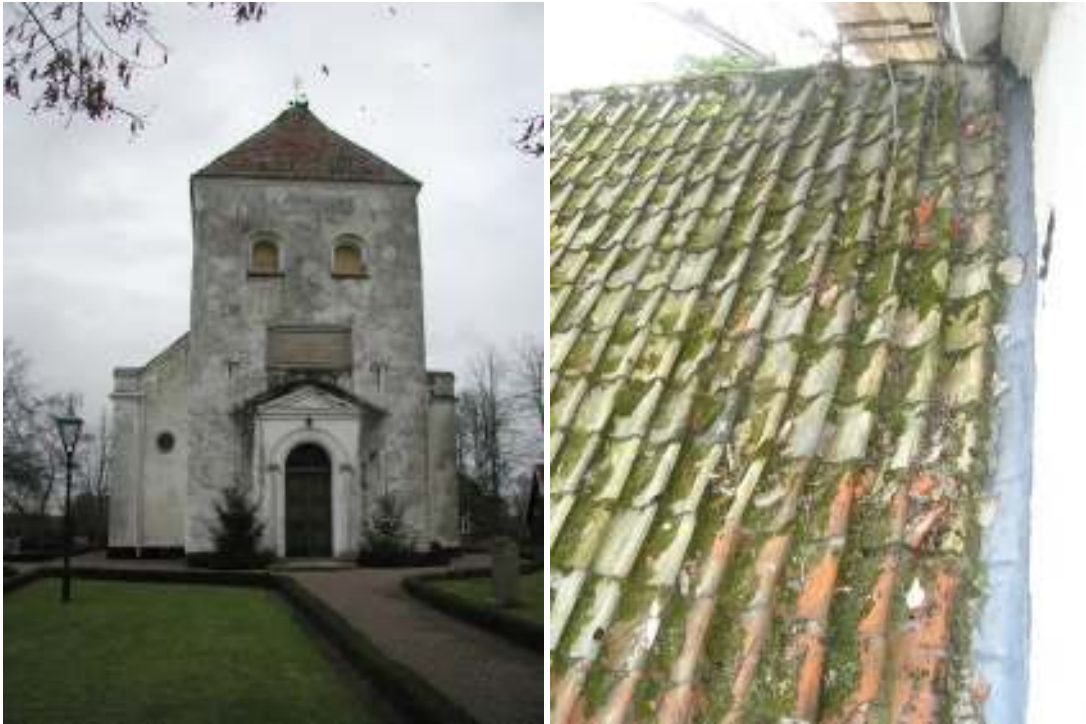
På kyrkans fasader fanns äldre lagningar och avfärgningar med skiftande bruk och utförande bland annat fanns partier med spritputs av stenkross. Puts-skador fanns framför allt på slätputsade partier samt nedtill på fasaderna och tornets västra sida. Särskilt skadat var västra portalomfattningen där vattenavrinningen var bristfällig. Fasaderna var också kraftigt missfärgade av alger.

Till vänster: Fasaderna var kraftigt missfärgade av alger. Till höger: Yttertaket var mossbeläpset och i stort behov av rengöring.

Rengöring utfördes av långhustaket genom borstning med grov borste. Långhusets tegelpannor (modell gul Höganäs) var i bättre skick än väntat och ett mindre antal takpannor än beräknat behövde bytas ut. Frostskadade pannor byttes medan mekaniskt skadade pannor utan risk för vatteninträngning fick ligga kvar. Gula pannor av samma fabrikat fanns att tillgå till viss del och som komplement till dessa användes röda gamla pannor (på norra takfallet). Vid renoveringen av långhustakets brukstättning togs endast löst bruk bort. Befintligt, hårt KC-bruk fick sitta kvar för att undvika att tegelpannorna förstördes vid borttagning av bruket. Ny brukstättning gjordes med jurakalk med inblandning av nöthårstagel.

Efter rengöringsprov med vattentvätt respektive josblästring beslöts att fasaderna skulle josblästras. Algbekämpning utfördes med naturimhypoklorid.

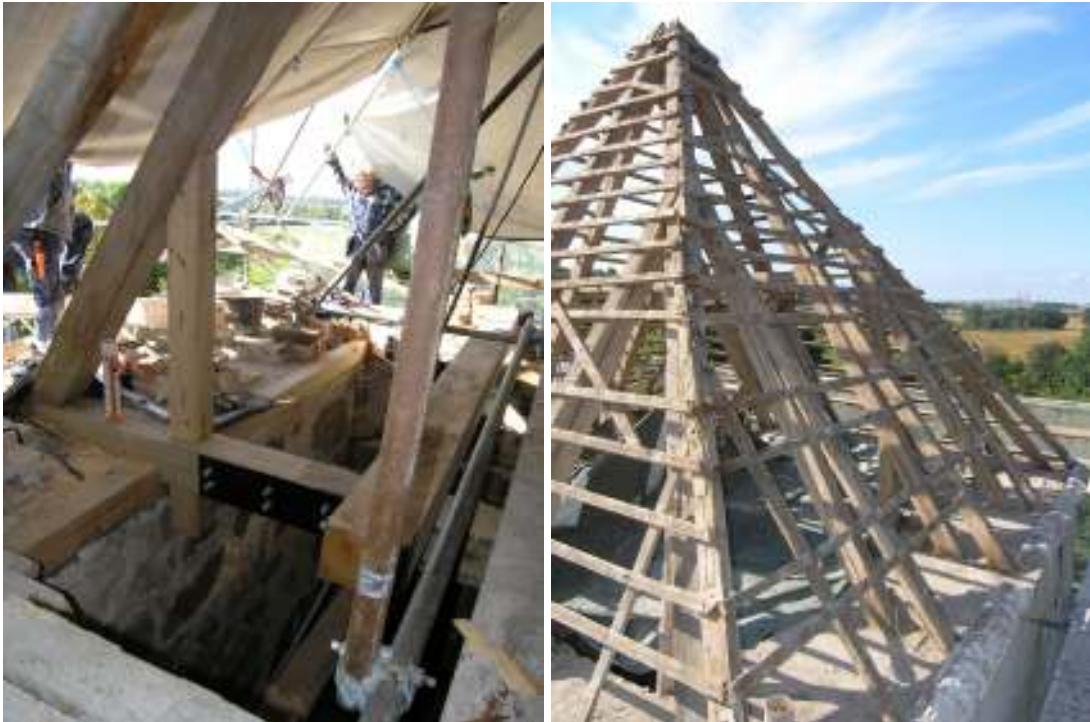
Vid inspektion av taklaget konstaterades att en hörnsparre i sydöstra hörnet, en i sydvästra och två i nordvästra hörnen behövde bytas i sin helhet. Tre sparrar var rötskadade nedtill och behövde repareras och skarvas med nytt virke.

Till vänster: skadat stomvirke på tornet byttes till nytt virke. Fyra sparrar byttes i sin helhet och i övrigt lagades virket genom skarvning. Bilden till höger visar torntaklaget före renovering med äldre kvarvarande läkt.

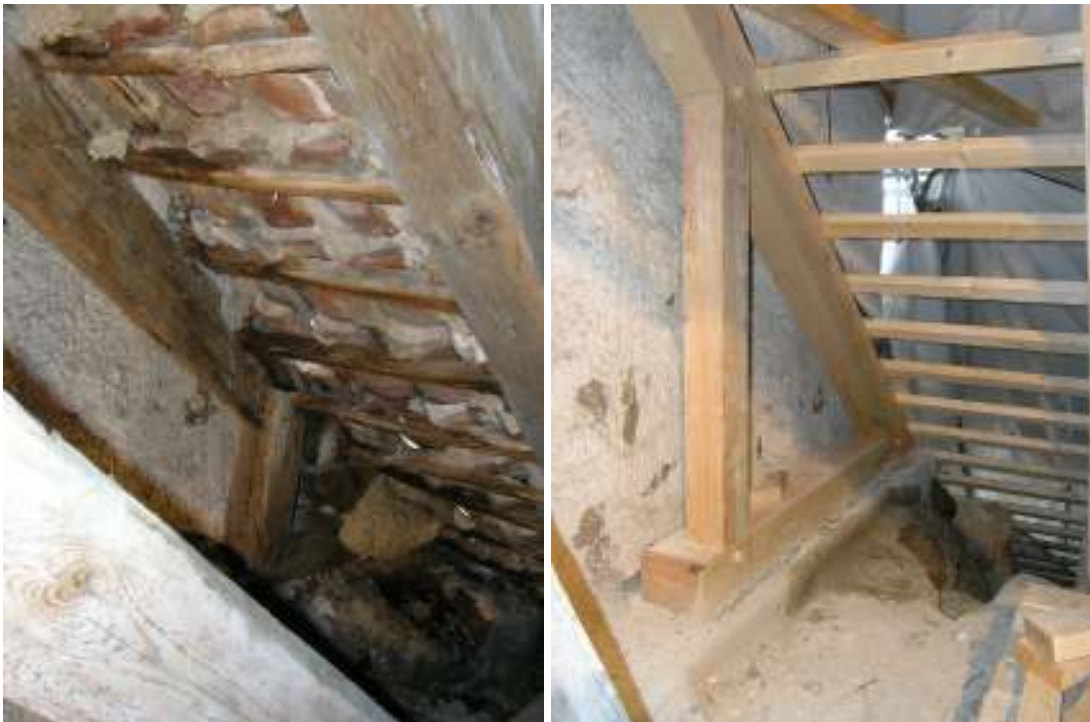
Bilden till vänster visar skadad takstol över långhuset intill tornets östra gavel. På bilden till höger syns takstolen efter renovering med nytt virke.

På kyrkvinden byttes den västra takstolen vid tornet ut i sin helhet. Sparrar, hanband och stödben halvades och dymlades samman. Vid bindbjälkens möte med sparrarna tappades till bindbjälkarna och dymlades. I långhusets sydöstra hörn skarvades en sparre med nytt virke som limmades och dymlades till befintligt, bevarat virke. Rötskador fanns även lokalt på en takstol mitt på norra takfallet nere vid takfoten, vilken lagades. Nya landgångar och en ny övre plattform förbundna med trästegar byggdes på långhusvinden för att underlätta besiktning och underhåll.

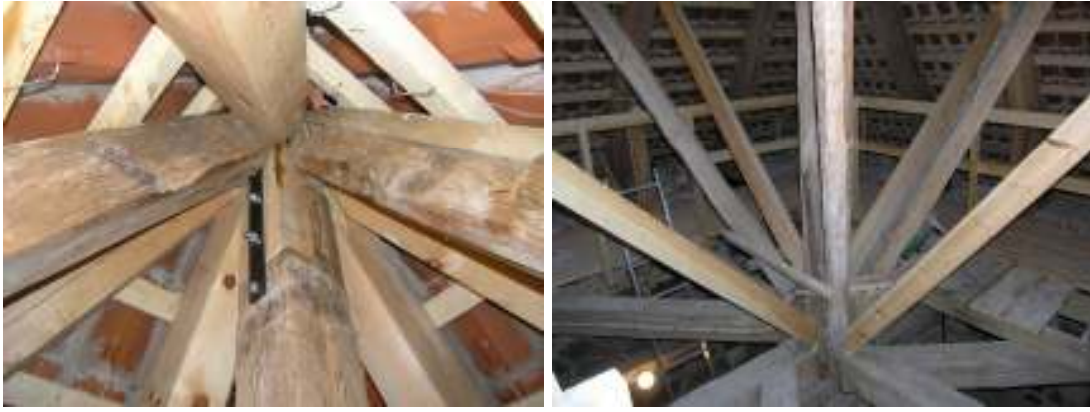
Efter beräkningar på tornspirans stabilitet konstaterades stora brister i konstruktionen. Vid vindlast beräknades rörelserna till upp till 7-9 cm, vilket ansågs allt för mycket för att hålla det understrukna taket tätt. Stabiliteten hade försvagats ytterligare av rötskador på sparrarnas tappar som medgivit rörelser utåt i takstolarna. För att stärka konstruktionen kompletterades taklaget med fyra snedsträvor, vilket beräknades minska deformationen med en tredjedel. Strävorna utfördes av sågat virke.

Till vänster syns torntaklagets topp efter renovering. Då den övre delen av tornets yttertak inte kan understrykas erhöjll den en yttre kåpa av bly. På bilden till höger syns torntaklagets nedre del med nya sneidsträvor fogade mellan sparrar och mittstolpen. Sneidsträvorna tillkom som extra förstärkning av stammen.

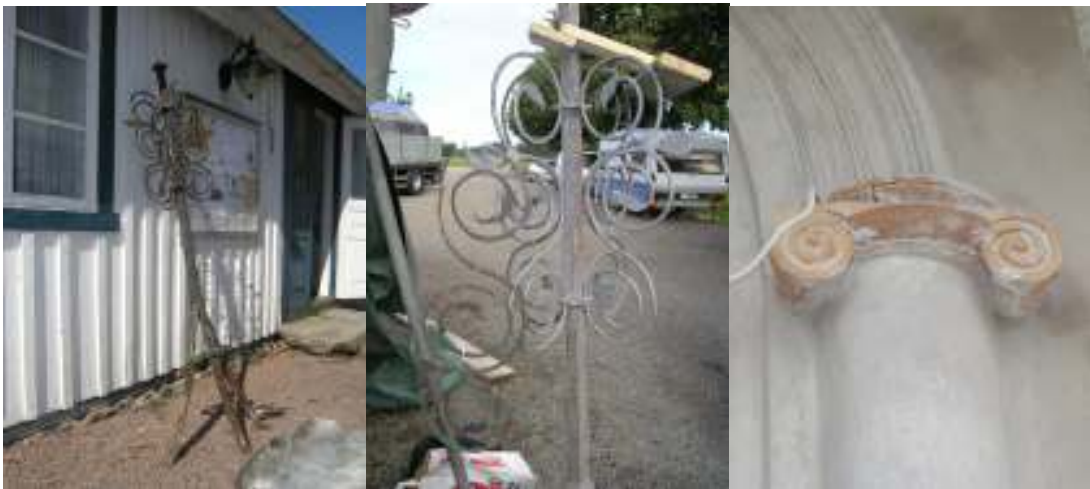
Krönkorset av järnsmide var i dåligt skick före renoveringen. Ett infästningsstag saknades och de profilerade dekorationerna var mycket rostangripna. De volutformade dekorationerna nytillverkades av finsmed och rostskyddsmålades. Krönkorset kompletterades med en fastsvetsad och integrerad kåpa av blyplåt. Kåpan har även funktion som vattentak överst där man inte kommer åt att understryka taket. De äldre delarna på krönkorset togs om hand för att bevaras upphängda på tornvinden.

Från vänster till höger syns krönkorset före renovering, efter nytillverkning samt västportalens kapitäl av keramik.

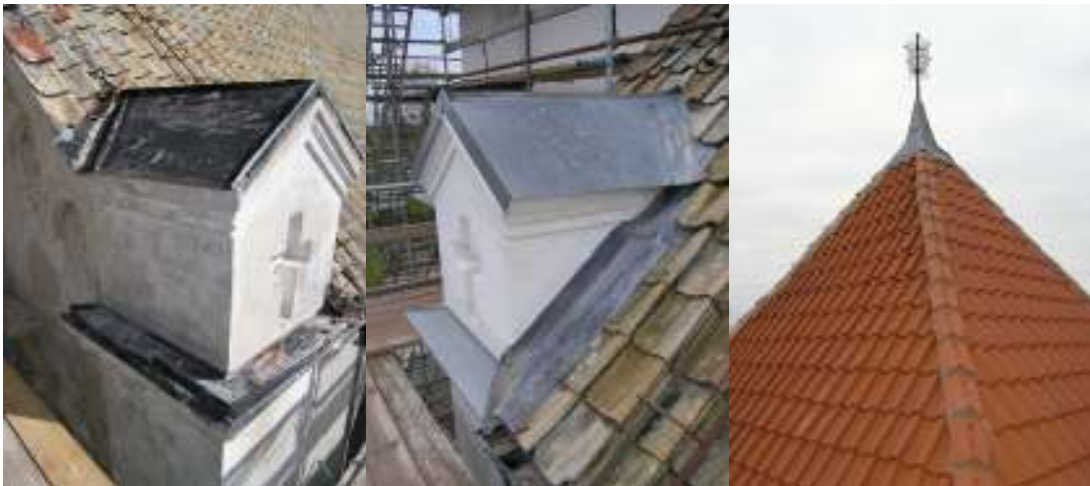
Fasadernas lisener/fialer var före renoveringen plåtavtäckta med rännor för avvattning. Avvattningen från två pannrader intill fialerna leddes ned i ett stuprör intill dessa. Den tekniska lösningen var klumpigt utformad vilket lett till skador på lisenerna och dess fialer. En ny avtäckning av fialerna utformades av galvad stålplåt och avtäckning/anslutning mellan fialerna och tegeltaket utfördes av blyplåt. Blyplåten utformades med språng för att avleda vatten från avsatsen och

På bilden till vänster visas en av lisenernas fialer med plåtavtäckning före renoveringen. På bilden i mitten visas fialens avtäckning och blytäckning för vattenavledning efter renovering. Längst till höger syns torntaket efter renovering med krönkors och blyplåtskerön på plats.

stänkbeslag av plåt utfördes lokalt på hängrännan där blyplåten ansluter ned i rännan.
