# Reslövs kvarn

– omläggning av tak

Antikvarisk medverkan, 2011

Rapport 2011:07

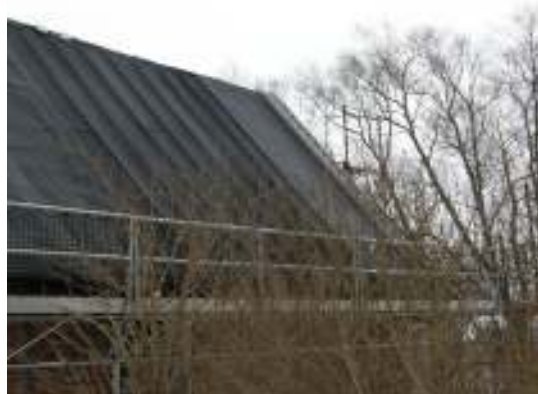
*Detalj av västra takfallet innan renoveringen började*

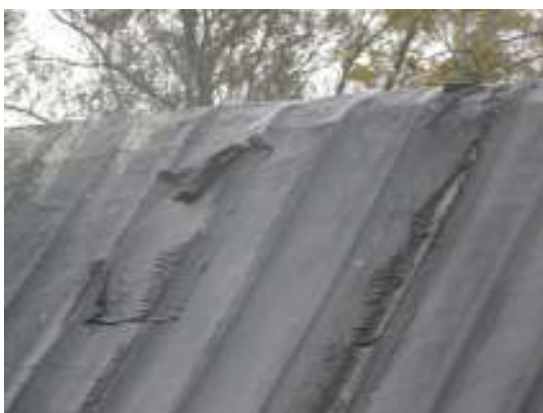
*Västra takfallet under pågående arbete*

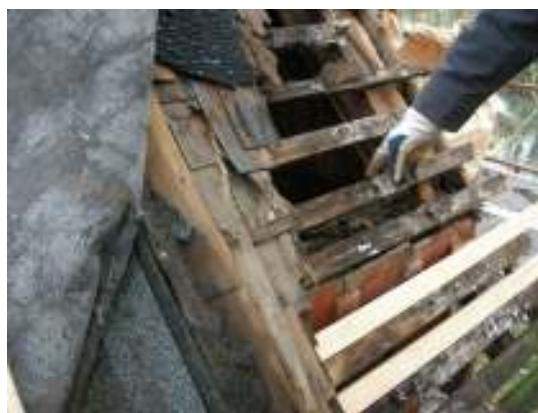
*Södra gaveln, skadade stickor borttagna och ny läkt delvis på plats*

De delar av sticketaket som fått fukt- och rötskador plockades ned och de skadade stickorna ersattes. Dessa skador var mest framträdande vid södra gaveln, både på västra och östra takfallet, dessutom fanns mindre skadeområden på andra delar av taket. Totalt byttes cirka 10 m<sup>2</sup> stickor på fem olika ställen ut. Även rötskadad läkt har bytts ut eller kompletterats.

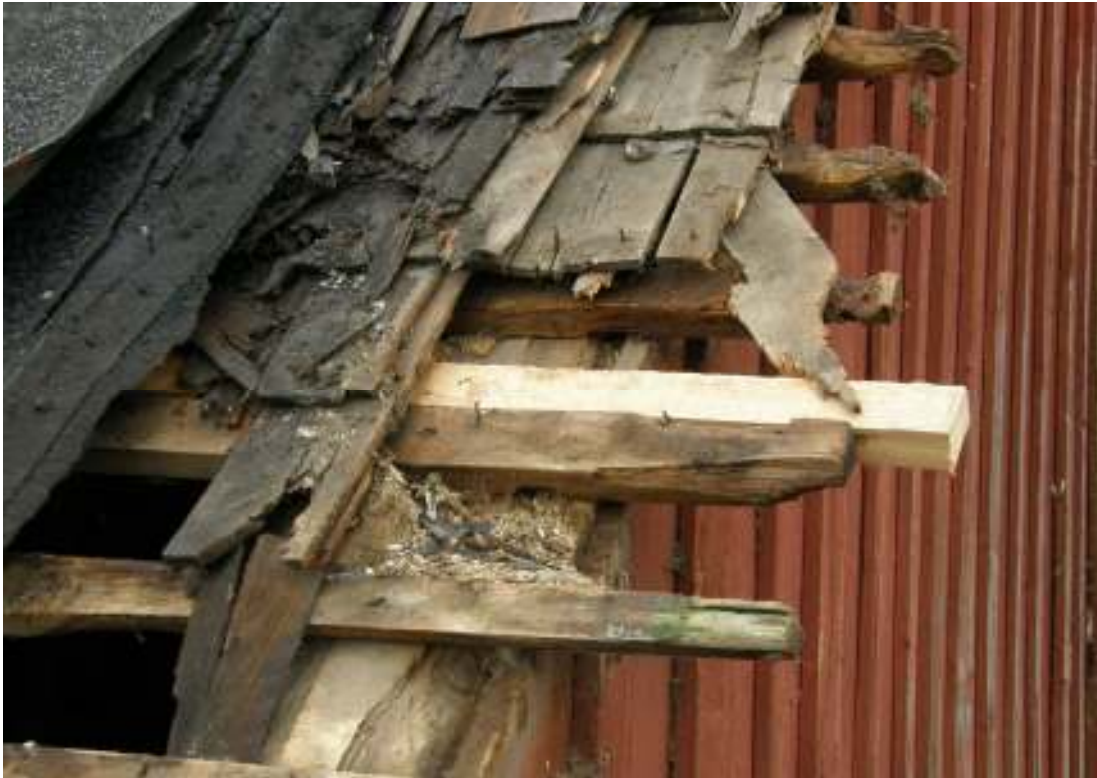
*Skador vid södra gaveln*

Innan takomläggningen kunde påbörjas hade skicket försämrats ytterligare och pappen fått fler skador. Vid den södra gaveln som är mest utsatt för väder och vind hängde takpappen i stora sjok. Dessutom upptäcktes vid byggstartsmötet 2010-10-06 att sticketaket fått fukt- och mögelskador samt begynnande svampangrepp under den gångna sommaren och hösten. För att kunna åtgärda

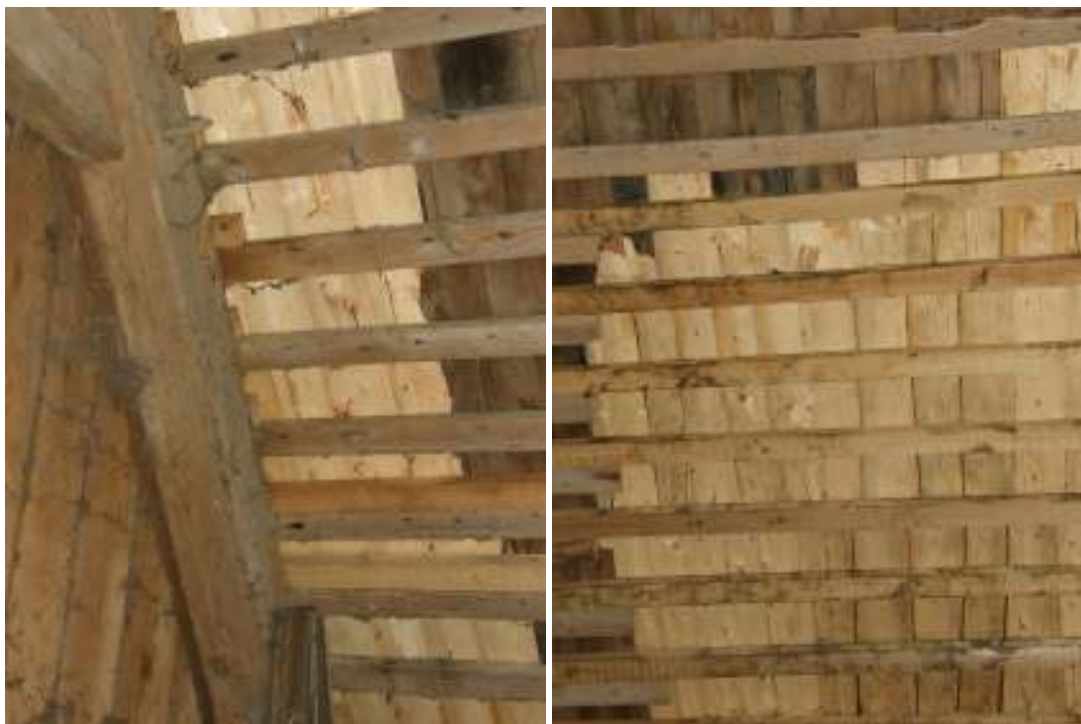
*Det lagade sticketaket vid södra gaveln*

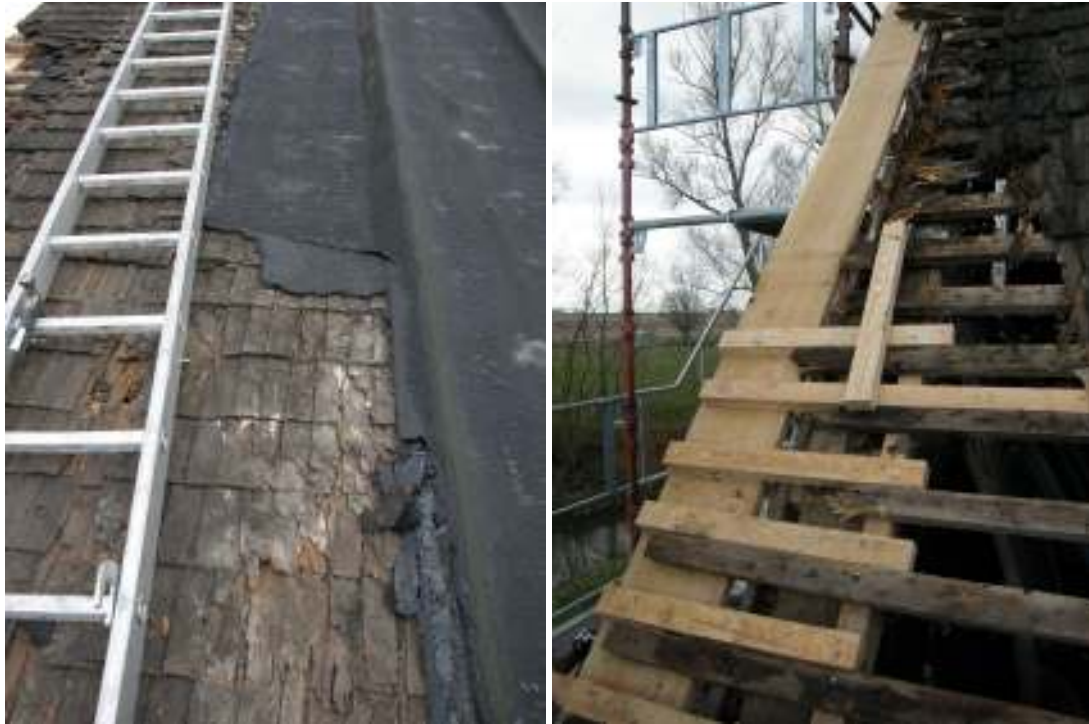
*Det skadade sticketaket frilagt*

Vindskivarna och vattbrädorna på södra gaveln har ersatts med nya i samma material, av samma dimensioner och likartat utförande som de gamla. Norra gaveln var i gott skick och inga åtgärder vidtogs.

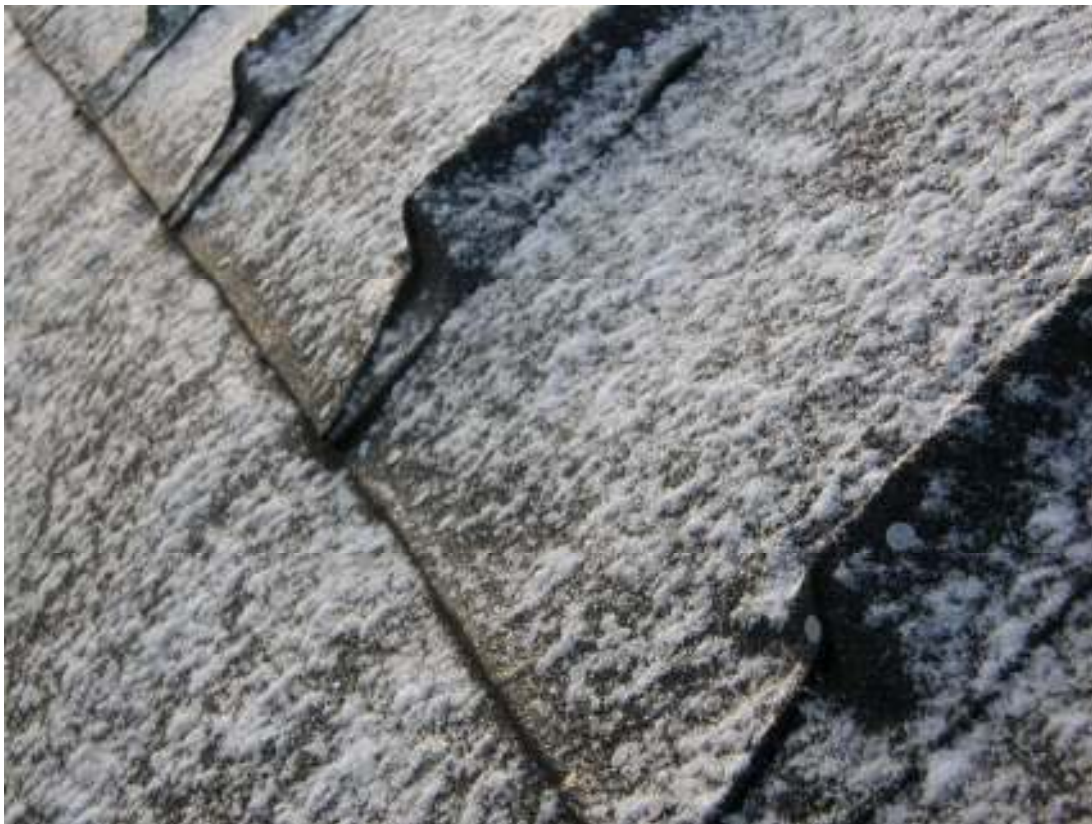
*Taket är klart, trekantslister med snö*

Ny täckpapp är lagd på hela taket, underlagspapp på de delar av taket där den gamla pappen tagits bort. På övriga delar fungerar den gamla pappen som underlag. Den nya pappen är lagd på samma vis som tidigare det vill säga med traditionell listtäckningsmetod som innebär att våderna läggs lodrätt och spikas i trekantslisten. Därefter sätts en smal täckande remsa av takpapp över listen.

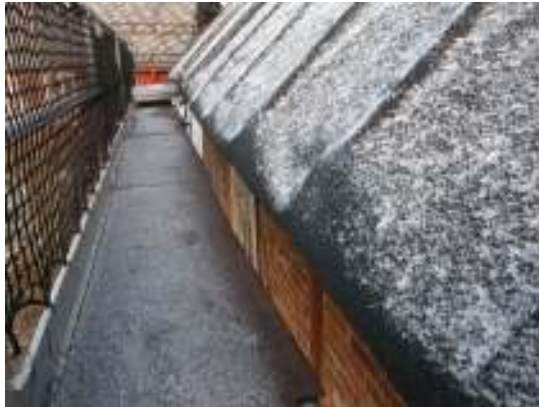
*Västra takfallet, utseende som innan renoveringen  
Remsor över trekantslist*

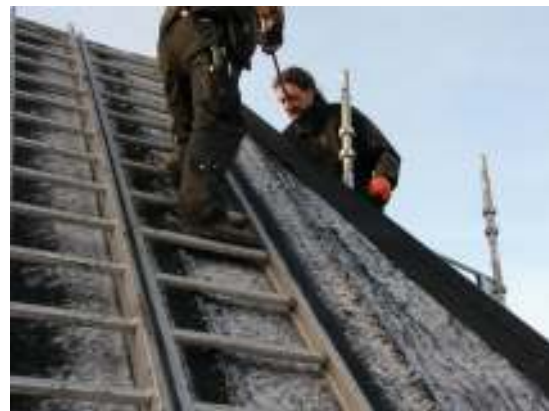
*Papp och spik  
Norra gaveln, de befintliga vindskivorna av plåt behålls.*
