Rapport 2011:20

Ballingstorp och Per-Ols

Antikvarisk medverkan, 2011
Kviinge socken, 1079
Skåne län

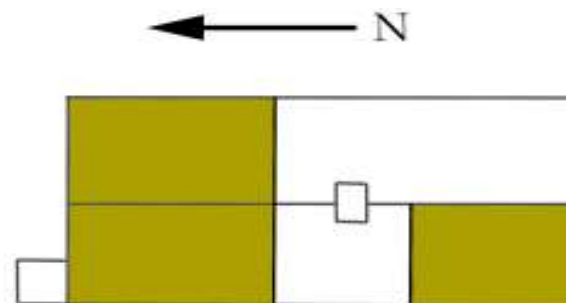
Taktäckning med halm har utförts på brygghuset; två stin på västra takfallet och ett sti på det östra (se skiss nedan). Bindning är utförd med vidjor mot rafter av oskalad hassel. Ryggning med löspressad råghalm är utförd över helanocken. Samtliga ryggträn återanvändes.

Brygghuset, omtäckta partier markerade.

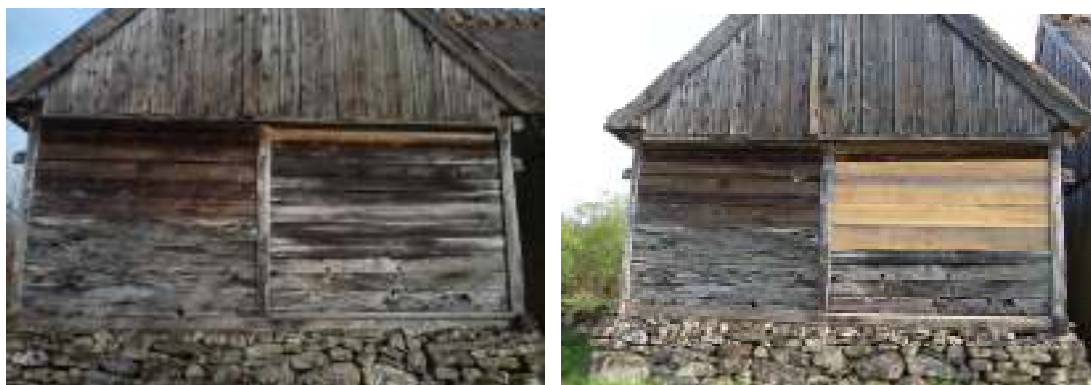
På stallets södra gavel, östra facket, har fem sentida ”plankor” av ek bytts mot fyra nytillverkade bålebrädor av kärnfur (äldre foto har använts som förlaga inför monteringen av nytt båle). Likaså har det befintliga fotträet under östra facket avfasats för att främja vattenavrinningen. Vid en tidigare restaurering lades en skyddande vattbräda ovanpå fotträet, men bedömningen gjordes under årets insats att denna kunde tas bort.

Ballingstorp. Södra stallgaveln före och efter arbetet. Notera det avfasade fotträet.

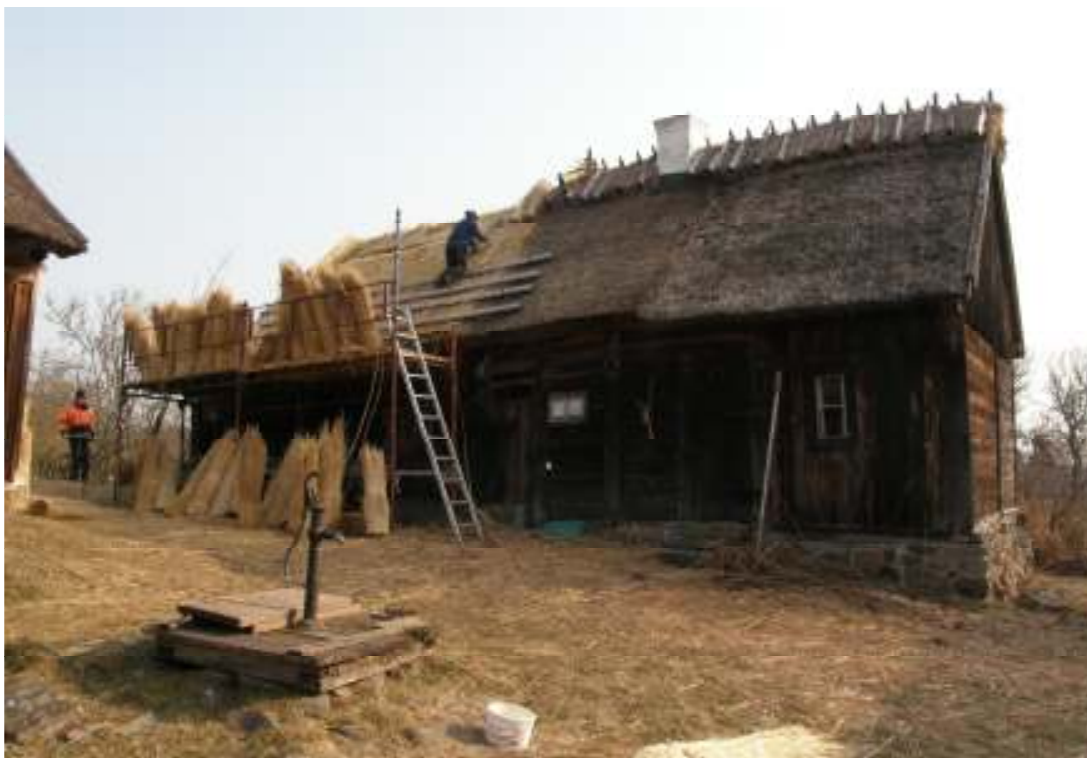
Brygghuset, västra takfallet, under arbetet.

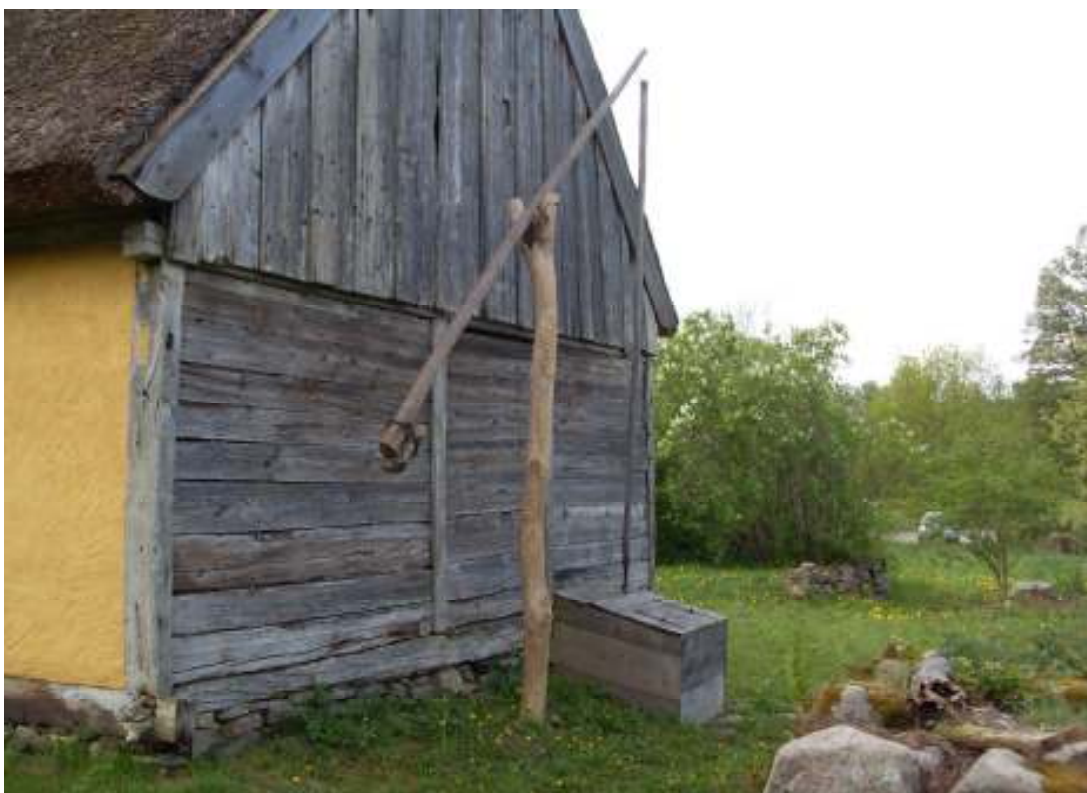
Brunnssvängeln har restaurerats genom att ny obearbetad ekstolpe med klyka, snarlik den befintliga, monterats. Samtliga befintliga järndetaljer är återanvända. Ny stolpe fälldes 2009 på Gummastorps ägor, ca 1,5 km från Ballingstorp.

Brunnsvängeln, efter arbetet.

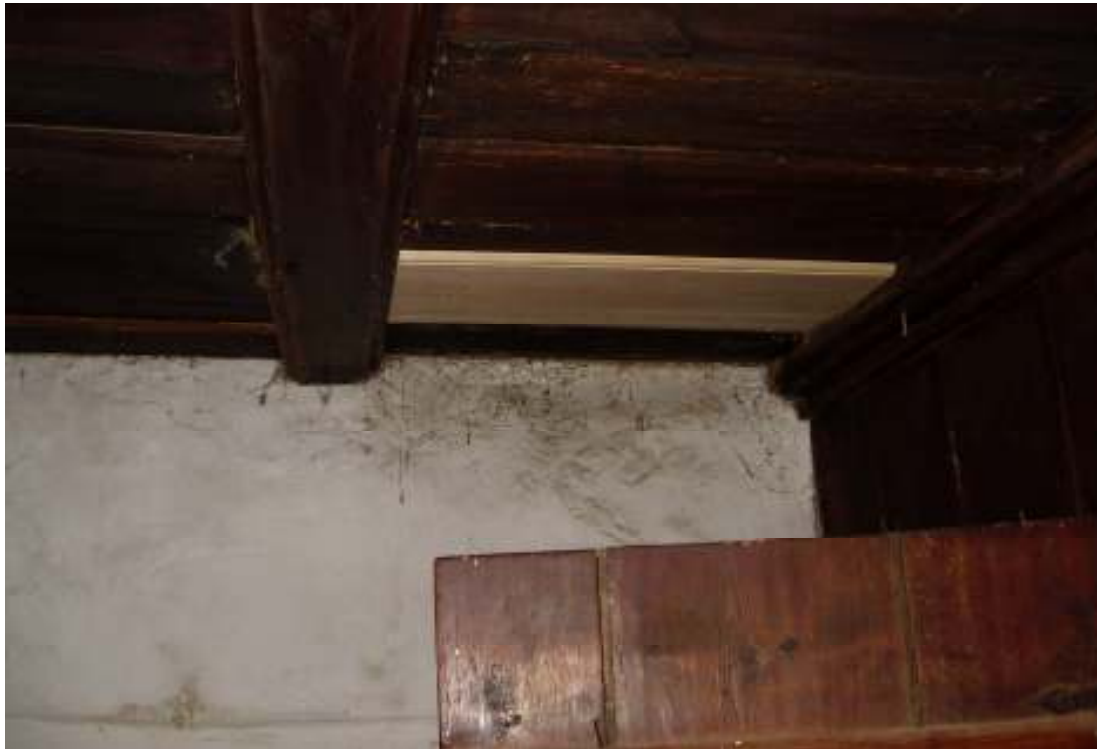
I förstugans tak, bredvid illaren, har två murkna takpanelbrädor ersatts likt befintliga (handhyvlade, både i plan, profil och fals).

Förstugans innertak, bytt takpanel.

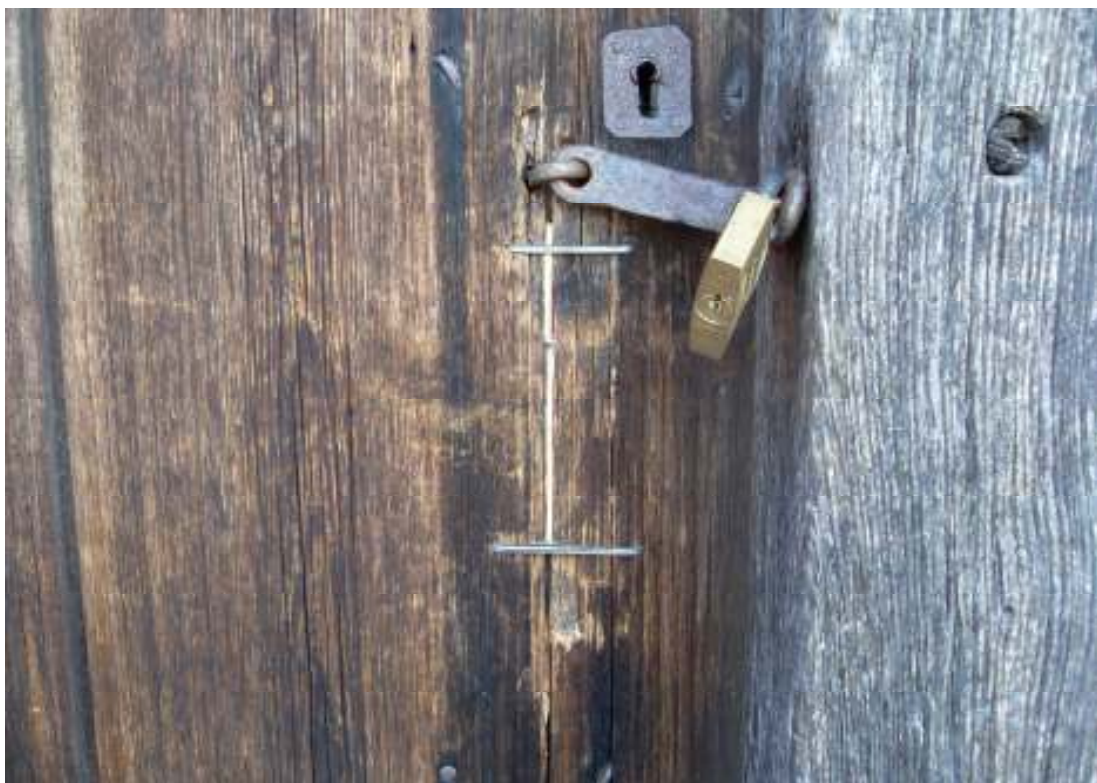
Övre dörrbladet till ytterdörren, som blivit spräckt i samband med inbrott, har lagats genom ihopfästning med krökta spik och limning (poleuretanlim).

Lagad ytterdörr.
