Fjärestads kyrka

– tillgänglighetsanpassning av entré

Antikvarisk kontroll 2011
Kerstin Börjesson

Antikvarisk medverkan 2011
Fjärestads socken,
Helsingborgs kommun
Skåne län

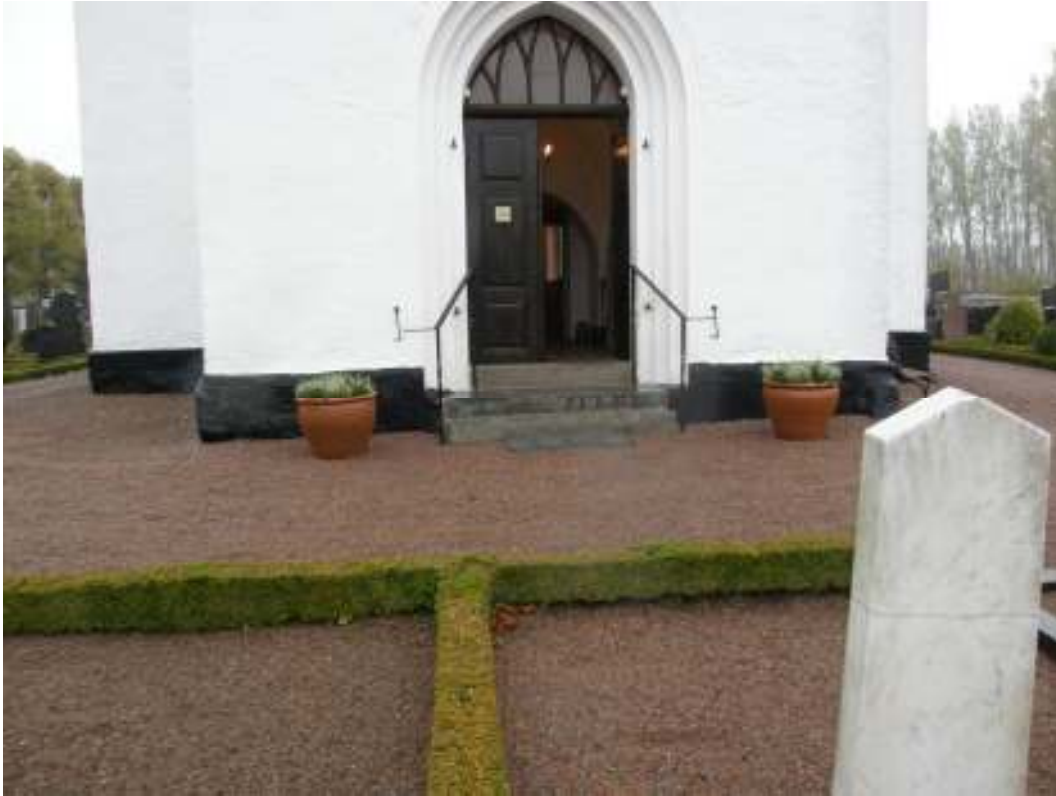
Tornet sett från väster, före rampens tillkomst.

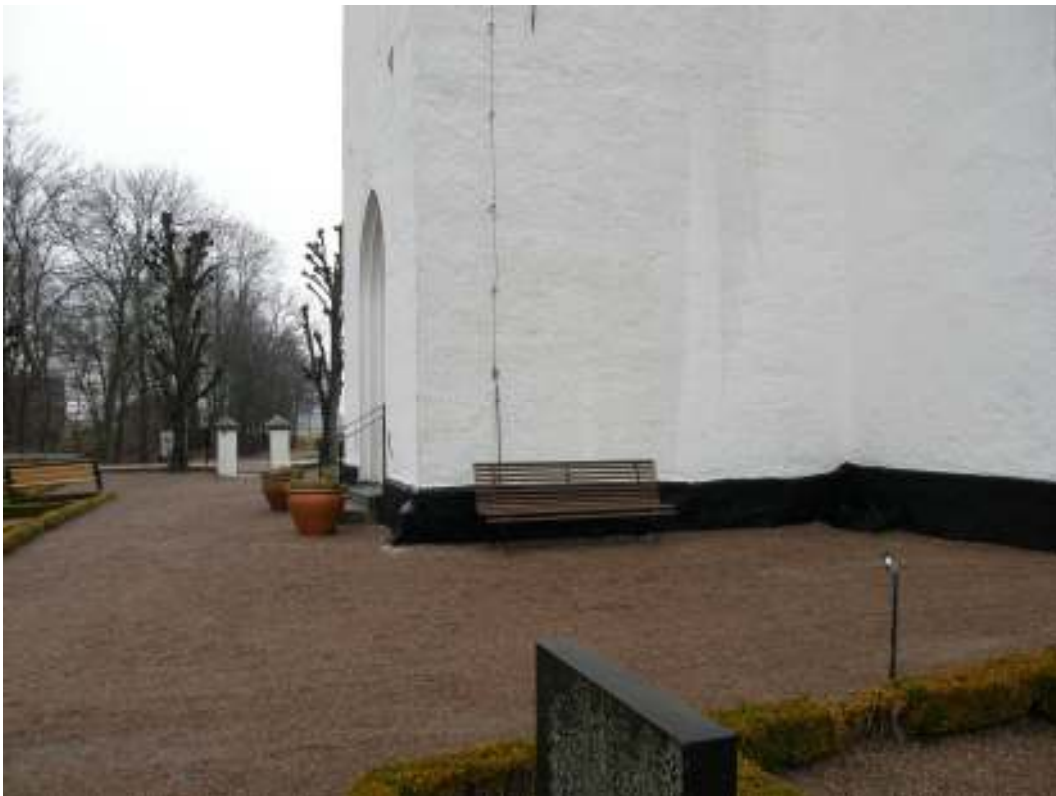
Tornet sett från söder.

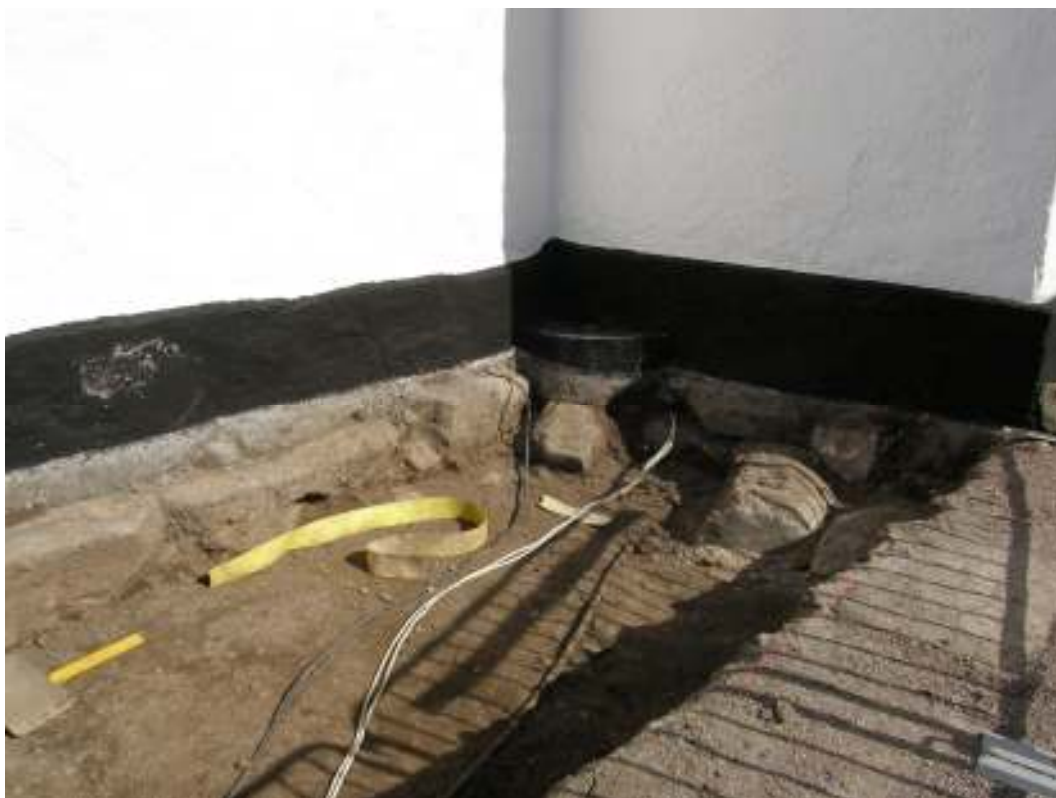
Vid friläggandet av grundstenarna på tornets södra sida kunde grundläggningen studeras. Tyvärr dokumenterades inte grundstenarna vid den arkeologiska övervakningen. Äldre tolkningar (Brunius, Henric Jacobsen) har velat göra gällande att det nuvarande tornet skulle ha föregåtts av ett äldre primärt torn. Möjligen har man tolkat de från långhusets västra fasad utskjutande stenarna som en äldre tornförtagning. Det nuvarande tornets grundläggning består av kraftiga stenblock med slät ovansida ca 30 cm utskjutande under tornmurarnas nedre sockel. En närmare undersökning av tornets murverk invändigt behövs för att klargöra kyrkans historia.

Södra sidan av tornet efter utgrävning. Notera skiftet i grundstenarnas nivåer intill hörnet, södra fasaden.

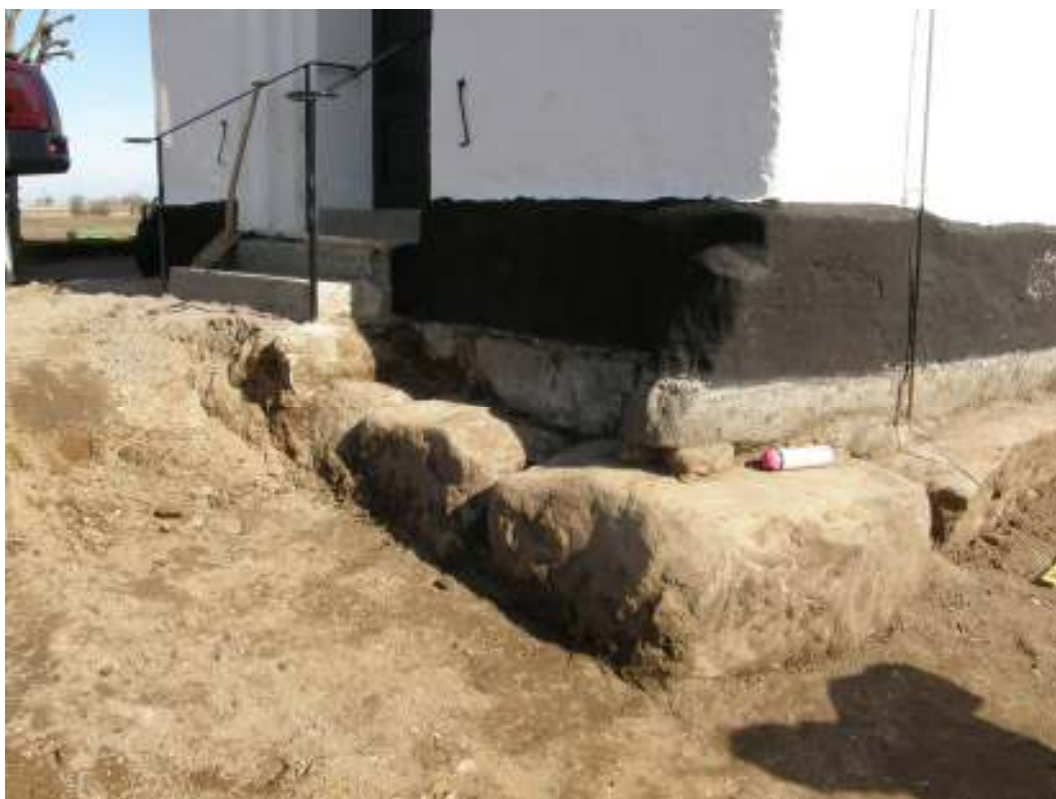
Tornets grundläggning består av kraftiga utskjutande stenblock.

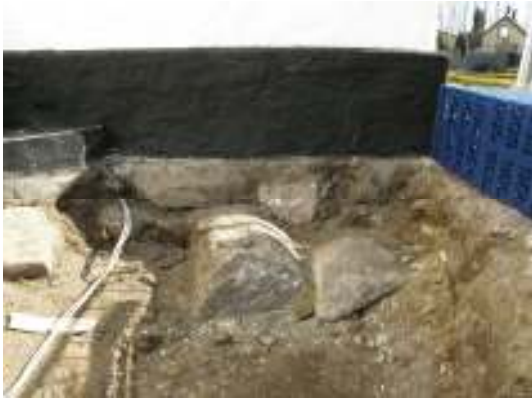
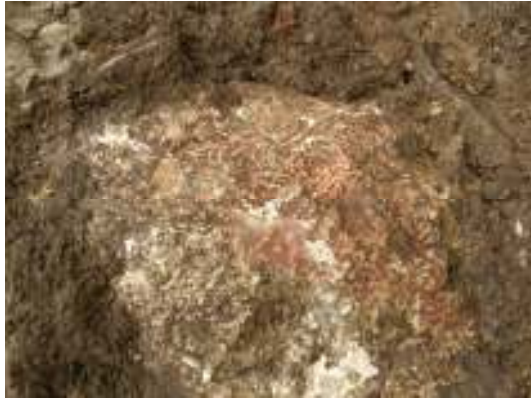
Intill långhusmurens sydvästra hörn noterades rester av en bemålning på en av grundstenarna. Stenen har sannolikt återanvänts från den gamla kyrkans murverk. Rester av utvändig målningsdekoration i kraftigt rött och i grått/svart dokumenterades även vid utvändig putsreovering 1999. Även denna syntes på återanvänd sten från den gamla kyrkan.

Längs långbusets västra mur fanns en oregelbunden stenrad. En av stenarna (bild tv) var bemålad i kraftig röd kulör.

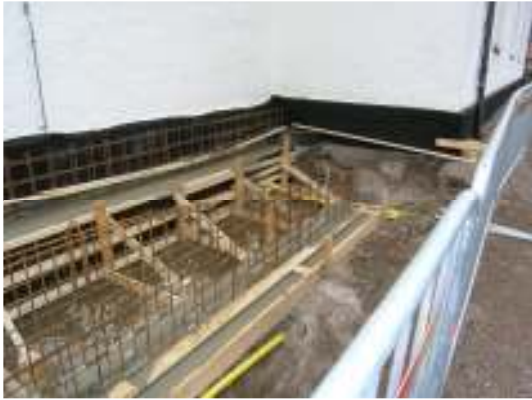
Vid gjutning av stödmurarna intill tornets murar göts murarna ända upp intill tornmurarna. Detta var en ändring från de av länsstyrelsen godkända handlingarna. Ändringen gjordes utan att konsultera medverkande antikvarie. Ändringen var föranledd av att murarna var mer ojämna än man hade räknat med.

Gjutning av rampens stödmurar.

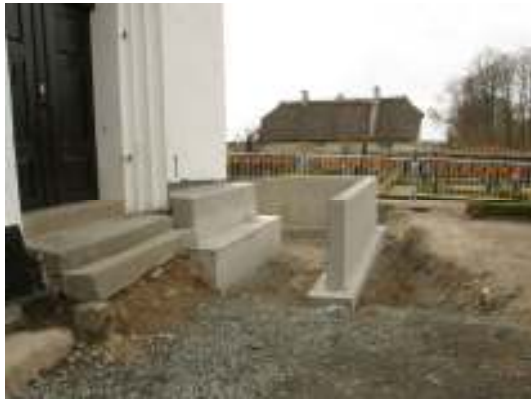
Rampens stödmurar står på plats.

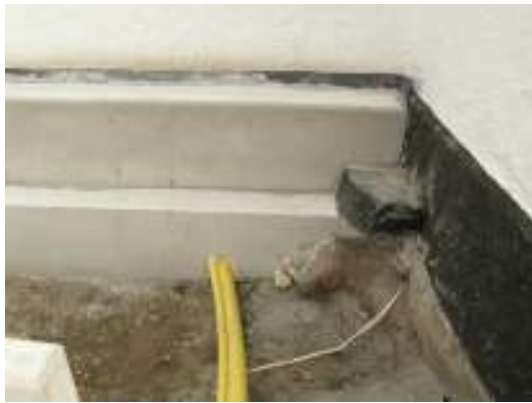
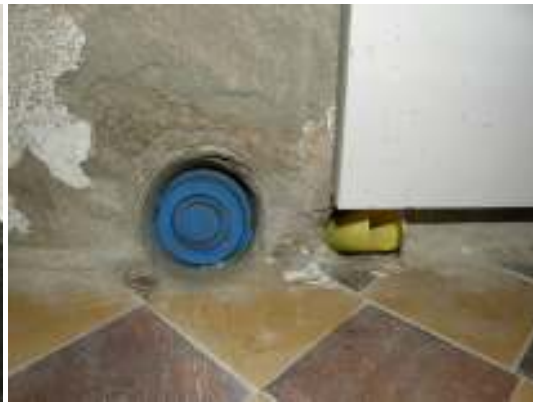
Håltagning i tornets mur för elledning utgjorde en avvikelse för vilket tillstånd gavs från Länsstyrelsen med villkor att ingreppet dokumenterades.

Rör för ledningar drogs genom pågjutning, genom tornmur in till tornets bottenvåning. Till vänster syns ingången för tomrör i tornets bottenvåning södra väggen, under torntappen.

muren för att i framtiden kunna dra om ledningen i ett tomrör under rampen. Detta innebar en håltagning i mur ungefär mitt på södra tornmuren. Håltagningen mynnade inne i tornet under torntrappan alldeles över golvnivå. Hålet putsades igen från insidan.

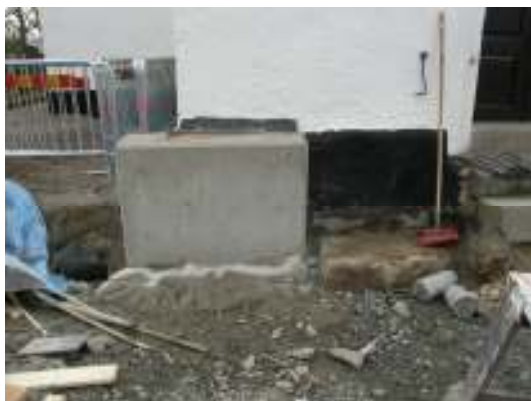
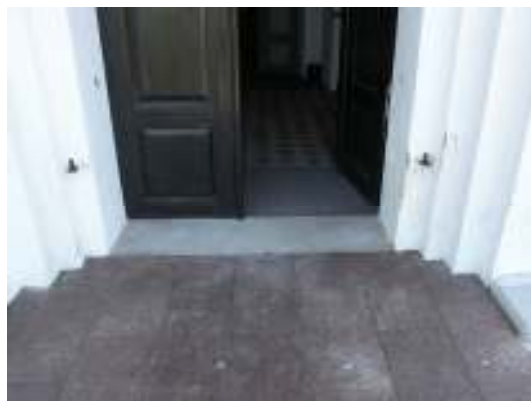
Vid schaktningsarbeten framför tornets västra sida framkom ett par större stenar som sannolikt utgör del av kyrkans grundläggning. Detta schaktningsarbete övervakades inte av arkeolog då man först bedömt schaktningsarbetet som avslutat. Delar av en sten som låg närmast nordvästra hörnet sprängdes delvis bort (dess övre halva) då denna skulle ligga i vägen för de nya trappstenarna. Detta gjordes utan att meddela medverkande antikvarie.

Entrén till Fjärestads kyrka behövde tillgängliggöras för dess användare enligt Boverkets föreskrifter. Enligt länsstyrelsens beslut skulle arbetet övervakas av arkeolog och medverkande antikvarie. Borttagningen av sten vid tornets nordvästra hörn utgjorde ett allvarligt avsteg från handlingarna. Ingreppen hade kunnat undvikas med bättre planering men gjordes för att spara tid och pengar. Med antikvariens eller arkeologers närvaro hade mistagen kunnat undvikas.

Betongfundament för räcket vid tornets nordvästra hörn. En sten sprängdes delvis bort framför denna. Till vänster syns vilplanet framför ingången till tornet.

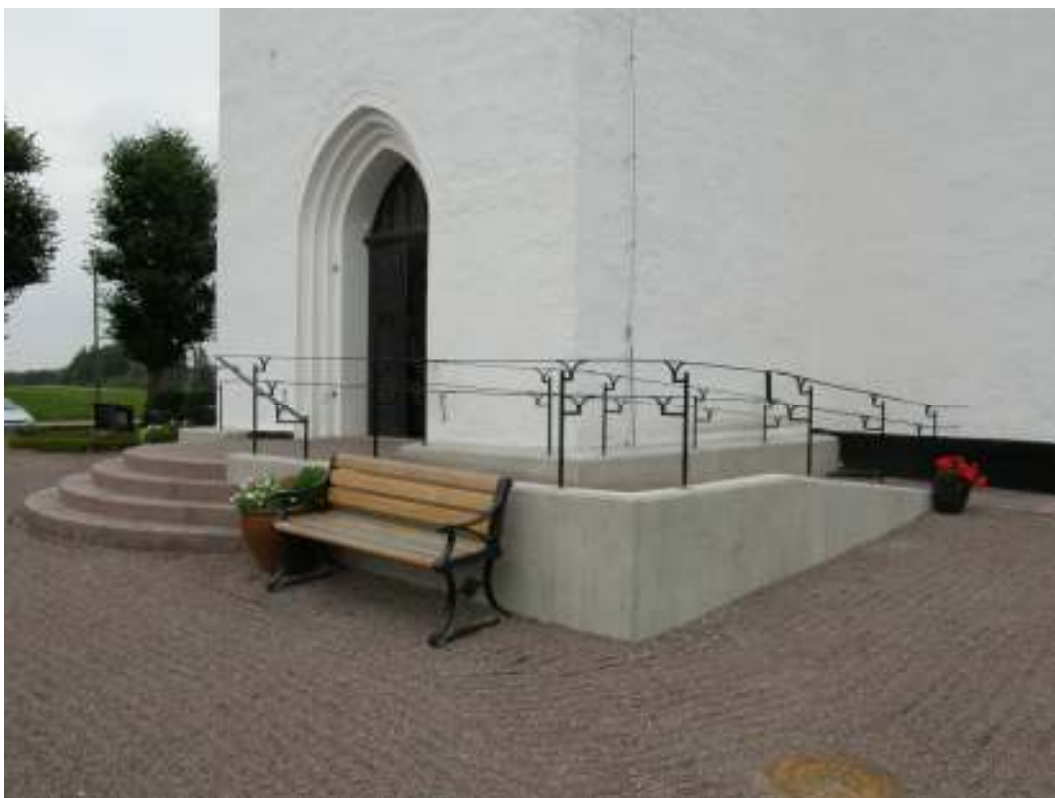
Ny ramp och trappa sett från sydväst.

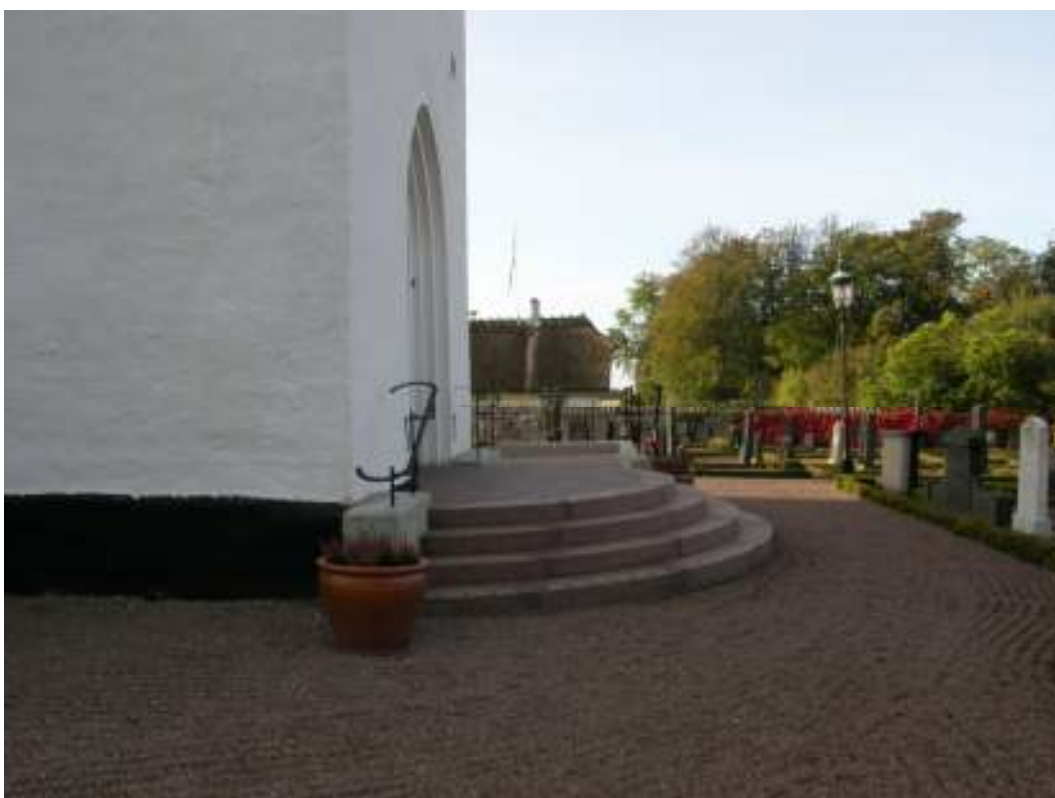
Den nya torntrappan med plats för bl.a. rullstolar att vända på.

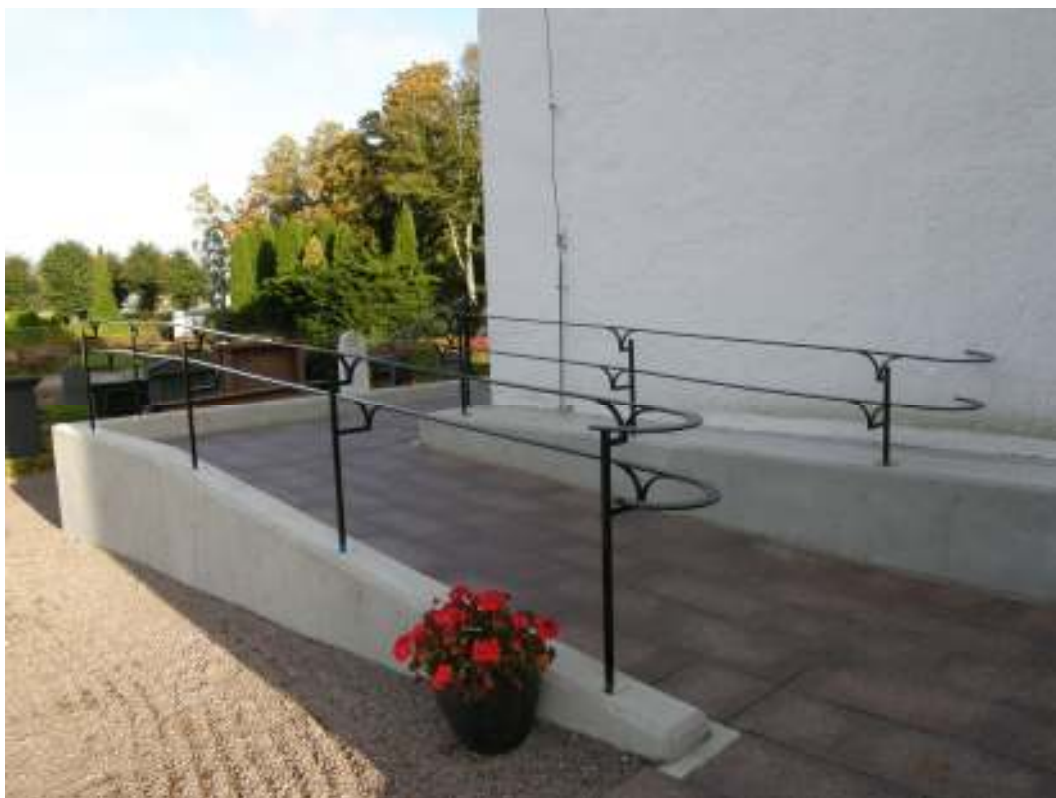
Färdig ramp sett från uppgången, tornets södra sida.
