Antikvarisk medverkan, 2011

Rapport 2011:35

Kälsveds Sigrids

Antikvarisk medverkan, 2011
Osby socken, 1102
Osby kommun
Skåne län

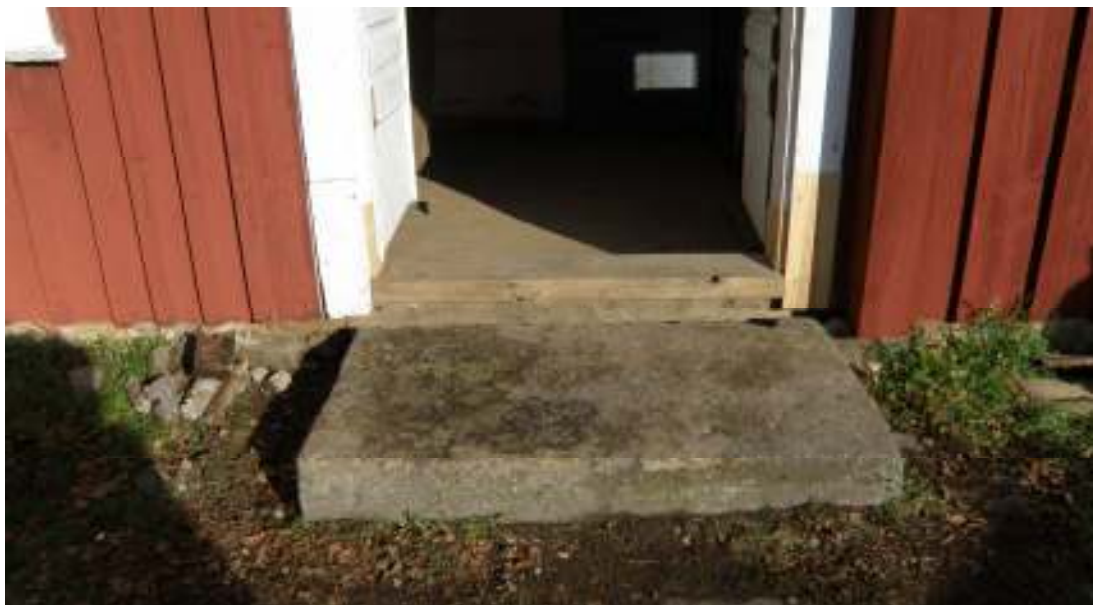
Fig. 1. Ytterdörren efter arbetet.

Timmerarbeten har skett i anslutning till ytterdörren på södra fasaden. Fotträet och tröskelpartiet, som befanns vara svårt rötskadat har ersatts med nytt ektimmer. Materialet inhandlades i grovsågat skick från Järseke såg. Därefter skedde manuell bearbetning med timmerbila, till mått och utförande likt befintligt material. Fästning av nytt timmer är gjort med timmerspik. Detaljer kring karmen, av fur, har skarvats (snedskarv) och fästs med spik. Innanför dörren har en golvbräda av fur till sin helhet bytts, ca 2,5 meter lång och 3" tjock. Se vidare fig. 2 och 3. Även golvbrädan, som handhyvlades med skrub- och putshyvel, kom från Järseke såg. Under den nya golvbrädan och i anslutning till fotträet ströddes grovt salt i riklig mängd (fig. 11).

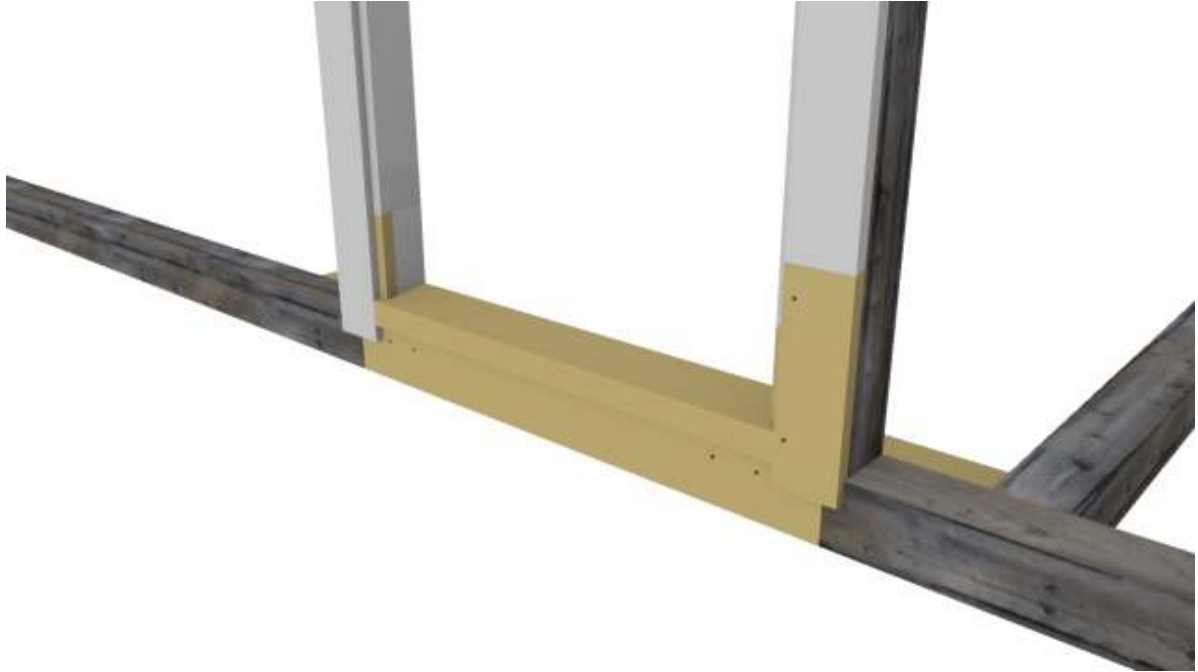
Fig. 2. Skalenlig omfattning av bytt och skarvat timmer på fotträ och tröskel mm i anslutning till ytterdörren. Bilden visar utsidan. Jublin Alfberg, 2011.

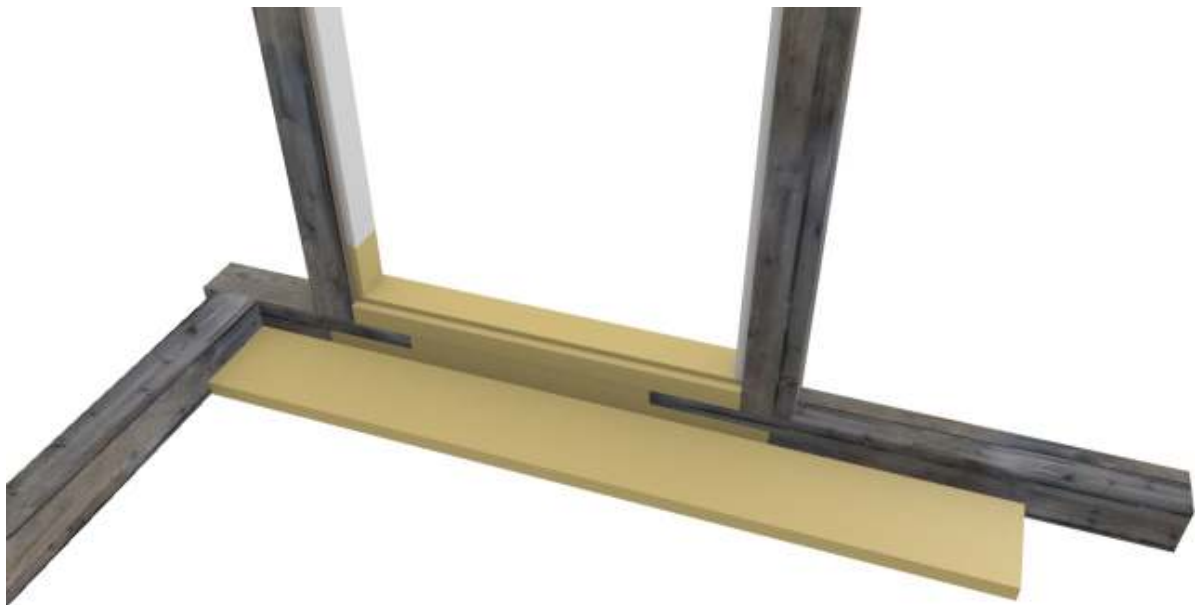
Fig. 3. Likt fig. 2, fast från insidan. Jublin Alfberg, 2011.

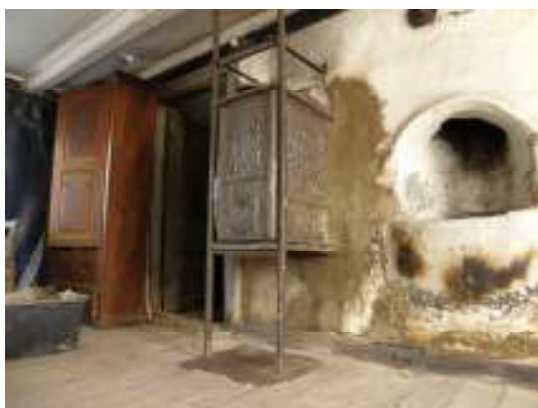
Fig. 4. Lagning i anslutning till sättugnen.

Diverse lagningar med lerbruk har utförts i anslutning till det stora eldstadskomplexet. Lagningarna gjordes genom att skadade partier rensades från löst bruk för att därefter noga vätas med vatten. Nytt lerbruk påfördes med händerna, för att därefter strykas med lerslätta. Av det äldre lerbruket kunde ca 10% återanvändas. Kompletterande lera erhöles från sönderfrusna och mjukgjorda, begagnade lerstenar, komna från Glimmebodatrakten, Brösarps socken. Lerbruket magrades innan användning med murgrus samt armerades med hackad halm.

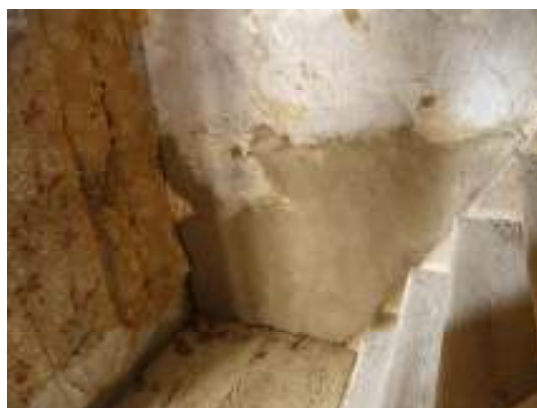
Fig. 5. Lagning vid trappan bakom illaren.

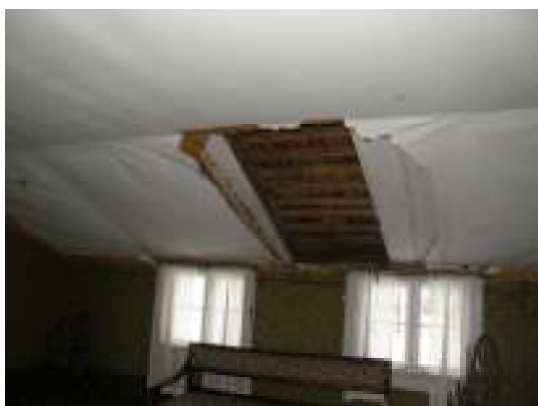
I rum 20 (fig. 10), västra sidan, hade 5 st innertaksbrädor rasat ned. Dessa återmonterades i takåsbjälkens befintliga spår. I anslutning till takbrädorna fanns en större takpappsskada. Pappen renskars i stabiliserande syfte och omfästes med papprensa och pappspik. Åtgärden undanröjer utveckling av skadan samt till att underlätta framtida papptäckning.

Fig. 6. Rum 20. Saknade takbrädor.

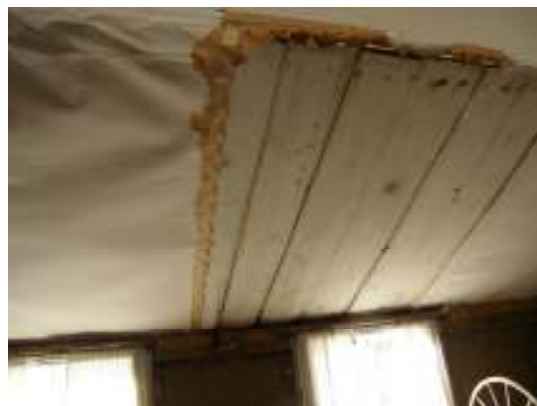
Fig. 7. Takbrädorna återmonterade.

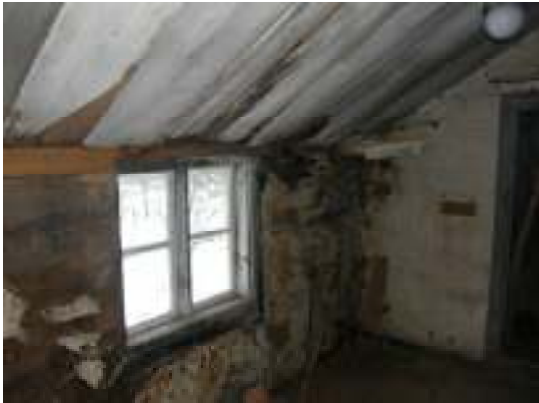
I rum nr 22 finns en påtaglig skada mellan taket och norra långsidan. För att undersöka skadebildens omfattning, samt för att ett åtgärdsförslag ska kunna upprättas, togs takbrädorna bort. Det visade sig att skadan var mer utbredd än vad som befarades, bl a var samtliga sparrar mer eller mindre rötangripna och svamp återfanns i riklig mängd. Inga lagningsarbeten utfördes.

Fig. 8. Rum 22, innan borttagning av takbrädor.

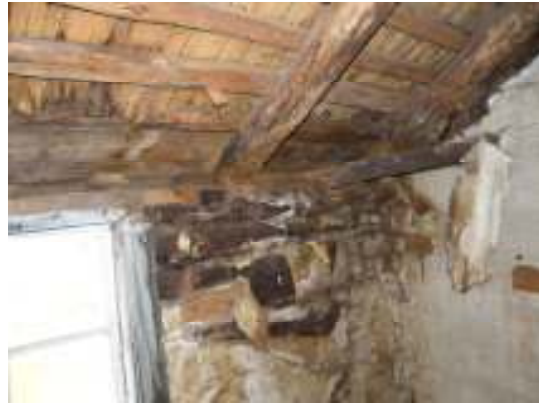
Fig. 9. Takbrädorna borttagna.

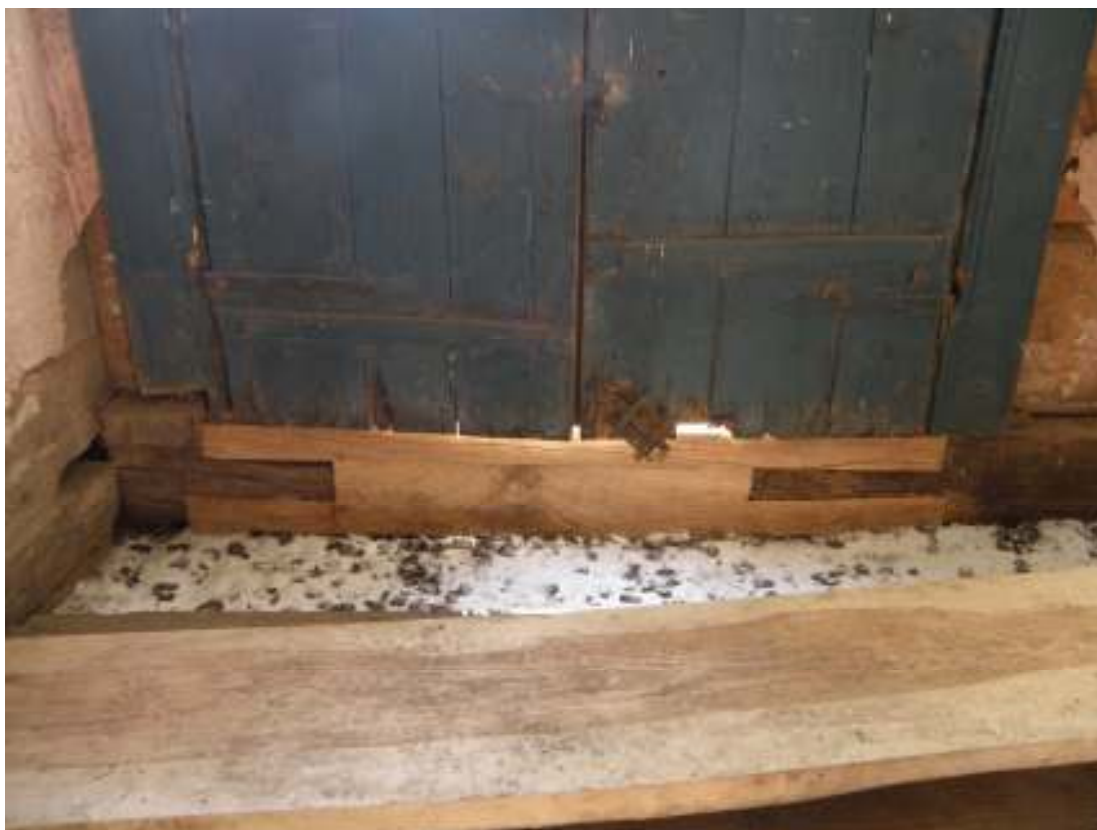
Åtgärden att strö grovt salt innanför fotträet är enligt timmerman Kalle Melin ett gammalt traditionellt sätt att förhindra rötskador och svampangrepp, eller "husbrand", som det förr i tiden benämndes. Uppgifterna kring detta är enligt Melin hämtade ur 1700-talshandlingar utgivna av vetenskapsakademin. Även om metoden inte, genom skrift, är belagd i just nordöstra Skåne bör den anses intressant att prova vidare ur ett bevarandeperspektiv.

Fig. 11. Saltningen. Notera den handbyvlade golvbrädan.
