# Inre renovering av Nosaby kyrka

Antikvarisk medverkan, 2013

Antikvarisk medverkan., 2013  
Nosaby socken, 1095  
Kristianstads kommun  
Skåne län

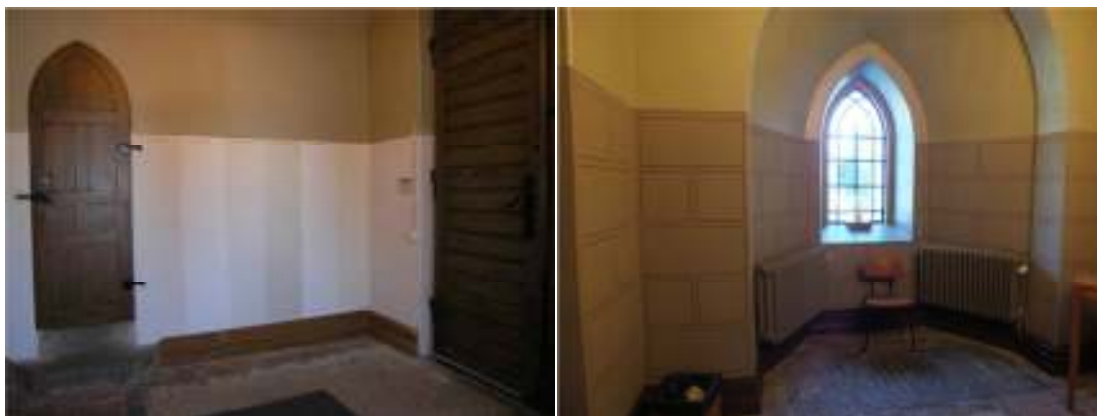
Bilden till vänster visar provmålning med olika färgtyper i vapenhuset som gjordes 2012. Bilden till höger visar den norra väggen i vapenhuset efter att målningsrekonstruktionen färdigställts.

På vapenhusets södra vägg gjordes inledningsvis, april 2012, ett flertal provytor med olika färgtyper där också fuktkvoten i väggen mättes för att försöka undersöka vilken färgtyp som skulle fungera bäst på väggarna. Under år 2013 återskapades kvadermåleriet i vapenhuset med limfärg med benlim som bindemedel.

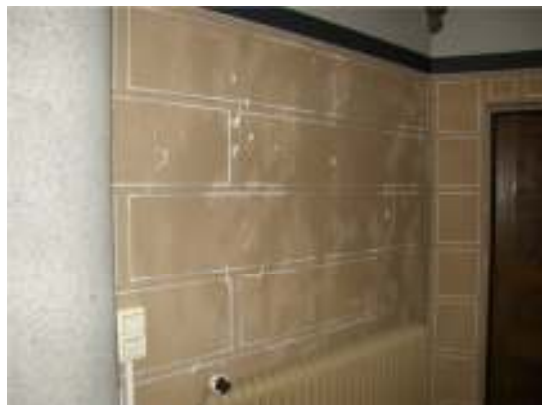
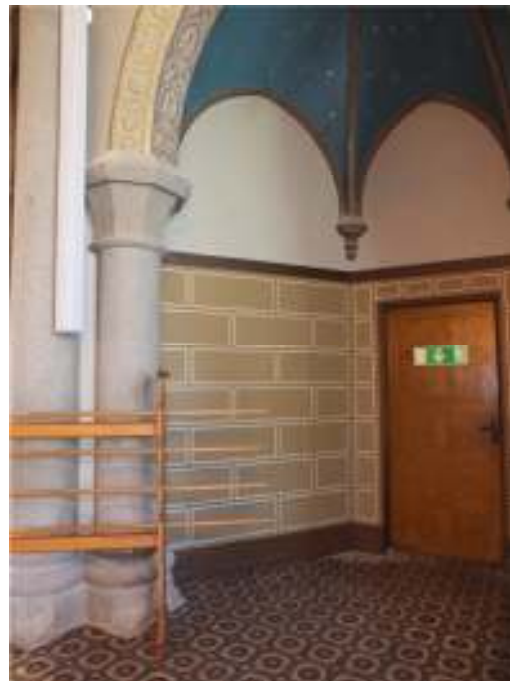
*Bilden ovan visar utrymmet direkt söder om koret med anslutning till vapenhuset som det såg ut före påbörjad renovering. Observera den svarta kulören som avslutar bröstningsfältet upptill. Bilden till vänster visar samma utrymme efter rekonstruktion då den övre bröstningslinjen fått en mer rödbrun kulör.*

I södra korsarmen, samt i de två sidoutrymmena på ömse sidor om koret, var bröstningslinjen före åtgärd svart. Idag har bröstningslinjen på målarens och församlingens eget initiativ fått en brunröd kulör. Anledningen var att man ansåg denna stämma bättre överens med övriga kulörer i kyrkorummet. När man studerar helheten av kyrkorummet blir det dock tydligt att den svarta kulören återkommer i dekorativt målade band i övergången mellan vägg- och takyta. Det är möjligt att den svarta kulören har varit en del av en mer komplex kulörbild i kyrkan som kanske med tiden blivit förenklad. I kyrkorummets västra del har klädhängarna ådrats om. Samtliga socklar har målats med linoljefärg.

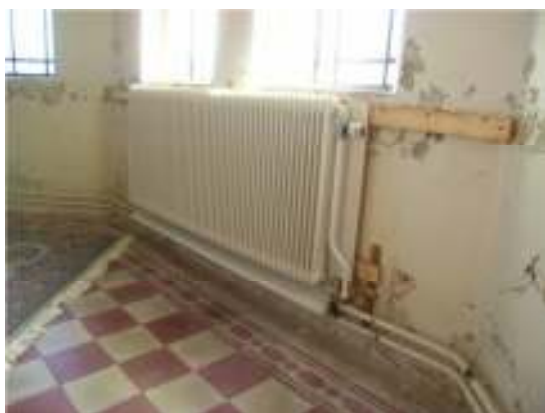
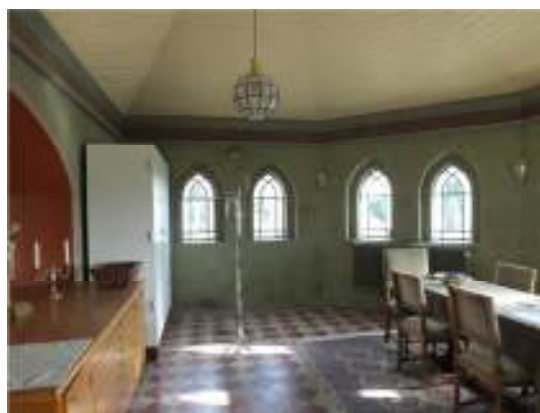
*Bilden till höger visar sakristian vid medverkande antikvaries första besök. Den moderna bröstningspanelen har i stort sett rivits och det senaste ytskiktet vit färg har krackelerat. Underliggande syns en ljus, nästan pastellgrön, kulör på väggpartierna. Bilden till vänster visar sakristian efter att väggarna putsats om och anfärgats med kalkfärg. Man kan ana variation i färgen där fuktvandringen är som intensivast.*

Väggarna i sakristian var innan projektets start målade i en vit, täckande färg och en träpanel täckte den nedre delen av väggarna till cirka en meters höjd. Träpanelen var modern och har enligt församlingen tillkommit under 1990-talet. I utrymmet har man haft stor fuktvandring i väggarna vilket påverkat panelen negativt, även om den monterats på läkt med flera centimeters luftning mot ytterväggen. När medverkande antikvarie besökte platsen första gången hade den till största delen redan monterats ner och församlingen fick länsstyrelsens tillstånd att inte återmontera den. Hösten 2013 revs lös puts respektive sentida ytskikt i sakristian. Det visade sig att sakristian redan tidigare varit omputsad till hög bröstningshöjd, cirka två meters höjd. Vissa partier av väggarna var tidigare lagade på ett flertal ställen. Det kunde iakttas att gesimsen mot koret delvis är gjuten med mycket grov cement. Dekorationsmåleriet är på dessa ställen klumpigt kompletterat.

Efter att väggarna putslagats med *kalkbruk fin* från Målarkalk, likt övriga väggytor i kyrkan, har väggarna målats med kalkfärg sju gånger och kalkvattnats tre gånger. Kulören har blandats av kromoxidgrönt, guldockra samt ytterst lite järnoxidsvart. Fönsterbänkarna har målats i en något mörkare grön kulör i linoljefärg på *kallpressad kokt linolja* från Ottossons Färgmakeri AB. Vid slutbesiktningen kunde tydligt ses att fuktvandringarna fortsätter i väggarnas nedre del, upp till ca 30-40 cm. Denna väggyta ligger under marknivå. Enligt församlingen upplevde man tidigare fuktvandring betydligt högre upp i väggfälten. Gången mellan sakristian och kyrkorummet har inte åtgärdats.

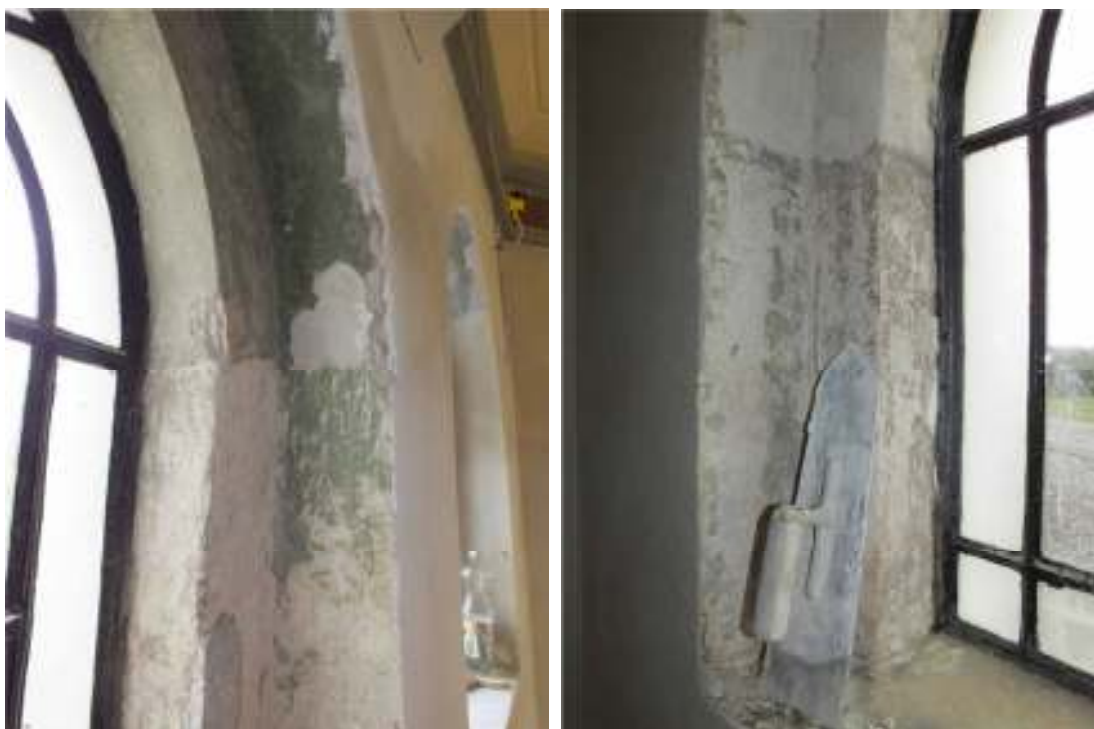
*Färgspår i fönsternischerna i sakristian. Två gröna kulörer och en brun återfanns i olika omfattning. Färgsättningen har inte återskapats utan omkalkning har skett enligt arbetshandling.*

De underliggande färglager som återfanns var grönt i två nyanser i fönstersmygarna, med en ljusare nyans i den yttre smygen. En brunröd nyans kunde också skönjas i fönstersmygen men under två meters höjd. Färgskikten var mycket slitna och hårt åtgångna och hur en tidigare färgsättning kan ha varit komponerad kan inte med säkerhet sägas. Det är svårt att avgöra om den brunröda kulören samexisterat med de två gröna, eller om den varit sekundär. Församlingen fick länsstyrelsens tillstånd att använda en något ljusare grön kulör till sakristian då den befintliga var så mättad med pigment att den fick försämrade vidhäftning. En sannolik tolkning är att den befintliga färgen urlakats på bindemedel och faktiskt varit ljusare från början. Det har inte getts tillfälle att närmare dokumentera färgskikten.

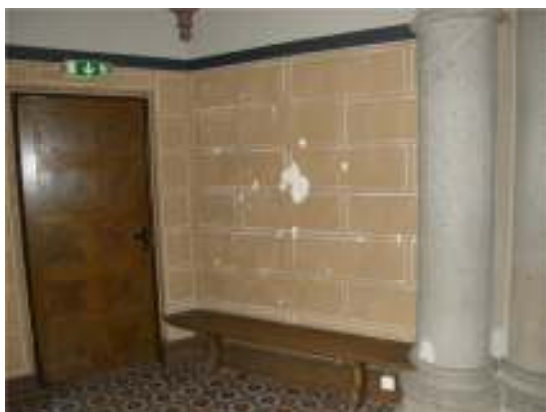
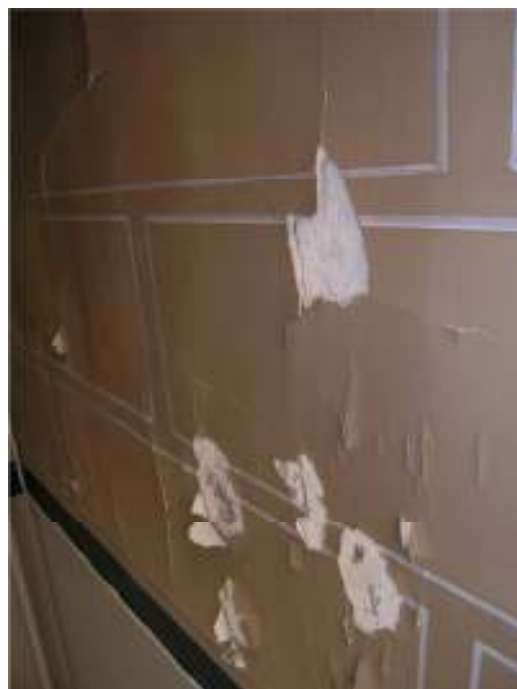
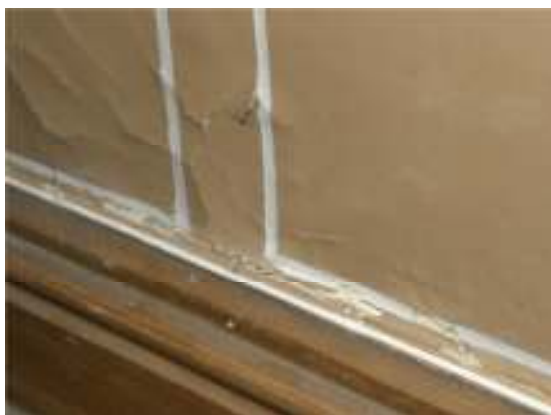
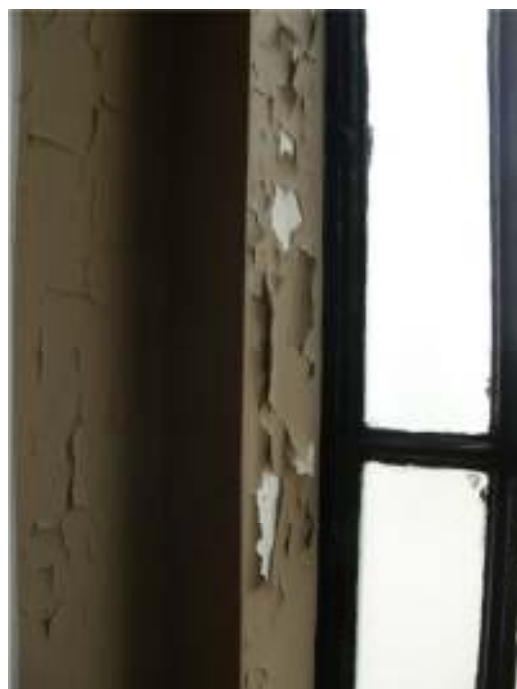
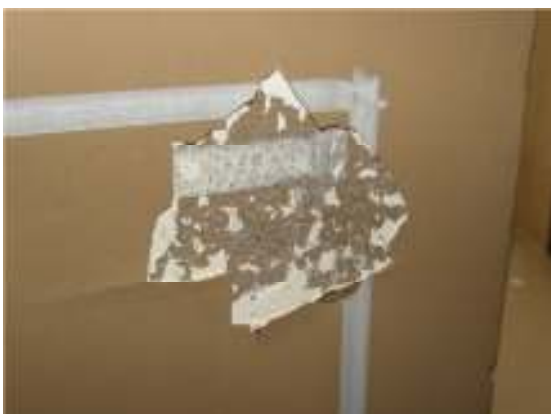
*Bilderna visar typisk skadebild för ytskikten före åtgärd.*

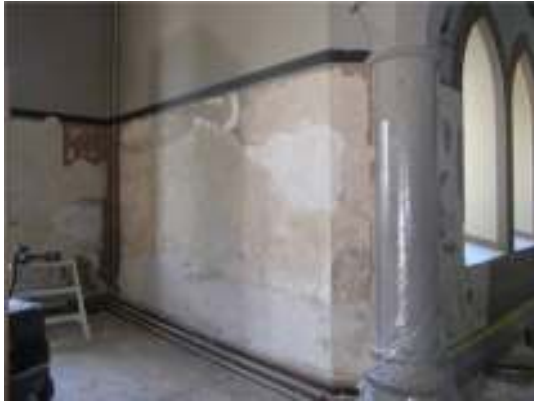
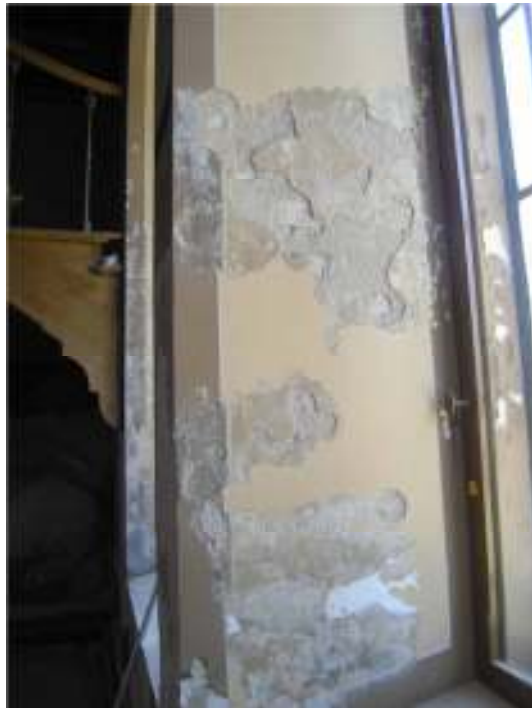
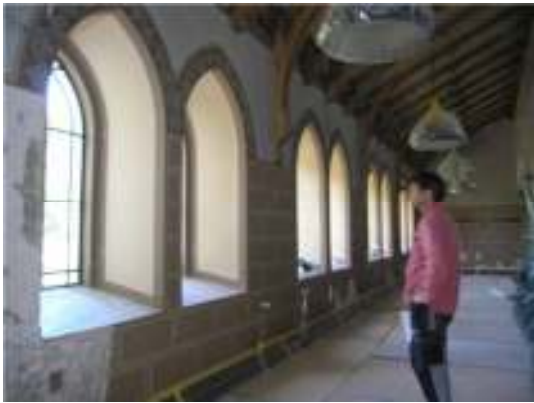
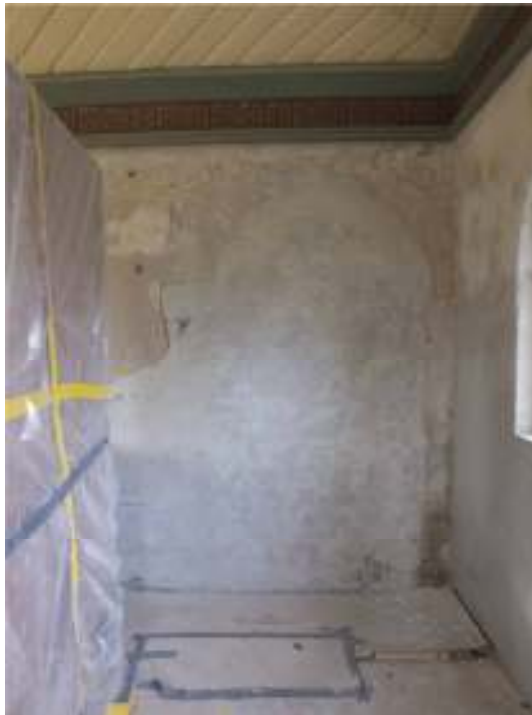
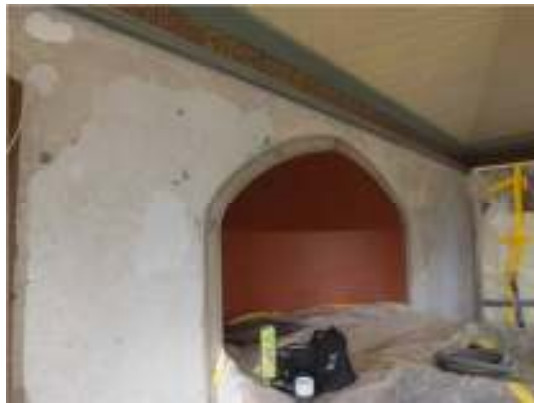
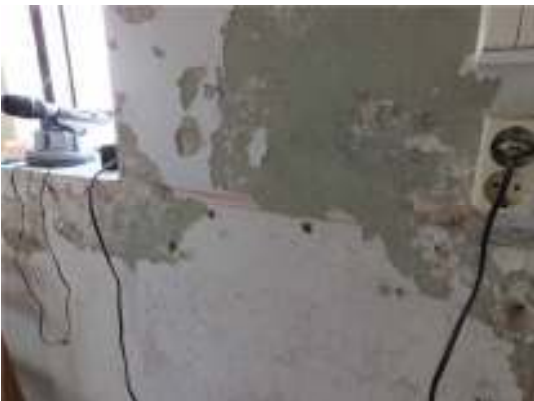
*Bilderna visar väggytorna när puts-skikten delvis rivits. Vänstra raden ovanifrån och ner: den södra korsarmen, södra delen av långhuset, sakristians vägg åt väster samt del av underliggande ytskikt i sakristian. Högst upp till höger har lös puts knackats bort och underliggande kulörer framkommit i södra korsarmens fönsternischer. Nedre bilden till höger visar en av sakristians väggar efter rivning av ytskikt.*

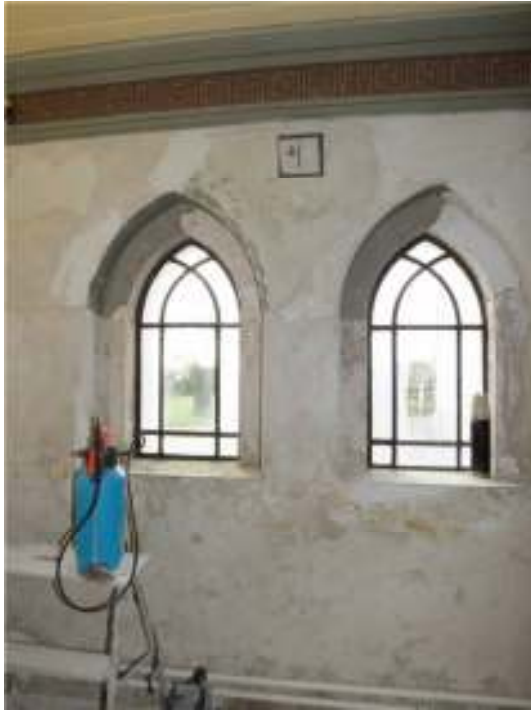
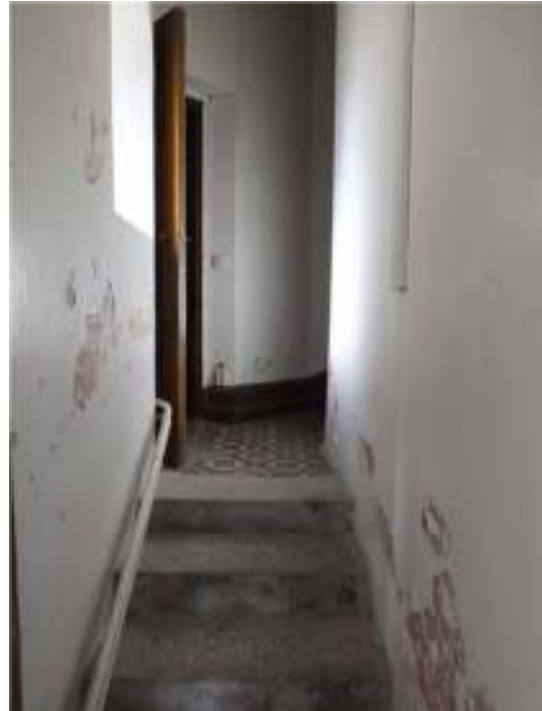
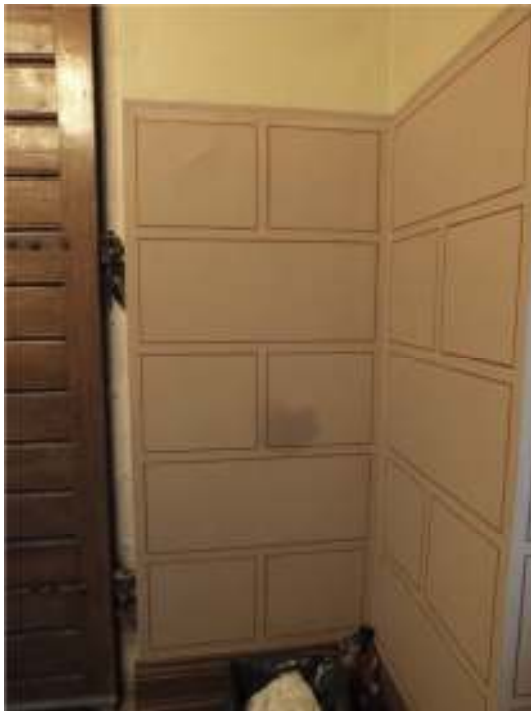
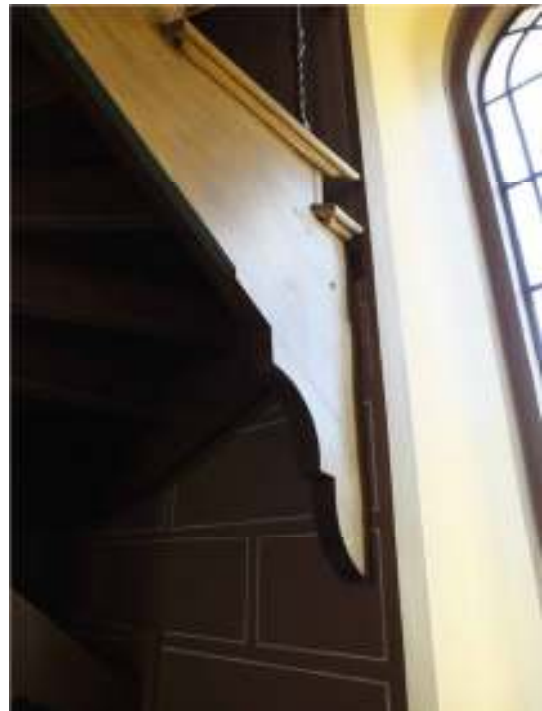
Överst till vänster syns två fönsternischer i sakristian där två gröna kulörer återfanns under senare tillkomna ytskikt, ett fält med brun kulör syns i fönsternischen till höger. Överst till vänster anslutningsgången mellan sakristian och kyrkorummet, denna har inte åtgärdats i projektet. Den nedre bilden till vänster visar vapenhusets rekonstruerade målning där ett par skador i väggfältet direkt norr om västporten gör sig synliga. Bilden längst ner till höger visar en av referensytorna med äldre färgsättning som sparats i södra korsarmen i anslutning till trappan.

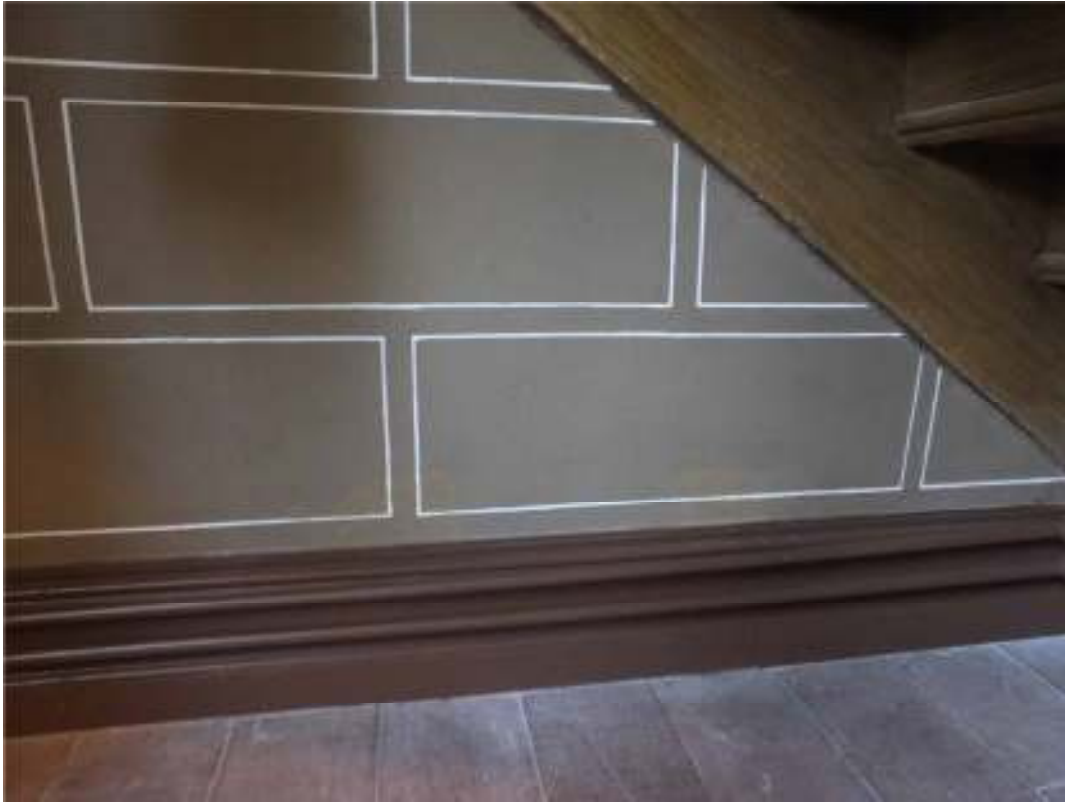
De tecken på skador som iakttagits: spjälkning vid västporten, saltutfällningar i norra korsarmen samt tecken på fuktvandring i sakristian, bör alla hållas under regelbunden uppsikt för att se hur de utvecklar sig.

*Den övre bilden visar väggytan under trappen i norra sidoskeppet med saltutfällningar, försök har gjorts att retuschera ytan men sannolikt är det bättre att acceptera utfällningarna. Den nedre bilden visar södra korsarmen efter färdigställd rekonstruktion.*

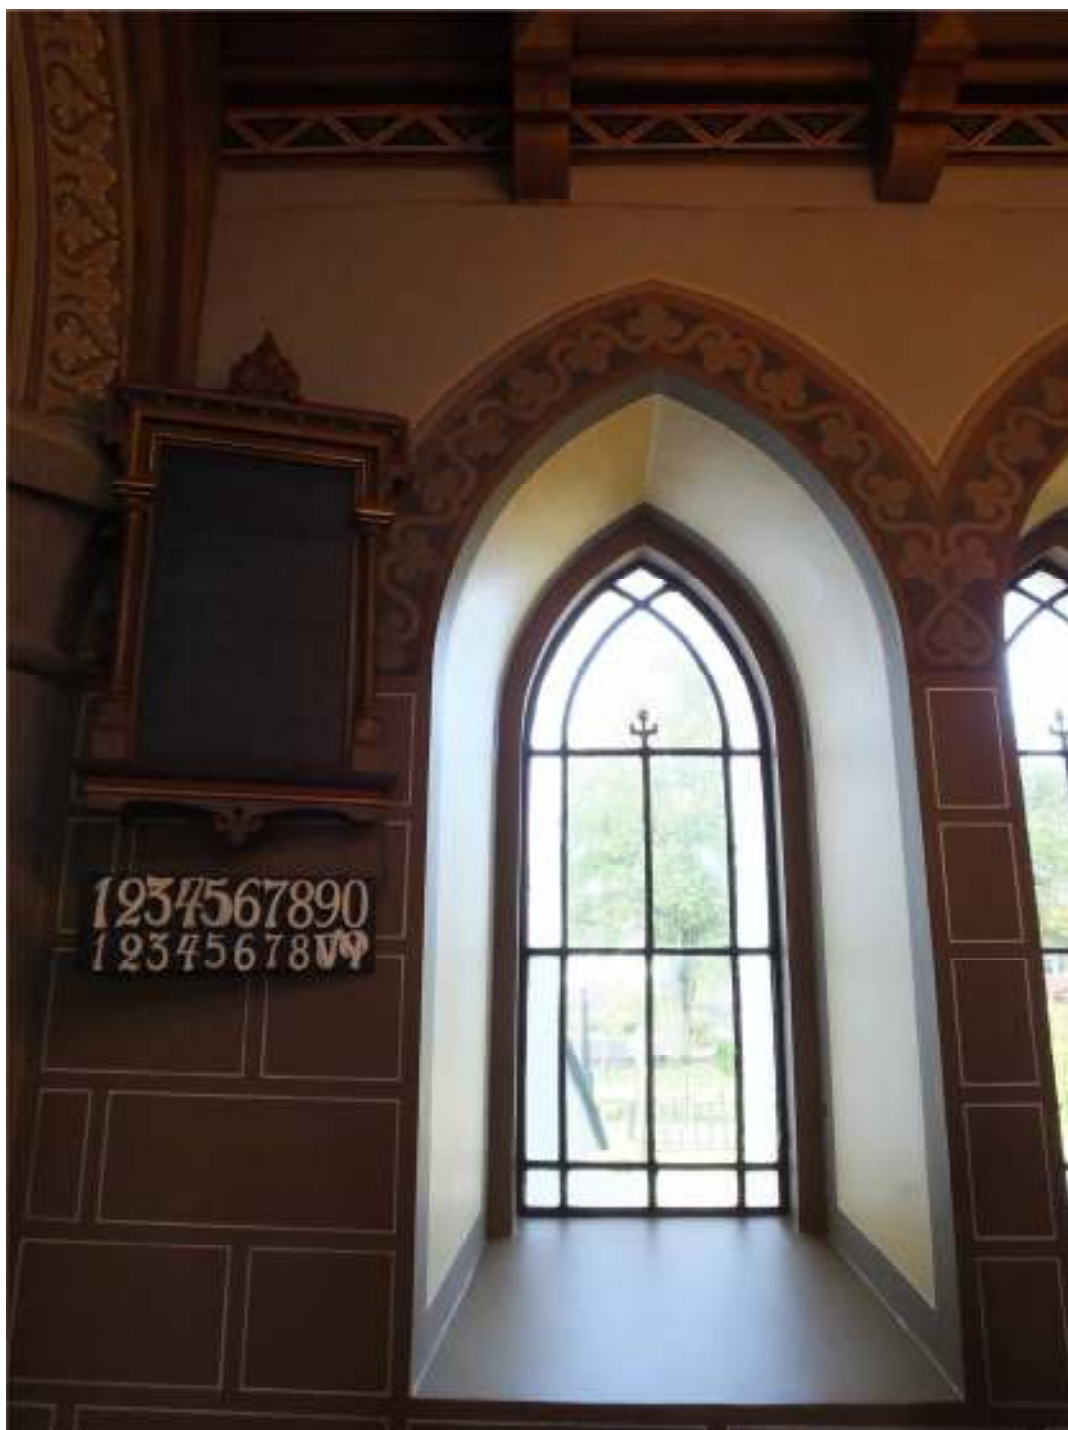
*Rekonstruerat målningsparti i nordost. Här syns även ett av de målade fönsterglasen.*

Några spruckna fönsterrutor har ersatts under projektet. Då församlingen inte lyckades få tag på frostat glas, målades rutorna i stället av målaren med ett gott resultat.
