Rapport 2014:39

Renovering av gravplats, Gamla begravningsplatsen, Kristianstad

Antikvarisk medverkan, 2013

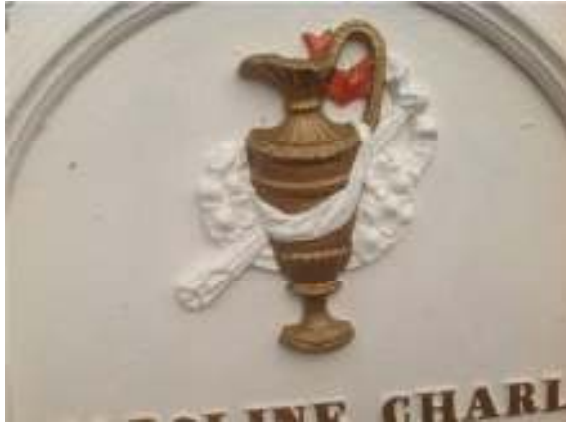
Bilden till vänster visar ett exempel på hur en murgröna traditionellt sett har använts till kullar som markerar de gravsatta. Denna gravplats finns på Nosaby kyrkogård. Bilden till höger är en redigerad detaljbild av den mindre gravvården på Ljunggrens gravplats. Det som på fotot är rödfärgat skall målas vitt. Idag är det rödfärgade partiet målat med guldfärg liksom urnan.

En mindre målningsdetalj återstår att åtgärda på utsmyckningen av den mindre gravvården. En del av tygstycket som slingrar sig runt urnan skall målas vitt. Detaljen är markerad med rött på fotografiet ovan till höger.

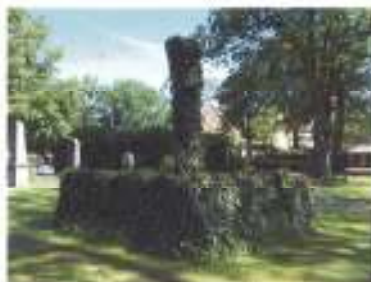
GRAVPLATS NR: Kv III:24
ANTAL GRAVVÅRDAR: 2
TYP I-II: Stående
MATERIAL I-II: Gjutjärn
YTMATERIAL: -
OMGÄRDNING: Smidesjärnsstaket
VEGETATION: Murgröna

P g a den kraftiga murgrönavegetationen är det omöjligt att avgöra statusen på gravvårdar och smidesjärnsstaket.

Murgrönan klipps ner och gravvårdar och smidesjärnsstaket friläggs. Därefter görs en skadebedömning i samråd med antikvarie.

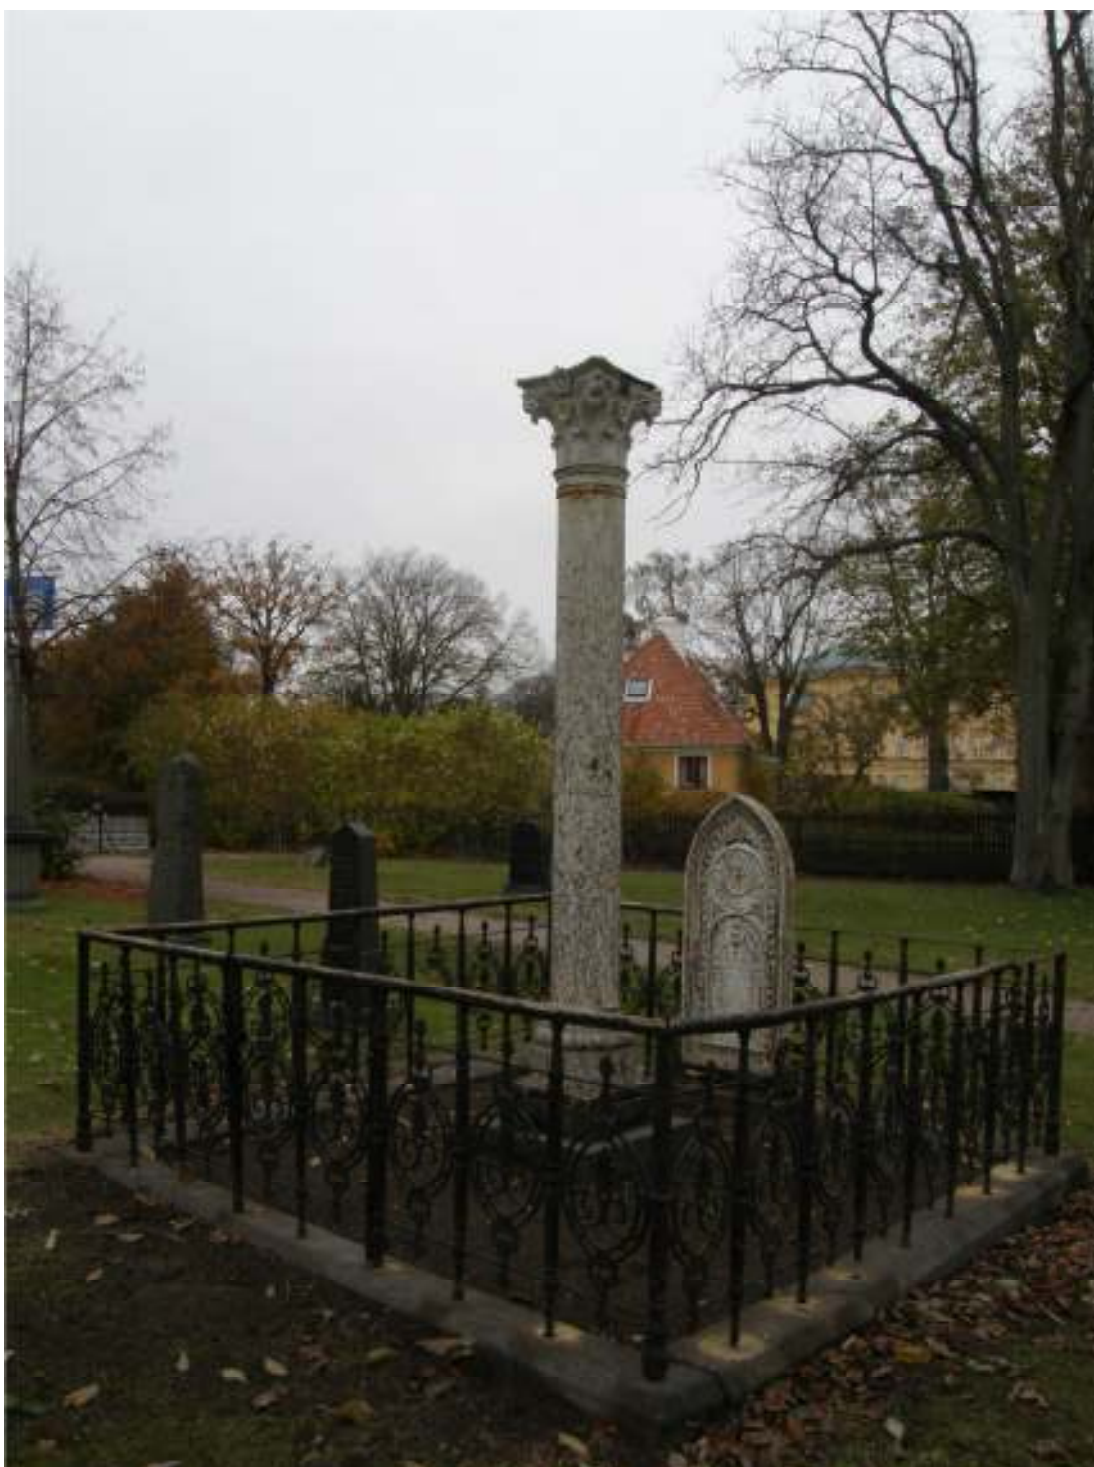
Familjen Ljunggrens gravplats hösten 2010 efter att murgrönan tagits bort på ett varsamt sätt.

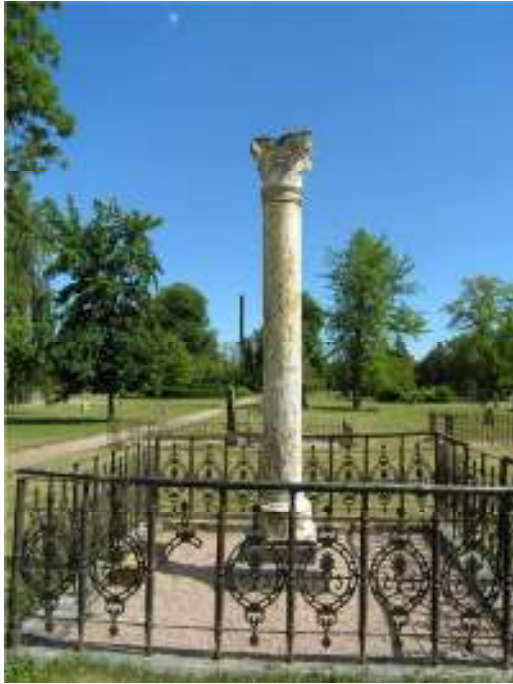
Överst till vänster granplatsen före åtgärd 2013. Den mindre gravvården har flyttats till ett förråd på grund av korrosionsskador.

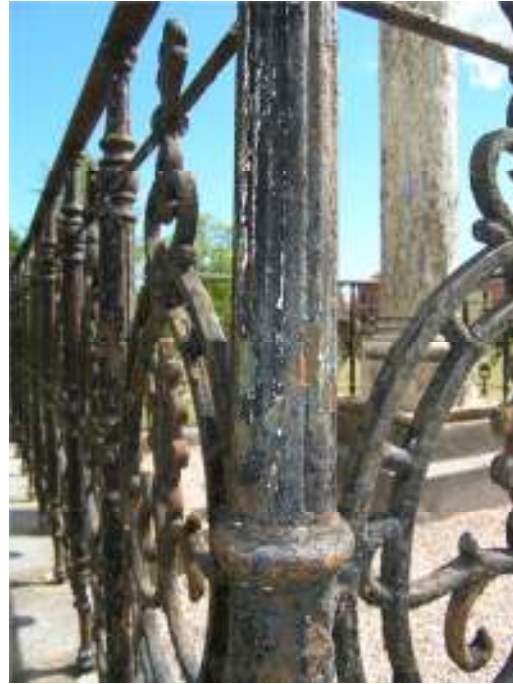
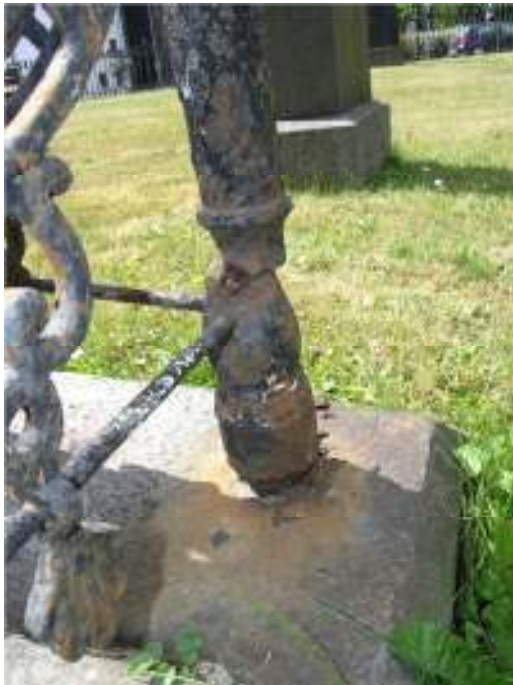
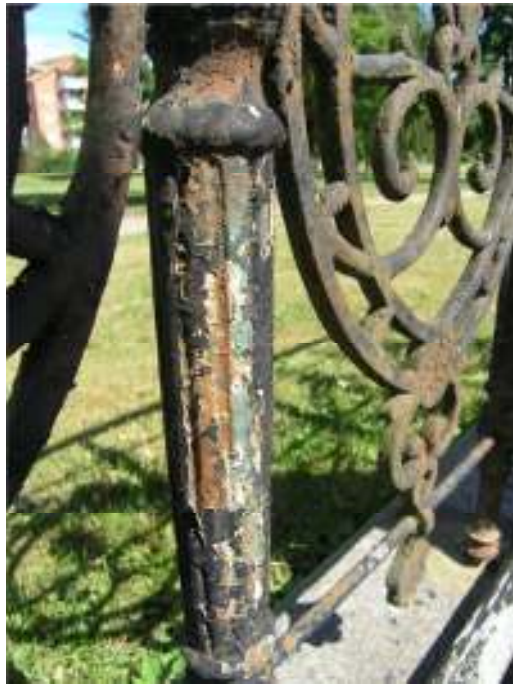
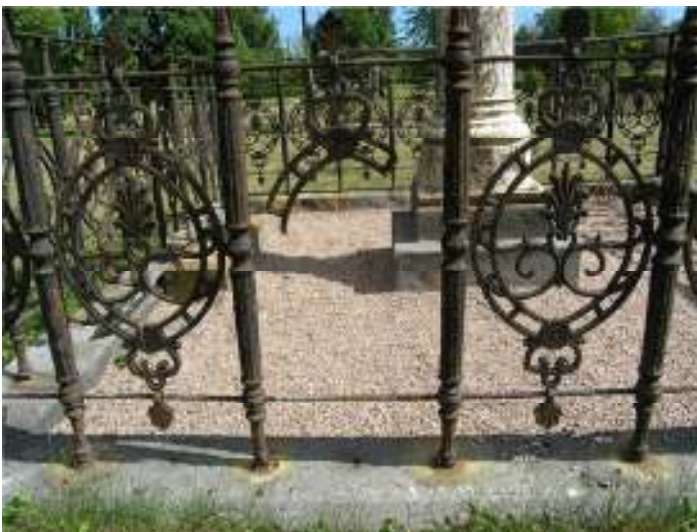
Närbilderna visar staketet före åtgärd, med grava korrosionsskador. På stolparna framkom en underliggande grön kulör och på medaljongerna en vit dito.

En del medaljonger hade fullständigt rostet sönder.

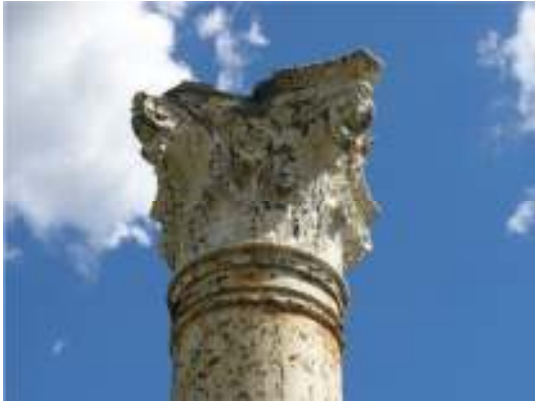
Kolonnens korintiska kapitäl, som man hade antagit var en gjutjärnsprodukt, visade sig vara en zinkgjutning. Entreprenörens bedömning är att zinkgjutningen är i dåligt skick, lösa delar har inte gått att svetsa ihop utan har på entreprenörens eget initiativ limmats med *Sealbond*. Även i anslutningen mellan kapitäl och kolonn har limning skett med *Sealbond*, som ett komplement till den ursprungliga monteringen med skruv. Entreprenörens bedömning är att kapitalet kanske håller i tjugo år till.

Enligt teknikantikvarie Bengt Spade kan anledningen till att man valt zink i kapitalet vara att detta är ett lättgjutet material, till skillnad från gjutjärnet med vilket det kan vara komplicerat att gjuta mindre detaljer. En anledning till att kapitalet idag är i dåligt skick bedömde Spade snarare vara slitage från surt nedfall än spänningskorrosion. Det som händer när zink bryts ner är att ytan till en början eroderar, att detaljerna slätas ut. För att i längden bevara kapitalet skulle man behöva göra en avgjutning medan detaljerna fortfarande är skarpa. En livsförlängande åtgärd är ett noggrant underhållet färgskikt som dagens linoljefärgskikt. Om detta underhålls med en intervall om ca fem år bör kapitalet ha ett skyddande offerskikt i tillräcklig utsträckning.

Överst till vänster kapitalet gjutet i zink. Det är tydligt att rostutfällningar saknas på kapitalet i jämförelse med kolonnen som är av gjutjärn. Överst till höger kolonnen basen på stensockel som spruckit i hörnen på grund av rostsprängande järndubbar.

På kapitalet satt sedan tidigare ett lock av blyplåt, detta höll inte tätt och har därför kompletterats med ytterligare en blyplåt. Allt har målats med vit linoljefärg i 4-5 lager.

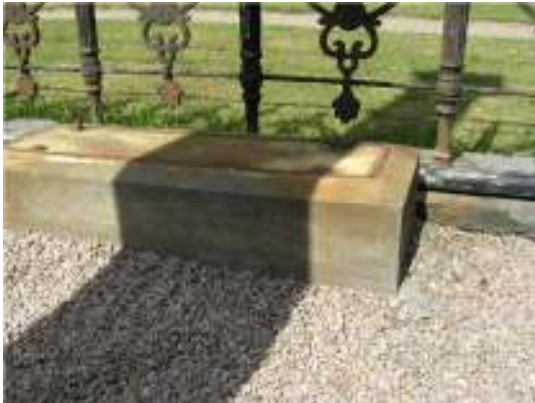
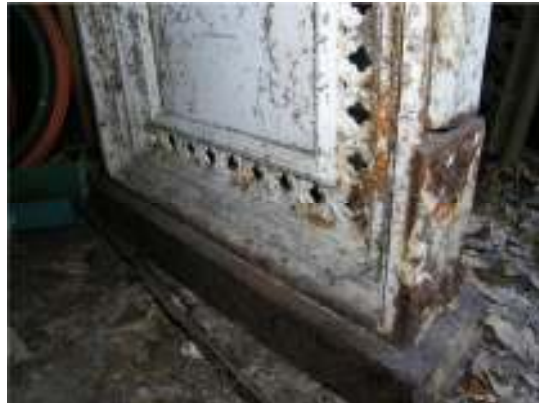
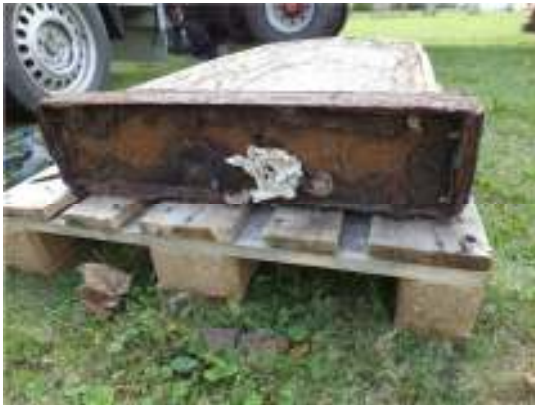
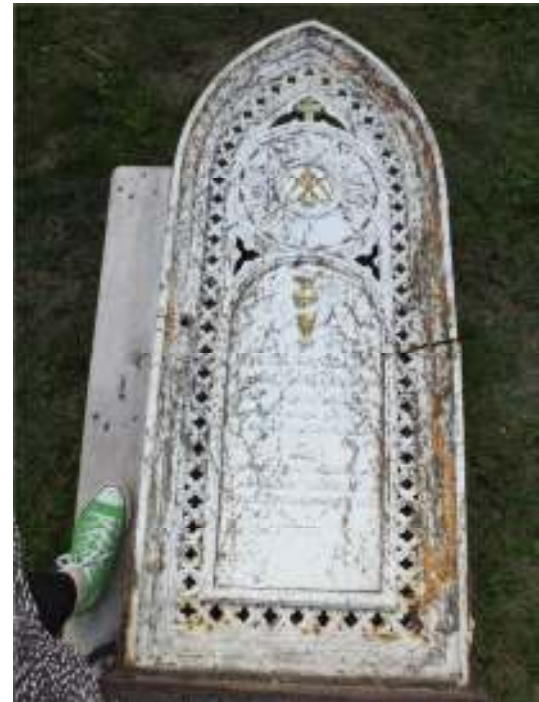
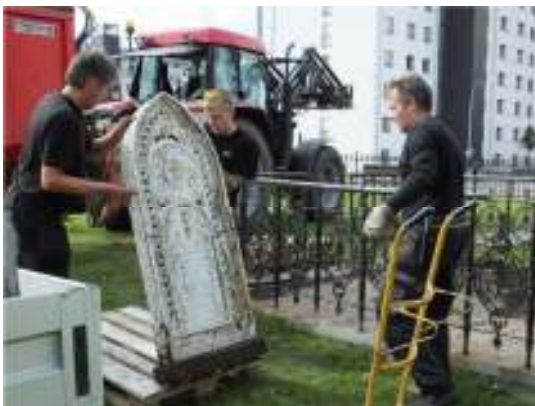
På andra raden till vänster stensockeln till den mindre gravvården, vars nedre del syns på bilden till höger. På tredje raden syns den sönderrostade basen på gravvården, som på bilden på rad fyra förbereds för transport till verkstad. Här ovan syns den liggande gravvården, sprickor i gjutjärnet är synliga på både vänster och höger sida.

Underdelen på den nygotiska gravvården hade rostet sönder. Denna har ersatts med rostfritt stål på entreprenörens eget initiativ och sedan målats. Gravvård, kolonn och staket har monterats med rostfria dubbar. Kolonnen har fästs med fyrkantsmuttrar som går upp genom bottenplattan så att den i framtiden skall kunna vara nedmonterbar utan att man behöver skära av bultarna. Stensocklarna har lagats med stenlim.

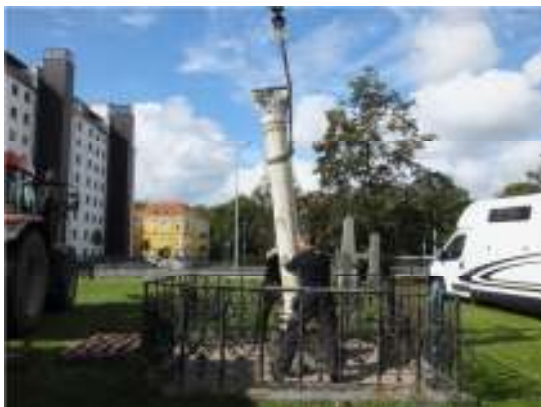
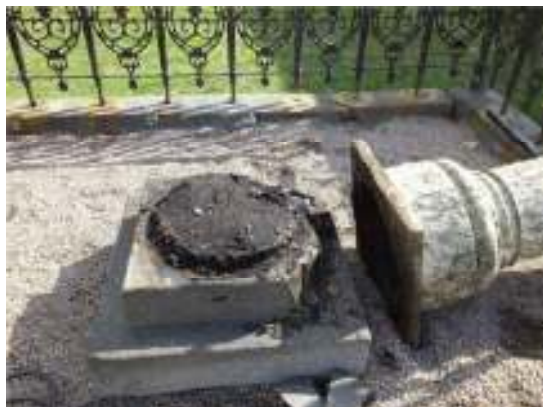
Högst upp till vänster lyfts kolonnen ner från sin sockel med hjälp av en traktor. Först fick dubbarna i stenen skäras av. Bilden högst upp till höger visar kolombasen när kolonnen tippats, och den humus som samlats under åren.

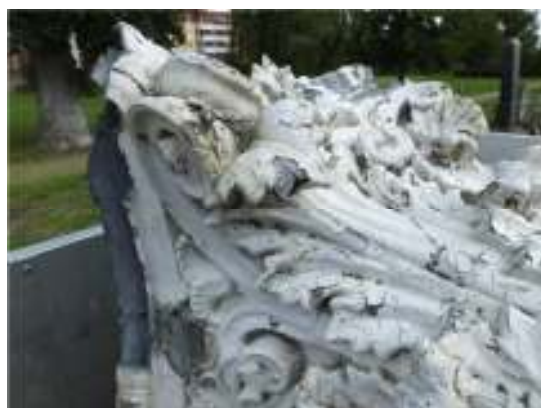
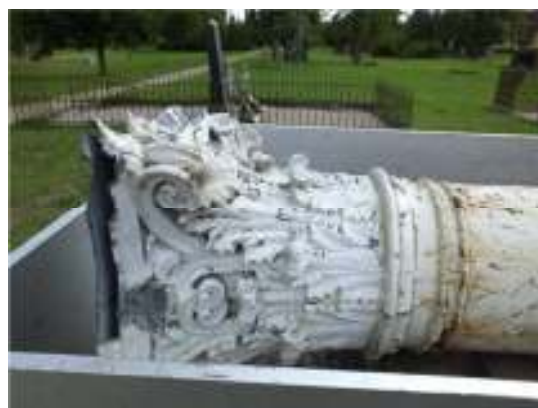
På andra raden syns två närbilder av det mycket detaljerade kapitälet. Ett lock av bly ligger ovanpå men efter att delar av kapitälet fallit bort håller det inte längre tätt.

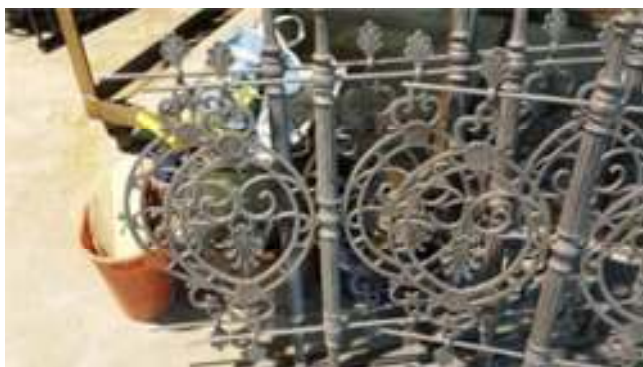
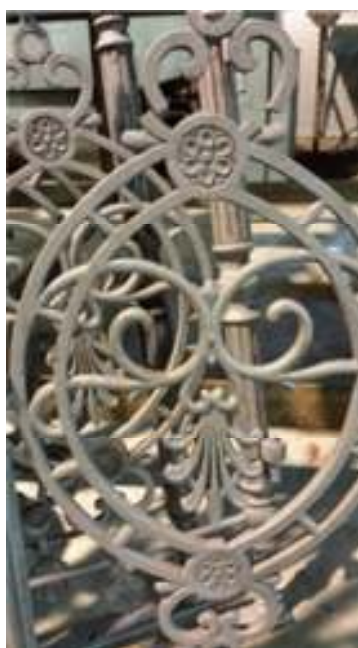
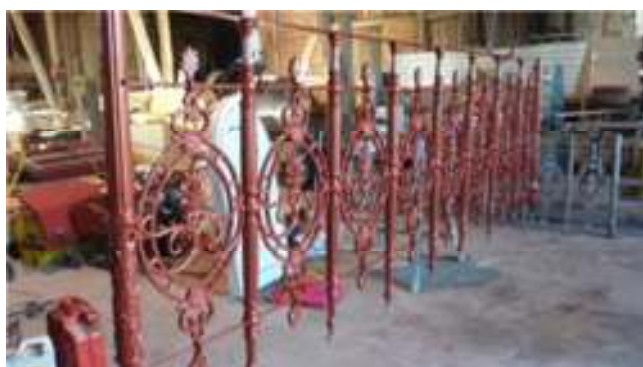
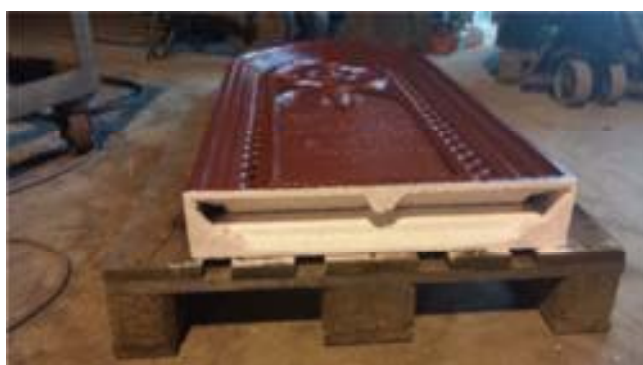
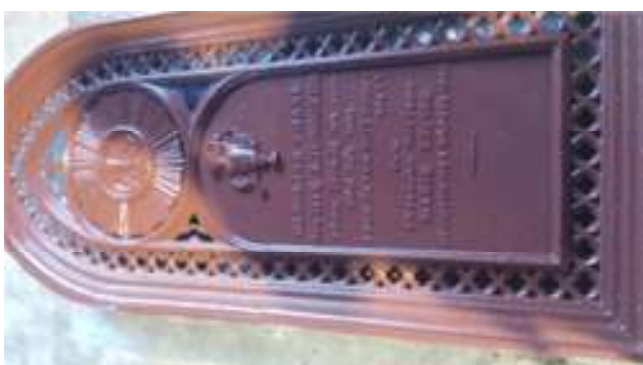
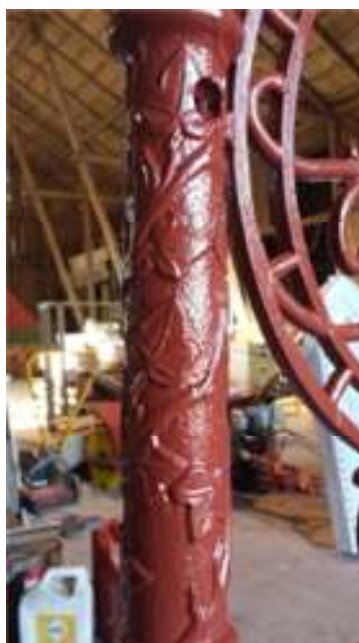
Bilderna ovan visar delar av gjutjärnstaketet efter blåstring respektive grundmålning. En fin dekoration av slingrande murgröna framkom när tjocka färglager togs bort. Här syns även gravvården efter grundmålning. Foto: Lars Svensson.

Allt gjutjärn har grundmålats med Ottossons järnmönja. Staketet har målats tre gånger med Ottossons oxidsvarta linoljefärg, kolonn och gravvård har målats fyra till fem gånger med Ottossons titanvita. Text på kolonn och gravvård har målats med guldpigment blandat med klarlack. Slutmålning har skett på plats. Gjutjärnsstaketets överliggare var tidigare av fur, sannolikt tryckimpregnerad. Denna var i mycket dåligt skick och har ersatts av en överliggare i ek som behandlats med rå linolja.

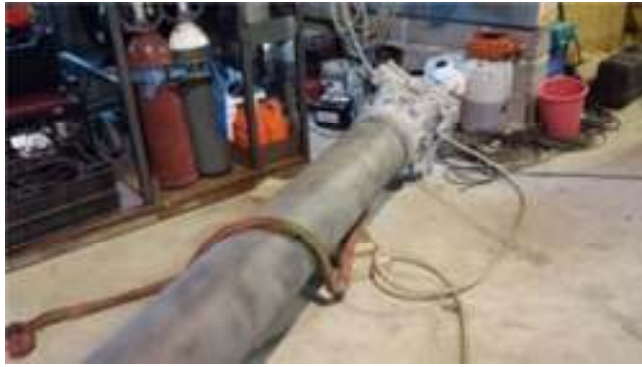
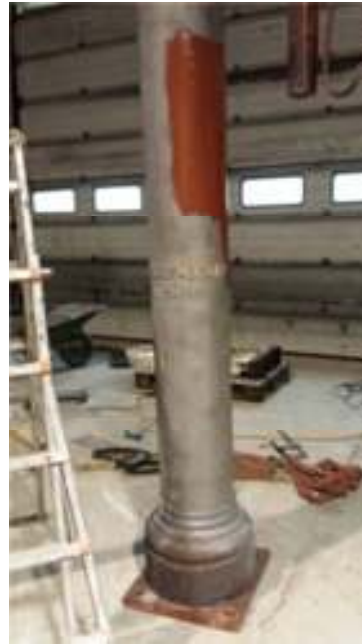
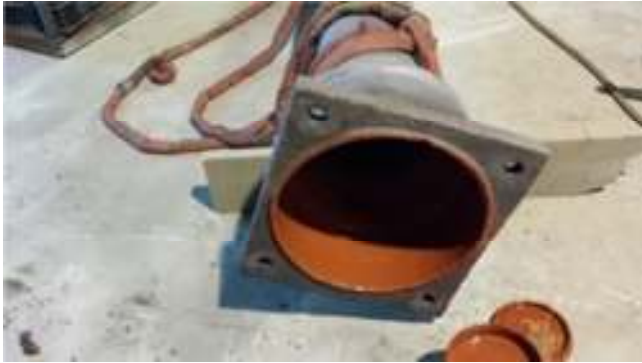
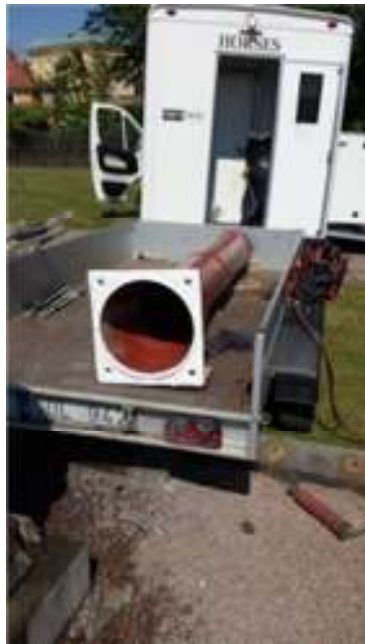
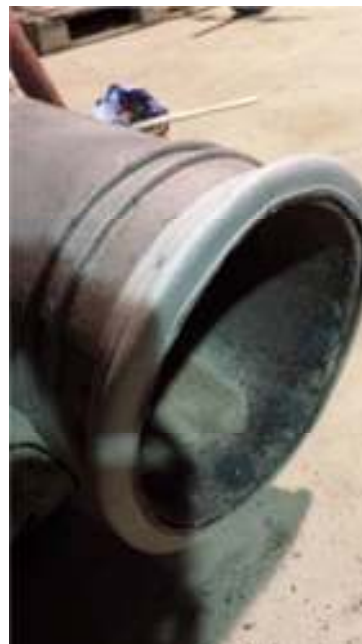
Kolonnen på verkstaden, efter blästring har den grundmålats både invändigt och utvändigt. Den nedre bilden till höger visar kolonnens överdel där kapitälet ansluts. Foto: Lars Svensson.

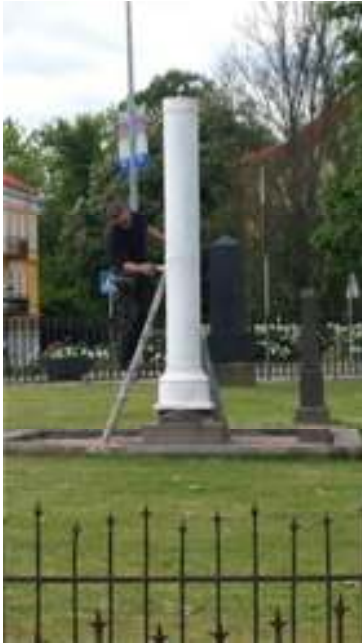
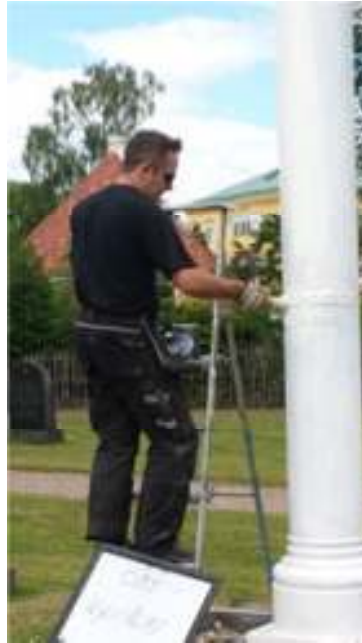
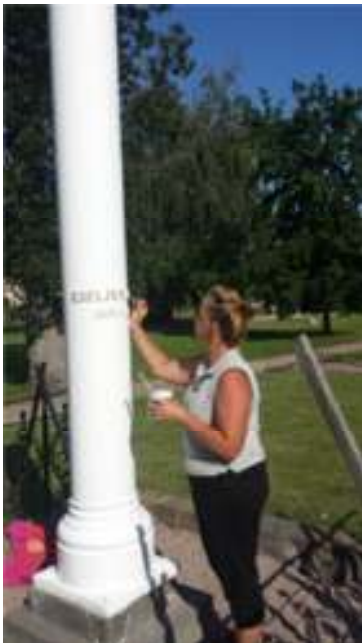
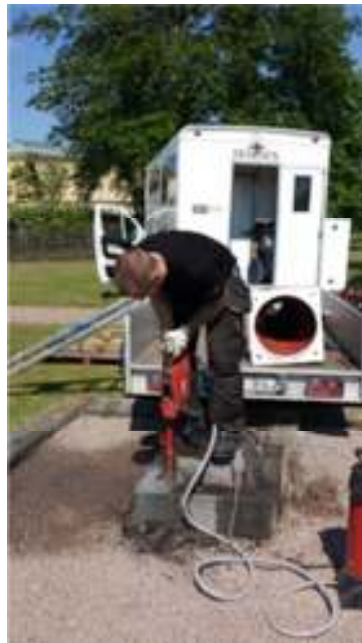
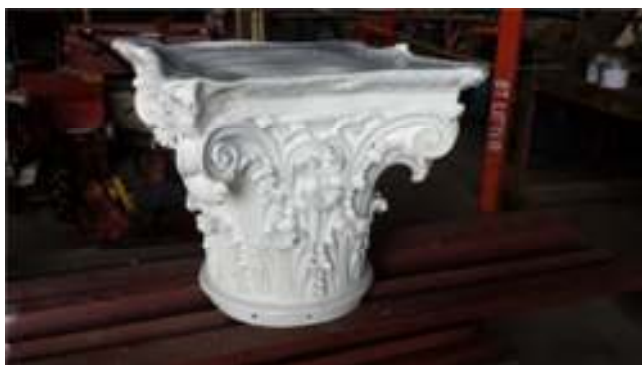
Kolonnen återmonterad och målning pågår. På rad två till böger bortas de gamla järndubbarna ur för att ge plats åt nya, rostfria. Längs ner syns kapitälet efter renovering och målning. Locket av blyplåt har vikts runt kapitälets topp för att hålla tätt. Foto: Lars Svensson.

Infästningen av kolonnen i stensockeln har ändrats från dolda dubbar till fäste med fyrkantsmuttrar i syfte att underlätta en nedmontering för framtida underhåll. Eftersom befintligt lock av blyplåt till kolonnen inte höll tätt har detta kompletterats med ytterligare en blyplåt. Basen till gravvården som var sönderrostad har ersatts av rostfritt stål. Linoljebaserad järnmönja har använts istället för blymönja. Limprodukten *Sealbond* har använts för reparation av zinkkapitålet utan medverkande antikvaries kännedom. Hur detta kommer att fungera i längden är okänt.

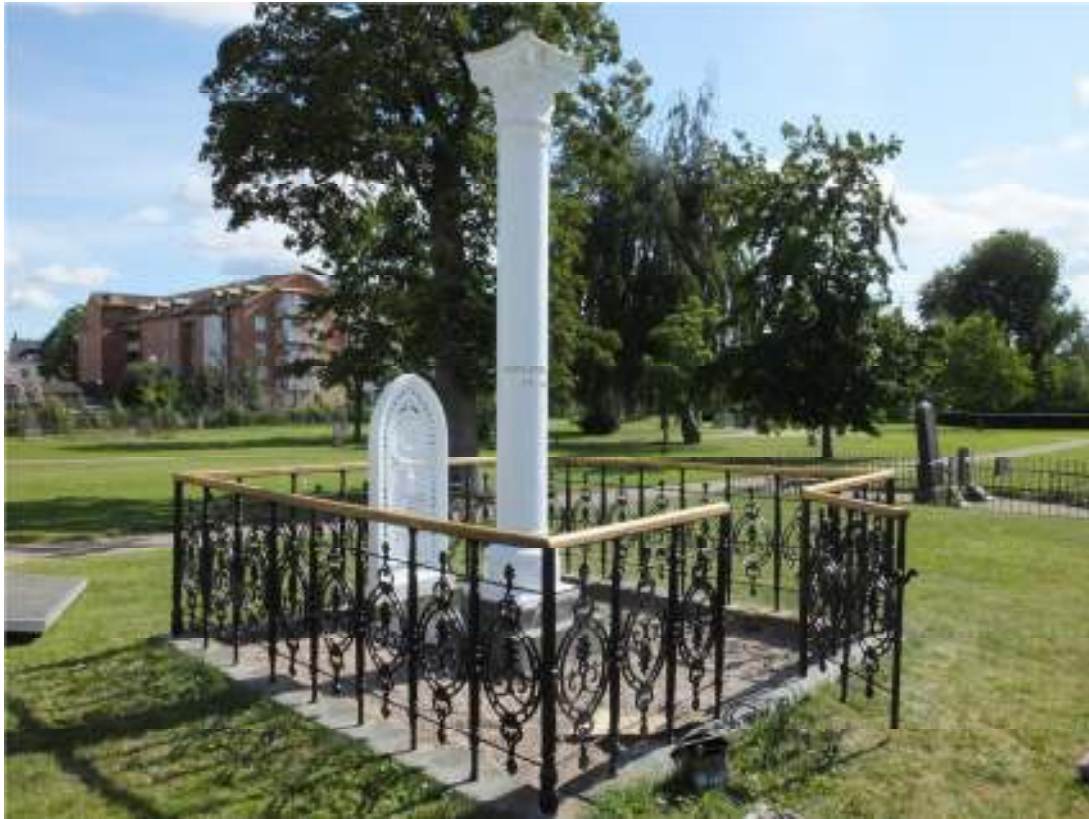
Gravplatsen efter avslutad renovering i augusti 2014.
