Taket på Fru Görvels hus

Antikvarisk kontroll, 2008-2009

Rapport 2015:15

Antikvarisk kontroll, 2008-2009
Lunds domkyrkoförsamling, 1298
Skåne län

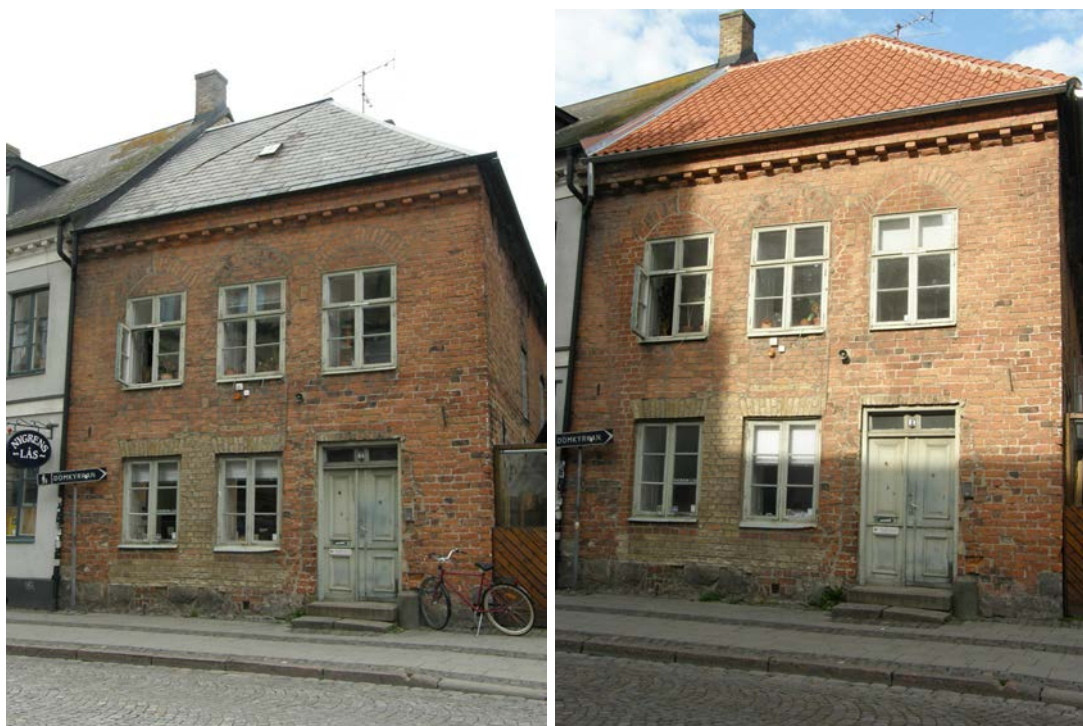
Fru Görvels hus, den östra fasaden mot Stora Södergatan, t.v. före renoveringen i augusti 2008 och t.h. ett år senare.

Byte av takmaterial, från skiffer till tegelpannor, samt byte av plåtskoningar, häng-rännor och stuprör.

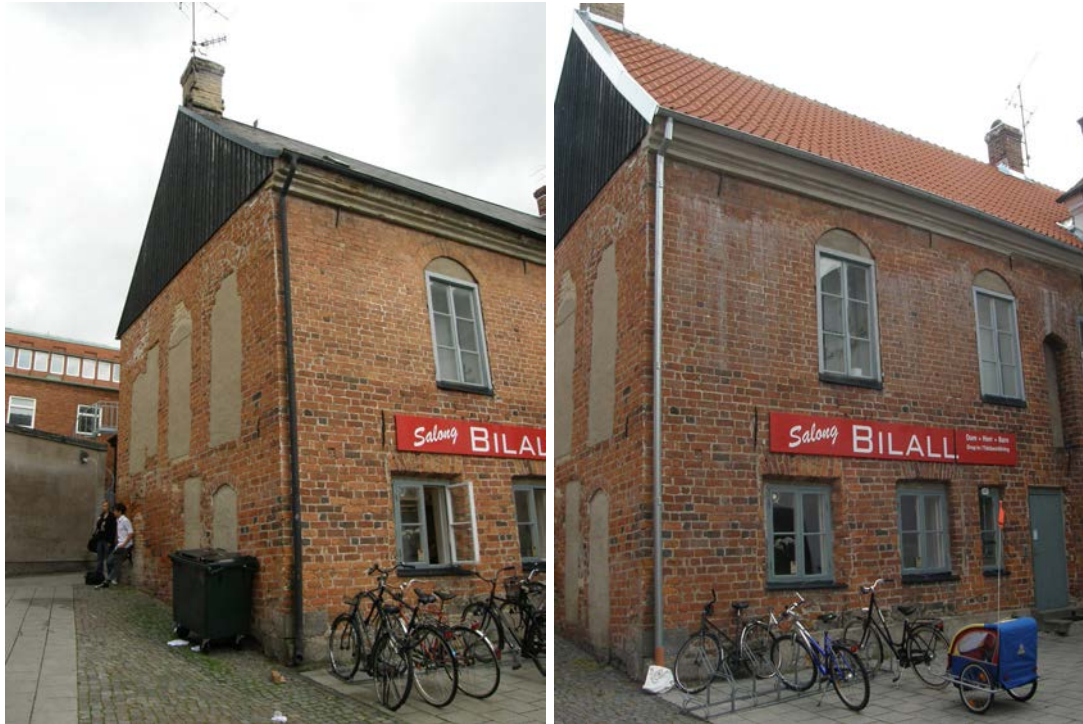
Den västra gaveln och södra sidan vetter mot gården, t.v. före takomläggningen och t.h. efter. Takgesimsen putsades om på den södra sidan.

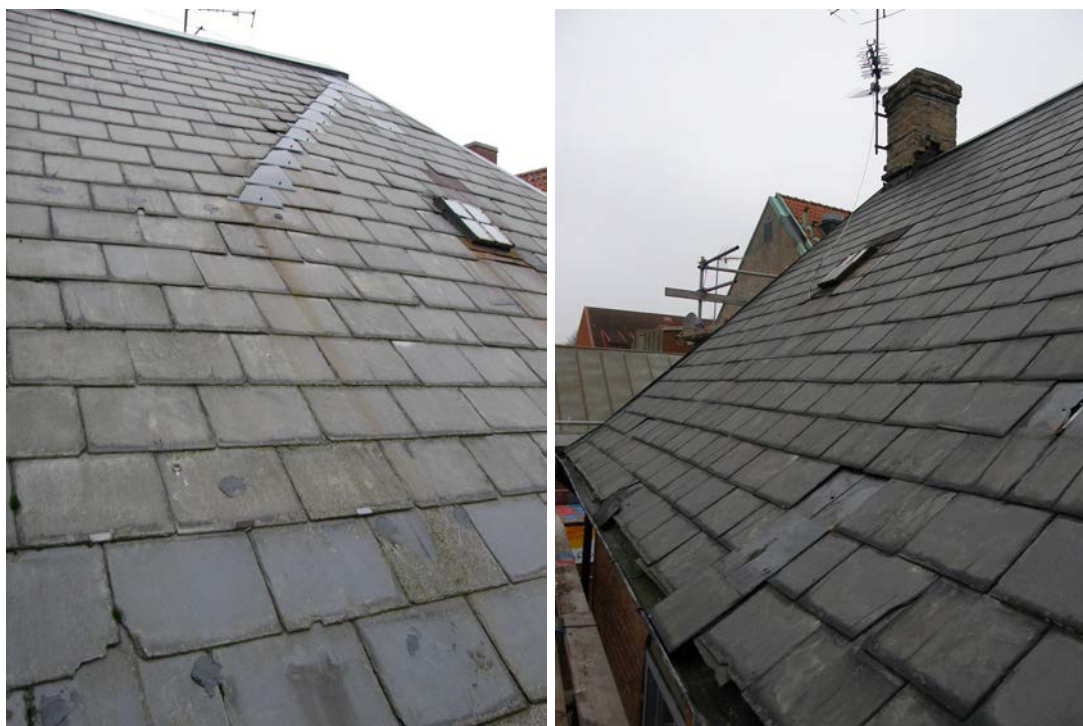
T.v: Skiffertaket vid gradsparren på den östra valmade gaveln. T.h. ses nedfallna skifferplattor på det norra takfallet.

Allt skiffer, läkt underlagspapp och alla plåtarbeten i anslutning till taket togs bort. Skiffertaket var i dåligt skick, många skifferplattor hade lossnat och flera hade sedan tidigare ersatts med plåt. Den underliggande brädningen visade sig vara i bättre skick än man förväntat varför man bara på några mindre ställen behövde byta råspont. Sammanlagt handlade det om några få kvadratmeter. Därefter lades ny underlagspapp, ny läkt och nytillverkade tegelpannor från Vittinge tegelbruk. Pannorna är enkupiga och från tre olika bränningar vilket gör att de skiftar något i färg. Skiftningarna är tänkta att överensstämma med fasadteglets patina och ojämna schatteringar.

Vid gradsparren som löper mot grannfastigheten vid det östra takfallet var taket något vinklat. Gradsparren täcktes på den övre delen av en plåt som var helt sönderrostad och det var framförallt här det fanns ett läckage. Men sparren var i gott skick, liksom resten av takstolen varför man inte behövde åtgärda denna. Men då vinklingen åsamkat huset skada och var svår att täcka in med plåt valde man att anpassa läkten. På så sätt kunde pannorna läggas jämnare. Man kan fortfarande ana att det finns en viss nivåskillnad men det är ingen skarp vinkel. Med takpannor är det, till skillnad från skiffer, lättare att trola bort ojämnheter i taket. Taktäckningen med pannor bygger på omkring tio centimeter mer än vad taktäckningen med skiffer gjorde.

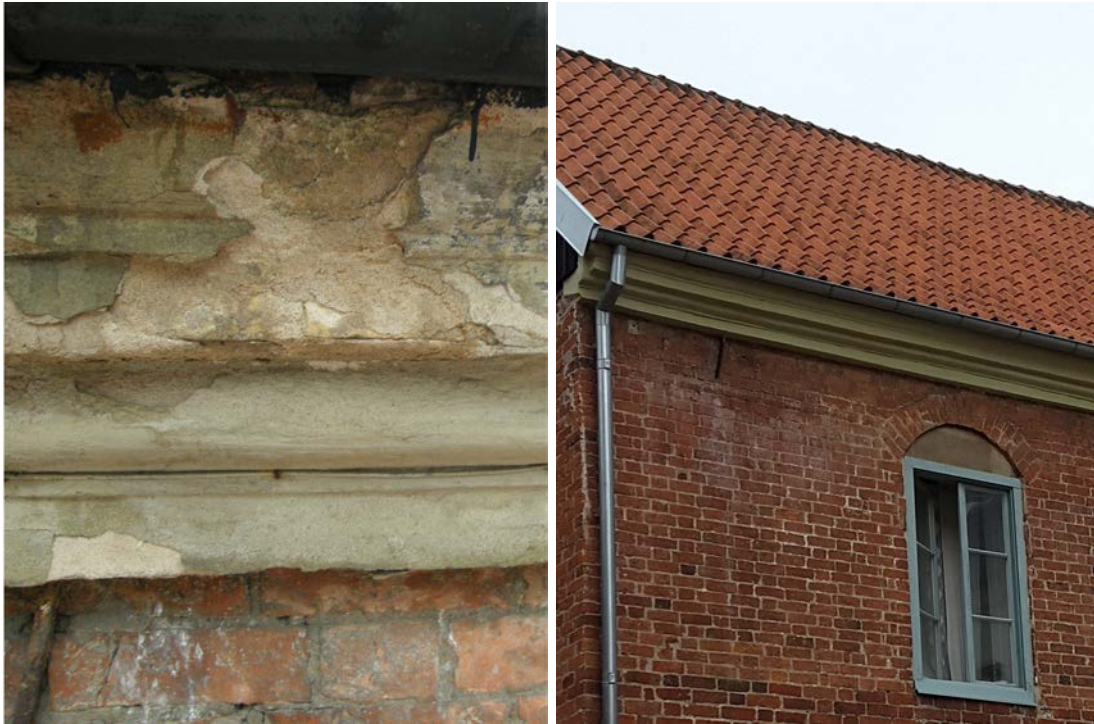
Gesimsen (t.v. före och t.h. efter) lagades med hydrauliskt kalkbruk och avfärgades med grågrön kalkfärg.

Gesimsen på den södra sidan var något skadad varför den lagades med hydrauliskt kalkbruk längs hela sträckan. Det befintliga bruket, eller delar av det var troligtvis något liknande bruk, utan inblandning av cementbruk. Gesimsen var målad i en ljus gulgrå färg som troligtvis var tänkt att likna sandsten som var ett vanligt inslag på påkostade tegelhus under renässansen. Även under 1800-talet då renoveringar utfördes gjordes putsdekor i material eller färger som skulle efterlikna sandsten och ge ett exklusivt intryck. Gesimsen avfärgades senare på våren med en kalkfärg i grågrönt likt befintlig kulör.

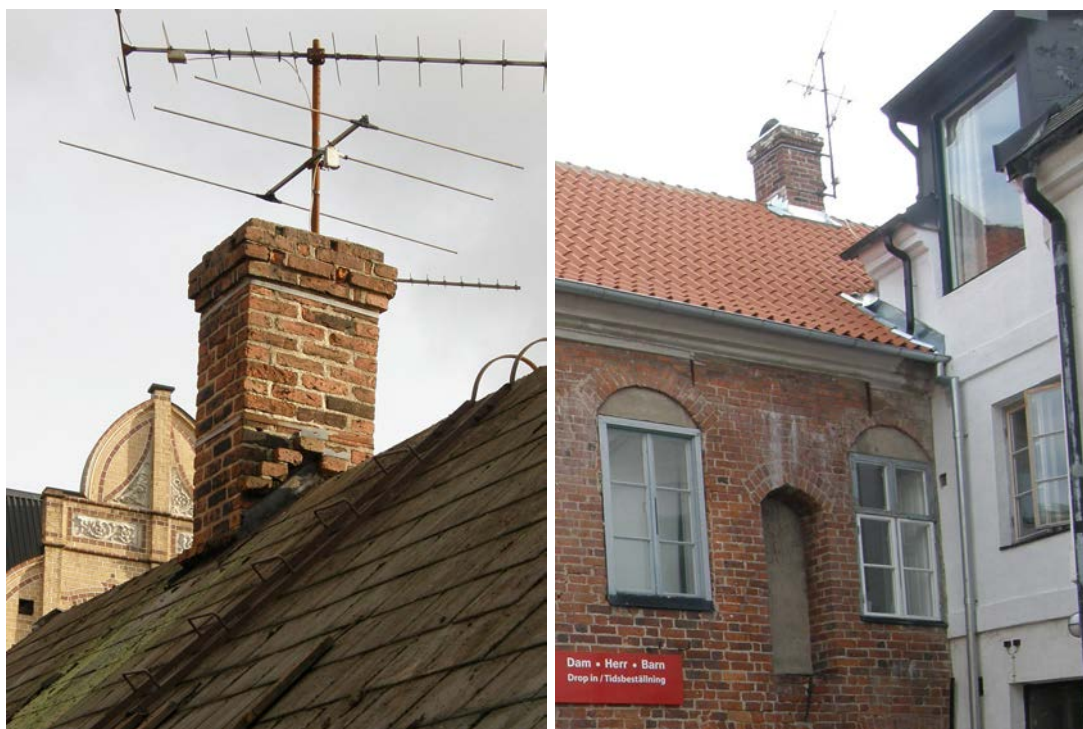
Skorstenarnas nedre utkragning togs bort, lagades i med bruk och skoningen utfördes med galvad plåt som frästes in i teglet.

Byggnadens två skorstenar är murade i tegel med utkragning både upptill vid kronan och nertill över nock. De nedre utkragningarna sågades bort på grund av att plåtningen inte kunde utföras med de dimensioner som krävs. Med tegeltaket byggs dessutom taket på, jämfört med det tidigare taket, vilket gjorde det omöjligt att utföra plåtarbetena på skorstenarna. Lagningen utfördes med bruk varefter infräsning för plåten gjordes. Skorstenarna försågs med bågformade skydd i galvad plåt.

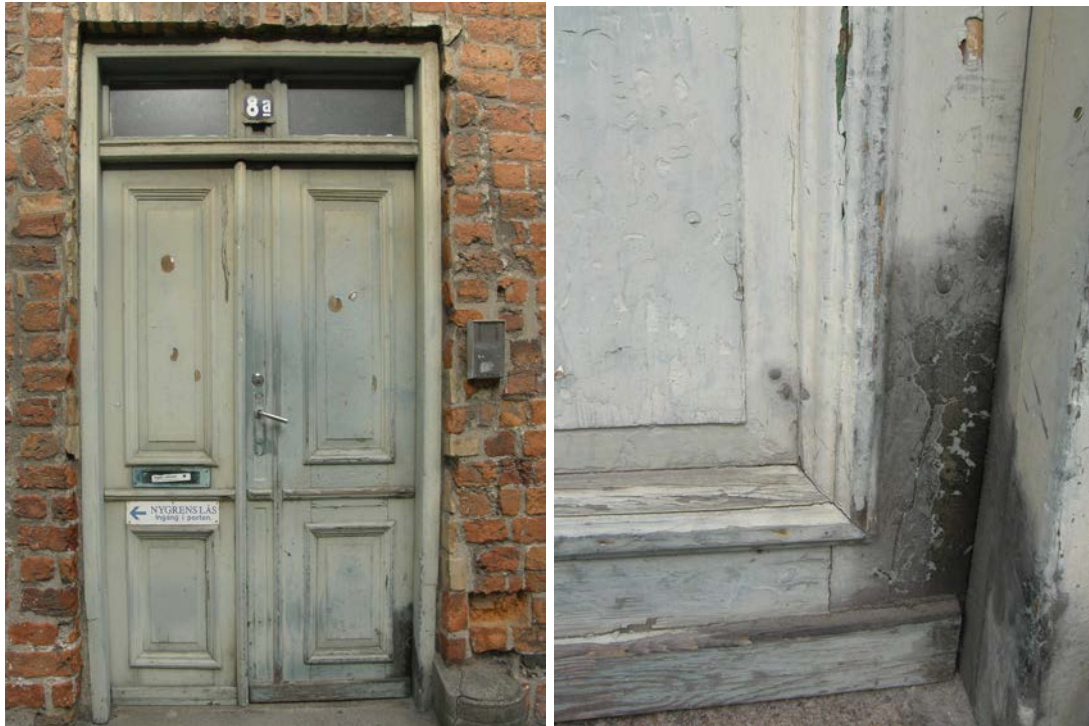
Under sommaren som följde avfärgades fönstren och dörrarna på den östra gaveln och södra sidan. De som satt på den östra gaveln mot gatan var avfärgade i en grön kulör som blekts och under fanns färglager som tydde på att färgen en gång varit kromoxidgrön. En gröngrå kulör som var något mörkare än den befintliga valdes (NCS-kod S 5010-G10Y). På den södra sidan var fönstren och dörren avfärgade i en gråblå kulör. Här användes en färg i samma kulör (NCS-kod S 4010-B50G). Fönstren och dörrarna hade samma färgsättning som grannfastigheterna vilken skiljde sig mellan gatu- och gårdsfasad. Då den senaste målningen troligen var utförd med en alkydolfärg och fönstren inte skrapades ner till trärent gjordes avfärgningen ånyo med denna färgtyp.

Dörr och fönster på den östra fasaden avfärgades med oljebaserad färg i en snarlik kulör. Färgpigmenten på de grönmålade snickerierna hade kritats och blekts väldigt mycket, den nya färgen blev något mörkare. Bilderna är tagna före målning.
