# S:t Petri kyrka Värme- och ventilationssystem

Antikvarisk medverkan, 2013–2015

# S:t Petri kyrka – ombyggnad av värme- och ventilationssystem

Antikvarisk medverkan., 2013–2015  
Klippans socken, 1052  
Klippans kommun  
Skåne län

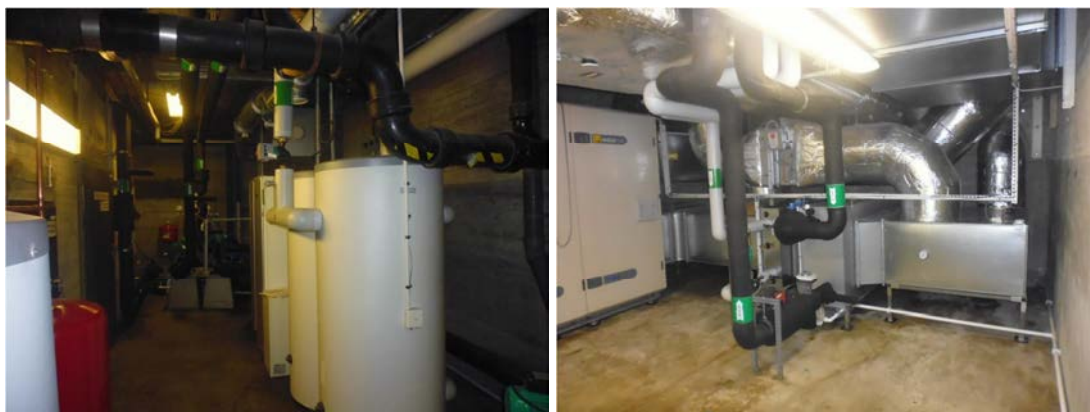
Värmepumparna (t.v.) och ventilationscentralen (t.h.).

Ett nytt vattenburet värmesystem, en kombinerad värmepumpänläggning (NIBE 1340, 60+40 kw samt tillskottsvärme på 43 kw) med bergvärme som uppvärmningskälla samt ett nytt ventilationssystem (FTX-system) har installerats i kyrkan. Borrhålen för bergvärme har gjorts väster om kyrkan på platsen för den spegeldamm som hör till den ursprungliga kyrkoanläggningen. (Dammen restaureras i samband med dessa arbeten men i ett fristående projekt.) Sammanlagt har 12 borrhål med varierande djup gjorts. Kollektorslangarnas anslutning från borrhålen vidare till den nya värmepumpänläggningen sker via en håltagning i församlingsbyggnadens västra mur, under mark. (All ledningsdragning har gjorts dold).

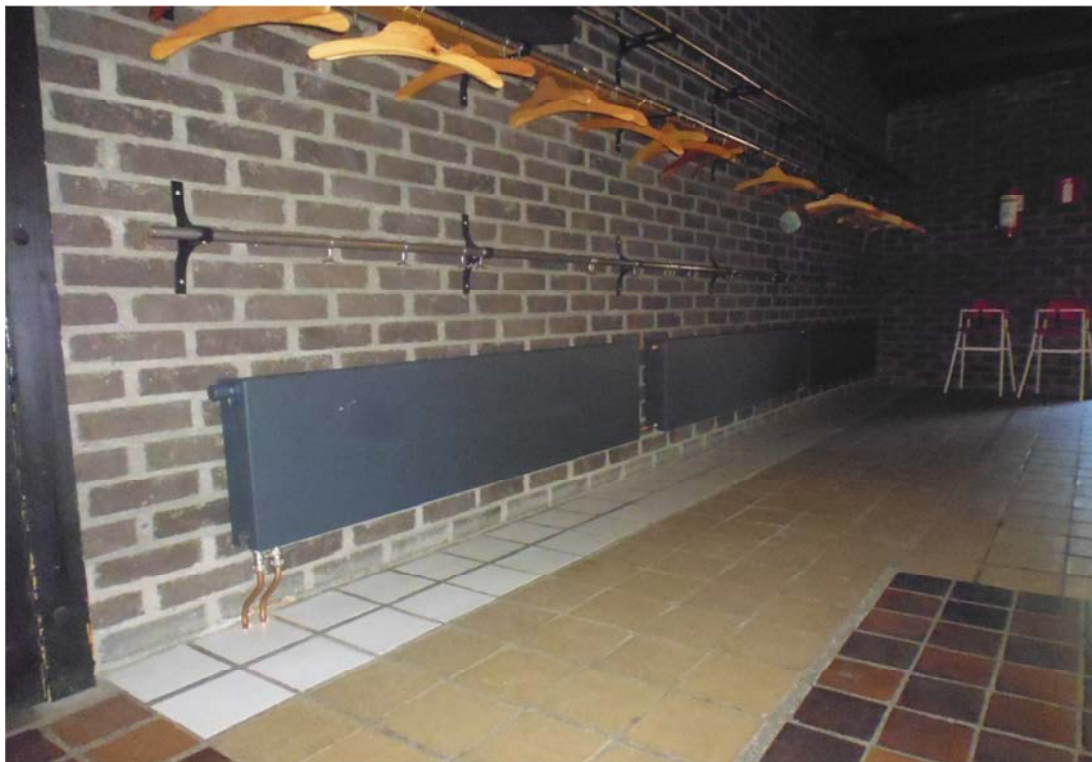
*Konvektorradiatorerna med plåtbeklädnad (vid samlings salens entrédel).*

Samtliga verksamhetslokaler har försetts med nya radiatorer av typen konvektorradiator, undantaget kyrksalen och de lokaler som hör samman med denna. Där man har bibehållit systemet med uppvärmning genom varmluft. Sammanlagt monterades 41 st avfärgade – mörkgrå kulör – radiatorer av traditionell modell, med avtagbar plåtbeklädnad.

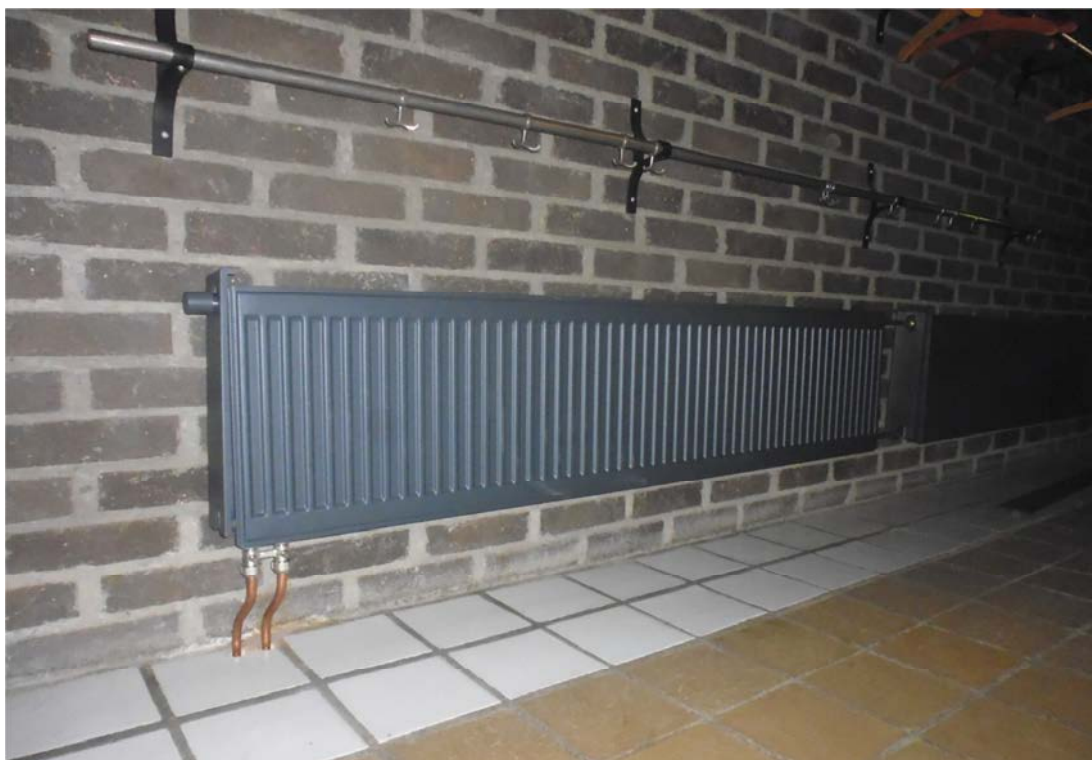
*Radiatorerna enligt ovan, med avtagen plåtbeklädnad.*

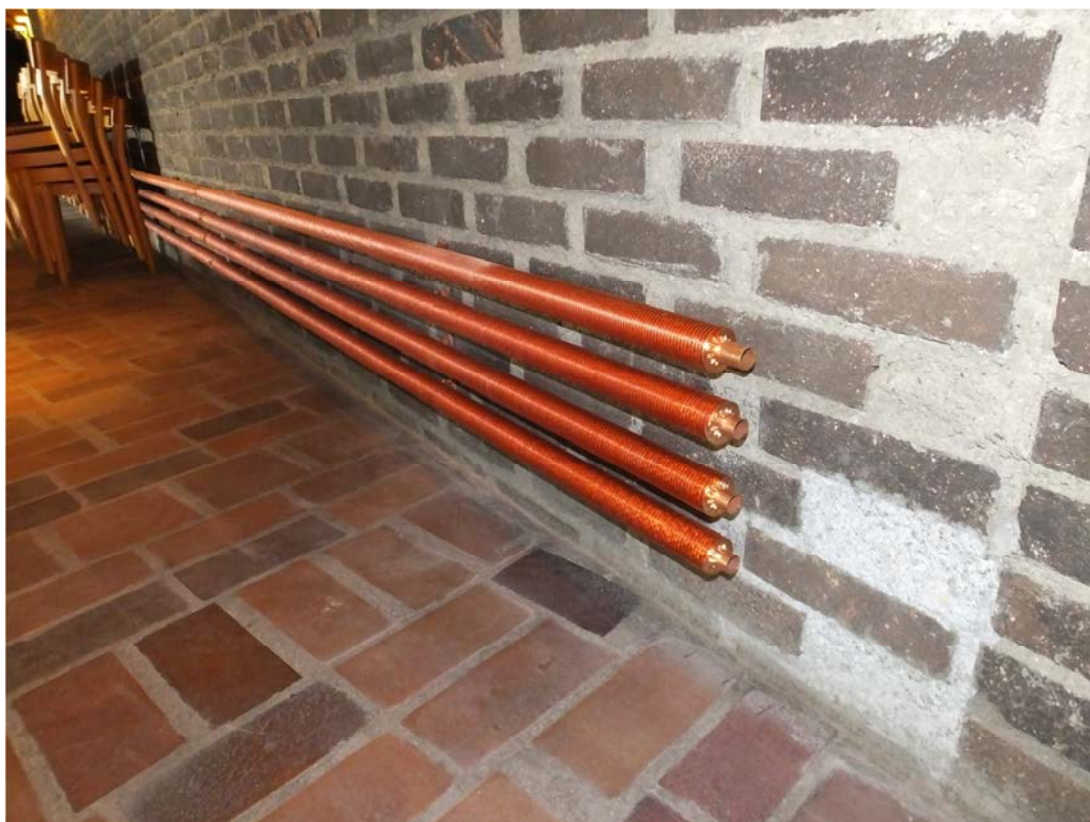
De radiatorer som först installerades, så kallade kamflänsradiatorer av koppar, visade sig vara otillräckliga – leverantören hade lämnat felaktiga prestandauppgifter. Därmed kom projektet att försenas rejält.

*Exempel på de kamflänsradiatorer som först installerades, men som sedan togs bort då de inte var tillräckligt funktionsdugliga.*
