Sankt Petri kyrka – omläggning av damm

Antikvarisk medverkan, 2013-2015

Rapport 2015:22

Antikvarisk medverkan, 2013-2015
Klippans socken, 1052
Klippans kommun
Skåne län

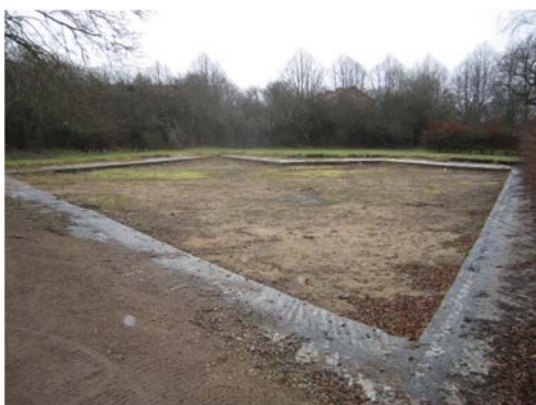
Under sommaren 2013 demonterades dammen som var i dåligt skick. Det mörka Helsingborgsteglet som dammen var byggd av sparades och staplades på hög för att kunna återanvändas vid återställandet. Helsingborgsteglet har även använts i kyrkobyggnaden och är därmed mycket karaktäristiskt för hela kyrkoanläggningen. Ca 80 % av teglet ansågs kunna återanvändas, resterande var dock i dåligt skick och kasserades. Dammens läge samt djup mättes upp i samband med att den demonterades för att sedan kunna återställas till ursprungligt utseende.

*Dammen innan demontering.
Foto Johanna, Näbbbusen*

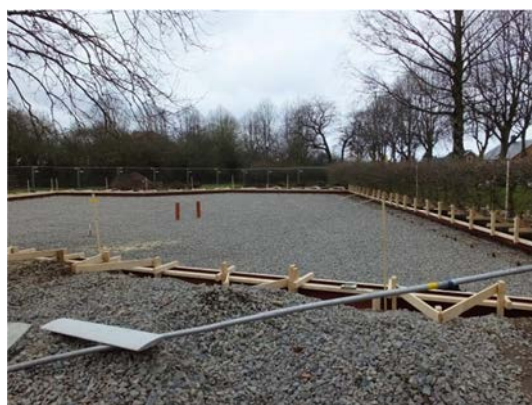
Ramen för betongfundamentet är klar

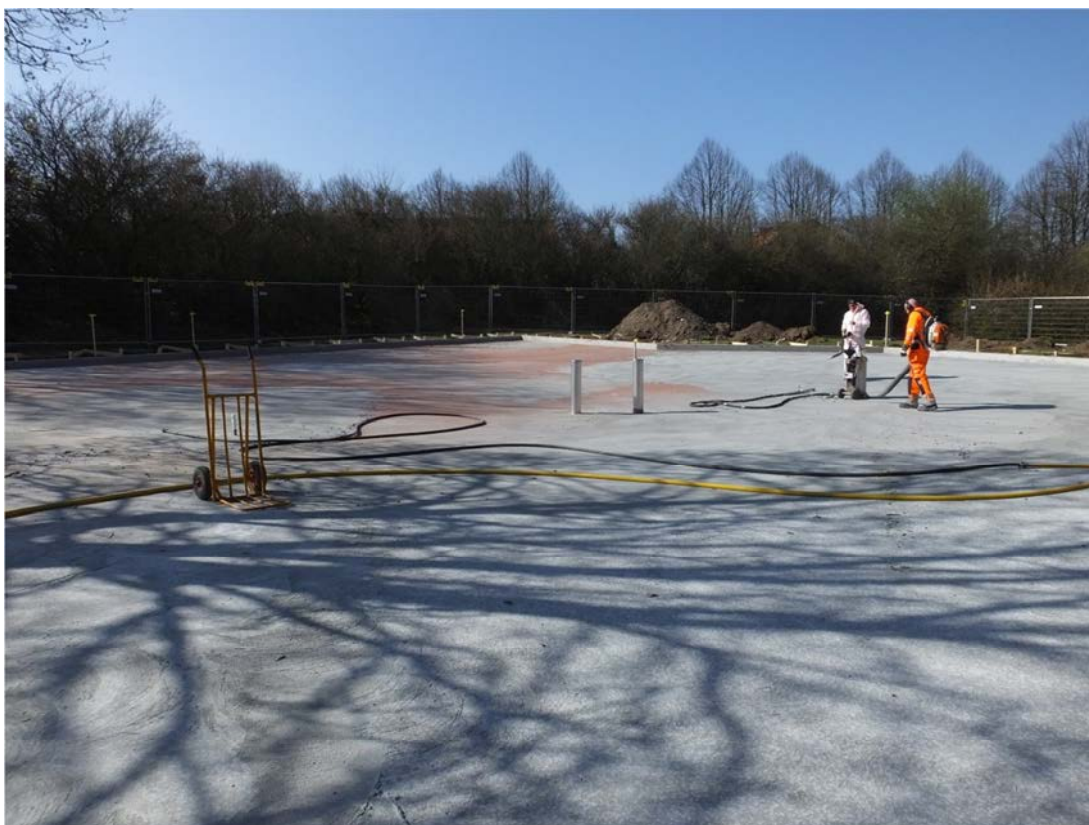
Betongskiktet har lagts på.

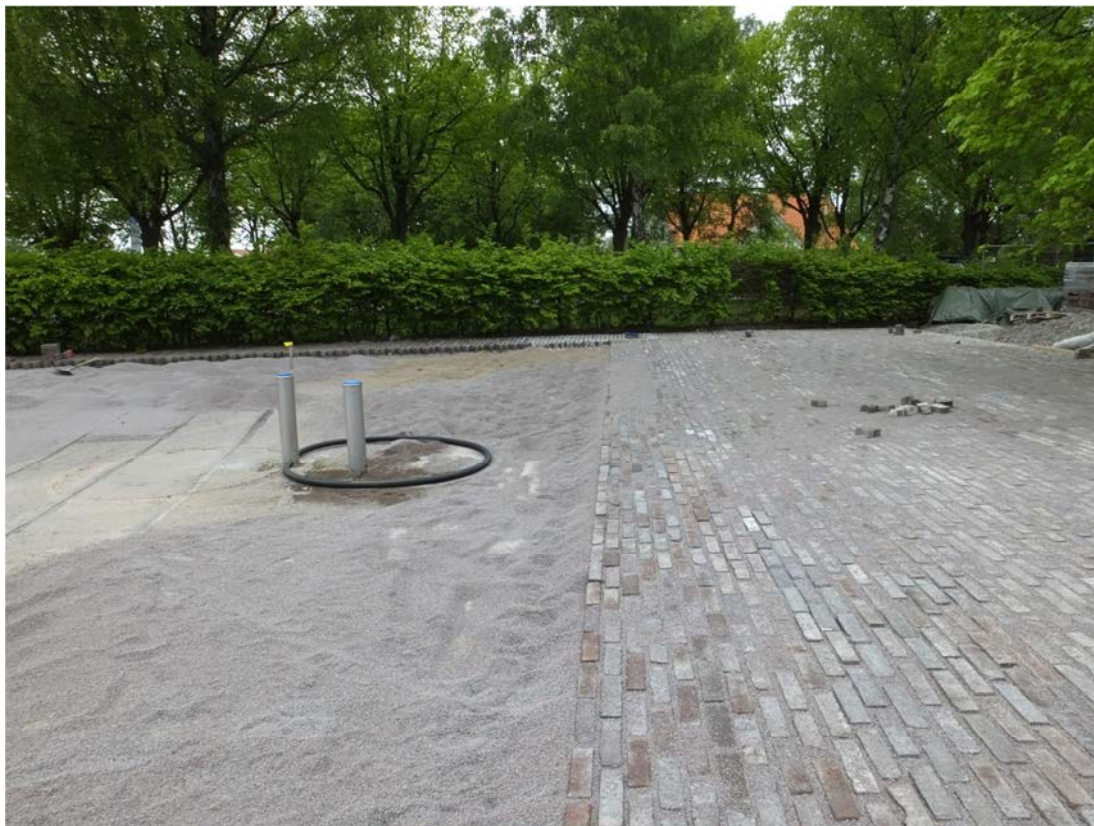
Teglet har börjat placeras i stensjålet.

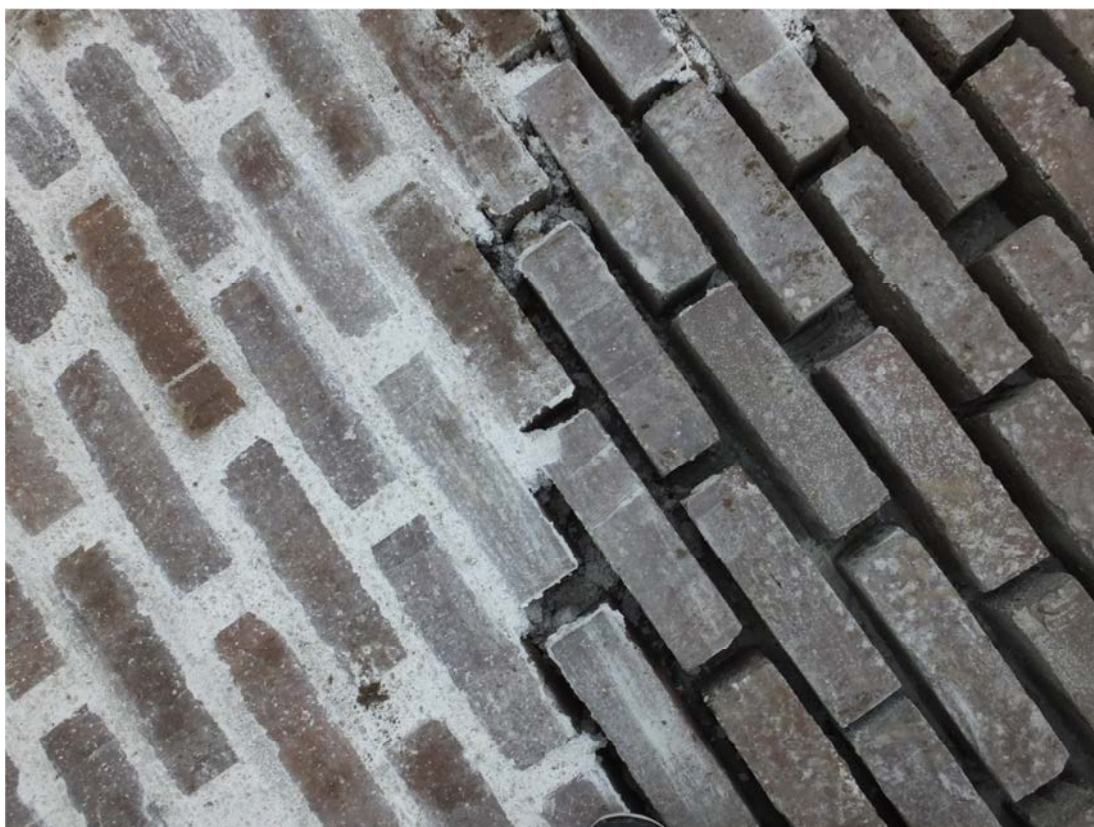
På den yttersta metern av dammen har teglet gjutits fast med ett frosttåligt tätbruk från Vebergs tätbruk. Stenarna har sedan fogats med ett cementbruk som försökts efterlikna fogen på kyrkofasaden.

Den yttersta metern av dammen där stenarna är murade med ett cementbruk.

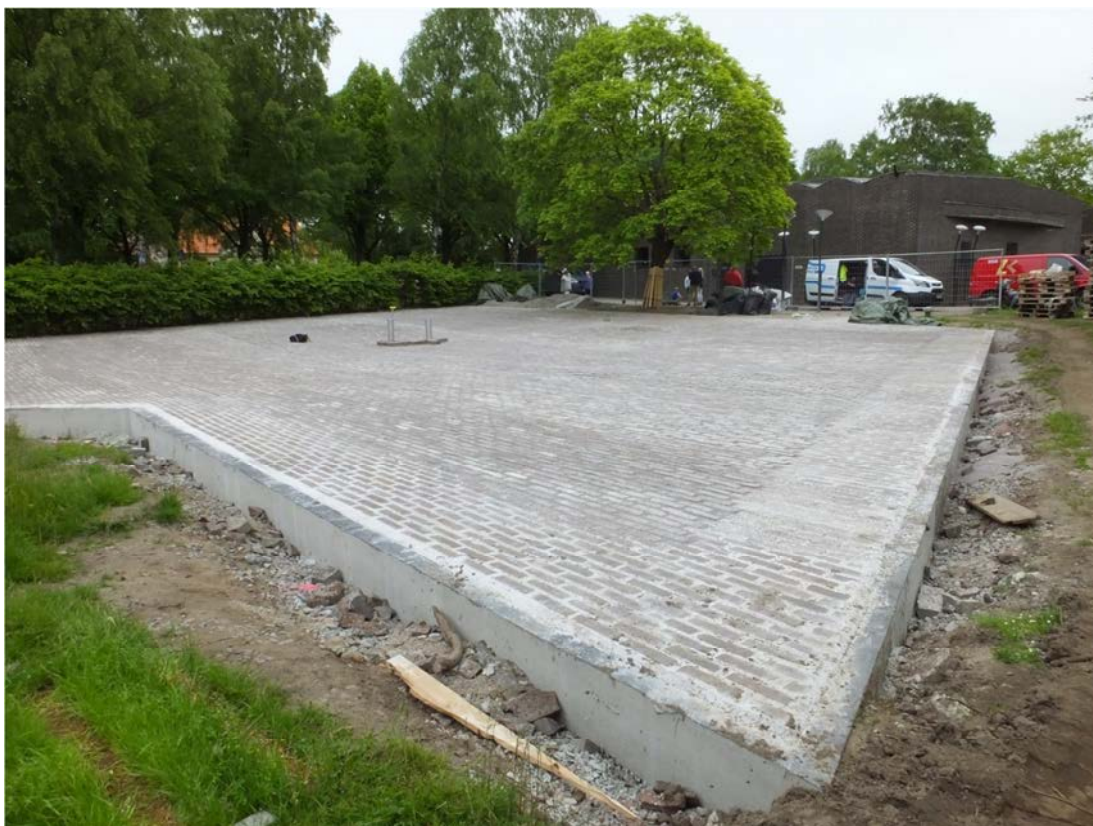
Ansyn innan vattnet satts igång och innan marken runt om färdigställts.

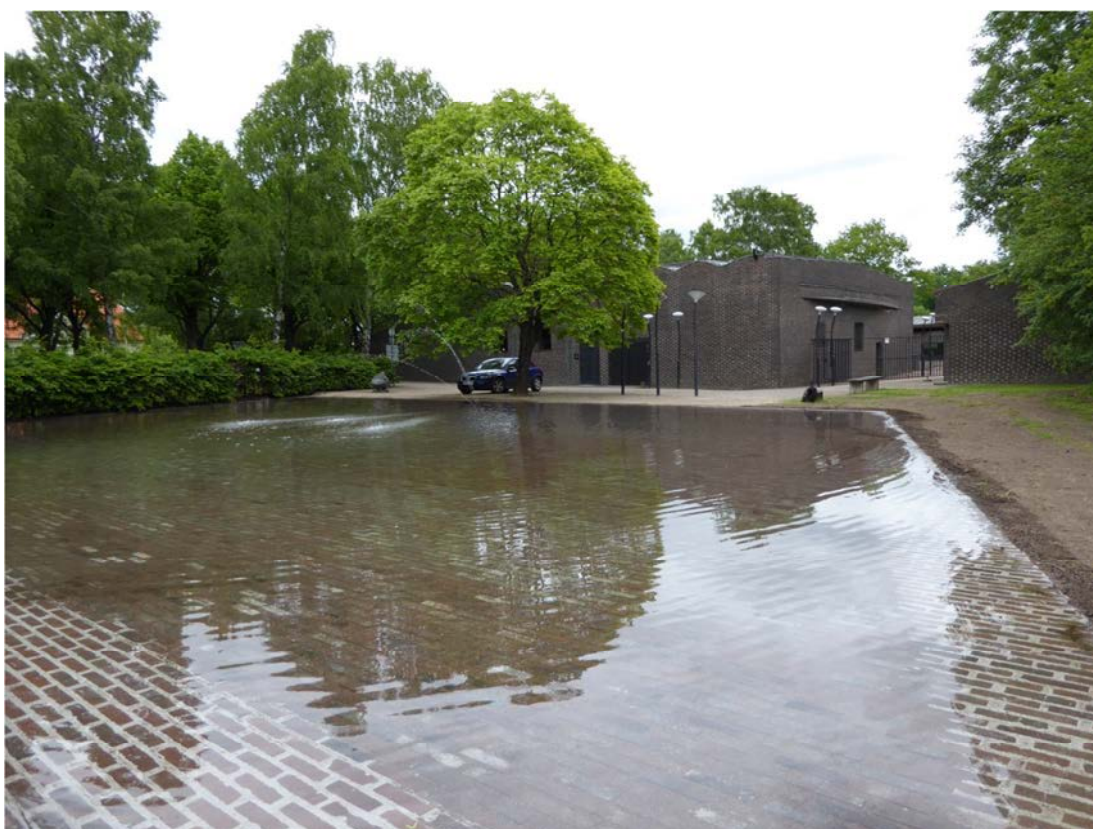
Det färdiga resultatet. Små justeringar av ex. vattennivå och marken runt om återstår.
