Valleberga kyrka

Antikvarisk medverkan

Rapport 2017:23

- Anläggande av ramp

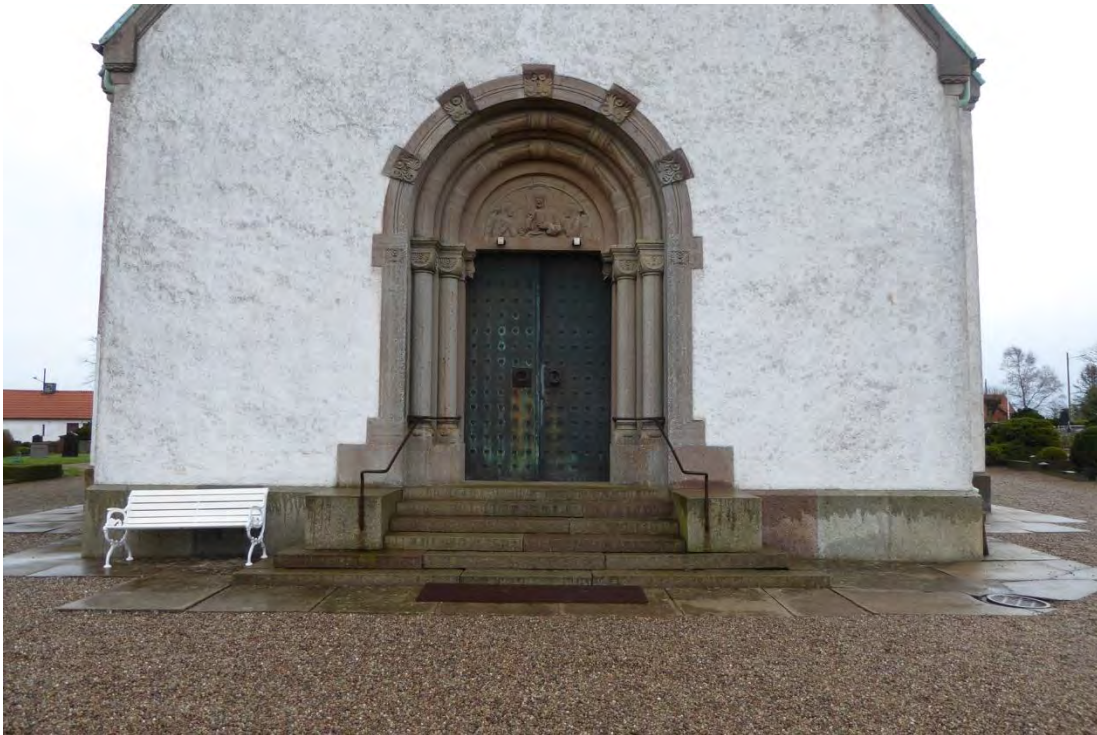
Kyrkans huvudgång, placerad på västra sidan, innan rampanläggningen. Delar av trappan återvändas i den nya. Eftersom det nya handräcket gjorde utefter det tidigare kunde gamla hål återanvändas.

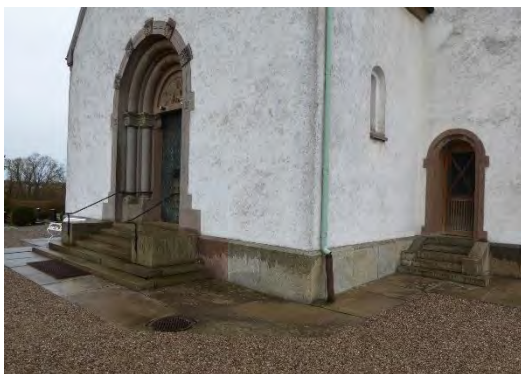
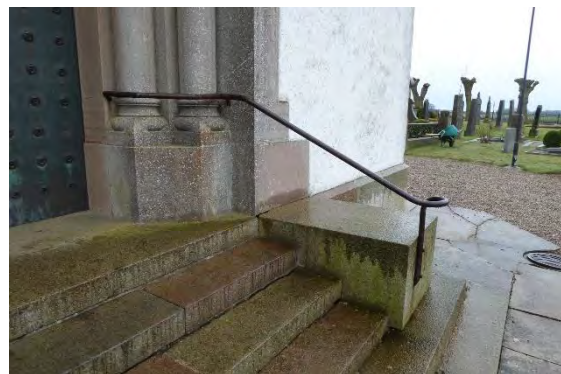
Bild t.v. Kyrkoingången sett från sydväst. Bild t.h. Trappans gamla handrücke.

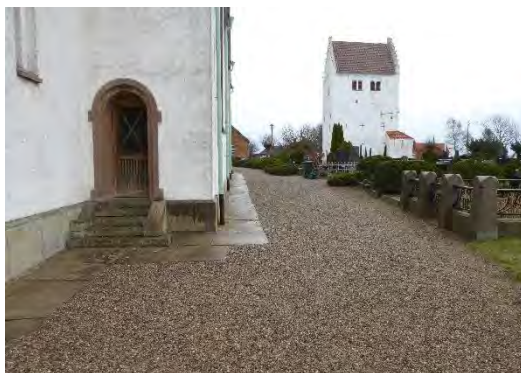
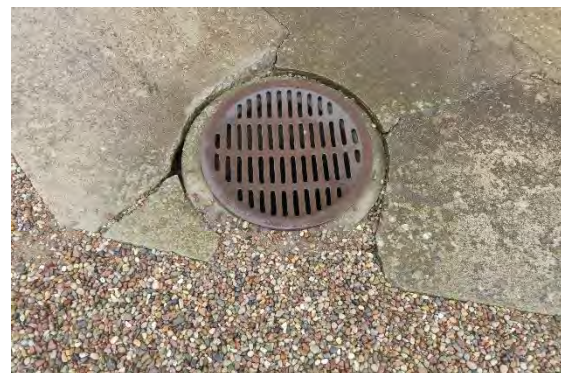
Bild t.v. Gamla stengången som gick utmed kyrkan. Bild t.h. brunnens placering innan flytt.

Vid platsbesök blev det tydligt att en intilliggande brunn skulle behöva antingen flyttas eller byggas kring. I samtal med de olika parterna kom man överens om att flytta brunnen något ut från trappan för att inte behövs göra en rundad anpassning in i rampen. Detta för att helheten av rampen skulle bli likt originalhandlingarna. Församlingen tog kontakt med Länsstyrelsen som bedömde att inget arkeologiskt tillstånd behövdes för detta.

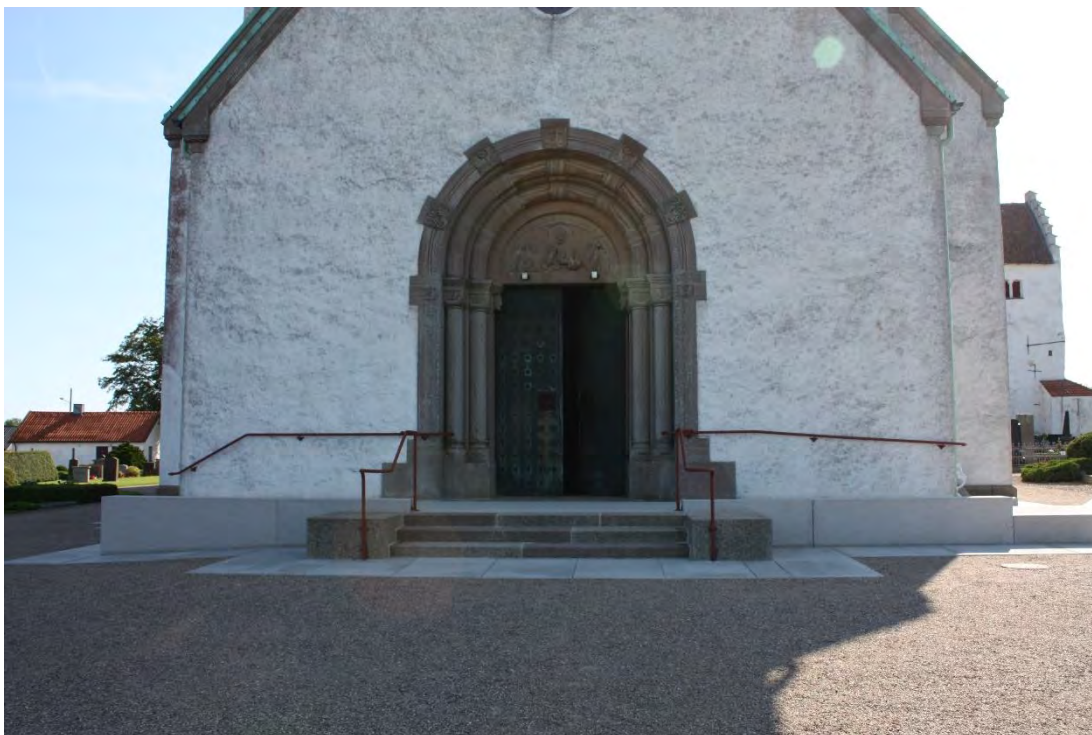
Kyrkans nya ramp med handräcken. Handräcke hade ~~ämnat~~ inte hunnit målas vid besökstillfället, men ska färgsättas i en kulör likt föregående.

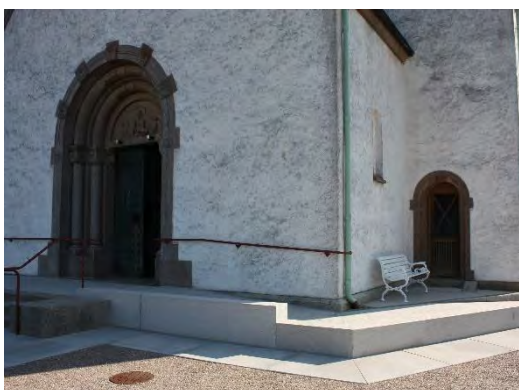
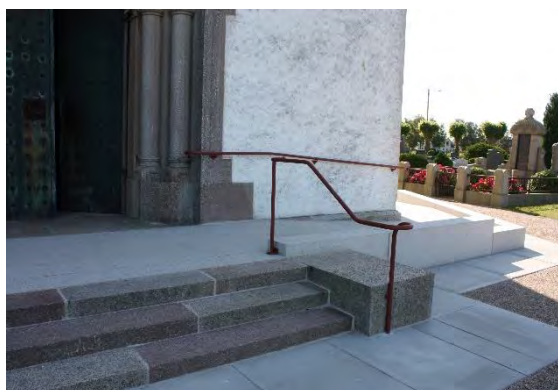
Bild t.v. Det nya rampområdet anläggs på sydvästra sidan om kyrkan. T.h. De mörkare delarna är stenar som återanvänts från den gamla trappan. De ljusare är den nya stenen som kommer mörkna något med tiden.

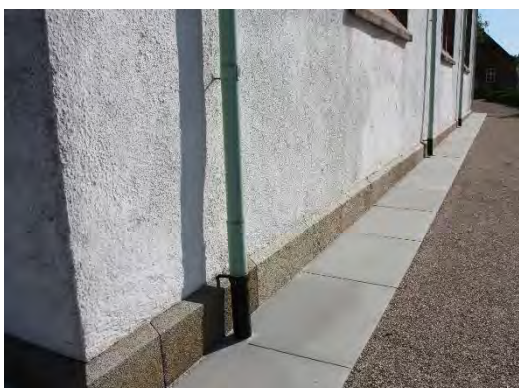
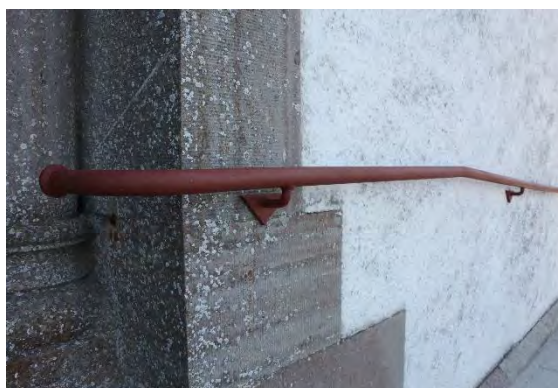
Bild t.v. Delar av de gamla stenplattorna ersattes med nya då de gamla inte kunde justeras på ett bra sätt. Plattorna har gjorts i samma dimension som de gamla. Bild t.h. Närmare bild på ett av de nya räcken som gjorts med inspiration från de gamla.
