# Österslövs gamla prästgård

Antikvarisk kontroll, 2006

## - uppförande av timmervägg & omläggning av stråtak

Antikvarisk kontroll, 2006  
Österslövs socken  
Kristianstad kommun  
Skåne län

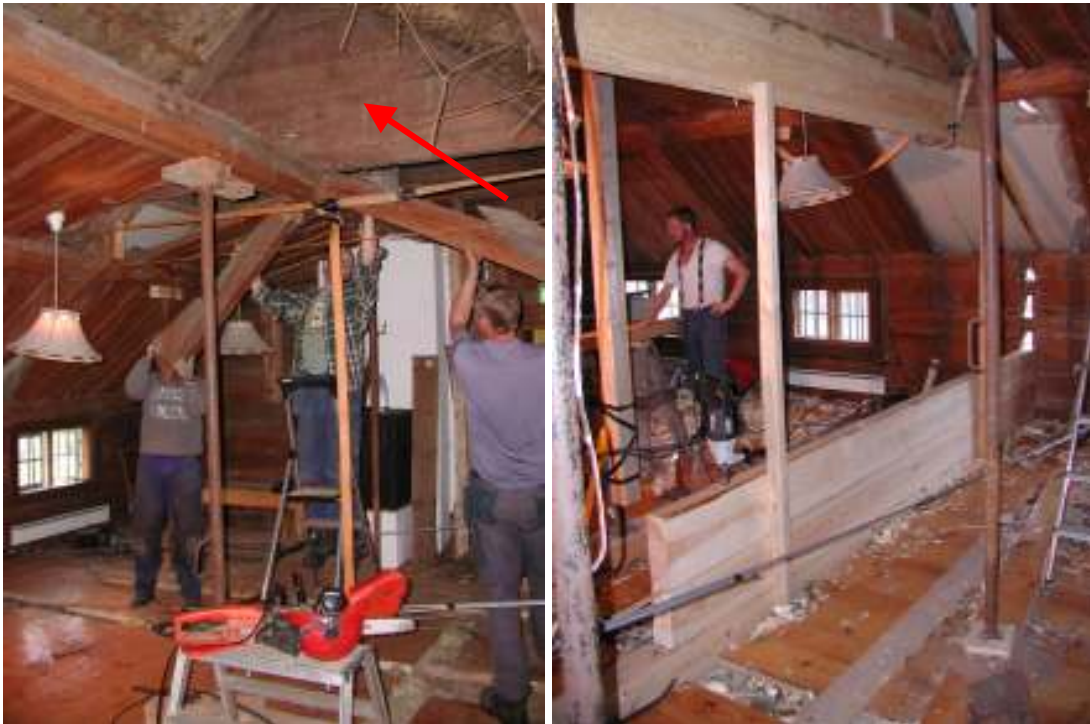
*Till vänster syns pågående arbete med nedtagning av sparrarna. Notera resterna av den tidigare väggen ovan mittbjälken, röd pil. Högra bilden visar pågående timringsarbeten.*

Sedan sparrarna, vilka följde den tidigare väggens placering, tagits bort drogs väggarna samman så gott det gick. Åsarna höjdes även ett antal cm. Den understa stocken, "golvbjälken", fälldes ned över I balkarna för att erhålla erforderlig stabilitet i väggen och därefter började timringen av väggen uppifrån och ned till undersidan av sidoåsarna. Först därefter övergick man till att timra från golv och upp. De två borttagna sparrarna härstammade från den tidigare väggen och timrades in i den nya.

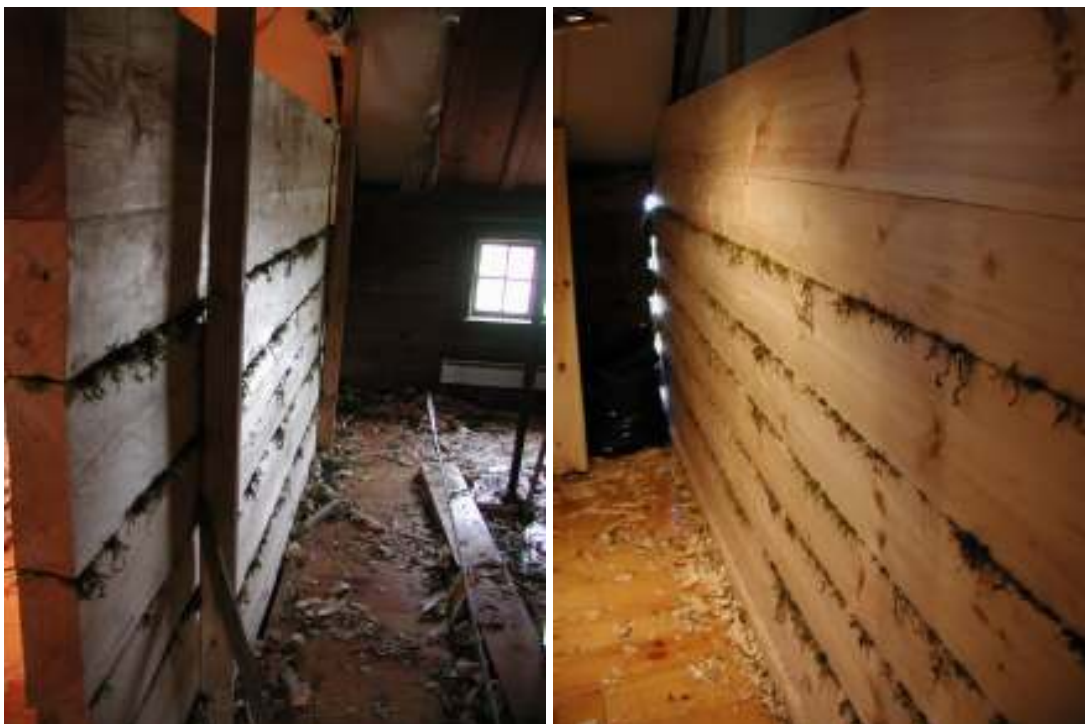
*Bilderna visa snedningen av den norra vägghalvan.*

Vid upptimringen var det nödvändigt att kompensera för en avvikelse mellan knutkedja och kvarvarande röste. Den norra knutkedjan, eller hålen i väggen efter den, avvek mer från röstet än den södra gjorde. Detta medförde att väggen fick sneddass successivt under upptimringen, den största snedningen blev ovan dörröppningen.

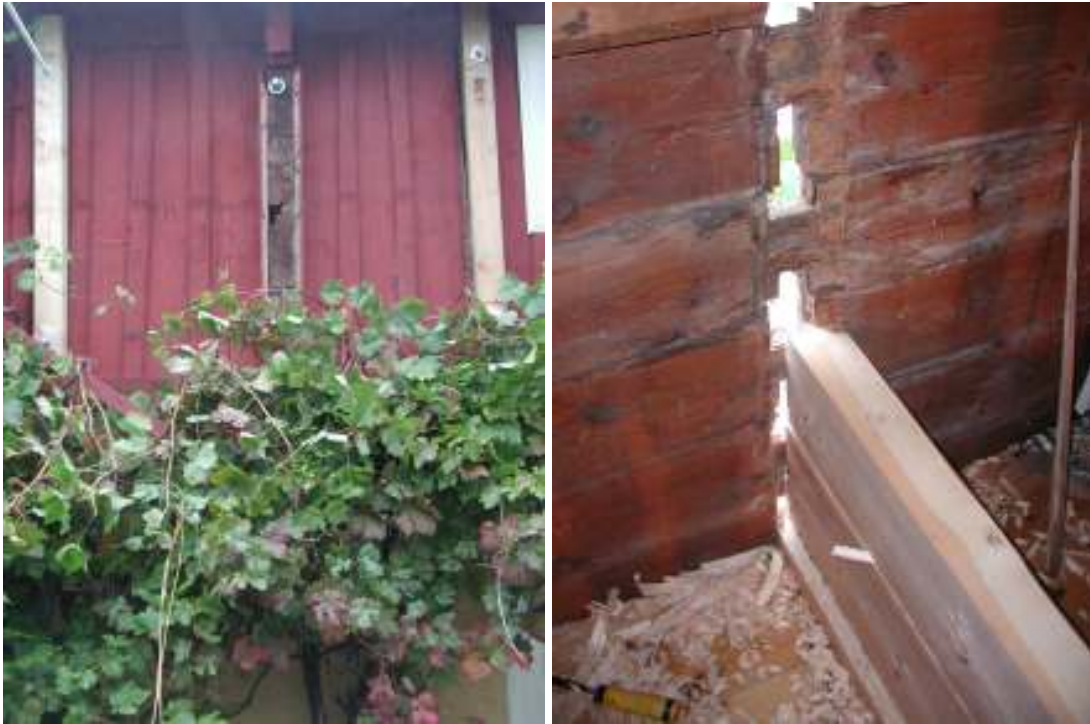
*Till vänster syns knutskallarna efter den tidigare väggen i den södra fasaden. Till höger har upptimringen av innerväggen påbörjats.*

Knutskallarna till den tidigare innerväggen satt kvar i ytterväggen och inledningsvis fanns planer på att låta dragjärn gå genom dessa samt ett på utsidan placerat motdrag av timmer. Med anledning av att knutskallarna troligtvis inte skulle klara denna påfrestning utan spricka isär beslutades att ersätta knutkedjorna med följare av ek vars dimensioner överensstämmer med knutskallarna. En smed specialtillverkade 4 stycken, ca 1,5 meter långa, beslag som fälldes ned i timret och förankrade väggen i följaren. Hålen för beslagen gjordes ovala för att tillgodose sjunkmån när timret sätter sig.

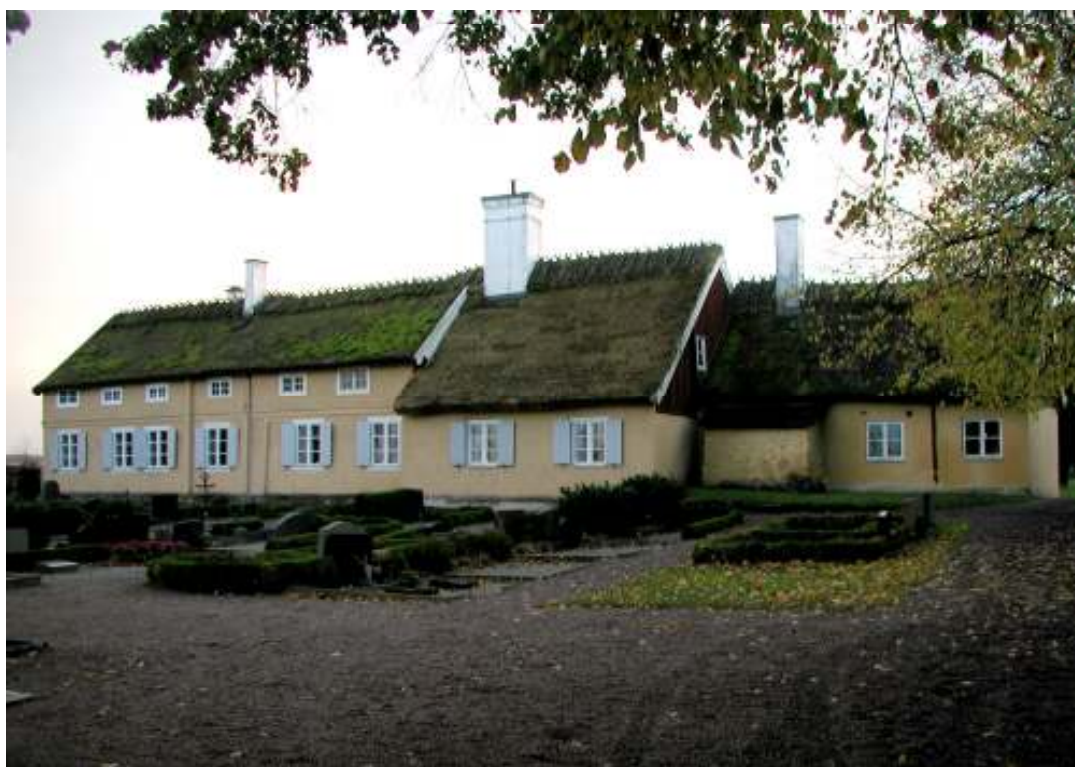
*Norra fasaden med omlagt tak på den mellersta delen av byggnaden.*

Takfallet åt norr över den mellersta delen av byggnaden har lagts om i sin helhet. Befintlig taktäckning utgjordes av vass som var bundet med ståltråd över rafter av järn.

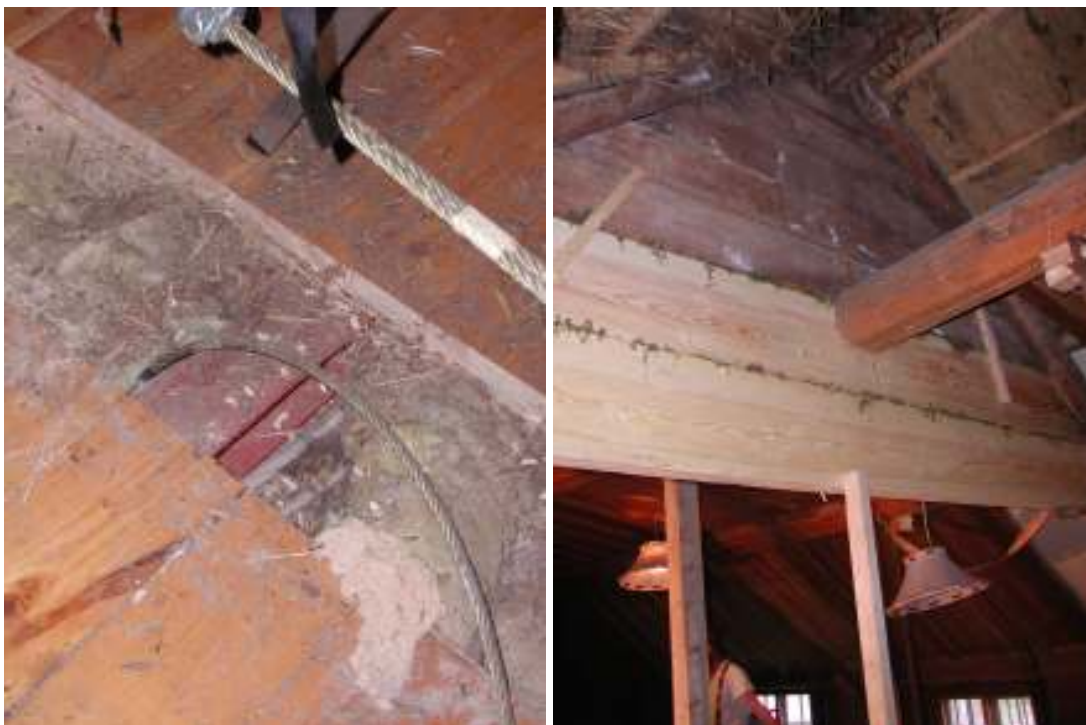
Inledningsvis utfördes en mindre besiktning av den befintliga konstruktionen i ryggåsdelen och vid denna upptäcktes att grova I-balkar monterats längsgående mellan övervåningens golv och undervåningens tak. Förberedelserna inför arbetena med väggen har också inneburit att furuvirke köpts in i god tid för att hinna torka innan upptimring.

*Till vänster syns en av I balkarna som blottades när trägolvet togs upp. Till höger har timringen påbörjats uppe i gavelröset.*

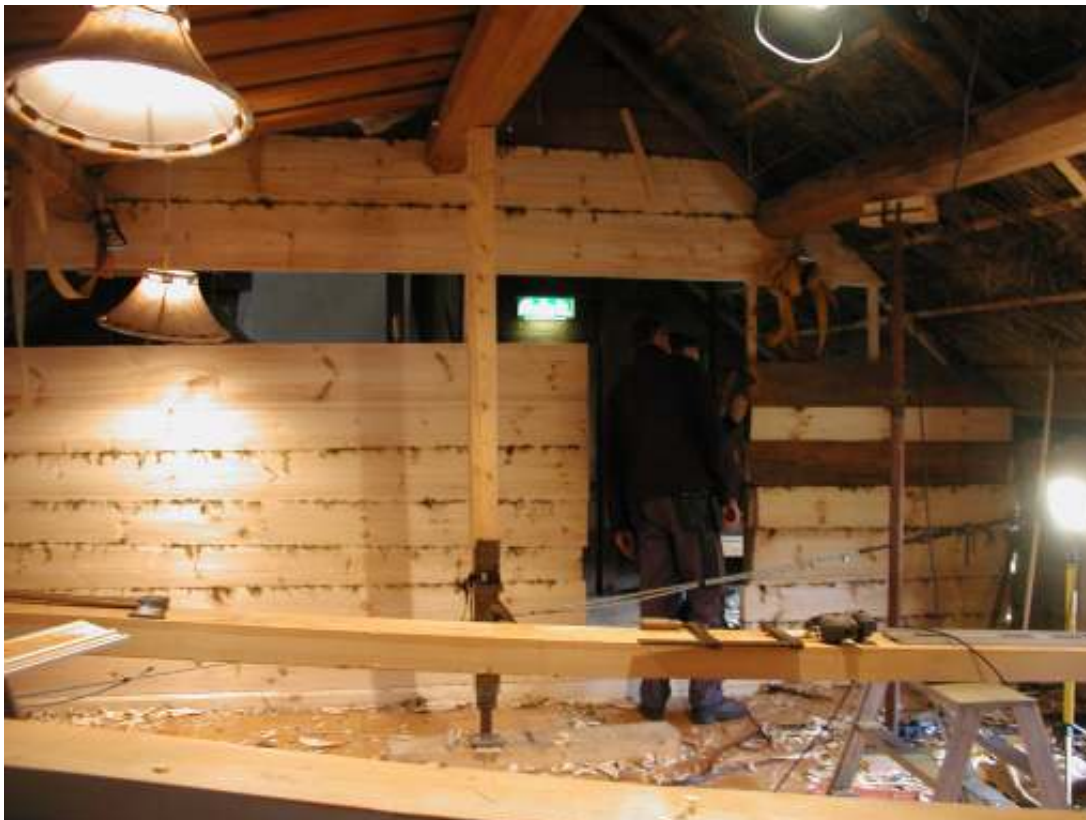
*Under pågående arbete med upptimring av väggen.*

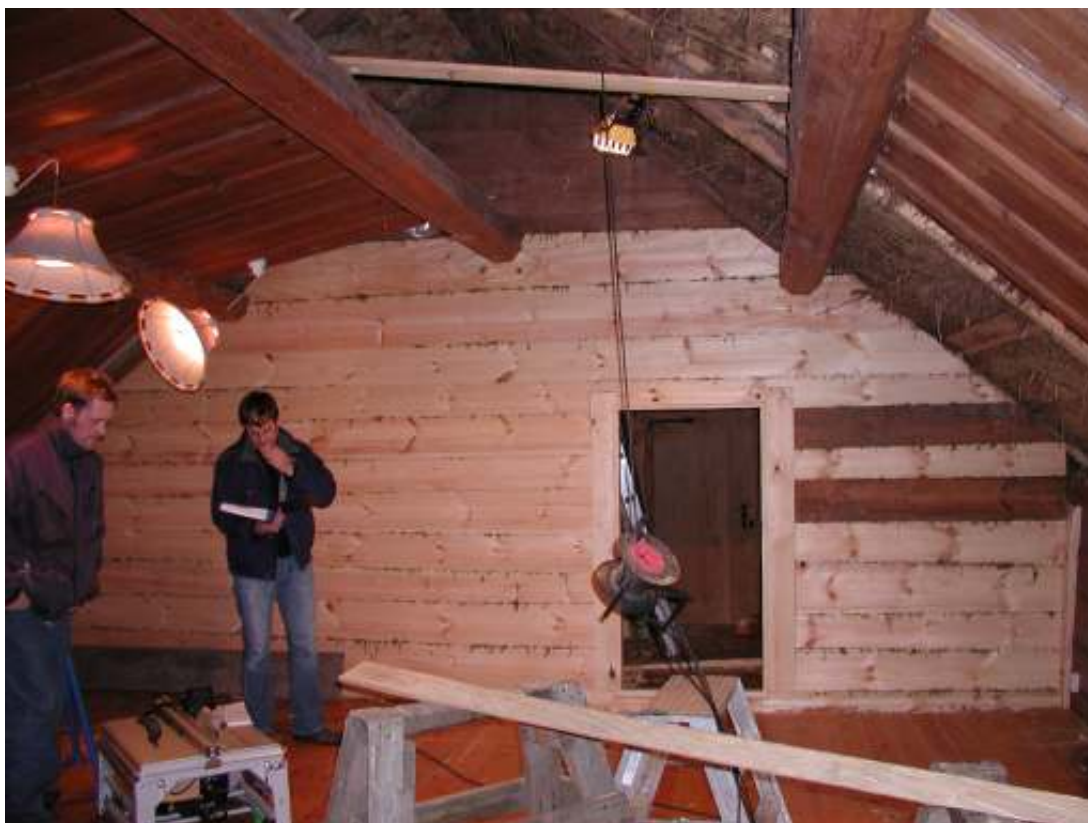
*Färdig vägg, till höger syns de återanvända sparrarna som timrats in i väggen.*

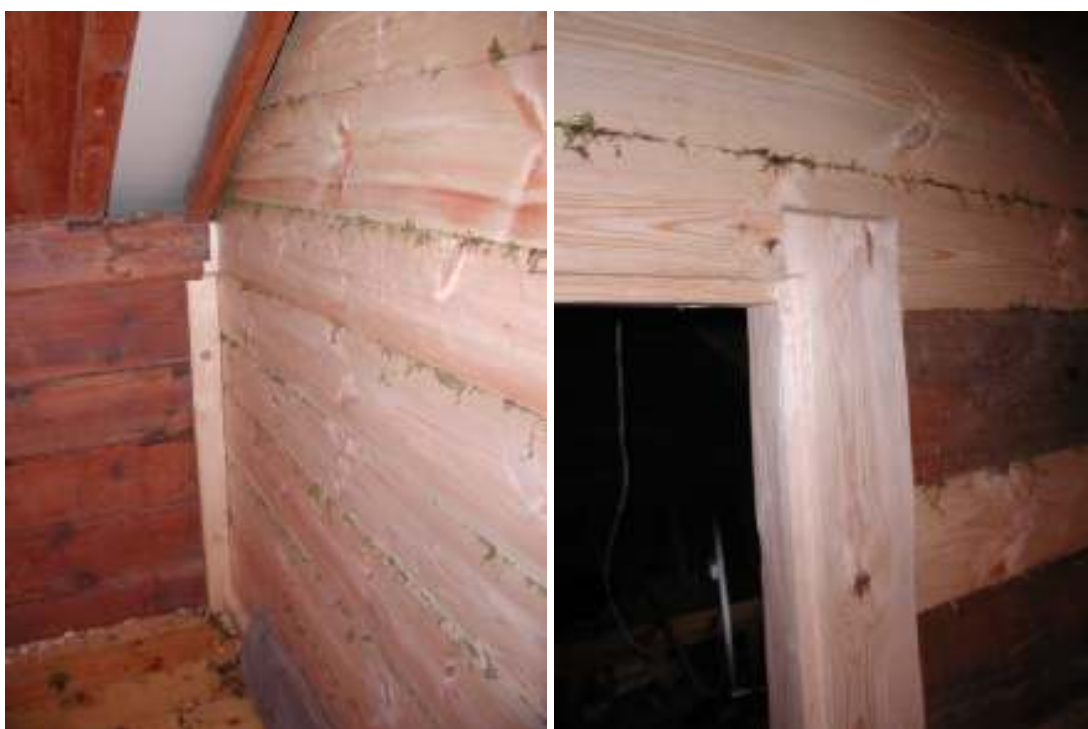
*Glipan mellan äldre knutkedja och nytimrad vägg täcks av lister som fästs med dymlingar. Till höger syns gåt i söder, notera glipan för att tillåta sjunkning.*

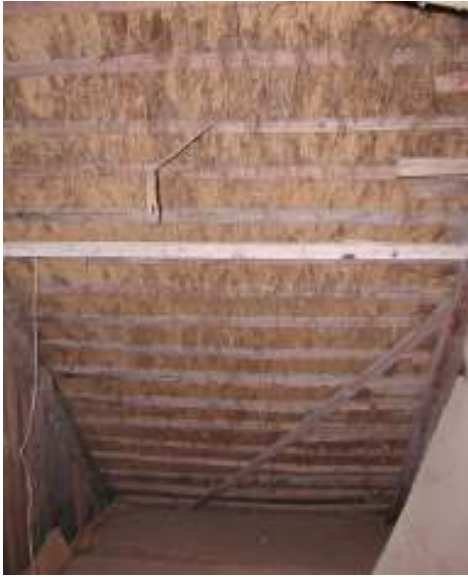
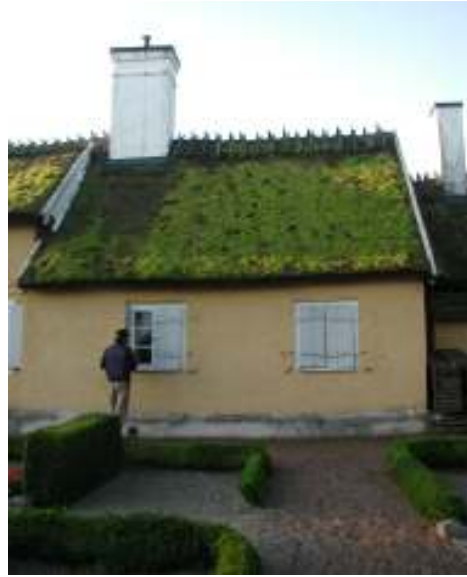
*Bilder före omtäckning av stiet, befintlig läkt åt norr respektive aktuellt takparti åt norr.*

I denna byggnadsdel finns en äldre takstolskonstruktion med läkt i form av granslanor bevarad. Vid omläggningen har omkring 10 löpmeter av läkten förstärkts alternativt bytts ut mot likvärdiga. Förstärkning liksom infästning av ny läkt har skett med blankspik. Omläggning har gjorts med halm från Polen som bundits med vidjor över rafter av hassel. Vidjorna av gulpil kommer ifrån Danmark. Till följd av att skäggbredan var rötskadad i ytterkanten och därmed inte fyllde sin funktion har iskarvning med nytt virke gjorts. Ny kompletterande del av gran har fästs med blankspik.

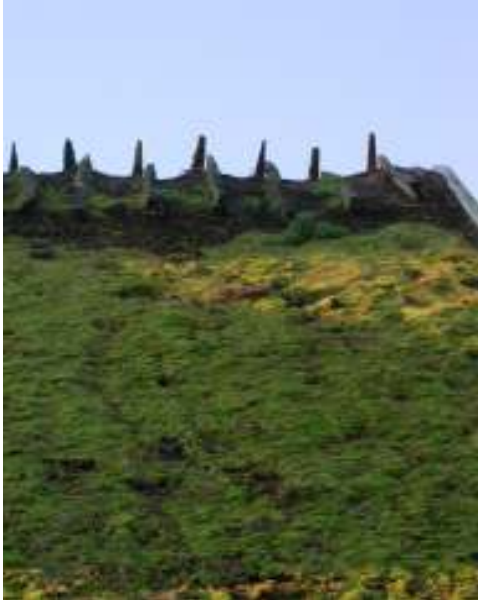
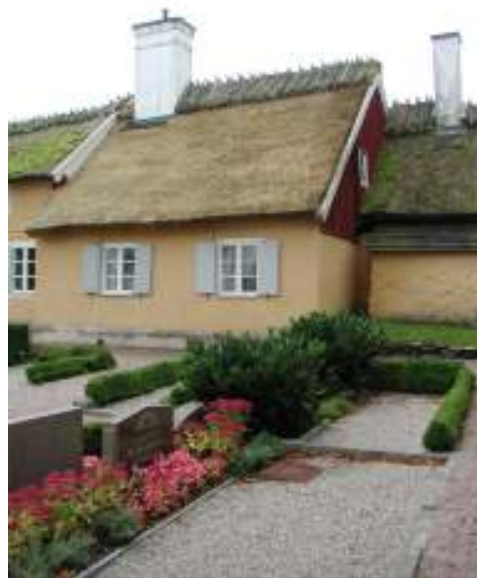
*Nedsjunken rygging respektive omlagt sti.*

Till ryggingen har löspressad råghalm ifrån Köpinge använts och omkring ett tiotal ryggaträn har ersatts med nya i ek. Befintliga ryggaträn var sammanbundna med järn som vid årets omtäckning ersatts med dymlingar av ek. Vidare har skorstensbräderna justerats genom en mindre ifällning med nytt granvirke åt norr samt behandlats med linolja. Taket skars avslutningsvis ned.

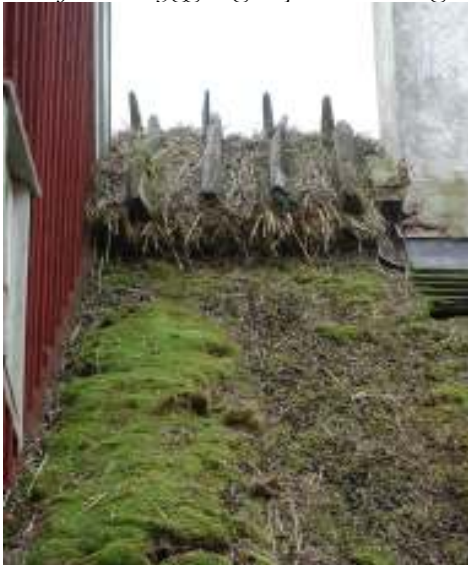
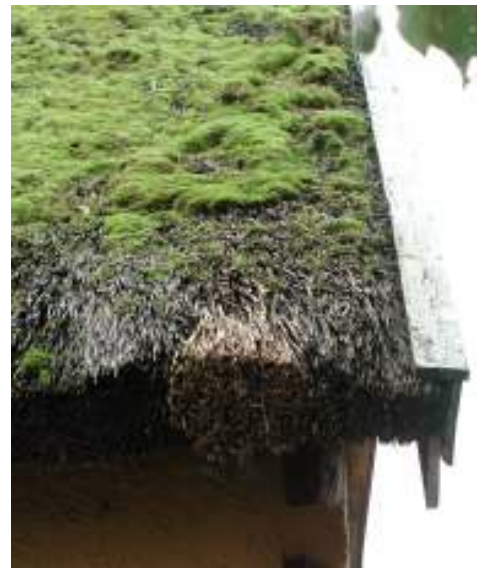
*Ny rygging respektive ilagning i taksägget på den lägre byggnadsdelen i väster.*

På boningslängans västra lägre del har en bit av ryggingen öster om skorstenen kompletterats med löspressad råghalm och en mindre ilagning har utförts i den västra delen av taksågget.

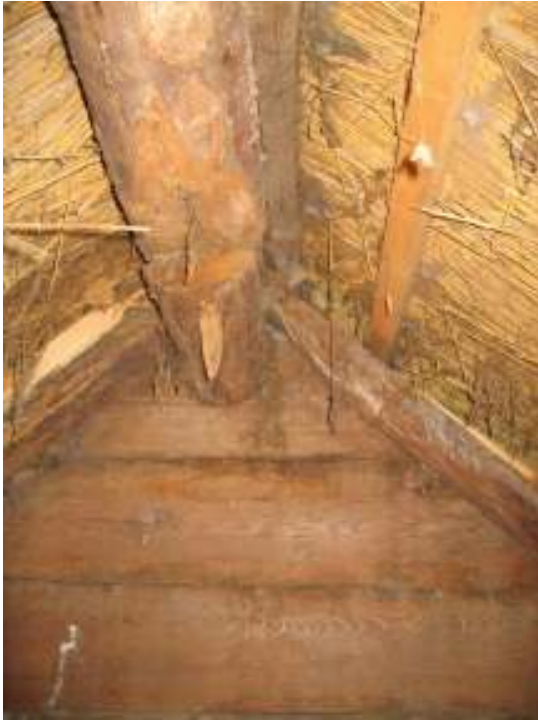
**Bild 1** Skarv av nockås över mellanvägg. Lägga märke till att röstet stöts av sparrarna som i sin tur hålls på plats av dymlingar fästade i nockåsen.

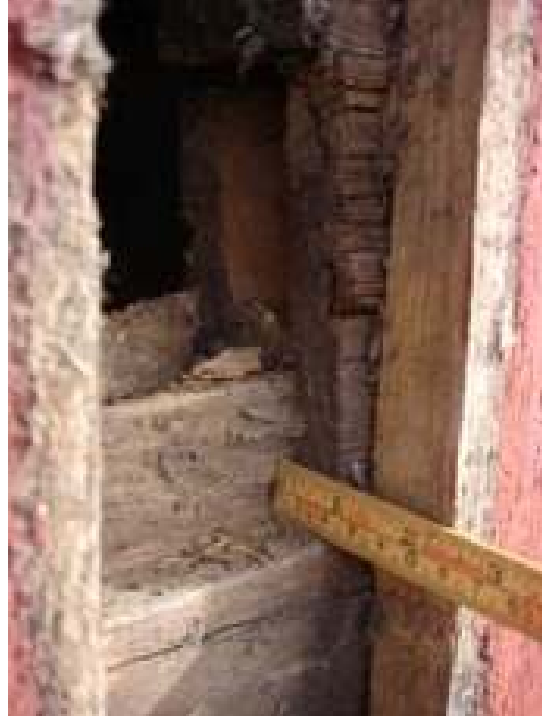
**Bild 4** Hål efter utknut. Lägga märke till dikthålet. Mossan är avlägsnad för att det ska synas tydligare.

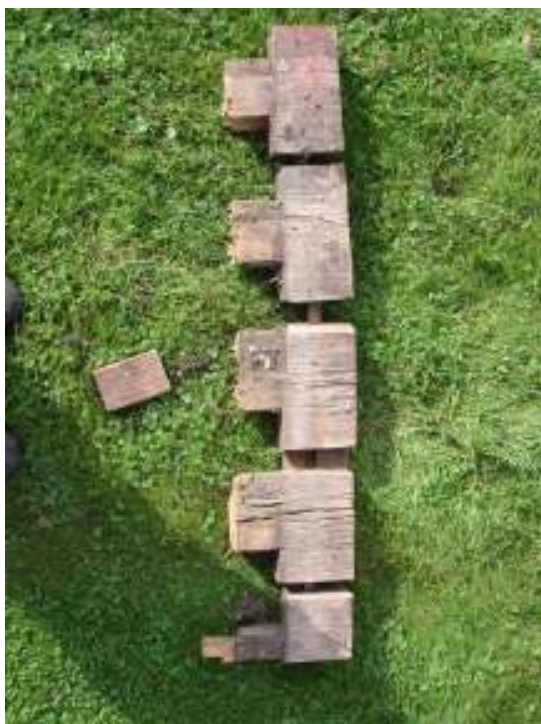
**Bild 5** Södra sidans nerplockade knutkedja. Notera dymlingarna.

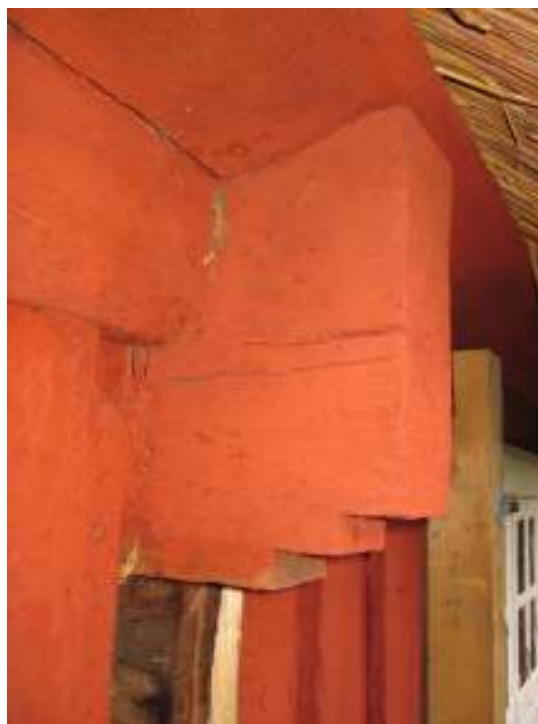
**Bild 6** Översta knutskallen som stöder hofsbrädan samt har en två droppnäsor.

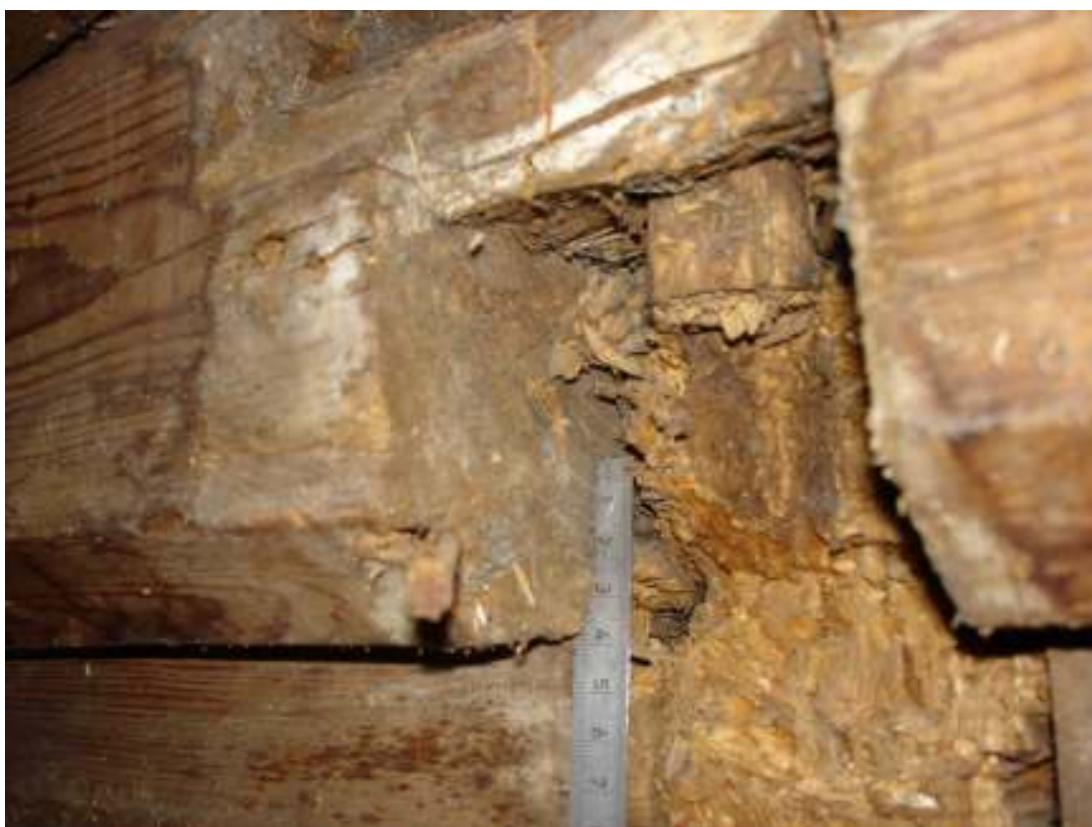
**Bild 7** Överträets lönning synlig i den borttagna knutkedjan.

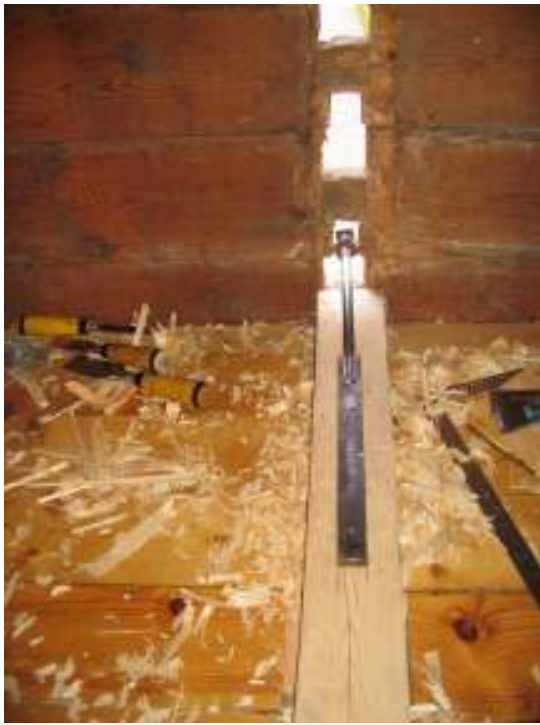
**Bild 8** Nerfälld golvbjälke med nerfällt järn som ska hålla samman längsidorna.

Steg 1: Först fälldes golvbjälken ner i golvet. Ca 5 cm djupa urtag gjordes där I-balkarna ligger för att fixera bjälken. Ett plattjärn som övergår i rundjärn med gänga fälldes ner på varje ände av bjälken och stack ut genom väggen för att kunna fixera följaren som skulle monteras, se bild 8. Senare, några bålar högre upp, monterades ytterligare ett järn på varje sida. Vid monterandet av de högst sittande järnen var det viktigt att lämna sjunkmån så att väggen inte skulle bli hängande på järnen och orsaka glipor.

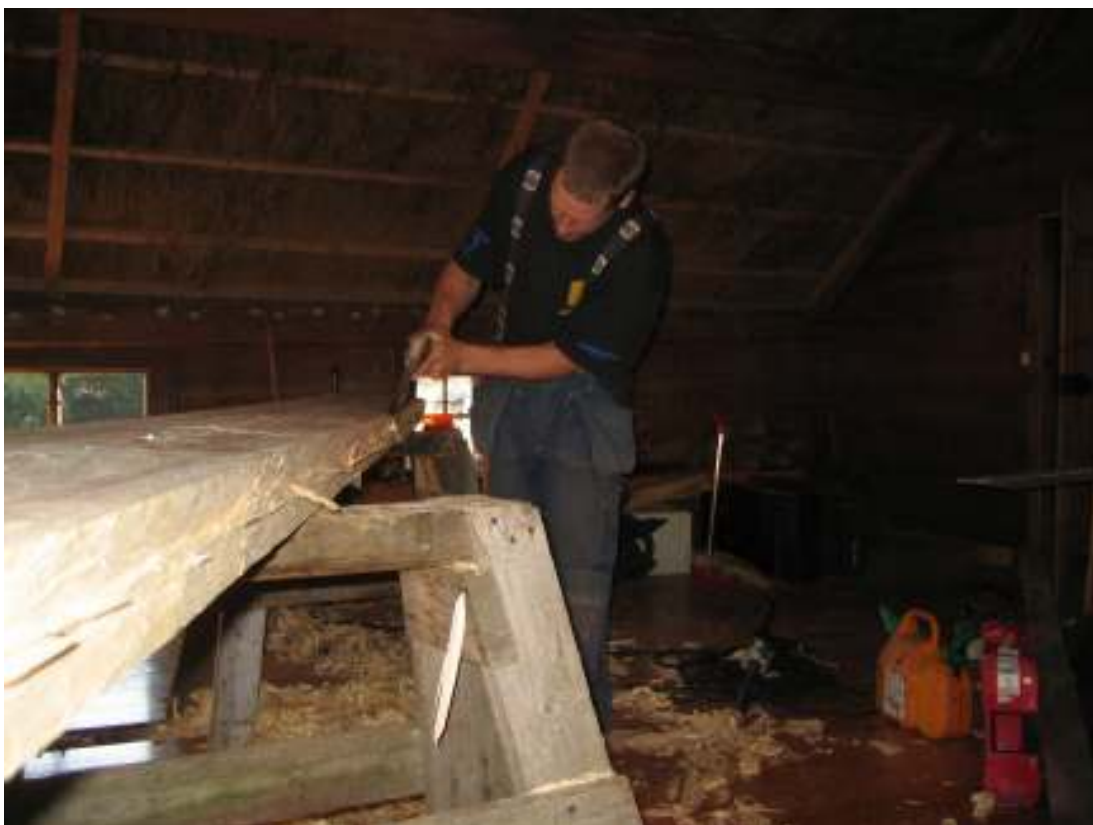
**Bild 9** Mejhuggning av båle till mellanväggen.

ningen av den andra bålen kunde vi meja den första stockens undersida, se bild 9. Dessutom kunde vi dymlingsborra de bägge bålarna på marken. Vi gjorde dessa nya dymlingshål på det modernare viset att borra igenom den övre bålen och ner i den underliggande, se bild 10. När bålarna skulle monteras slutgiltigt pressade vi upp dem tills vi hade en glipa på ca 4 cm, se bild 11. Sen drevade vi med väggmossa, se bild 12.

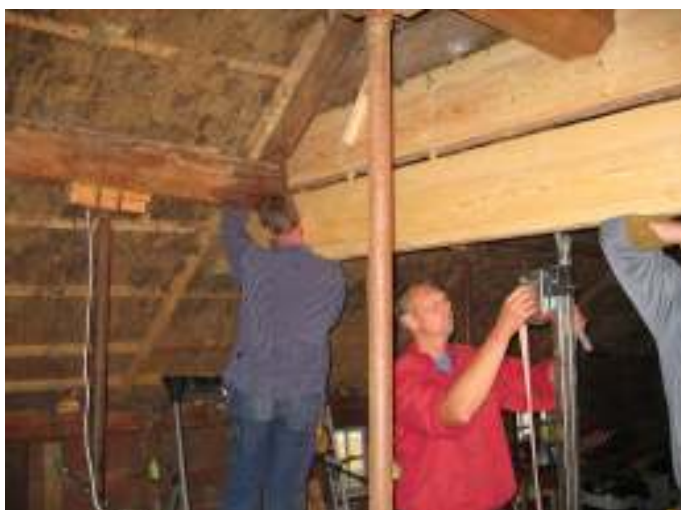
**Bild 11** Montering av den andra bålen.

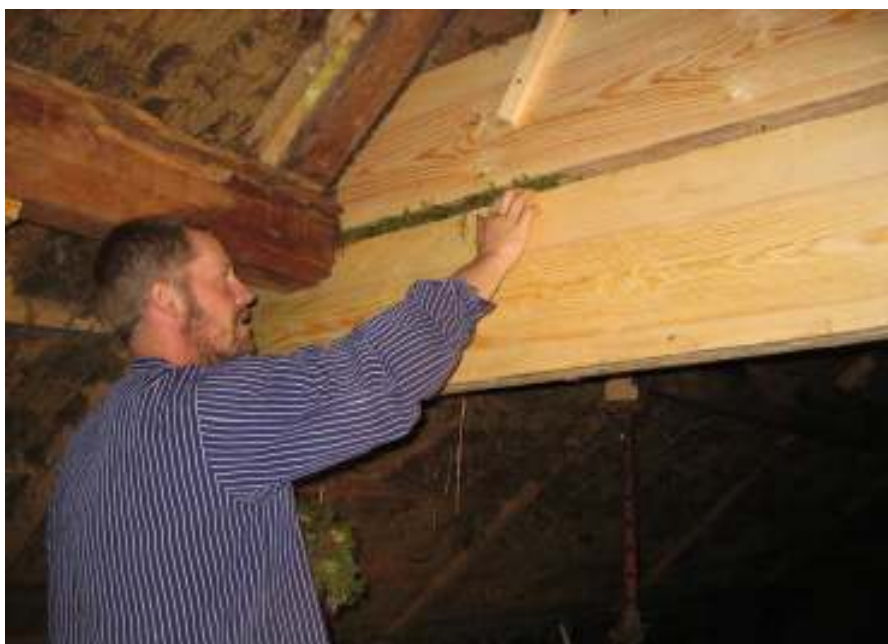
**Bild 12** Drevning med mossa.

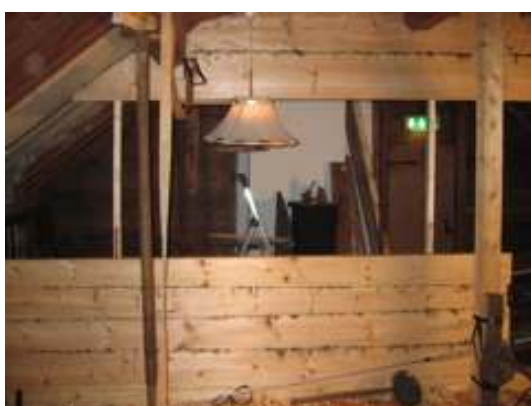
**Bild 13** Väggen timras nu nerifrån och upp. Notera de smala följarna som ger väggen rätt lutning.

Steg 3: Nu kunde väggen timras nedifrån och upp. Vid både den längre och kortare väggsektionen monterades två ”följare” som väggen kunde timras mot, se bild 13. De fästes i golvbjälken och den understa bålen vi monterade vid steg två. På så vis kunde vi se hur mycket väggen behövde luta. Då den totala lutningen ej stämde med långsidornas knutrad fick vi montera lister, som motsvarade gåtarnas höjd, på ”följarna”. Vilket praktiskt innebar att den mesta lutningen fick hamna över följarna. Först timrade vi upp den längre väggsektionen och sedan den kortare. I den kortare sektionen kunde vi timra in två bitar från originalväggen som sekundärt använts som takstolar.

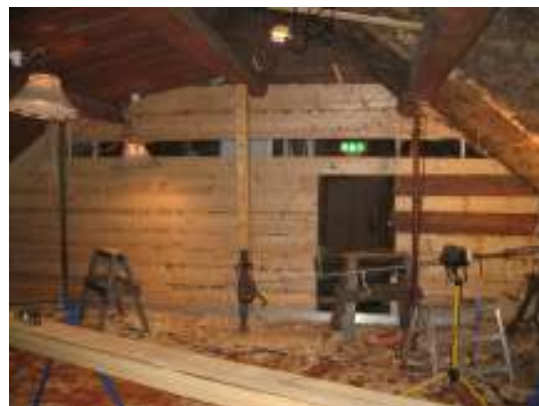
**Bild 14** Lycketräet på plats för att markera för dörrgåtarna.

Steg 4: De bålar som ligger närmast under lycketräet gjordes övergrova. När de var på plats belastades de bägge nya väggsektionerna med hjälp av tröske-domkrafter som placerades mellan röstebålarna och väggbålarna. När väggsektionerna var under belastning drogs en linje på vardera sidan, på bålarna som skulle ansluta till lycketräet, med hjälp av rätskiva. Därefter plockades dessa två bålar ner och översidorna höggs plana så att lycketräet kunde läggas dit och mejas, se bild 14.

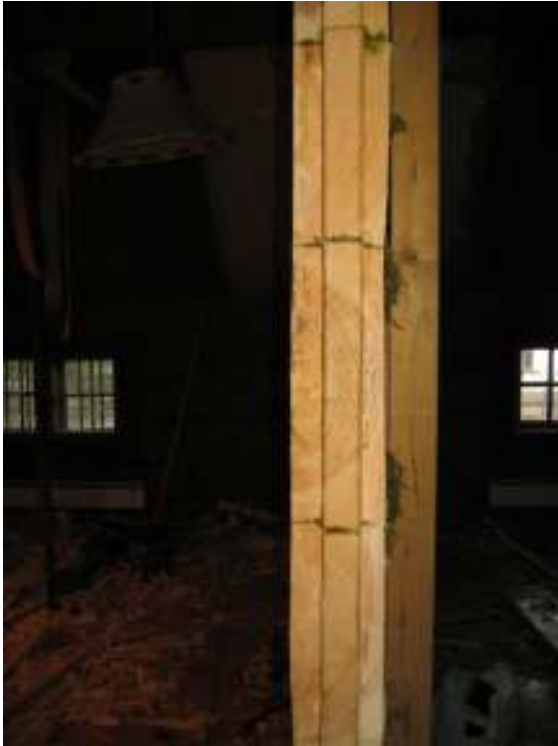
**Bild 15** Fjädern som ska ansluta till gåtarna. Notera de flacka mejdragen.

Steg 6: Med lycketräet på plats kunde väggen märkas på för fjäder som skulle gå in i gåtarna. När fjädern var gjord gjordes ett ca fem centimeter djupt tapphål i golvbjälken för vardera gåten, se bild 15. Urtaget i gåten och lycketräet gjordes så att där var mer sjunkmån än vad som är synligt. Om den synliga sjunkmån på ca 1” inte räcker kan man ta bort ytterligare 20 mm av stolparnas överkant, se bild 16. Sjömar skriver att timmer som avverkas på vintern och får torka till mitten av sommaren sjunker ca 1,7-2,7 cm per ”höjdmeter” (Sjömar 1988:65). Sjunkningen vi behövde ta hänsyn till var lika med gåtens höjd, 168 cm. Redan efter ett par veckor hade sättningen vid gåten blivit ca 8 mm. Då det syns på dörröppningens fals kan vi noga följa sjunkningen. Om ca två år kommer vi att rätta till falsen på lycketräet.

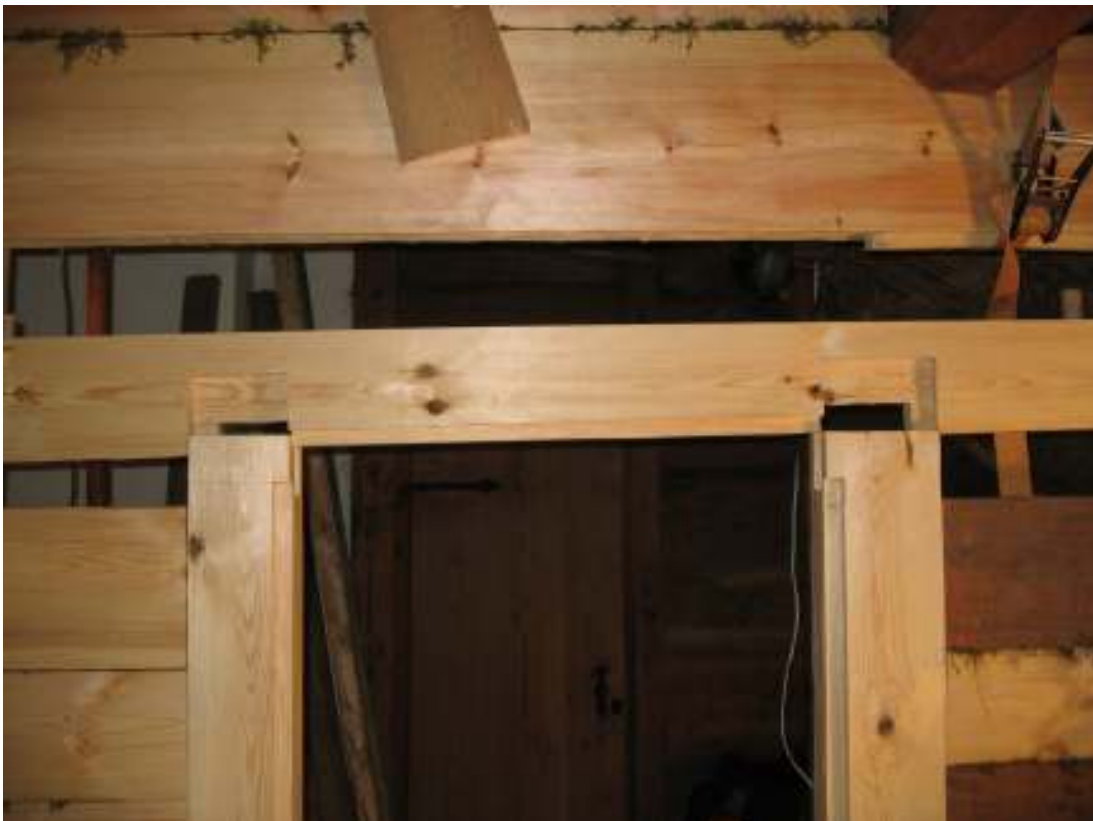
**Bild 16** Lycketräets anslutning till gåtarna.
