# Kastanjegården - konservering av interiört måleri

Antikvarisk kontrollrapport, 2006

Antikvarisk kontrollrapport, 2006  
Norra Varalöv socken, 1114  
Ängelholms kommun  
Skåne län

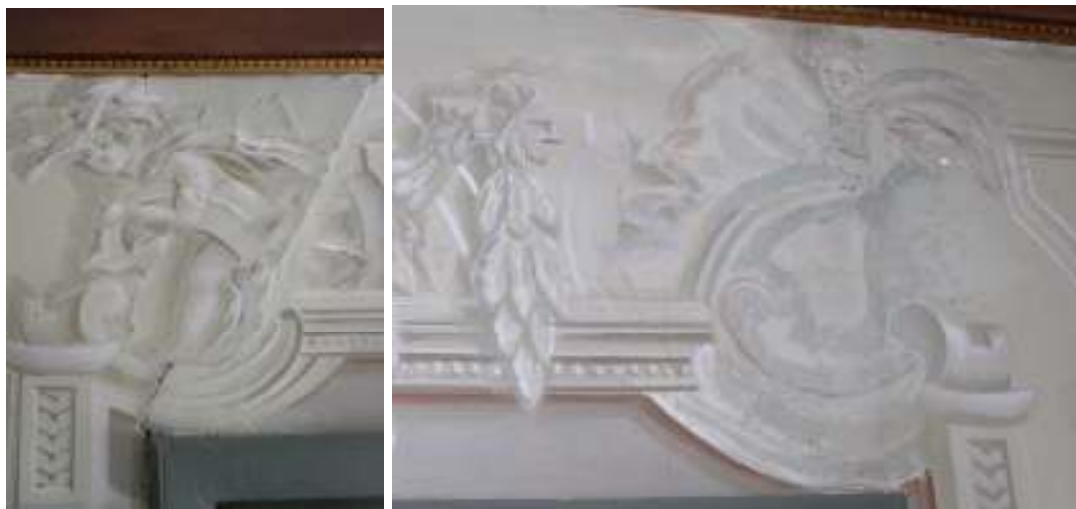
Grisaillemålningarna var i dåligt skick med omfattande färgsläpp och sprickbildning på flertalet partier, främst ovan dörröppningarna där sättningsskador i murverket finns. Färgskiktets elasticitet har varit för liten för att kunna följa med i den underliggande putsens rörelser. Orsaken till skadorna är troligtvis att huset har stått ouppvämt under en längre period. Sättningsskadorna har även givit upphov till putssläpp bakom målningarna, vilket har medfört att det ömsom var håligheter ömsom utbuktningar bakom målningarna. Äldre lagningar av sprickor var utförda i gips, vilka hade krympt och hade dålig vidhäftning, samt partiellt även med juteväv försedd med spackel. Målningarna var partiellt retuscherade med en oljefärg vilken redan från början varit mörkare än det ursprungliga färgskiktet, troligtvis på grund av att målningarna ej rengjorts inför retuschering.

T.v. Sättningskada i partiet ovan den västra dörröppningen i salen. T.h. Äldre retusch utförd i mörkare oljefärg än den ursprungliga målningen.

De spruckna färgskikten samt de äldre lagningar som satt lösa har konsoliderats med *Medium für Konsolidierung*, fabrikat *Lascaux*, vilken har god inträngningsförmåga även i de mindre sprickorna. Behandlingen har upprepats två till tre gånger och partiellt har limmet fått återaktiveras med värme och tryck för att färgskikt och grundering skulle få så god vidhäftning som möjligt.

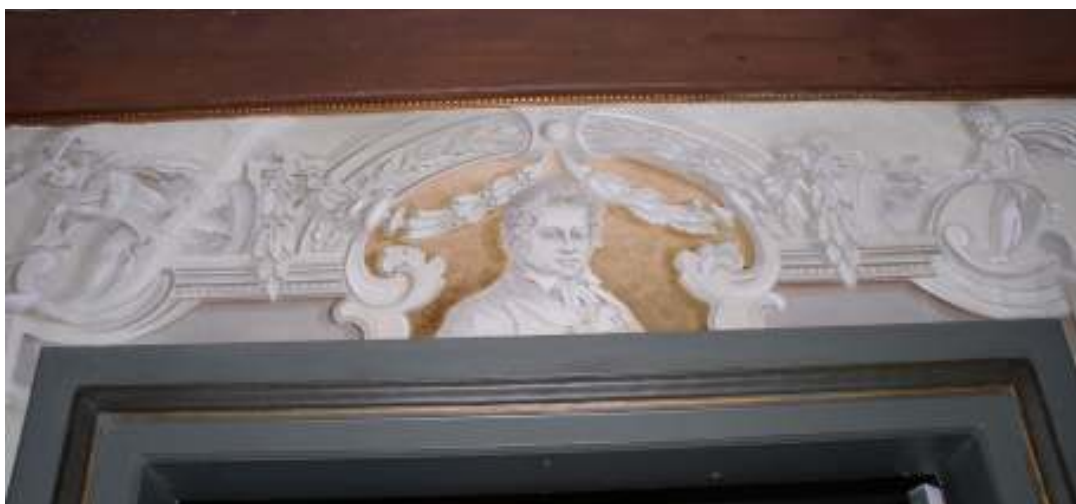
Parti av frisen, ovan den västra dörröppningen, efter åtgärd. Sprickan har lagats och den äldre retuschen har bättrats och ljusats upp för att komma närmre det ursprungliga utförandet.

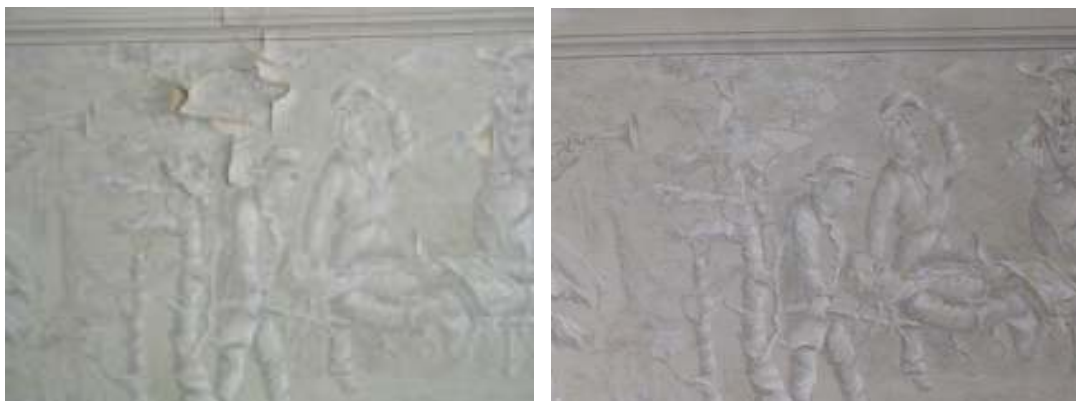
T.v. Parti av frisen i salens sydvästra hörn med omfattande färgresning och färgsläpp. T.h. Samma parti efter konsolidering och lätt retuschering.

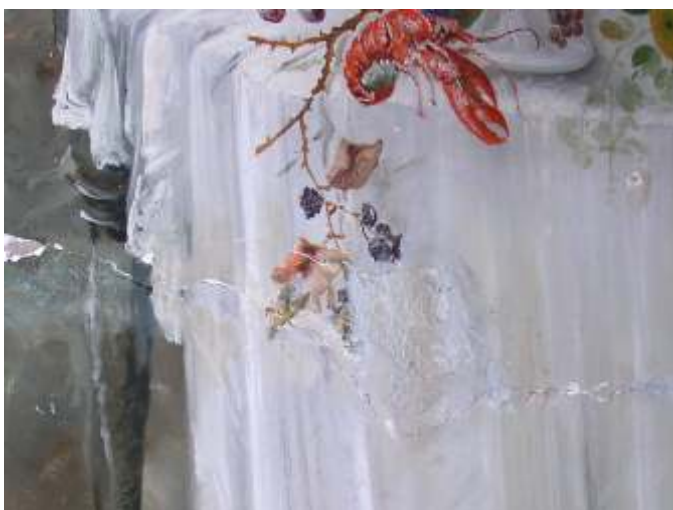
Målningen i *trompe l'oeil*, på salens sydöstra vägg, uppvisade mycket omfattande djupgående sprickor och äldre ojämna samt löst sittande lagningar. Lagningarna är utförda dels i kalkbruk dels i ett hårdare cementhaltigt bruk samt i gipsbruk. I det sydöstra hörnet finns en nisch, avsedd för något slags värmekälla, vilken är ilagad och omputsad samt helt ommålad. Skadorna har här varit omfattande och de fortsätter in i målningen. Längs mitten av motivet löper en, i det närmaste, diagonal spricka och i dess mitt finns en stor skada. Skadan härrör från en äldre installation i form av ett rör (6 cm i diameter), vilket gått rakt igenom väggen av lersten ut till köket och där befintlig bakugn. Hålet var ytligt lagat med ett grovt bruk men hålet var ej igenfyllt och således hade lagningen ingen god vidhäftning. Det nedre hörnet i anslutning till nischen var delvis helt övermålat och längs sockeln fanns stora oretuscherade lagningar utförda i cementhaltigt bruk. En äldre lagning i muren i målningens övre hörn är utförd i ett grovt cementhaltigt bruk och retuschen är utförd direkt på bruket och avviker markant i kulör och glans.

*Parti av väggmålningen med den ojämna och grova lagningen. Sprickan löper diagonalt över väggen på ömse sidor och har troligtvis uppkommit av det rör som tidigare varit placerat rakt genom väggen, från köket och bakugnen till ytterligare en värmekälla i salen.*

Målningen var i ytskiktet nedsvärtad och har, likt frisen, rengjorts med tensider lösta i vatten. Då lagningen i målningens mitt var ojämn och ej var i liv med målningens ytskikt i övrigt samt då dess vidhäftning var dålig har den tagits bort. Hålet har satts igen med lersten och lagats med kalkbruk (1:3) för att få ett hållbart underlag. De mindre sprickorna har konsoliderats med *Medium für Konsolidierung* fabrikat *Lascaux* och de mer djupgående har lagats med kalkbruk (1:3). Därefter har lagningarna spacklats, slipats med fint sandpapper och gjorts släta samt retuscherats med en temperablandning, likt ovan. Den ojämna och toppiga lagningen i målningens övre hörn har slipats ned och retuscherats.

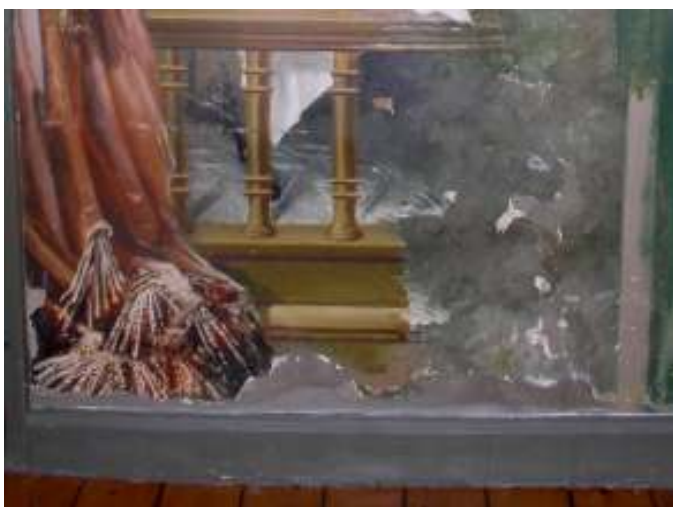
*T.v. Målningens nedre parti, med tidigare lagningar utförda i cementhaltigt kalkbruk. Notera även det övermålade partiet av motivet till höger. T.h. Parti av målningens övre hörn, i anslutning till nischen, med en äldre ojämn lagning.*

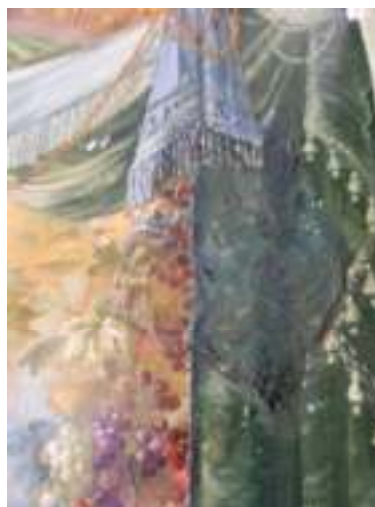
*Sprickan och skadan i väggen efter åtgärd. Hålet har lagats ut med lersten och kalkbruk samt retuscherats med en temperablandning. Sprickan har konsoliderats och lagats med kalkbruk där den har varit djupgående och därefter retuscherats med en temperablandning.*

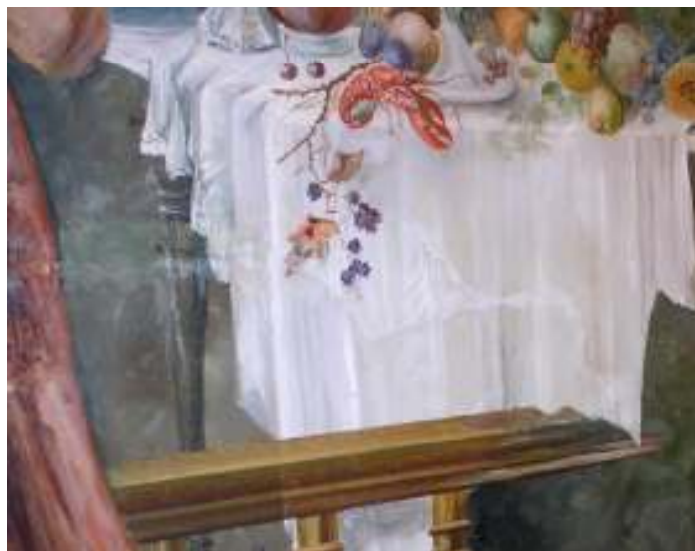
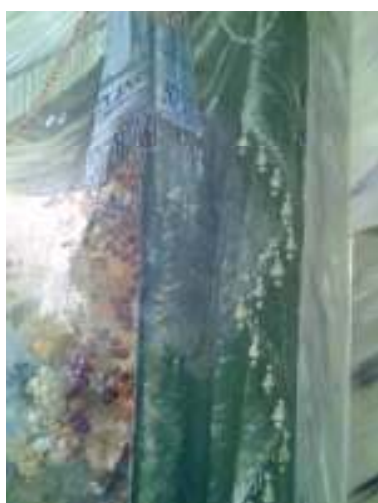
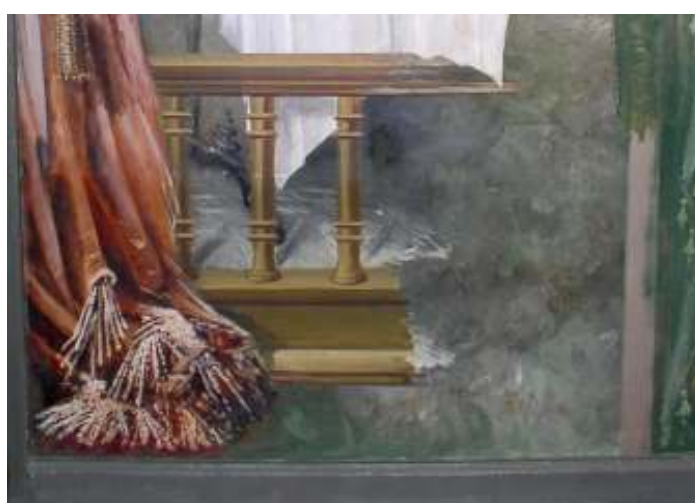
*T.v. Den ojämna lagningen samt den markant avvikande retuschen efter åtgärd. T.h. Det nedre partiet av målningen efter åtgärd.*

Det befintliga färgskiktet har en något varierande glans men överlag finns det ett lätt blänkt i ytan, vilket har eftersträvat även i de nya retuschererna. För att uppnå detta har en mindre mängd konstnärsoljefärg tillsatts och partiellt samt mycket sparsamt har även en vaxhartsfernissa lagts på för högre glans. Äldre mörka retuscher i oljefärg har bättrats och ljusats upp, då de med tiden har mörknat i förhållande till det ursprungliga färgskiktet.

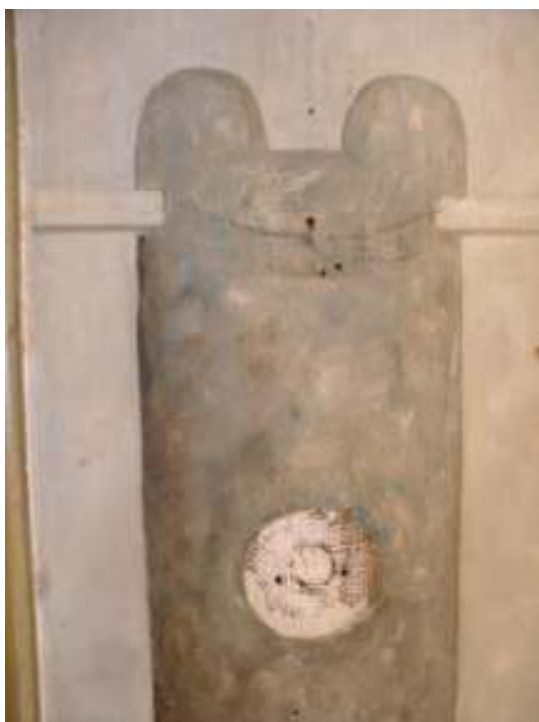
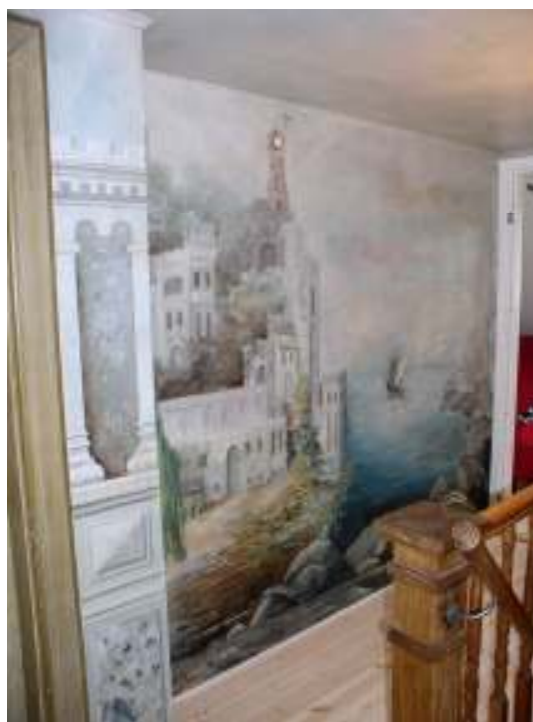
Färgen var överlag smutsig i ytskiktet och har rengjorts med tensider lösta i vatten. Partiellt förekom mindre färgsläpp samt hål (mekaniska skador), vilka bl a uppstått av diverse okända kabeldragningar och placering av strömbrytare m.m. Skadorna har konsoliderats med *Medium für Konsoliderung*, fabrikat *Lascaux* och spacklats med sandspackel, fabrikat *Flügger* samt isolerats med schellacklösning för att få en mindre sugande yta. Lagningarna har retuscherats med en äggtemperablandning med tillsättning av en mindre mängd konstnärsoljafärg, likt de på målningarna i salen.

*T.v. Mekaniska skador, vilka uppstått av okänslig placering av strömbrytare samt därtill hörande kabeldragning. T.h. Samma parti, till vänster i bild, efter åtgärd.*

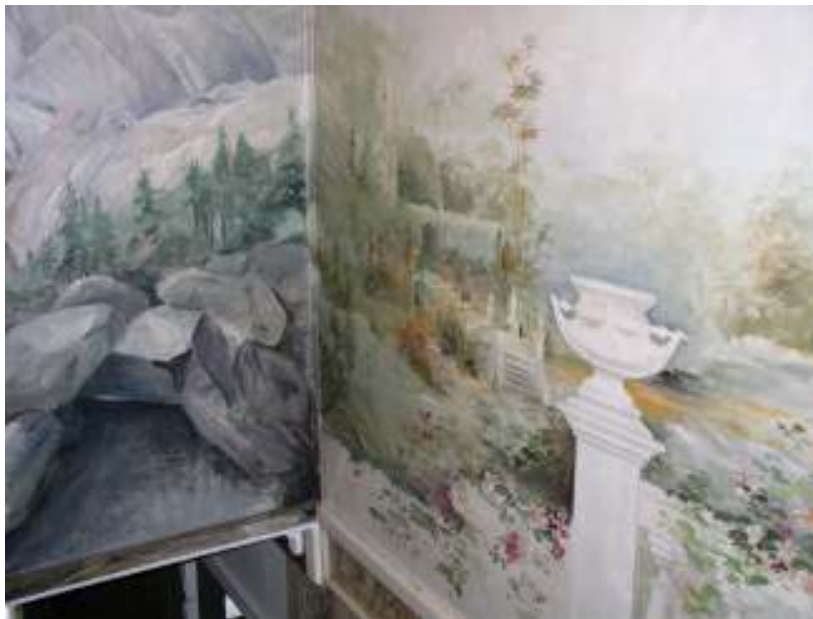
Vid skrapning av färg i målningens nedre mittersta parti upptäcktes att balustraden tillförts målningen senare. Målningen på den norra väggen i trappan (utrymmet har förändrats) är tillkommen vid ett senare tillfälle av annan hand. Den uppvisar en betydligt grövre penselföring och en ej lika driven teknik samt ett motiv med avsaknad på den stora detaljrikedom som i övrigt präglar Rahmbergs målningar.

*Målningarna i övre hallen. Notera skillnaden mellan Rambergs detaljerade formspråk och det grövre formspråket i de senare, av annan hand, utförda målningarna till vänster.*
