Rapport 2006:77

Ausås församlingshem

-takomläggning och lagning av innerväggar

Antikvarisk kontroll, 2006

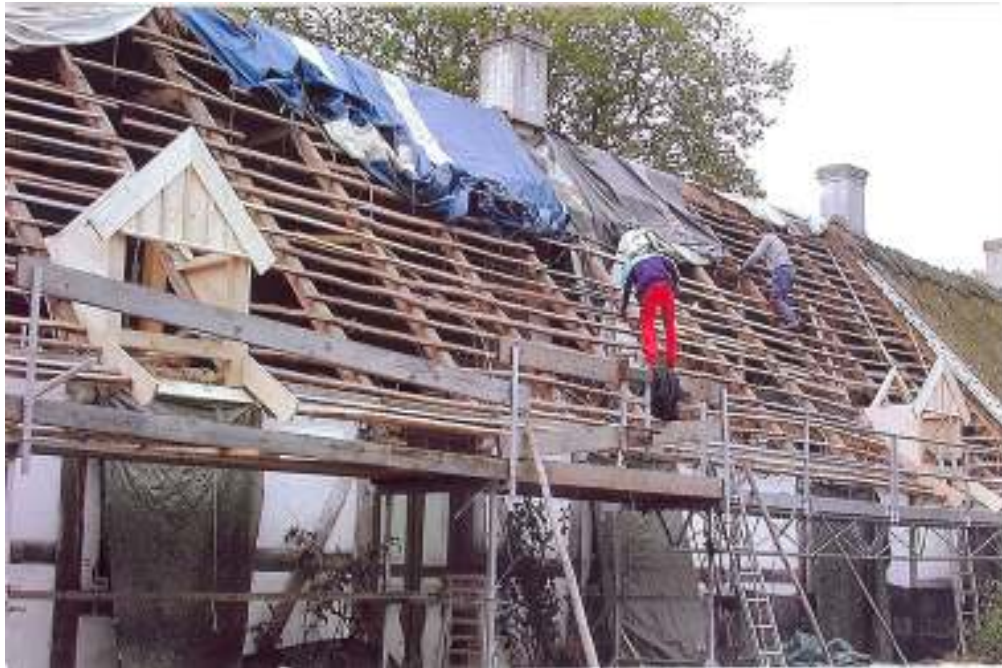
2002-års arbeten med takkupor och takomläggning på församlingshemmets västra sida. Foto: Gunnar Arvidsson, A-konsult. Takcupornas bärande delar itappades i samstämmighet med ursprungligt utförande.

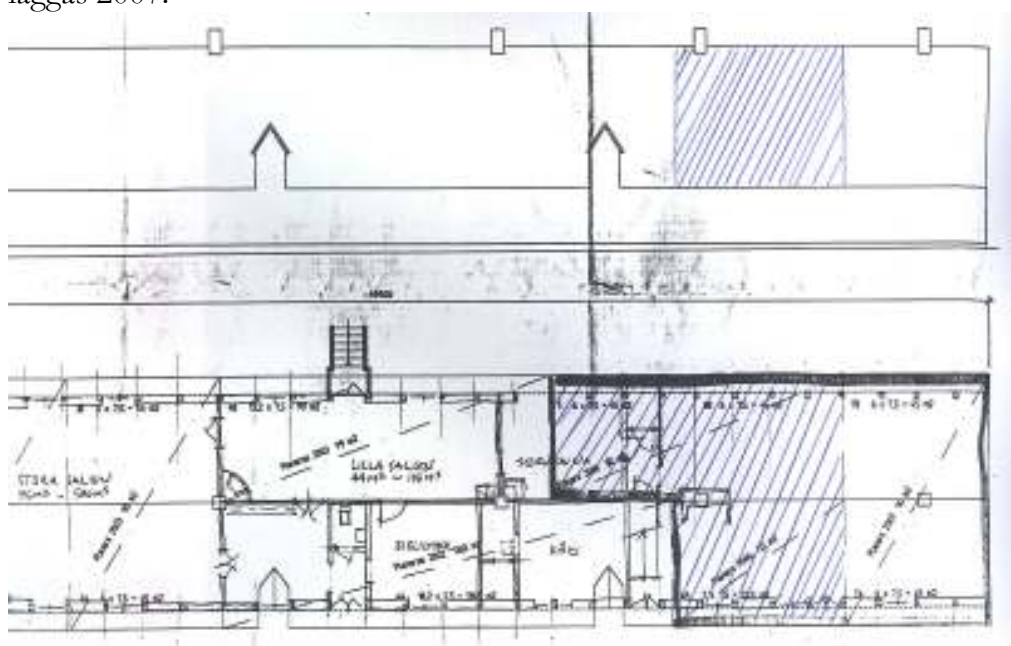
Streckad yta avser 2006 års omläggning på församlingshemmets sydvästra och sydöstra takfall. De två gavelstina längst i söder sparas till nästa års omläggning. Ritning upprättad av Gunnar Hyberts arkitekt projekt, Helsingborg 2002-05-06

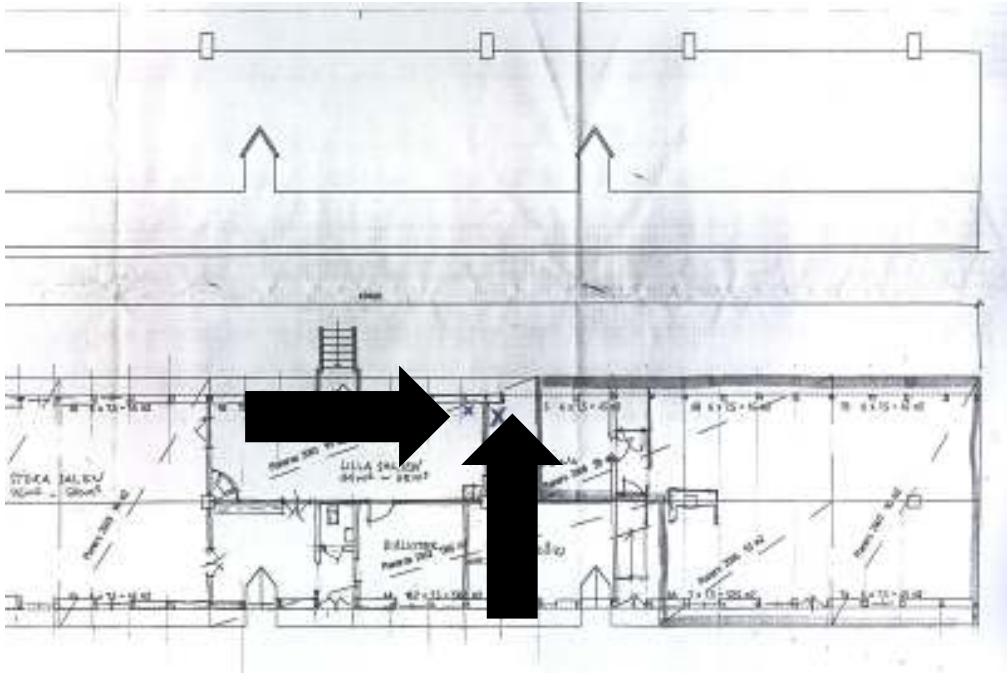
Under våren 2006 uppmärksammades även att innerväggen (det inre facket) i serveringsrummets nordöstra hörn, inne i församlingshemmet var på väg att rasa inåt. Dessutom fanns sprickbildningar på angränsande vägg i lilla salen.

Den lodräta pilen visar väggsador i serveringsrummet och den vågräta pilen väggsador i lilla salen. Ritning upprättad av Gunnar Hyberts arkitekt projekt, Helsingborg 2002-05-06

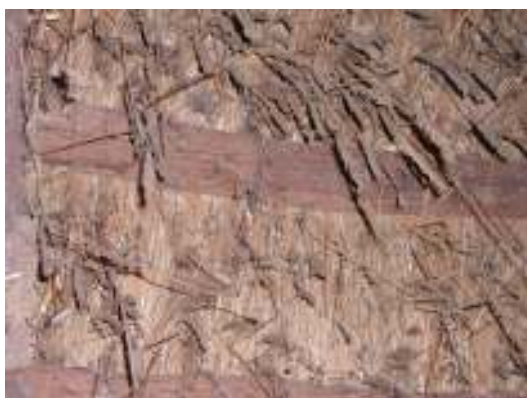
Sydöstra gavelstiet med gammal halmtäckning bundet med vidjor, vilket ligger under befintlig vasstäckning

Vid slutbesiktningstillfället genomgicks några åtgärder för nästa års arbeten (2007) och en ansökan för dessa kommer att skickas in. På de två kvarvarande gavelstina med vasstäckning i söder, har det sydöstra takfallet kvar äldre halmtäckning under befintlig vasstäckning. Den gamla halmtäckningen är bunden med vidjor och är kompletterad med den senare vasstäckningens ståltrådssömnad (1 mm galvad ståltråd, sydd med langettsömnad). Det sydvästra gavelstiet saknar underliggande äldre täckning och där är vassen sydd med ståltråd (langettsöm) mot läkten. Inför nästa års omläggning är det önskvärt att det sydöstra gavelstiet binds likt befintlig äldre bindning med vidjor av pil. Övriga aktuella åtgärder är att den rötade vattbrädan, byts ut på södra gaveln i höjd med takfoten. Eventuellt byts även en del av vindskiva samt vattbrädor på samma gavel. Dessutom målas gavelröstet helt eller delvis med faluröd slamfärg.

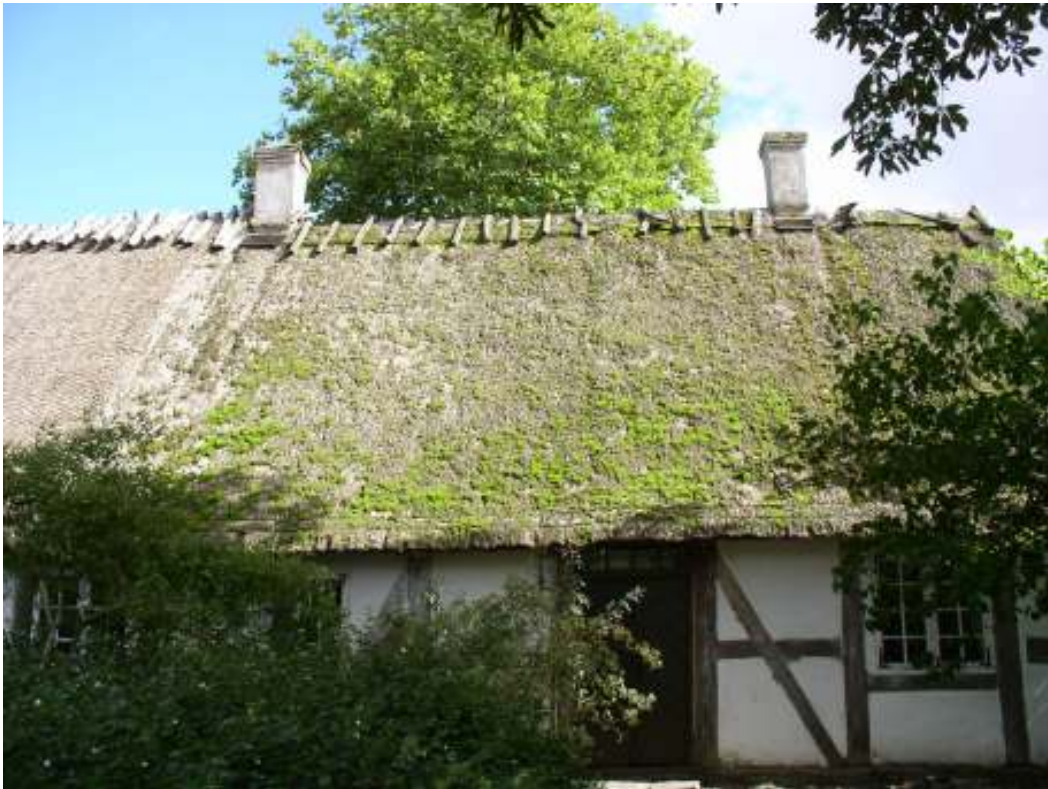
Sydvästra takfallet med vasstäckning före omläggning till balm. Foto: författaren

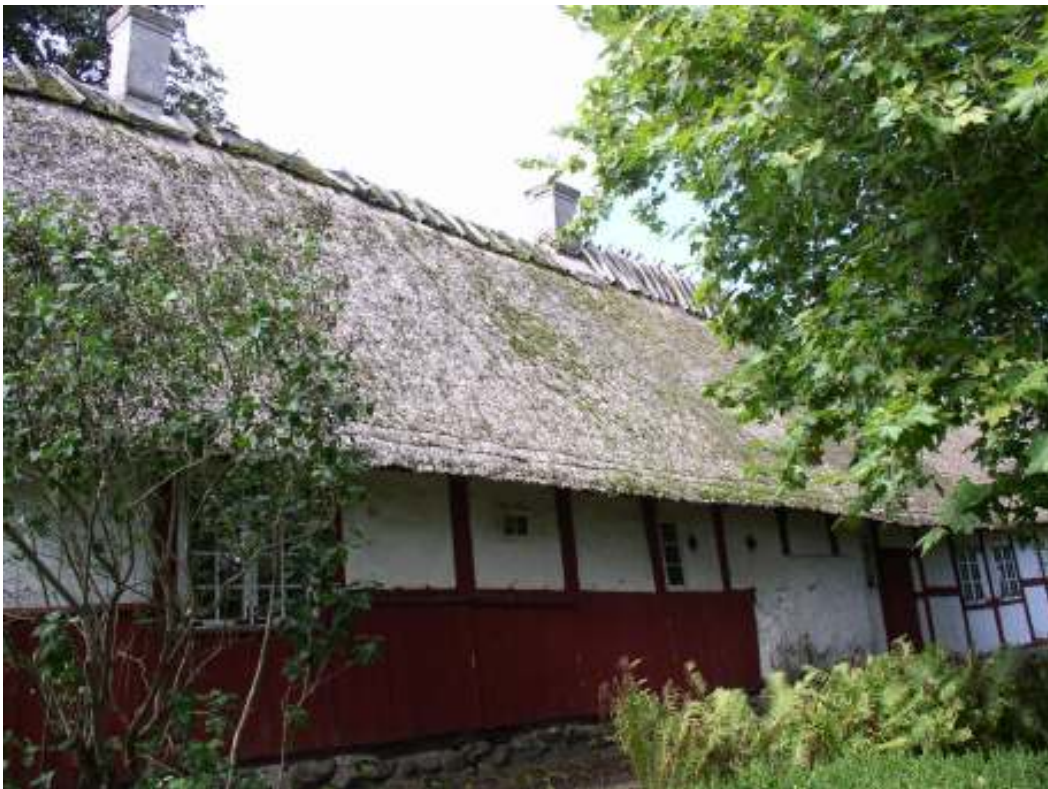
Sydöstra takfallet med vasstäckning före omläggning till balm. Foto: författaren

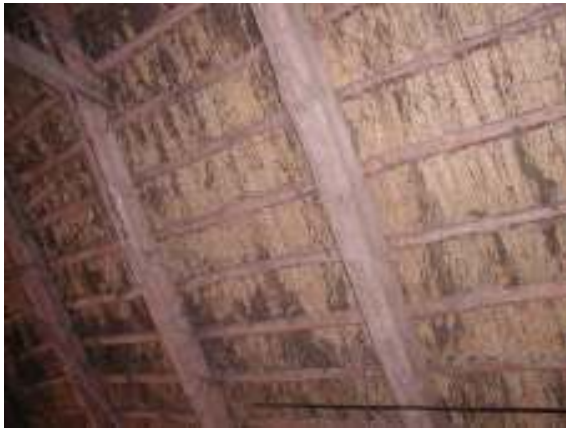
Läkt från insidan

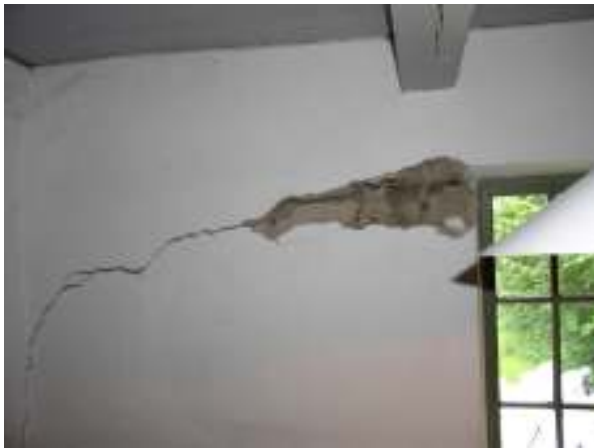
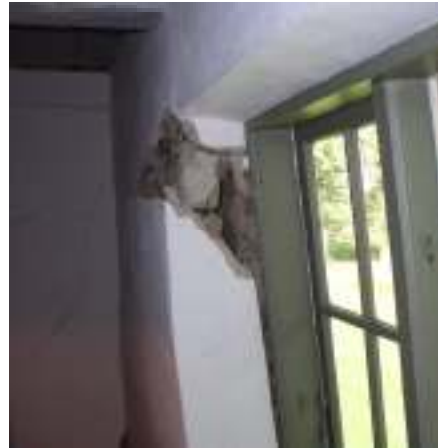
Den östra väggen inne i serveringsrummet, strax norr om fönstret, uppvisade sprickbildningar i den slevdragna lerputsens. Skadan tycks ha uppstått på grund av sättningar i marken, vilket har lett till att det inre lertegelfacket var på väg att rasa in i rummet. Lerteglet håller måtten 26 x 6,5 cm och är säkrade mot väggen med L-formade små ankarjärn, fästade mot stolparna. Teglet är murat med lerbruk

Serveringsrummets östra vägg. Kraftig sprickbildning, det inre facket av lertegel är på väg att släppa från det yttre.. Foto: författaren

med fint grus, 1–3 mm. Ett gammalt tunt inre putslager/avfärgningslager mot teglet konstaterades, av kvastad kalkputs. Sannolikt rör det sig om originalputs. En yta av c a 2 x 1,5 m av det inre fackets lertegel togs ner, strax ovan fönstret ner till i höjd med fönsterbrädan, varefter återuppmurnings skedde. Det befintliga lerteglet kunde i stor utsträckning återanvändas, men kompletterades med c a 20 nya lertegelstenar. Utöver de två L-formade ankarjärnen som återfanns vid ner-tagningen, kompletterades väggen med ytterliggare nio järn för att hålla fast teglet. Befintligt lerputsbruk och söndriga lertegel togs tillvara genom att det lades i en blandare med vatten och nytt lerputsbruk tillverkades. Ett c a 1 cm tjockt lerputslager slevdrogs på väggen, varefter ytan kalkavfärgades efter c a två veckor.

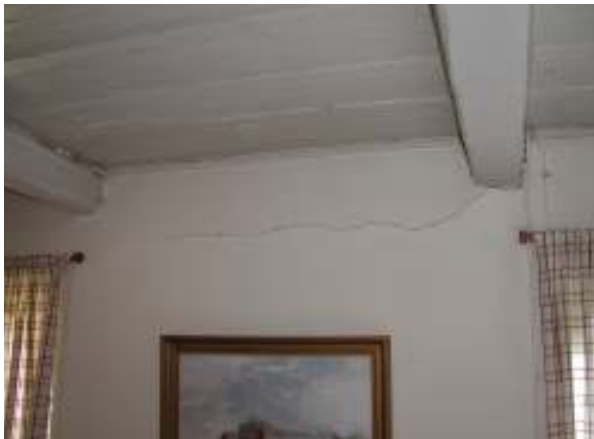
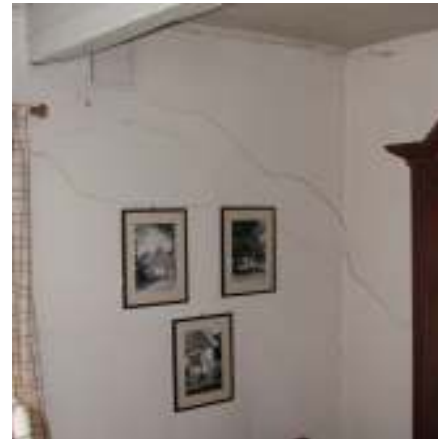
Lilla salens östra vägg, sprickbildningar mellan fönster och i hörnet mot serveringsrummet. Foto: författaren

Den angränsande lilla salen, norr om serveringsrummet, hade sprickbildningar på den östra väggen. Där togs delar av putsen ner på en yta av c a ½ kvm där sprickbildningen var som störst. Nytt lerputsbruk slevades på samma yta. Dessutom skedde putskompletteringar på de angränsande över 1 m långa och c a 0,5–0,1 cm breda sprickbildningarna som även sträckte sig mot avskiljande vägg i söder. Därefter avfärgades c a 10 kvm väggyta med kalkfärg i kulör lika befintligt.

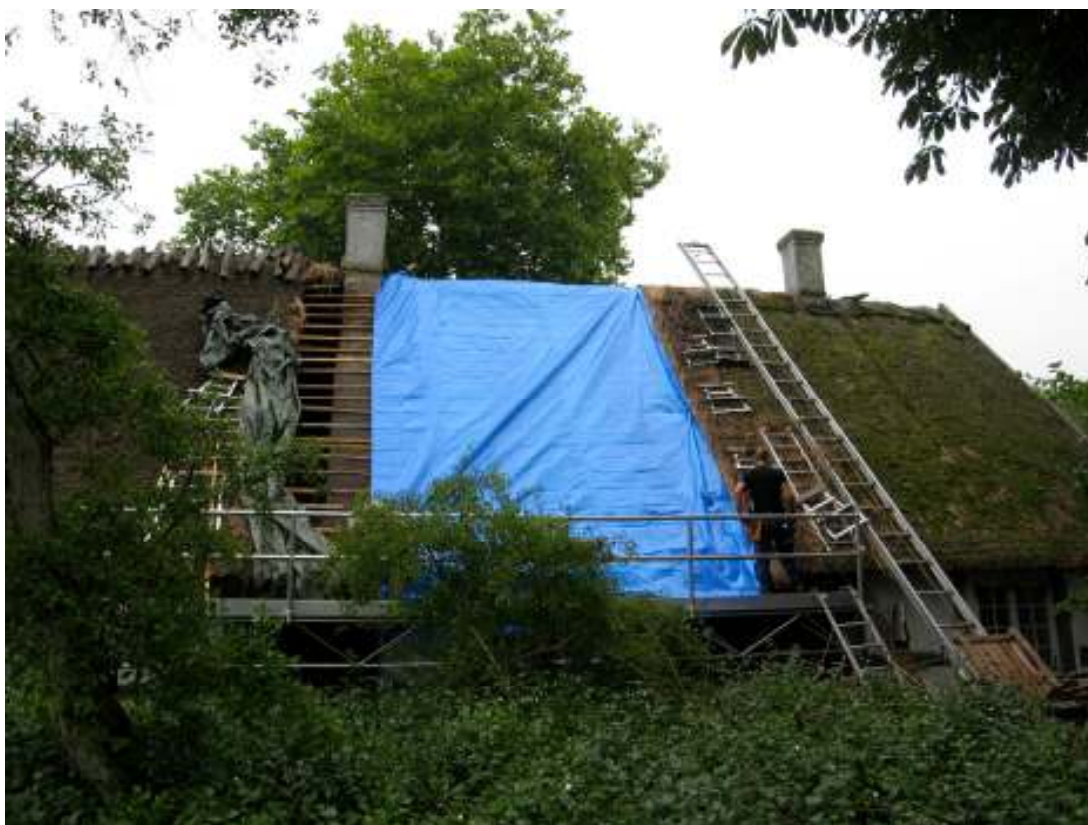
Det sydvästra stiet med vass bortrivet och täckning med halm påbörjat. Foto: Mikael Andersén

Arbetet påbörjades med rivning av befintlig vasstäckning på det västra takfallet. Vassen var ganska lång och mätte c a 2–3 m. Något mera än hälften av den underliggande granläkten var rötskadad och byttes mot nya, c a två tum tjocka, huggna granläkter. Arbetet påbörjades nere vid takfoten där råghalmen, c a 1 m lång lades med 30 cm tjocklek. I övrigt lades taket med c a 25 cm tjocklek (förde lat med c a 15 cm mellan läkt och raft och däröver 10 cm). Taket bands med rafter av pil och syddes med krumnål och galvad ståltråd (1,25 mm tjocklek, den gamla var 1 mm tjock). Efter det att halmen bundits upp till nock utfördes skärning av takfallet med kniv. Arbetet med omläggningen fortsatte därefter på det östra takfallet. På denna sida byttes knappt hälften av läkten mot ny av huggen gran, varefter arbetet utfördes på samma sätt som på det västra takfallet. De utskjutande stråna längst upp bands över nocken, varefter ryggningen påbörjades. Ryggningen av råghalm lades med c a 50 cm tjocklek. 28 par ryggrån av kliven ek mellan de två skorstenarna i söder byttes ut mot nya av kliven ek. De är fästade i likhet med tidigare utförande med järnkätting, dock med galvad kätting, istället för som tidigare med ogalvad. Kättingen syns dock inte. Slutligen skars takfallet med kniv.

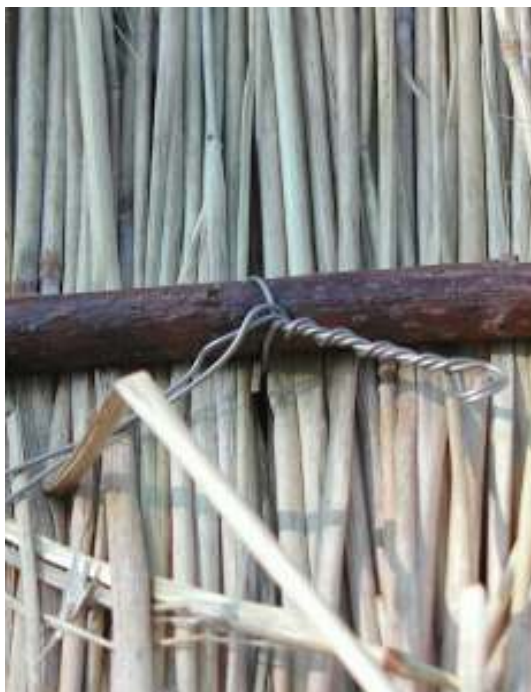
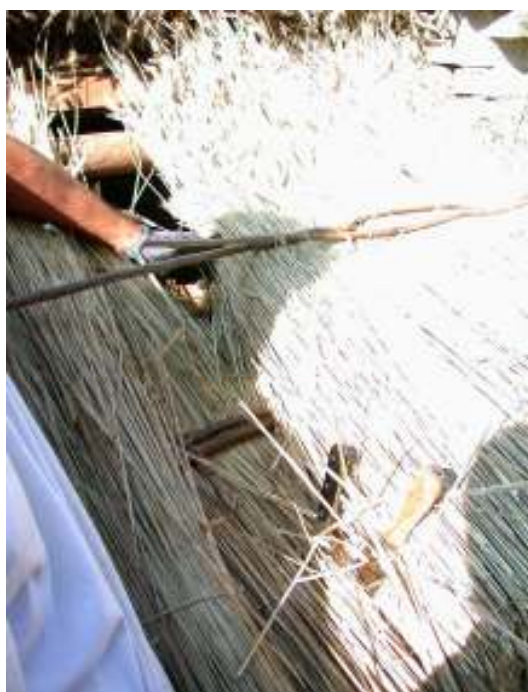
Sydöstra stiet. Ståltråd binds mellan läkt av gran och raft av pil

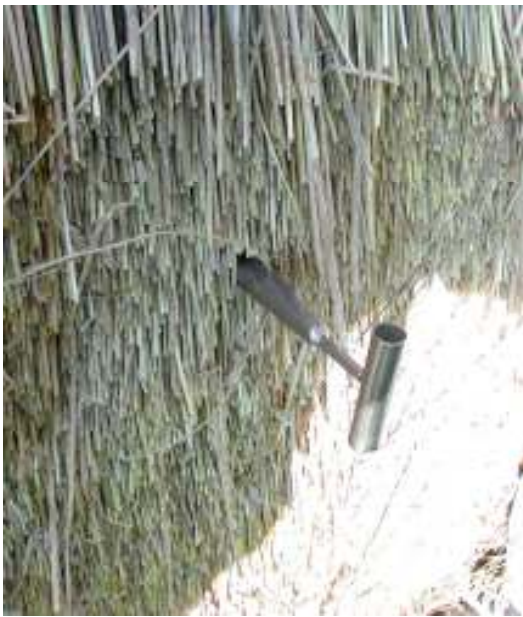
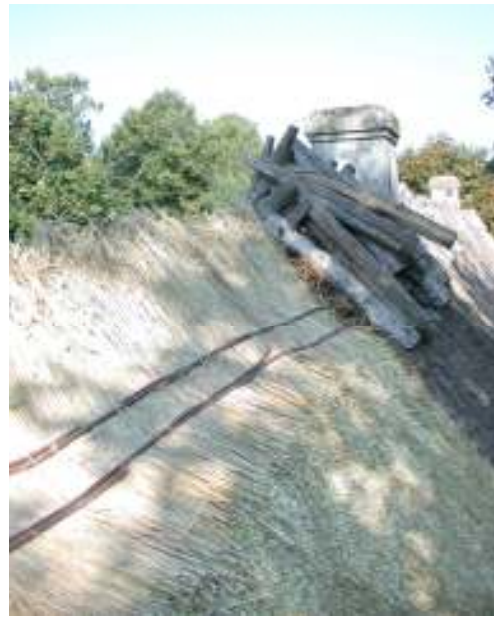
Sydöstra stiet. Tjockleken kontrolleras. Upppe vid nocken binds dubbla räfter för att tåla påfrestningarna. De utskjutande stråna binds sedan över nock

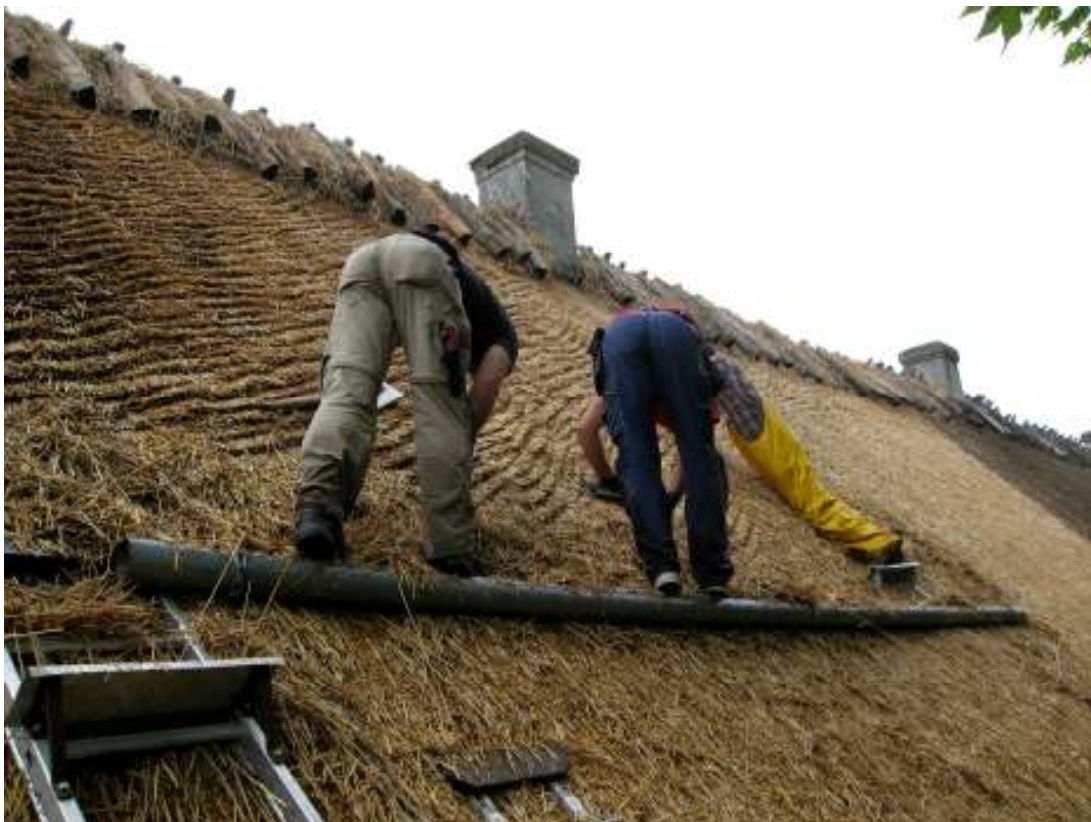
Sydöstra stiet. Ryggningen är på plats och taket skärs

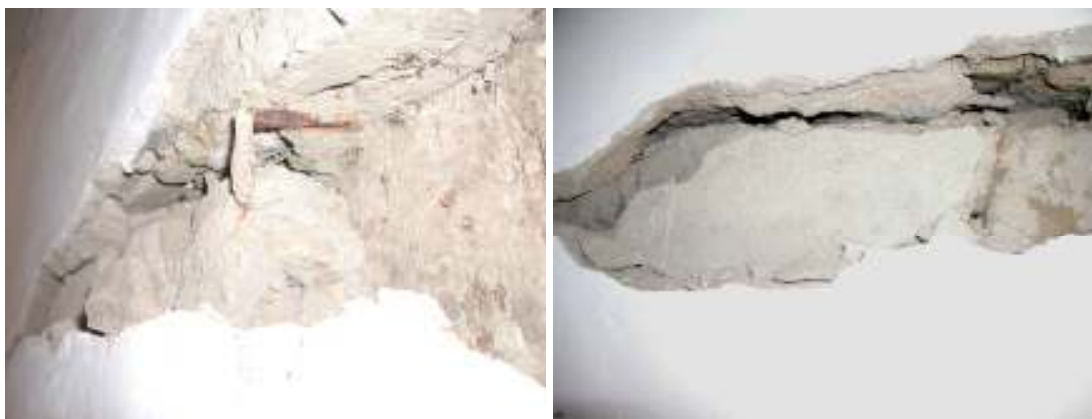
Serveringsrummets östra vägg. Små L-formade ankarjärn fästade mot ektimran håller fast det inre tegelfacket av lertegel. Gammalt puts-skikt med kvastad kalkning funnen på lertegel.

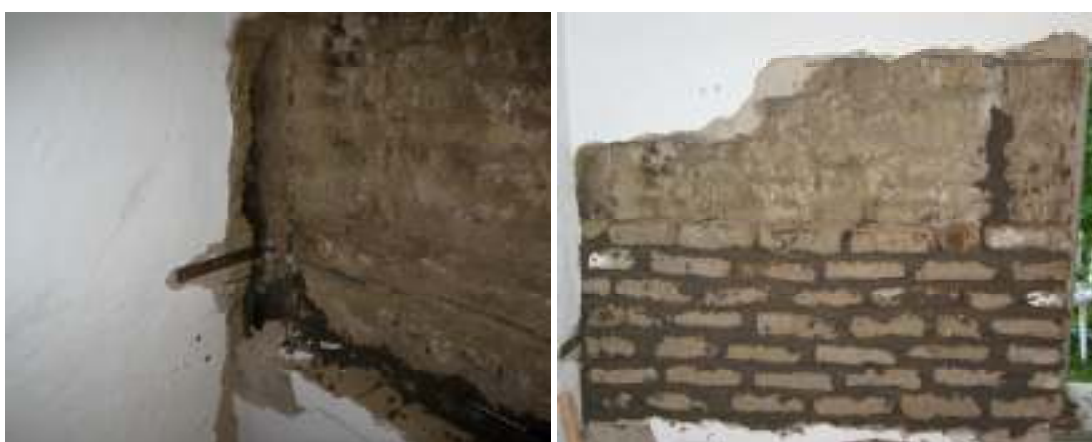
Serveringsrummets östra vägg. Ca 2 x 1,5 m av lerteglet nertaget, varefter återmurning med gammalt tegel skedde som kompletterades med ca 20 nya lertegel.

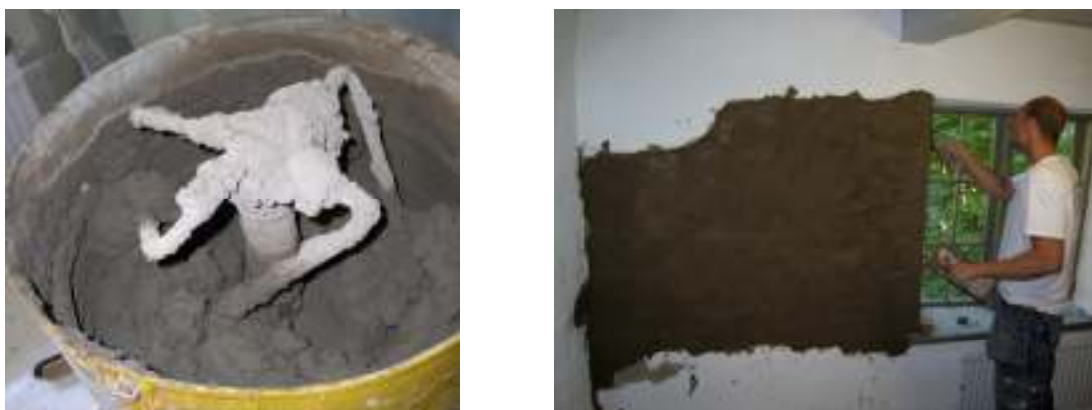
Serveringsrummets östra vägg. Lerputsbruk tillverkades på plats. Befintligt lerputsbruk och söndriga lertegel togs tillvara och nytt lerputsbruk tillverkades. Ca 1 cm tjock lerputs slevdrogs på väggen,

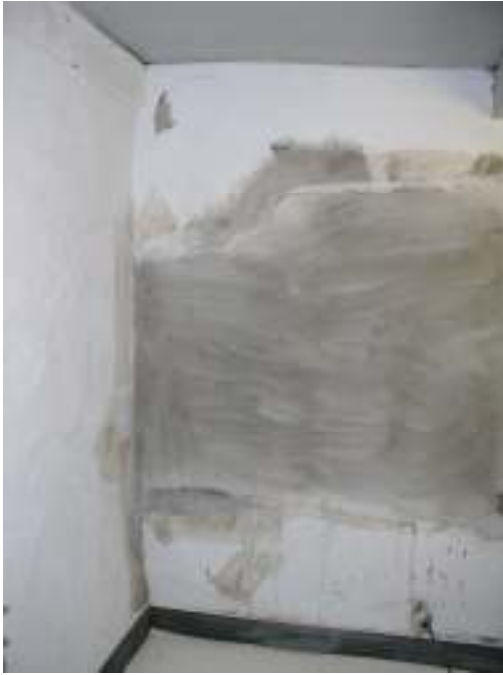
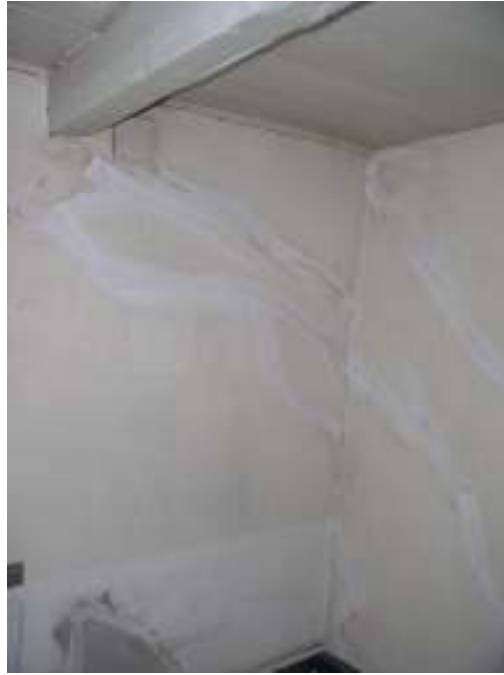
Serveringsrummets östra vägg. Skarvar tilljämnades och lerputsen fick torka. På lilla salens östra vägg ifylldes sprickor med nytt lerbruk, varefter de kalkavfärgades.

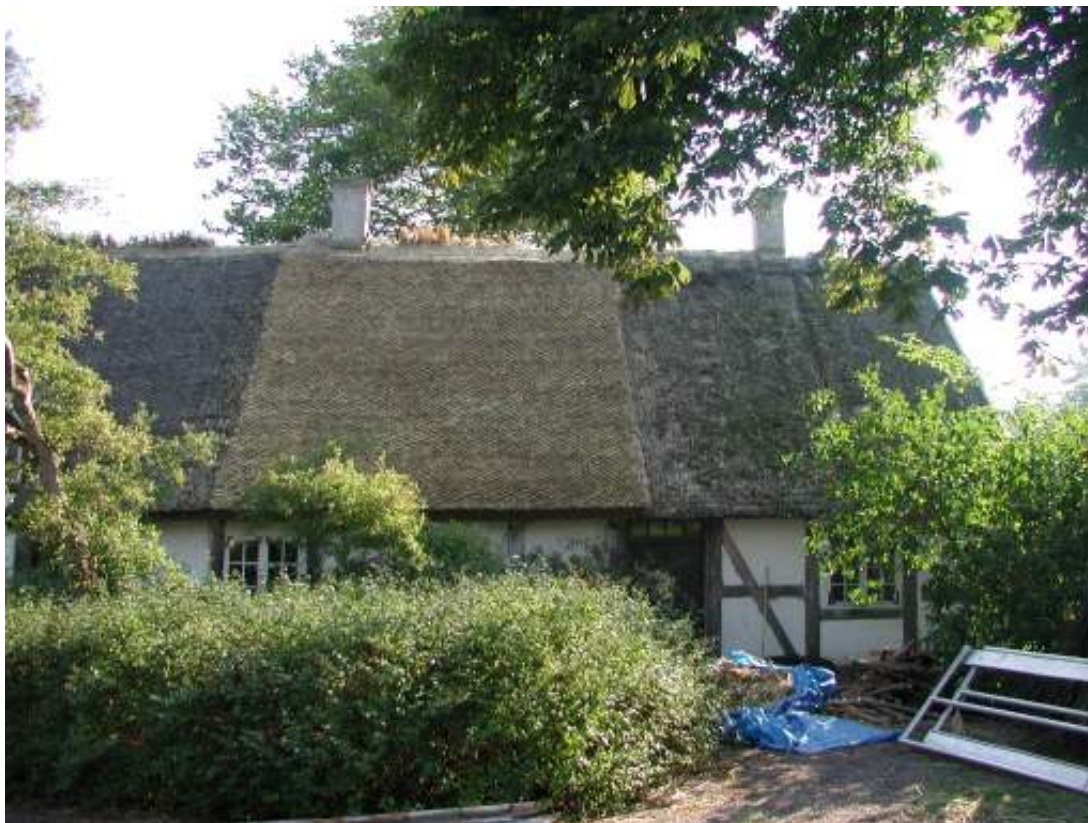
Sydvästra stiet efter omläggning, ryggingen återstår ännu. Tv sti som omlades 2002. Th gavelsti med vasstäckning som kommer att läggas om till halm 2007.

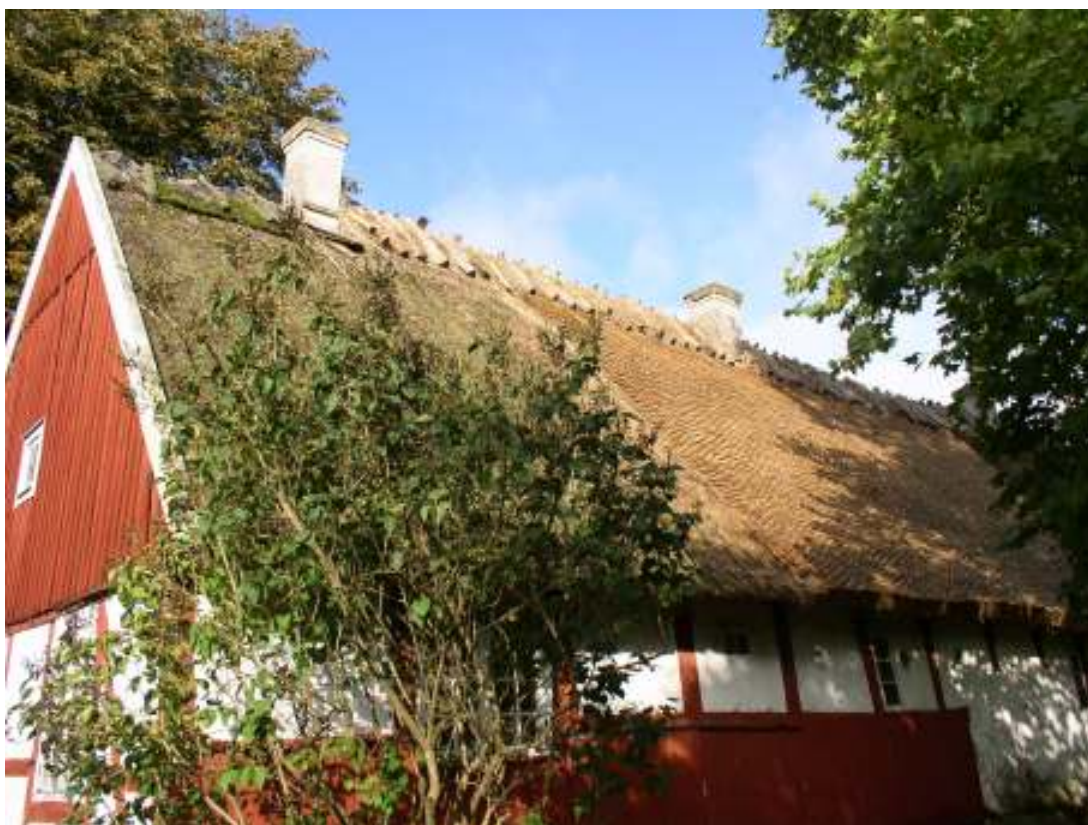
Sydöstra takfallet efter omläggning. Tv gavelsti med vasstäckning som kommer att läggas om till halm 2007.

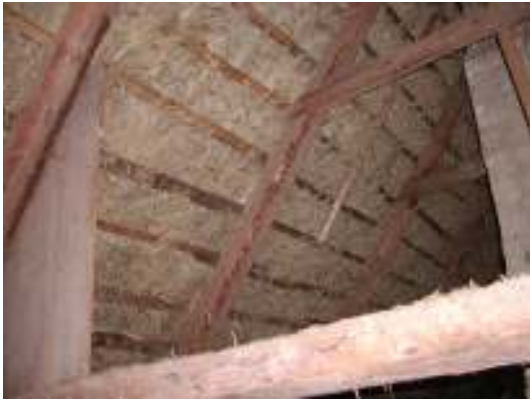
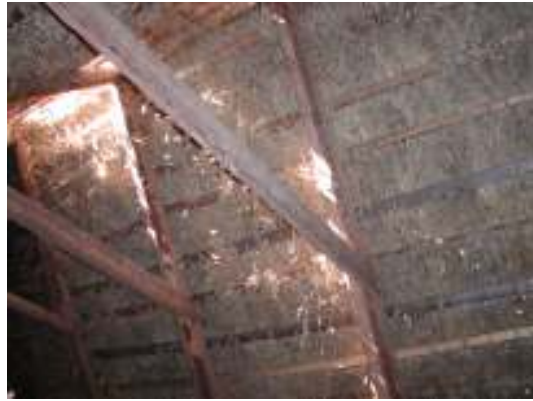
C a hälften av av den huggna granläkten byttes mot ny.

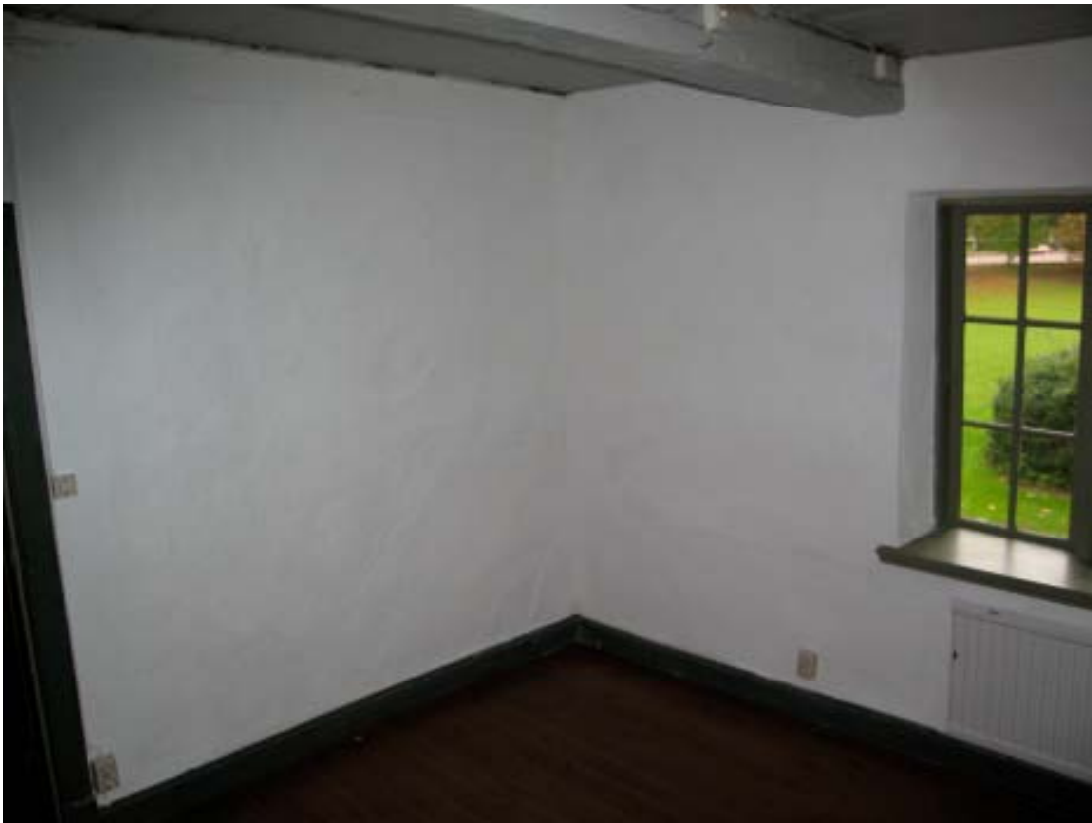
Serveringsrummets östra vägg efter det att väggytorna kring de lagade sprickbildningarna avfärgats med kalkfärg.

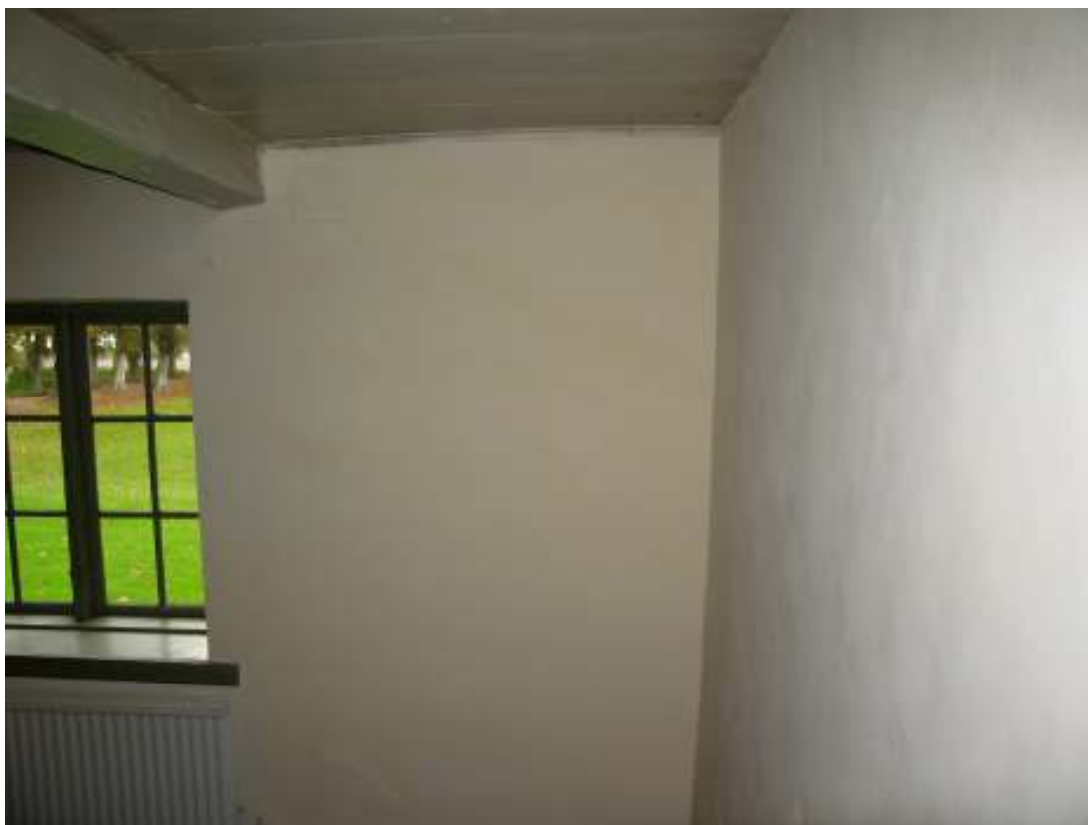
Lilla salens östra vägg efter det att väggytorna kring de lagade sprickbildningarna anvärgats med kalkfärg.
