Rallaté

Byggnadsdokumentation, 2007

Byggnadsdokumentation, 2007
Vånga socken, 1145
Kristianstad kommun
Skåne län

På uppdrag av Insamlingsgruppen vid Regionmuseet Kristianstad/Landsantikvarien i Skåne har byggfunktionen genom uppmätning, fotografering och okulärbesiktning dokumenterat torpet Rallaté, i byn Skärsnäs, Vånga socken. Fältarbetet genomfördes den 6 september 2007.

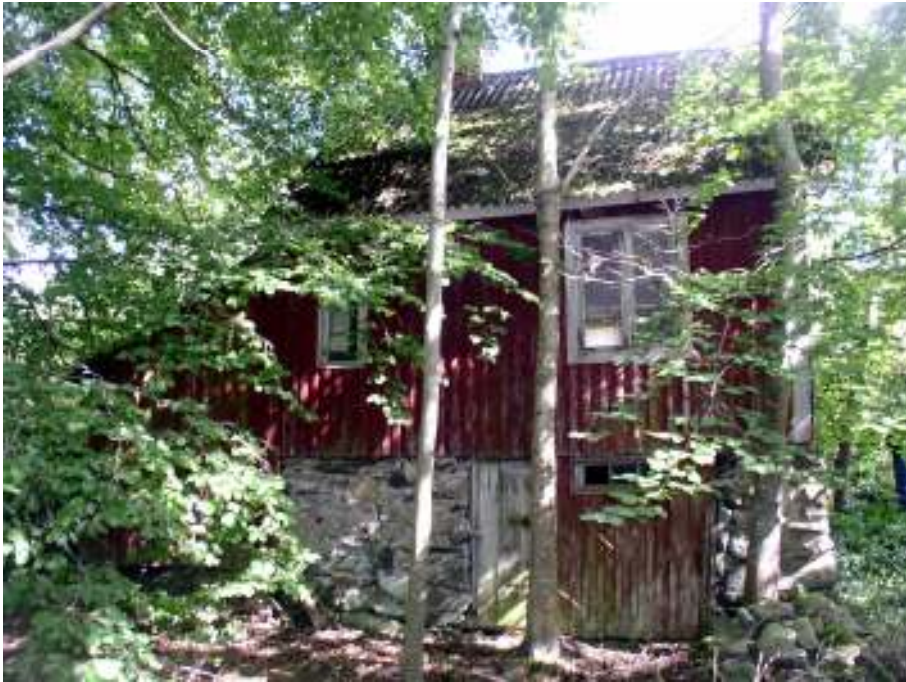
Fasad åt väster.

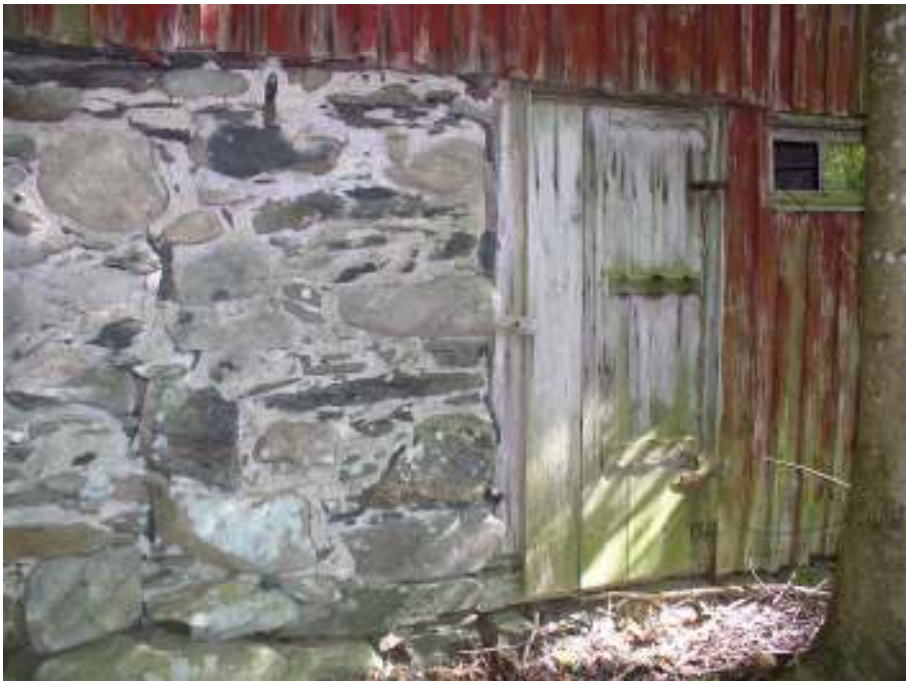
Detalj av källarmuren och källardörr.

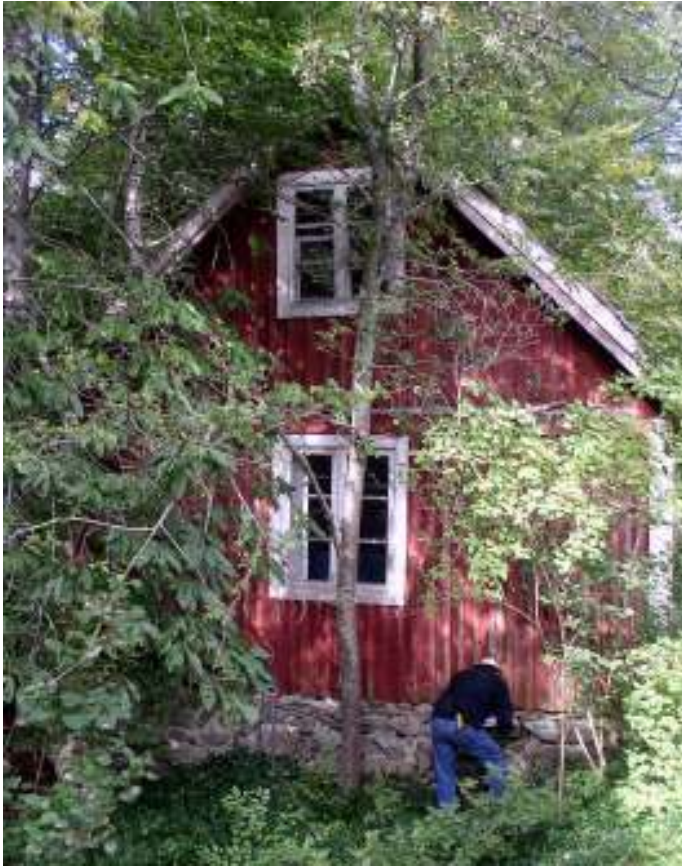
Fasad åt söder.

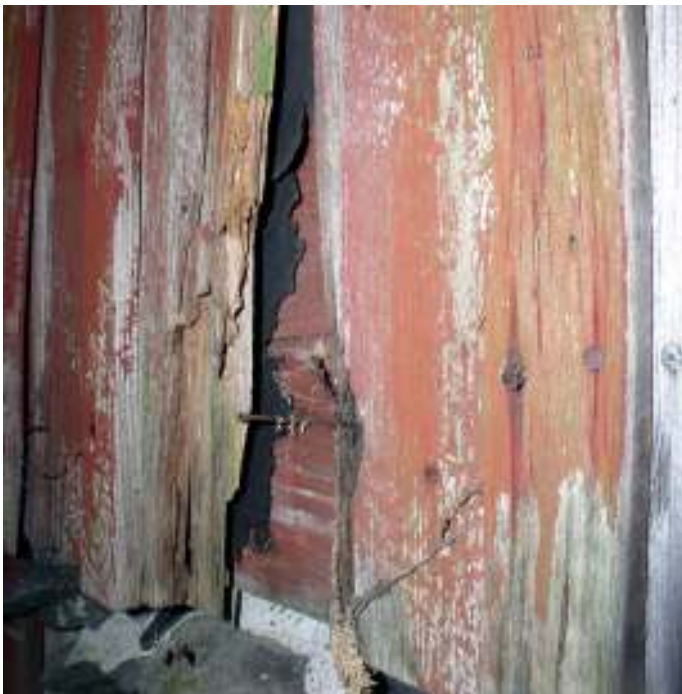
Detalj av byggnadens bältekonstruktion, som också varit rödfärgad. Skymtar fram under rötskadad locklistpanel.

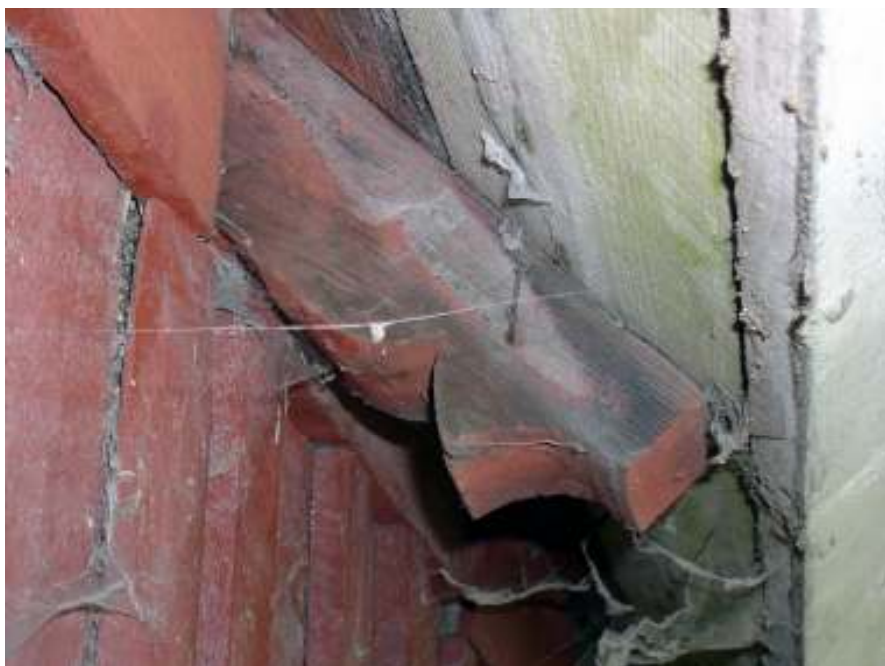
Dekorativt utformad sparrände.

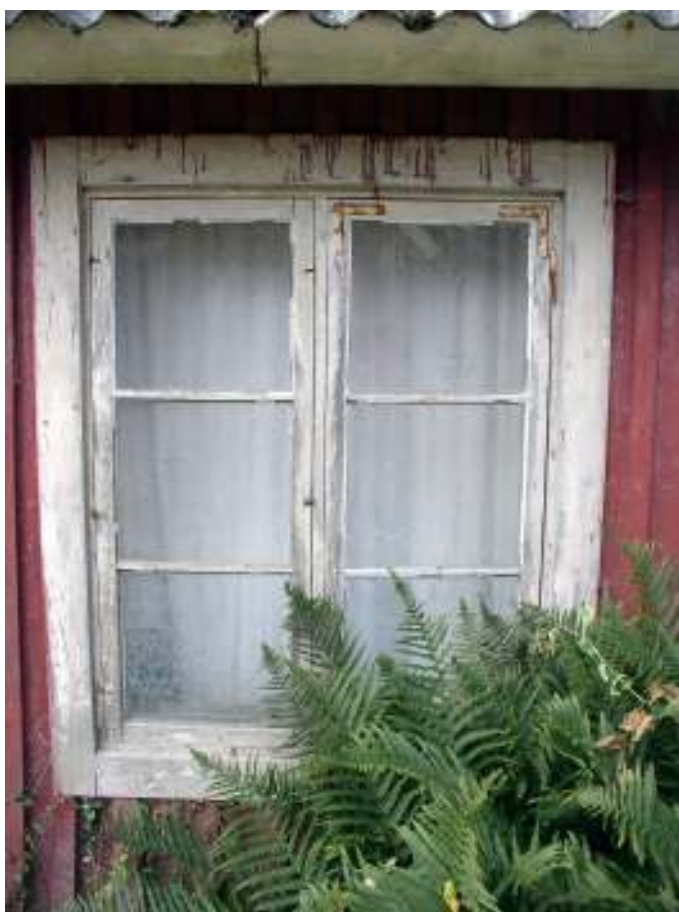
Fönster i fasad åt öster, övriga fönster är av samma typ.

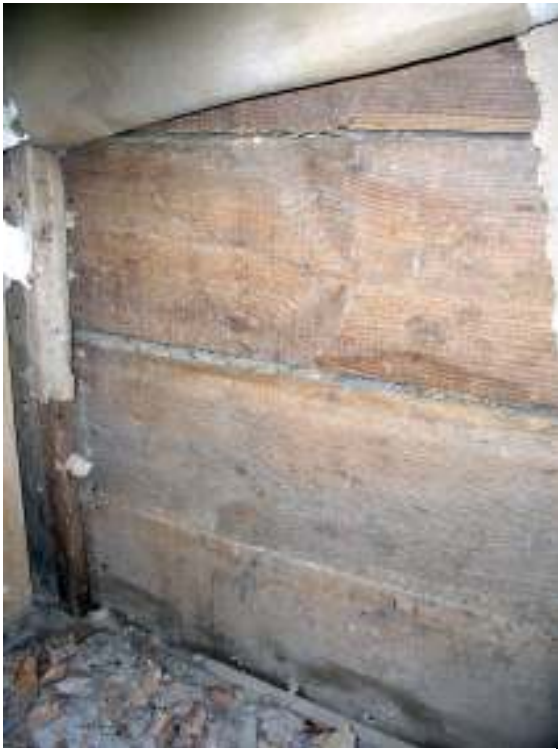
Under tapetskikten i förstugan kan man konstatera att byggnaden är uppförd i båleteknik, med stolpar och syllar av ek samt skift (bålar) av ramsågat virke.

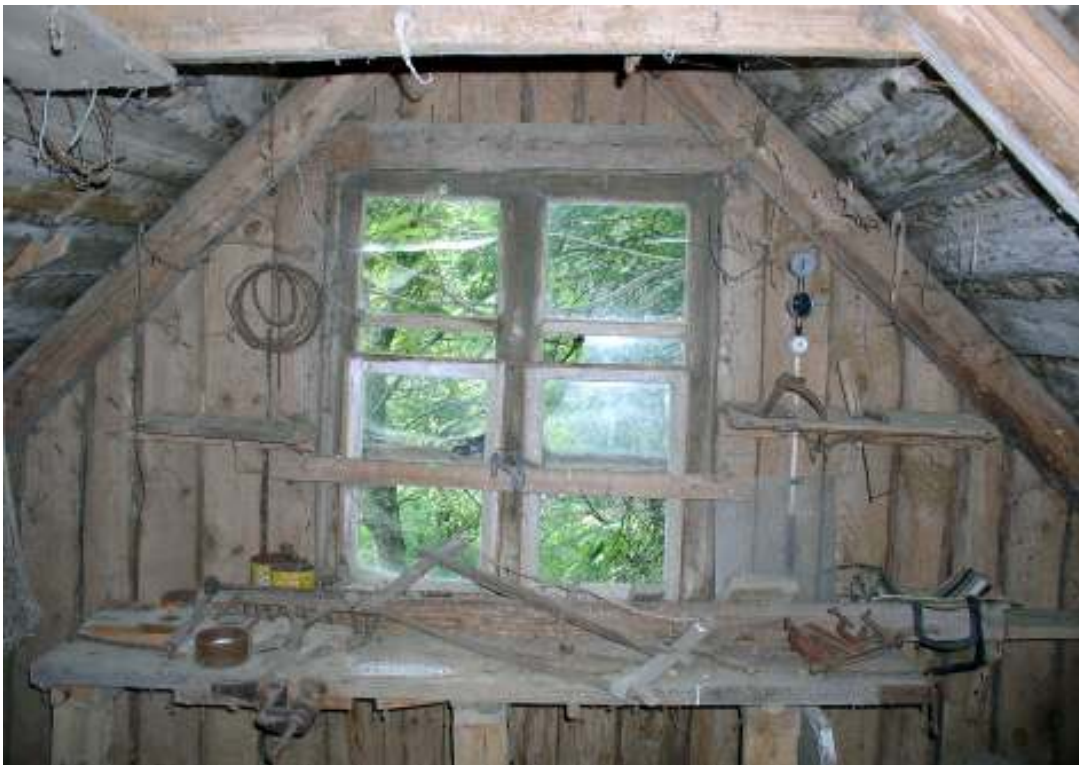
Arbetsbänk vid södra gaveln på vinden.

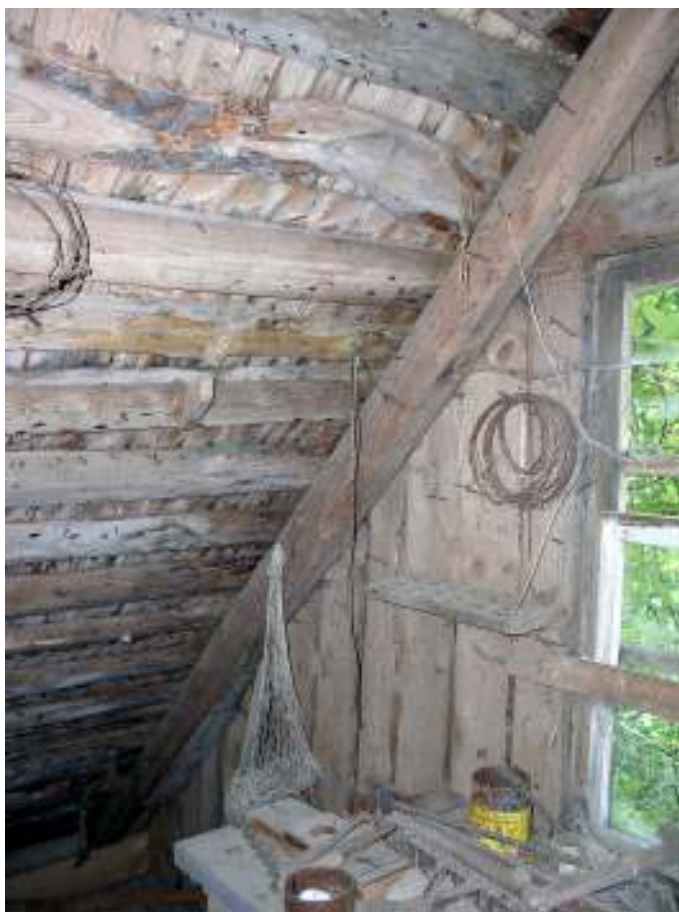
Från vinden kan man konstatera äldre taktäckning av stickspån, som ligger på läkt av skräpvirke, vint och snett med mycket vankant samt oregelbundna dimensioner.

I vindstaket syns stücksån på vankantade breda och krokiga läkt. Sticketaket täcks numera av sinuskorrugerad eternit.
