Kävlinge gamla kyrkas kyrkogård

Dokumentation, 2007

Rapport 2007:39

Dokumentation, 2007
Kävlinge socken, 1289
Kävlinge kommun
Skåne län

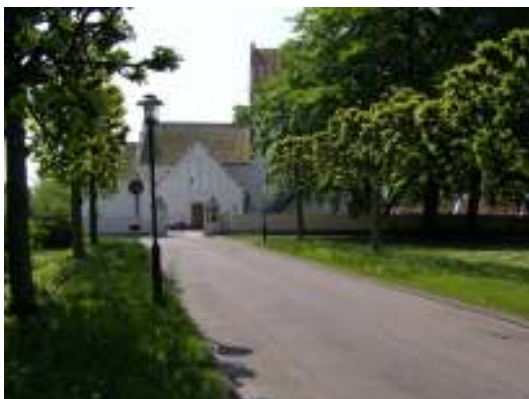
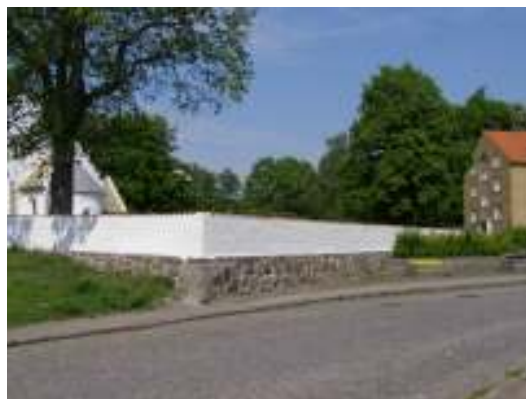
Till vänster syns gamla kyrkan i fonden av lindallén och till höger kyrkogårdsmuren som bildar gräns ut mot samhället.

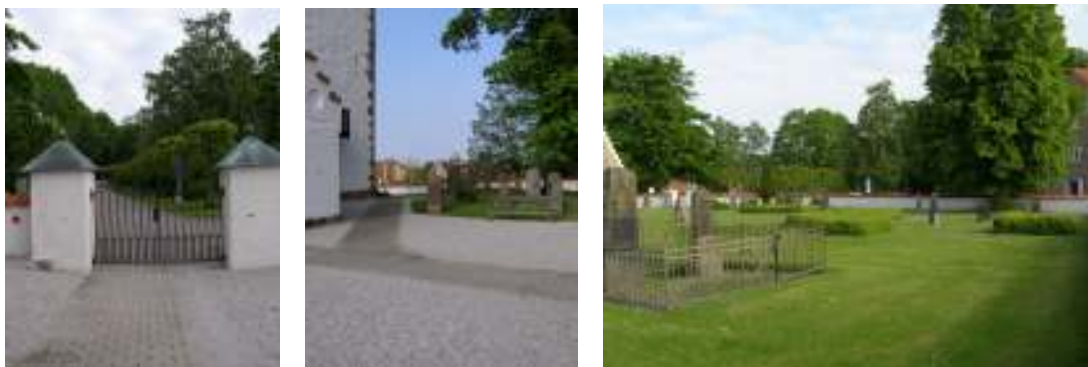
Bilderna visar grindpartiet i norr följt av gången som löper runt kyrkan samt en vy över den östra delen av kyrkogården.

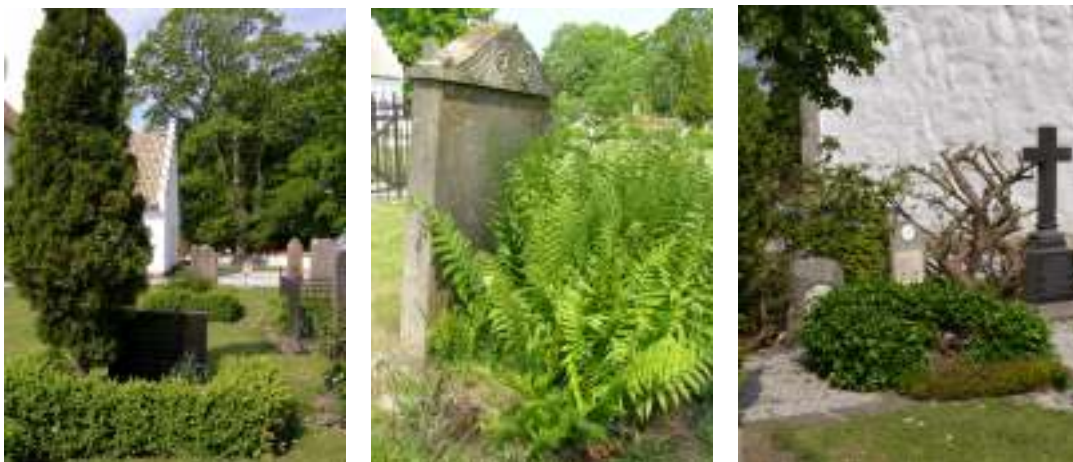
Bilderna visar exempel på växtlighet i anslutning till gravplatserna, tuja, buxbom, bräken, ljung och idegran.

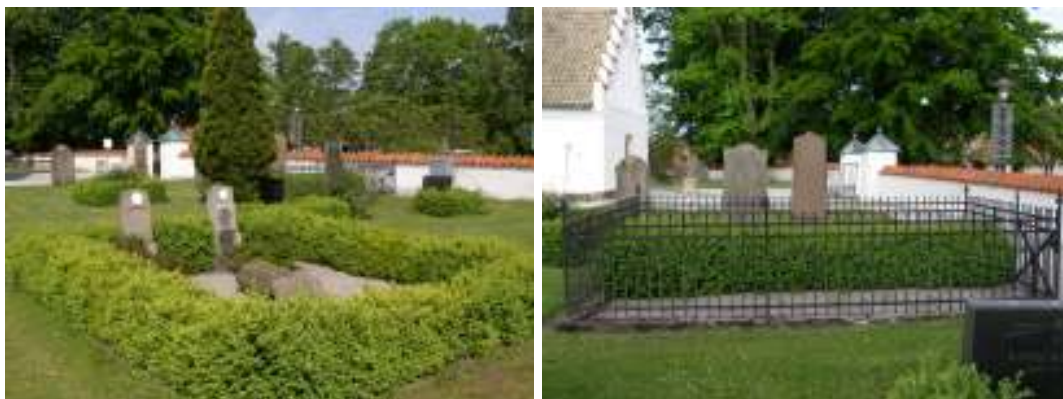
Bilderna visar en gravplats omgärdad av buxbomshäck och med plantering av pion respektive gravplats omgärdad av ett enkelt gjutjärnsstaket och planteringsyta avgränsad genom en häck av buxbom.

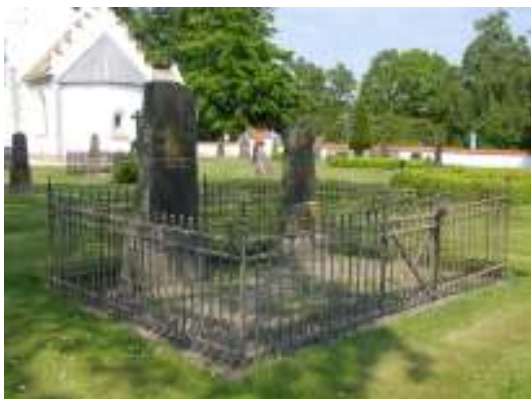
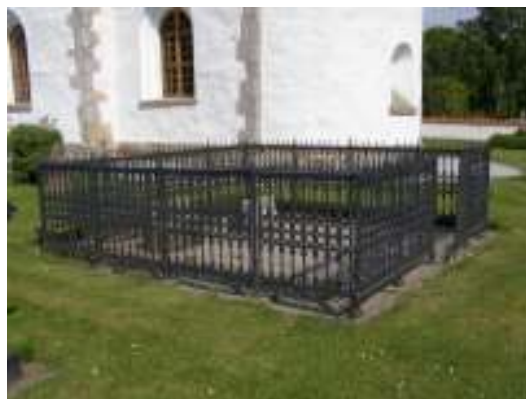
Bilderna visar ett exempel på den enklare typ av gjutjärnsstaket som förekommer på kyrkogården respektive den mer rikt gestaltade omgärdning som finns kring en av gravplatserna.

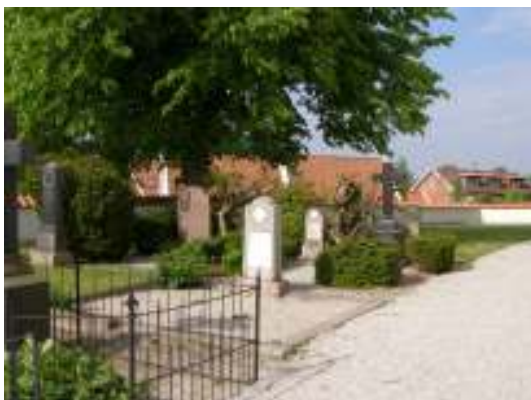
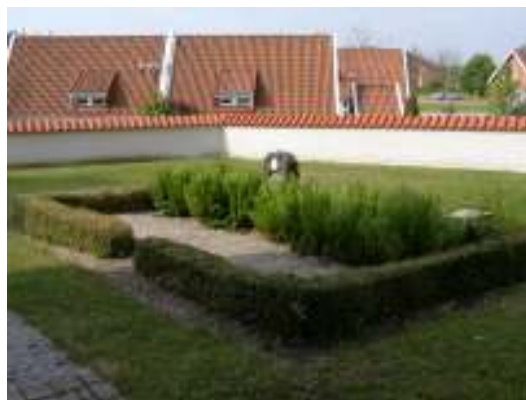
Bilderna visar den stenomgärdade gravplatsen söder om kyrkan respektive en av de buxbomsomgärdade gravplatserna på den västra delen av kyrkogården.

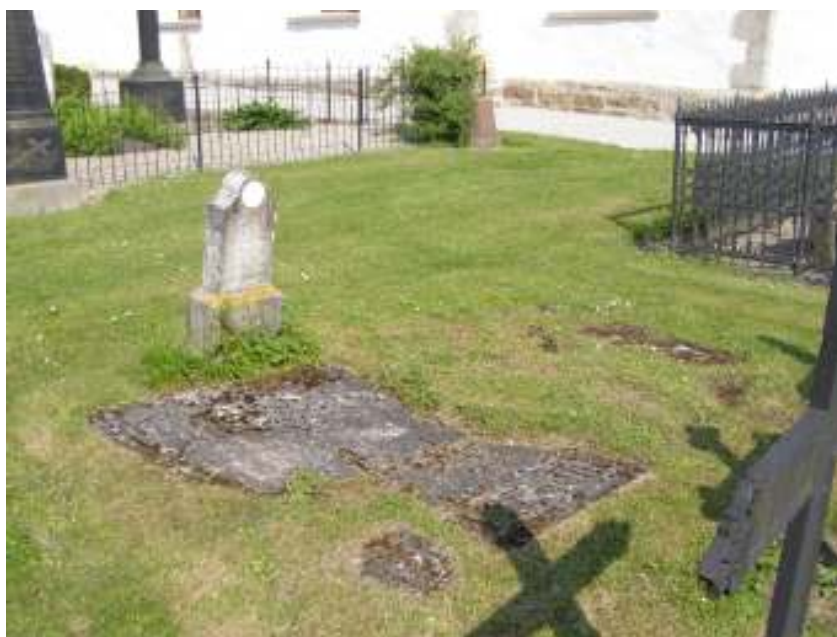
Liggande gravhällar i kalksten på kyrkogårdens södra sida. Närmast i bild framträder den södra av de båda och ovan skymtar mossbevuxna delar av den norra vård.

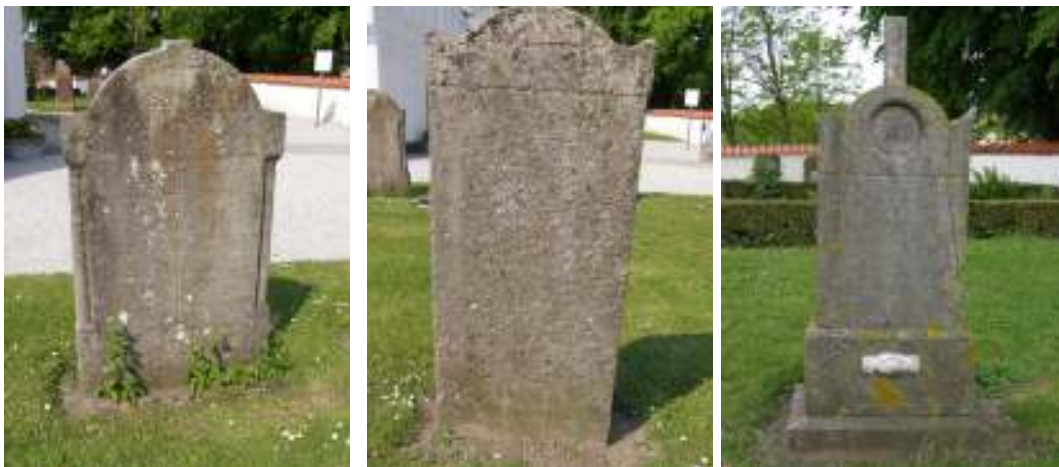
Tre exempel på resta kalkstensvårdar, de två första av den tunna breda typen med rätvinkliga yttre hörn respektive spetsigt avslutade hörn. Den sista bilden visar en av de lägre vårdarna som i detta fall pryds av två händer i ett handslag.

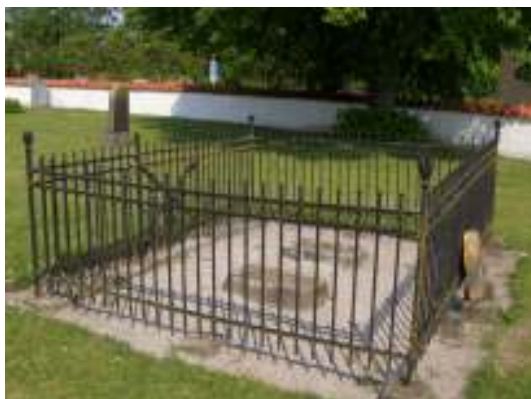
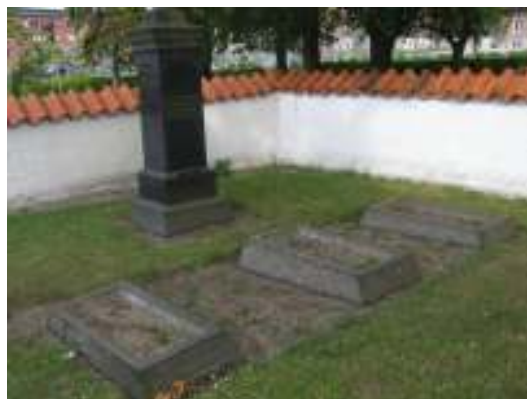
Bilderna visar liggande gjutna gravvårdar med oval form respektive liggande granitvårdar.

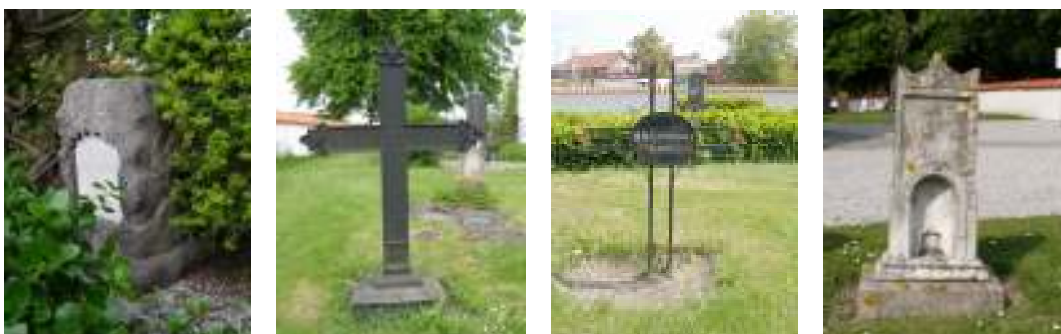
Gjuten gravvård med bladmotiv i relief, gjutjärns- och smidesvård respektive vård i marmor.
