Restaurering av gavlar på Hovbeslagsskolan, Alnarp

Antikvarisk kontroll, 2008

Rapport 2008:102

Alnarp 1:60

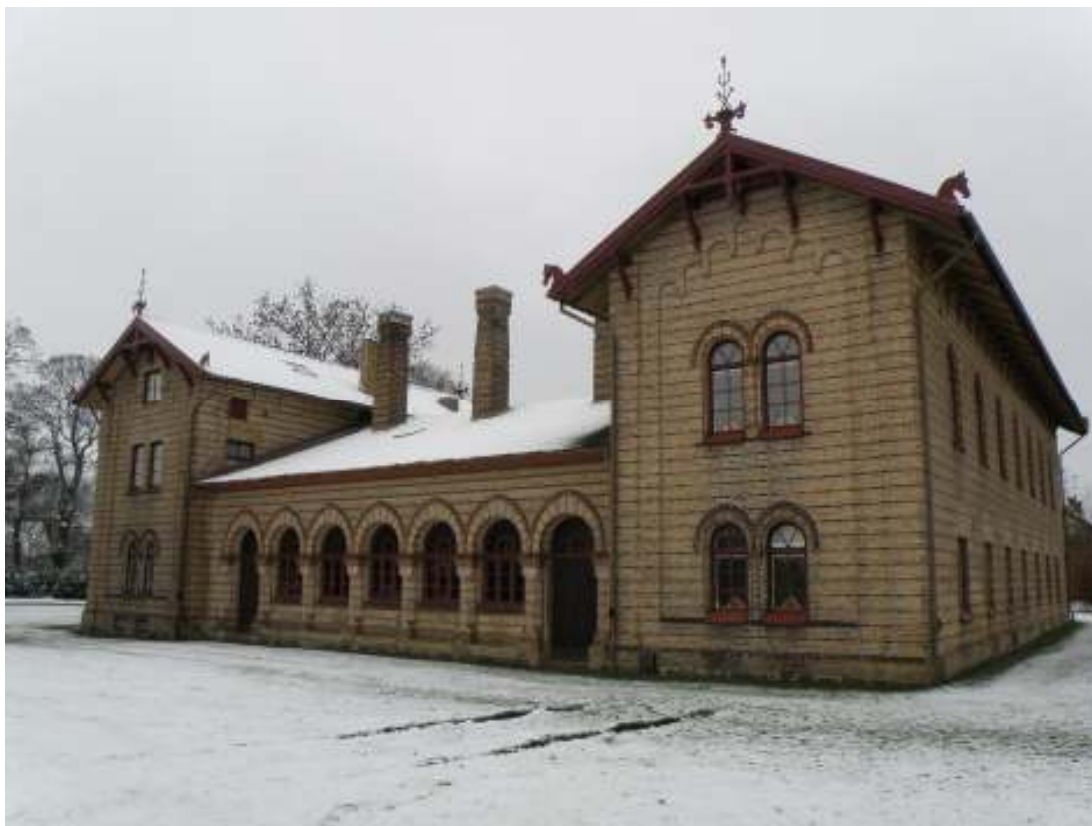
Bild 1: Hovbeslagsskolan från nordost, foto vid slutbesiktning.

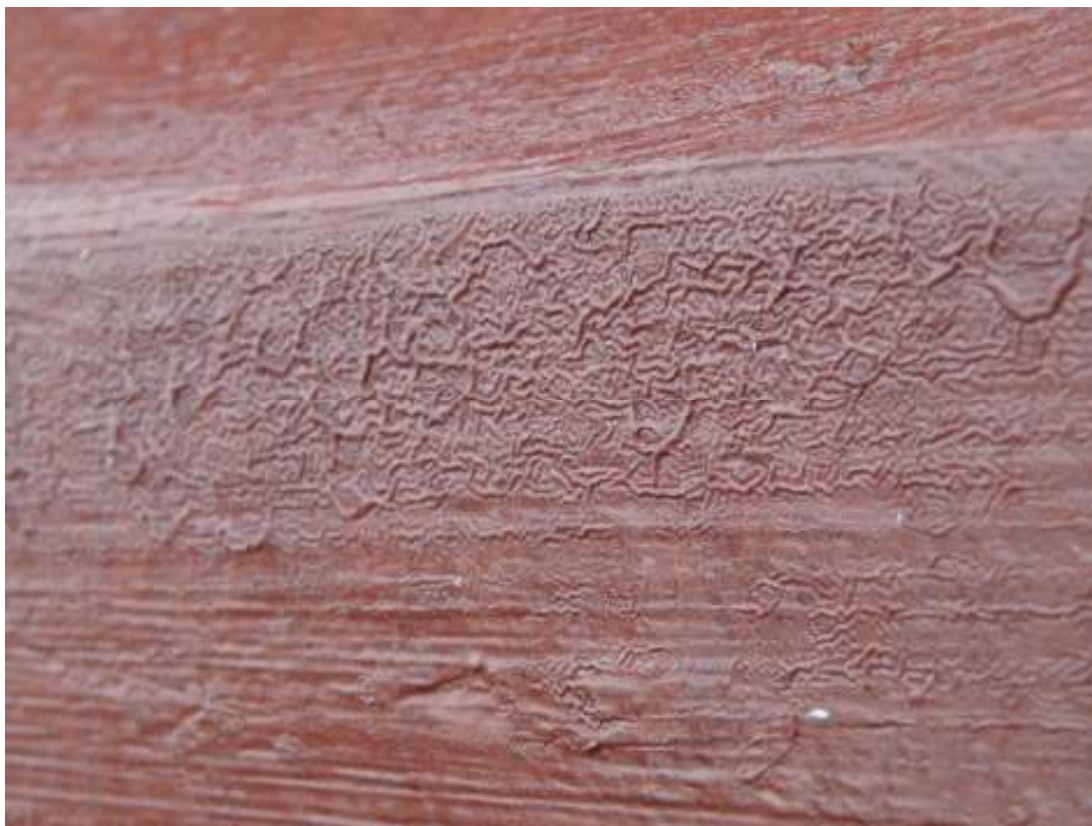
Bild 2: Närbild på rynkig färg.

Arbetet har utförts väl och i enlighet med länsstyrelsens beslut och anvisningar från antikvarisk kontrollant, slutresultatet har dock vissa brister. Traditionella material har så som linoljefärg har använts men arbetet gjordes dock vid en olämplig tidpunkt på säsongen, vilket har påpekats under arbetenas gång. Färgen hade vid slutbesiktning torkat över förväntan med tanke på att strykningar skedde så sent som i slutet av november, men den nordvästra gaveln var fortfarande inte helt torr. Rynkning samt märken efter regn var vanligt förekommande på både de gavlar som kunde inspekteras med lift (den nordvästra och den sydvästra). Dessa syns inte från marken men har noterats i slutbesiktningsprotokollet. Fastighetsägaren bör vid ev. garantibesiktning uppmärksamma huruvida detta har lett till ytterligare skador, så som dålig vidhäftning. Snickeriarbetena samt målningen har, bortsett från tidpunkten, gjorts på ett fullgott och hantverksmässigt sätt.

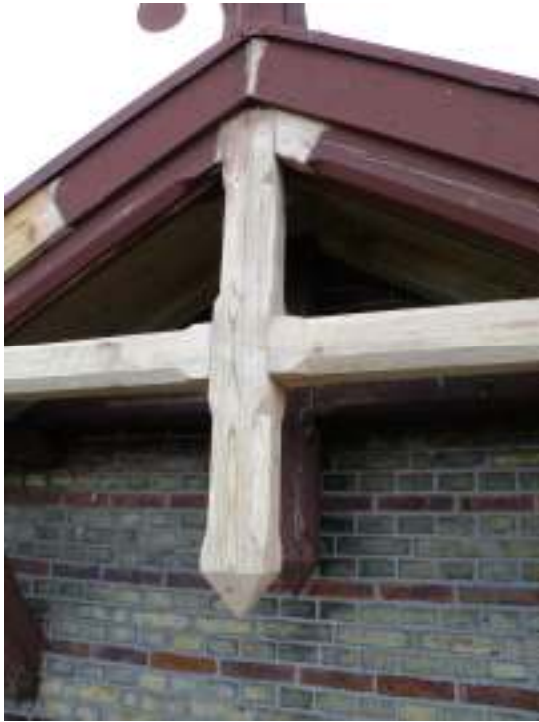
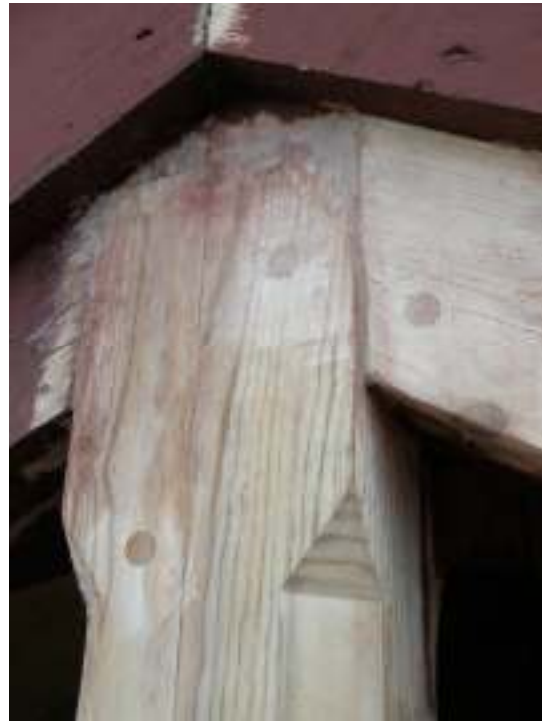
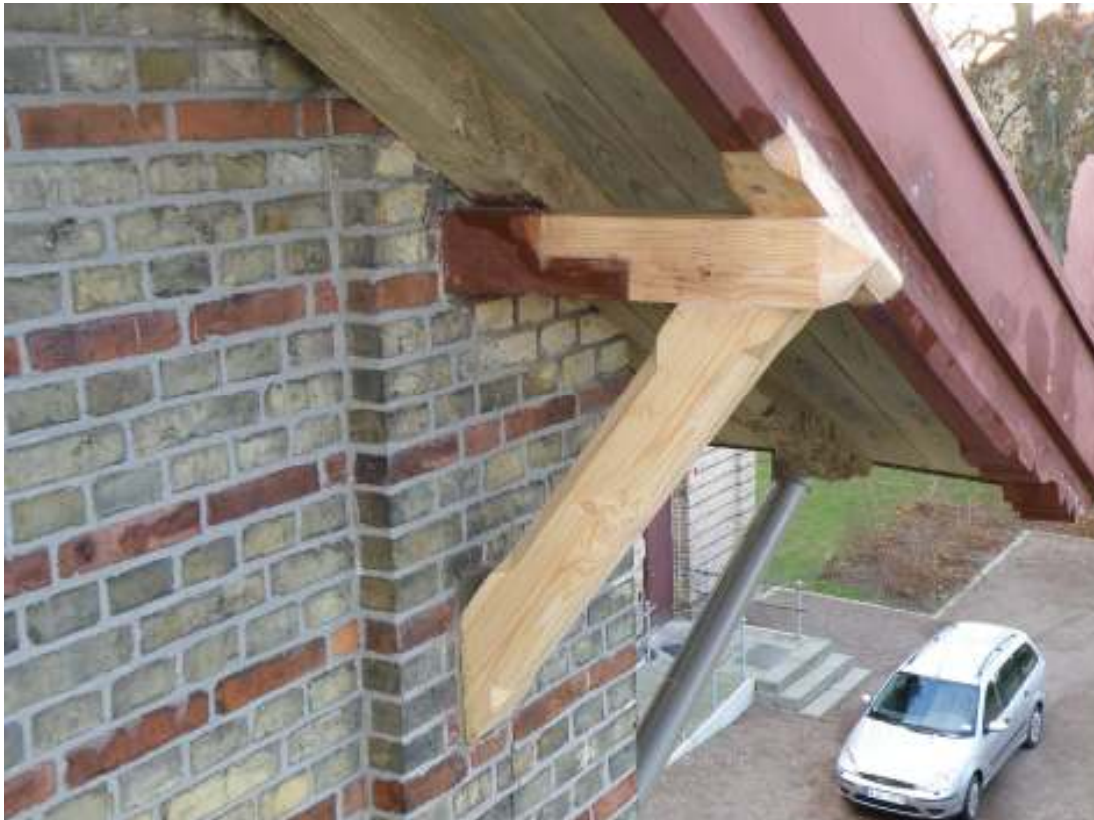
Ytterligare bilder på snickerilagningar på nordvästra gaveln.
